ANUARIO ARQUEOLÓGICO DE ANDALUCÍA 2016

ACTIVIDAD ARQUEOLÓGICA PREVENTIVA, EXCAVACIÓN CON SONDEOS EN C/ CHORRO nº.40, (ESTEPONA. MÁLAGA).

Susana Sempere Díaz.

Sebastián Corzo Pérez.

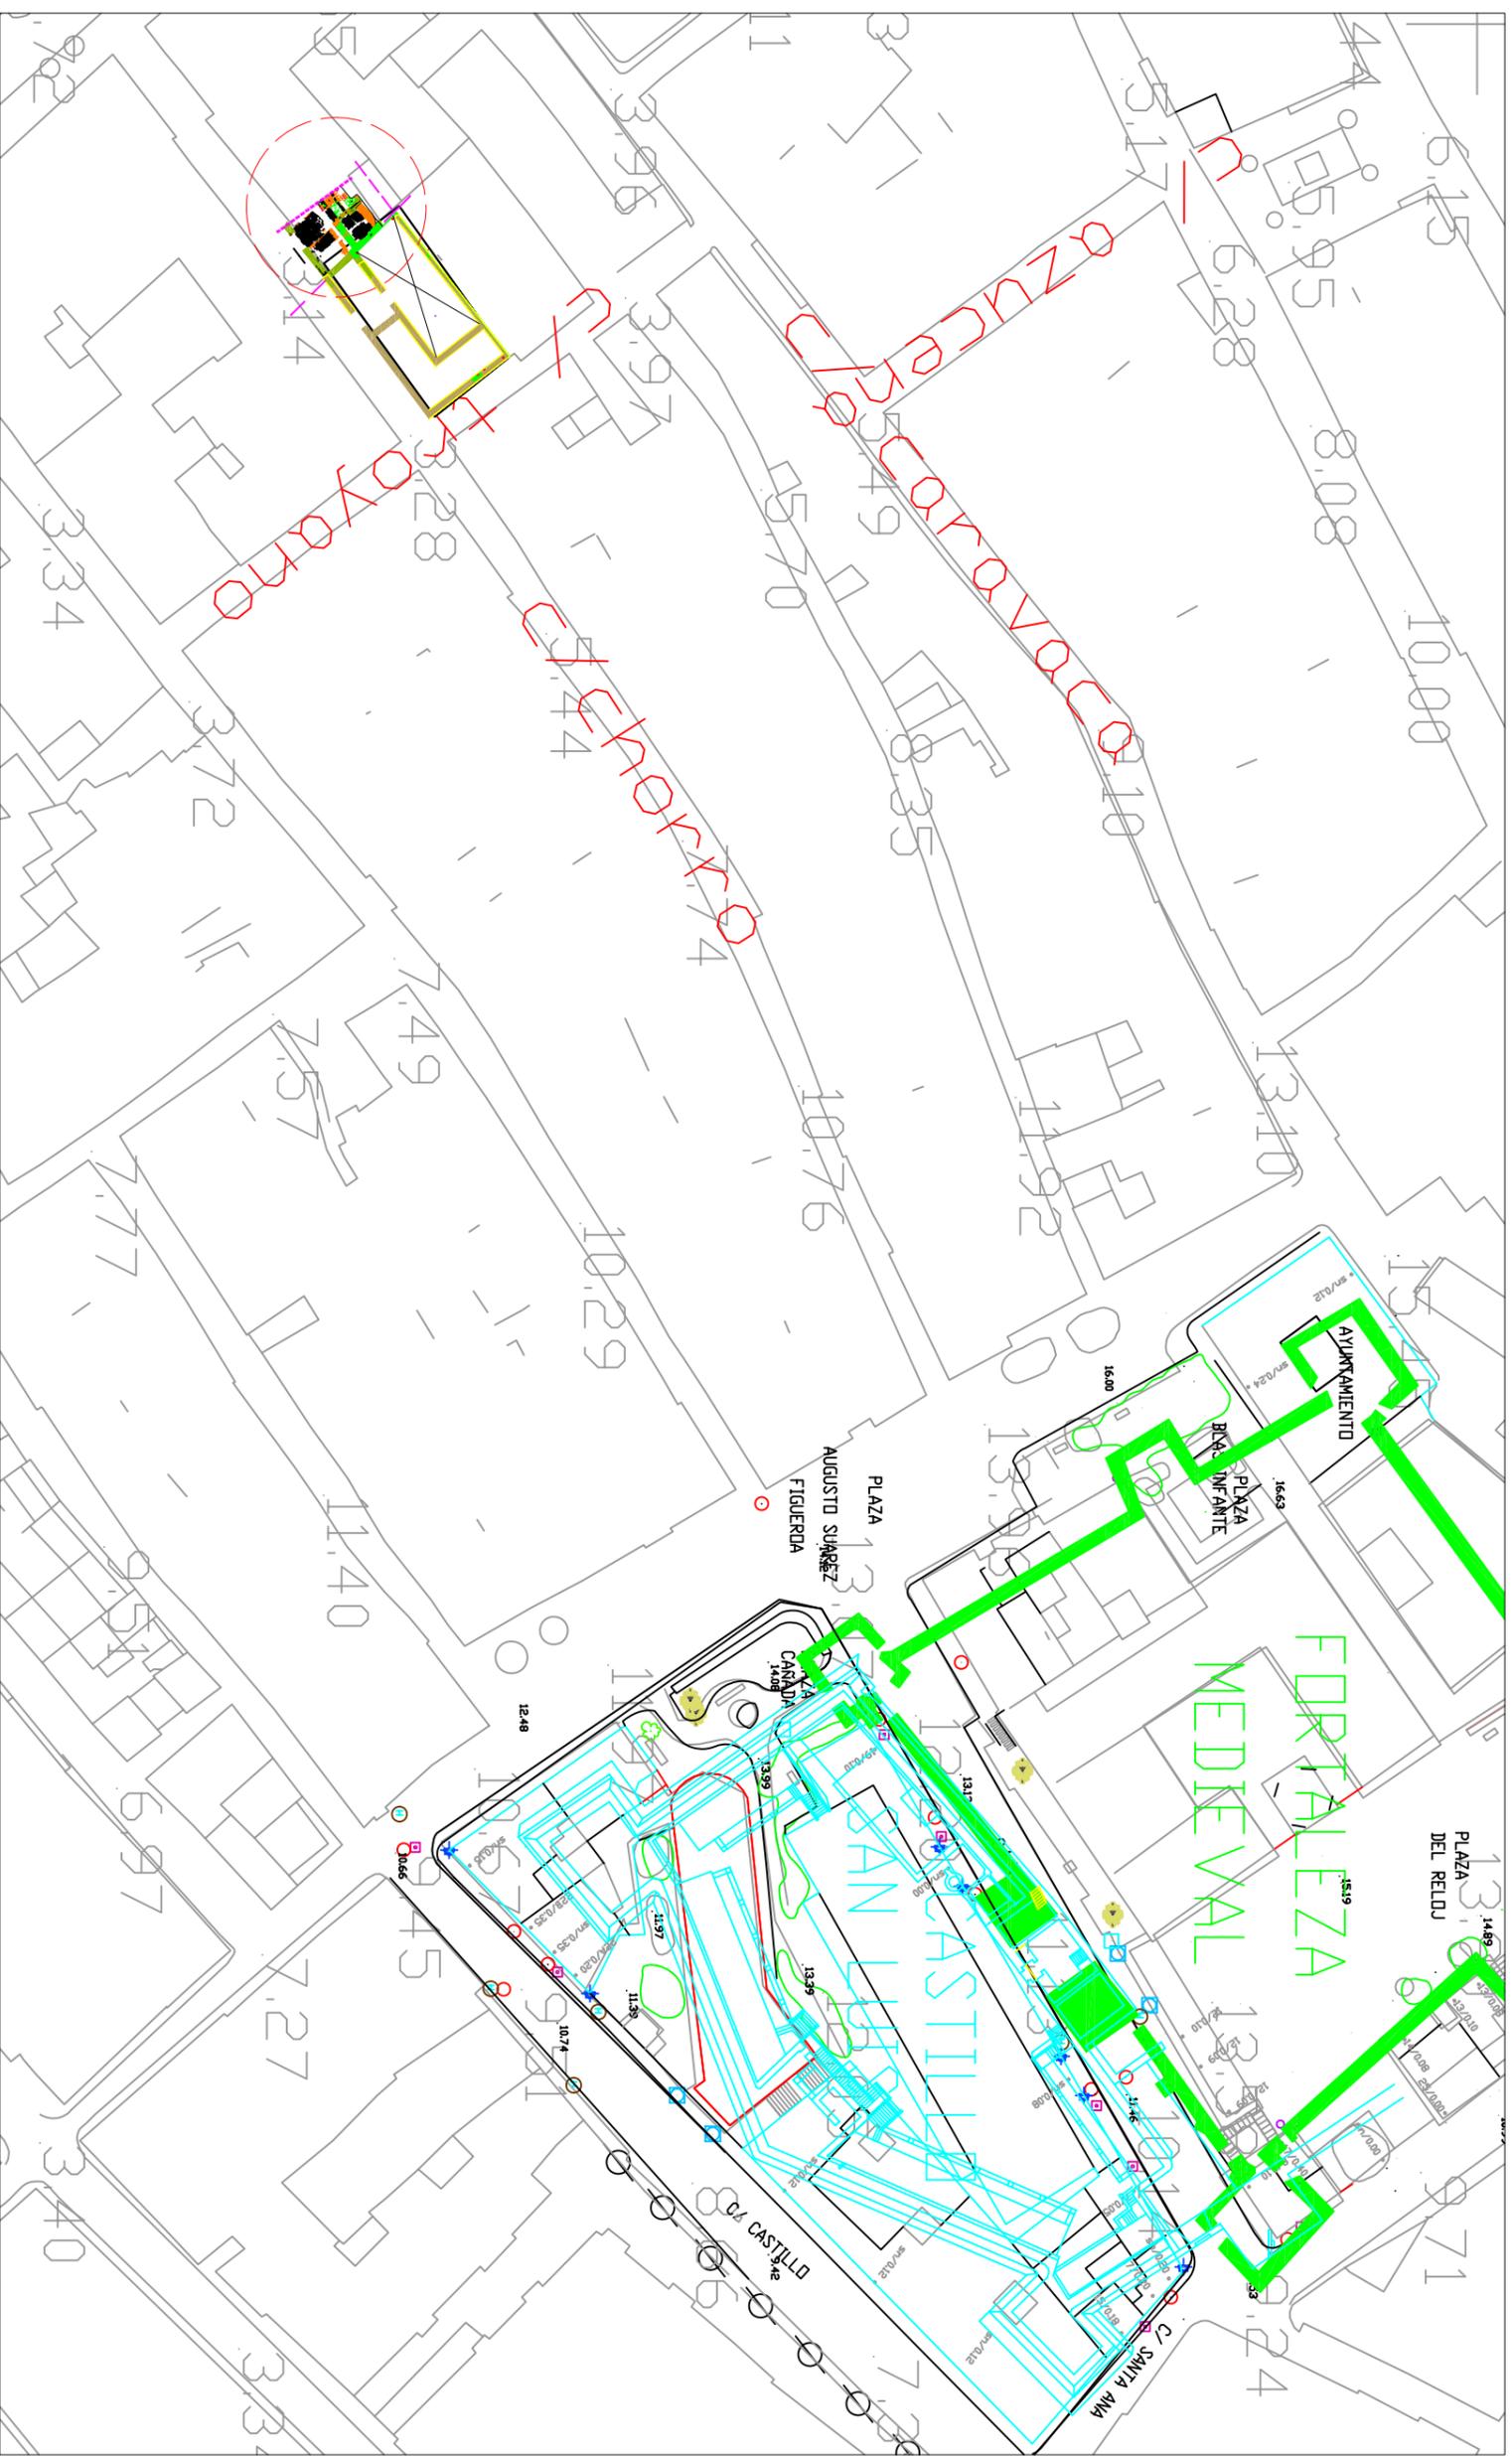
Plano: Situación del solar con respecto a la Fortaleza Califal y Castillo de S.Luis. Distribución en planta baja original (fin s.XVII-XVIII)

Proyecto: A.A.Pr. en calle Chorro n.º 40. Estepona (Málaga)

Escala: 1/750

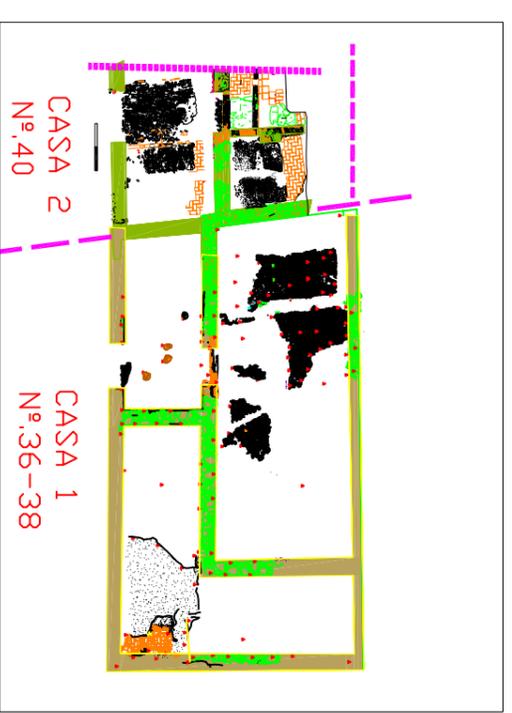
Plano: Planta Final de Excavación

Proyecto: A.A.Pr. en calle Chorro 36-38

Escala: 1/50
A3
