INTERVENCIÓN ARQUEOLÓGICA PREVENTIVA EN CALLE VIRGEN DEL CARMEN DOLOROSA 11 DE SEVILLA

PABLO OLIVA MUÑOZ

Resumen: La secuencia del registro arqueológico obtenida durante la intervención ha sido relativamente corta como consecuencia de la poca profundidad alcanzada durante los trabajos de acondicionamiento del terreno para la colocación de la losa de cimentación prevista en la nueva edificación quedando centrada solamente en los últimos siglos de la evolución del sector estudiado por lo que no hemos podido recuperar elementos anteriores al siglo XVIII.

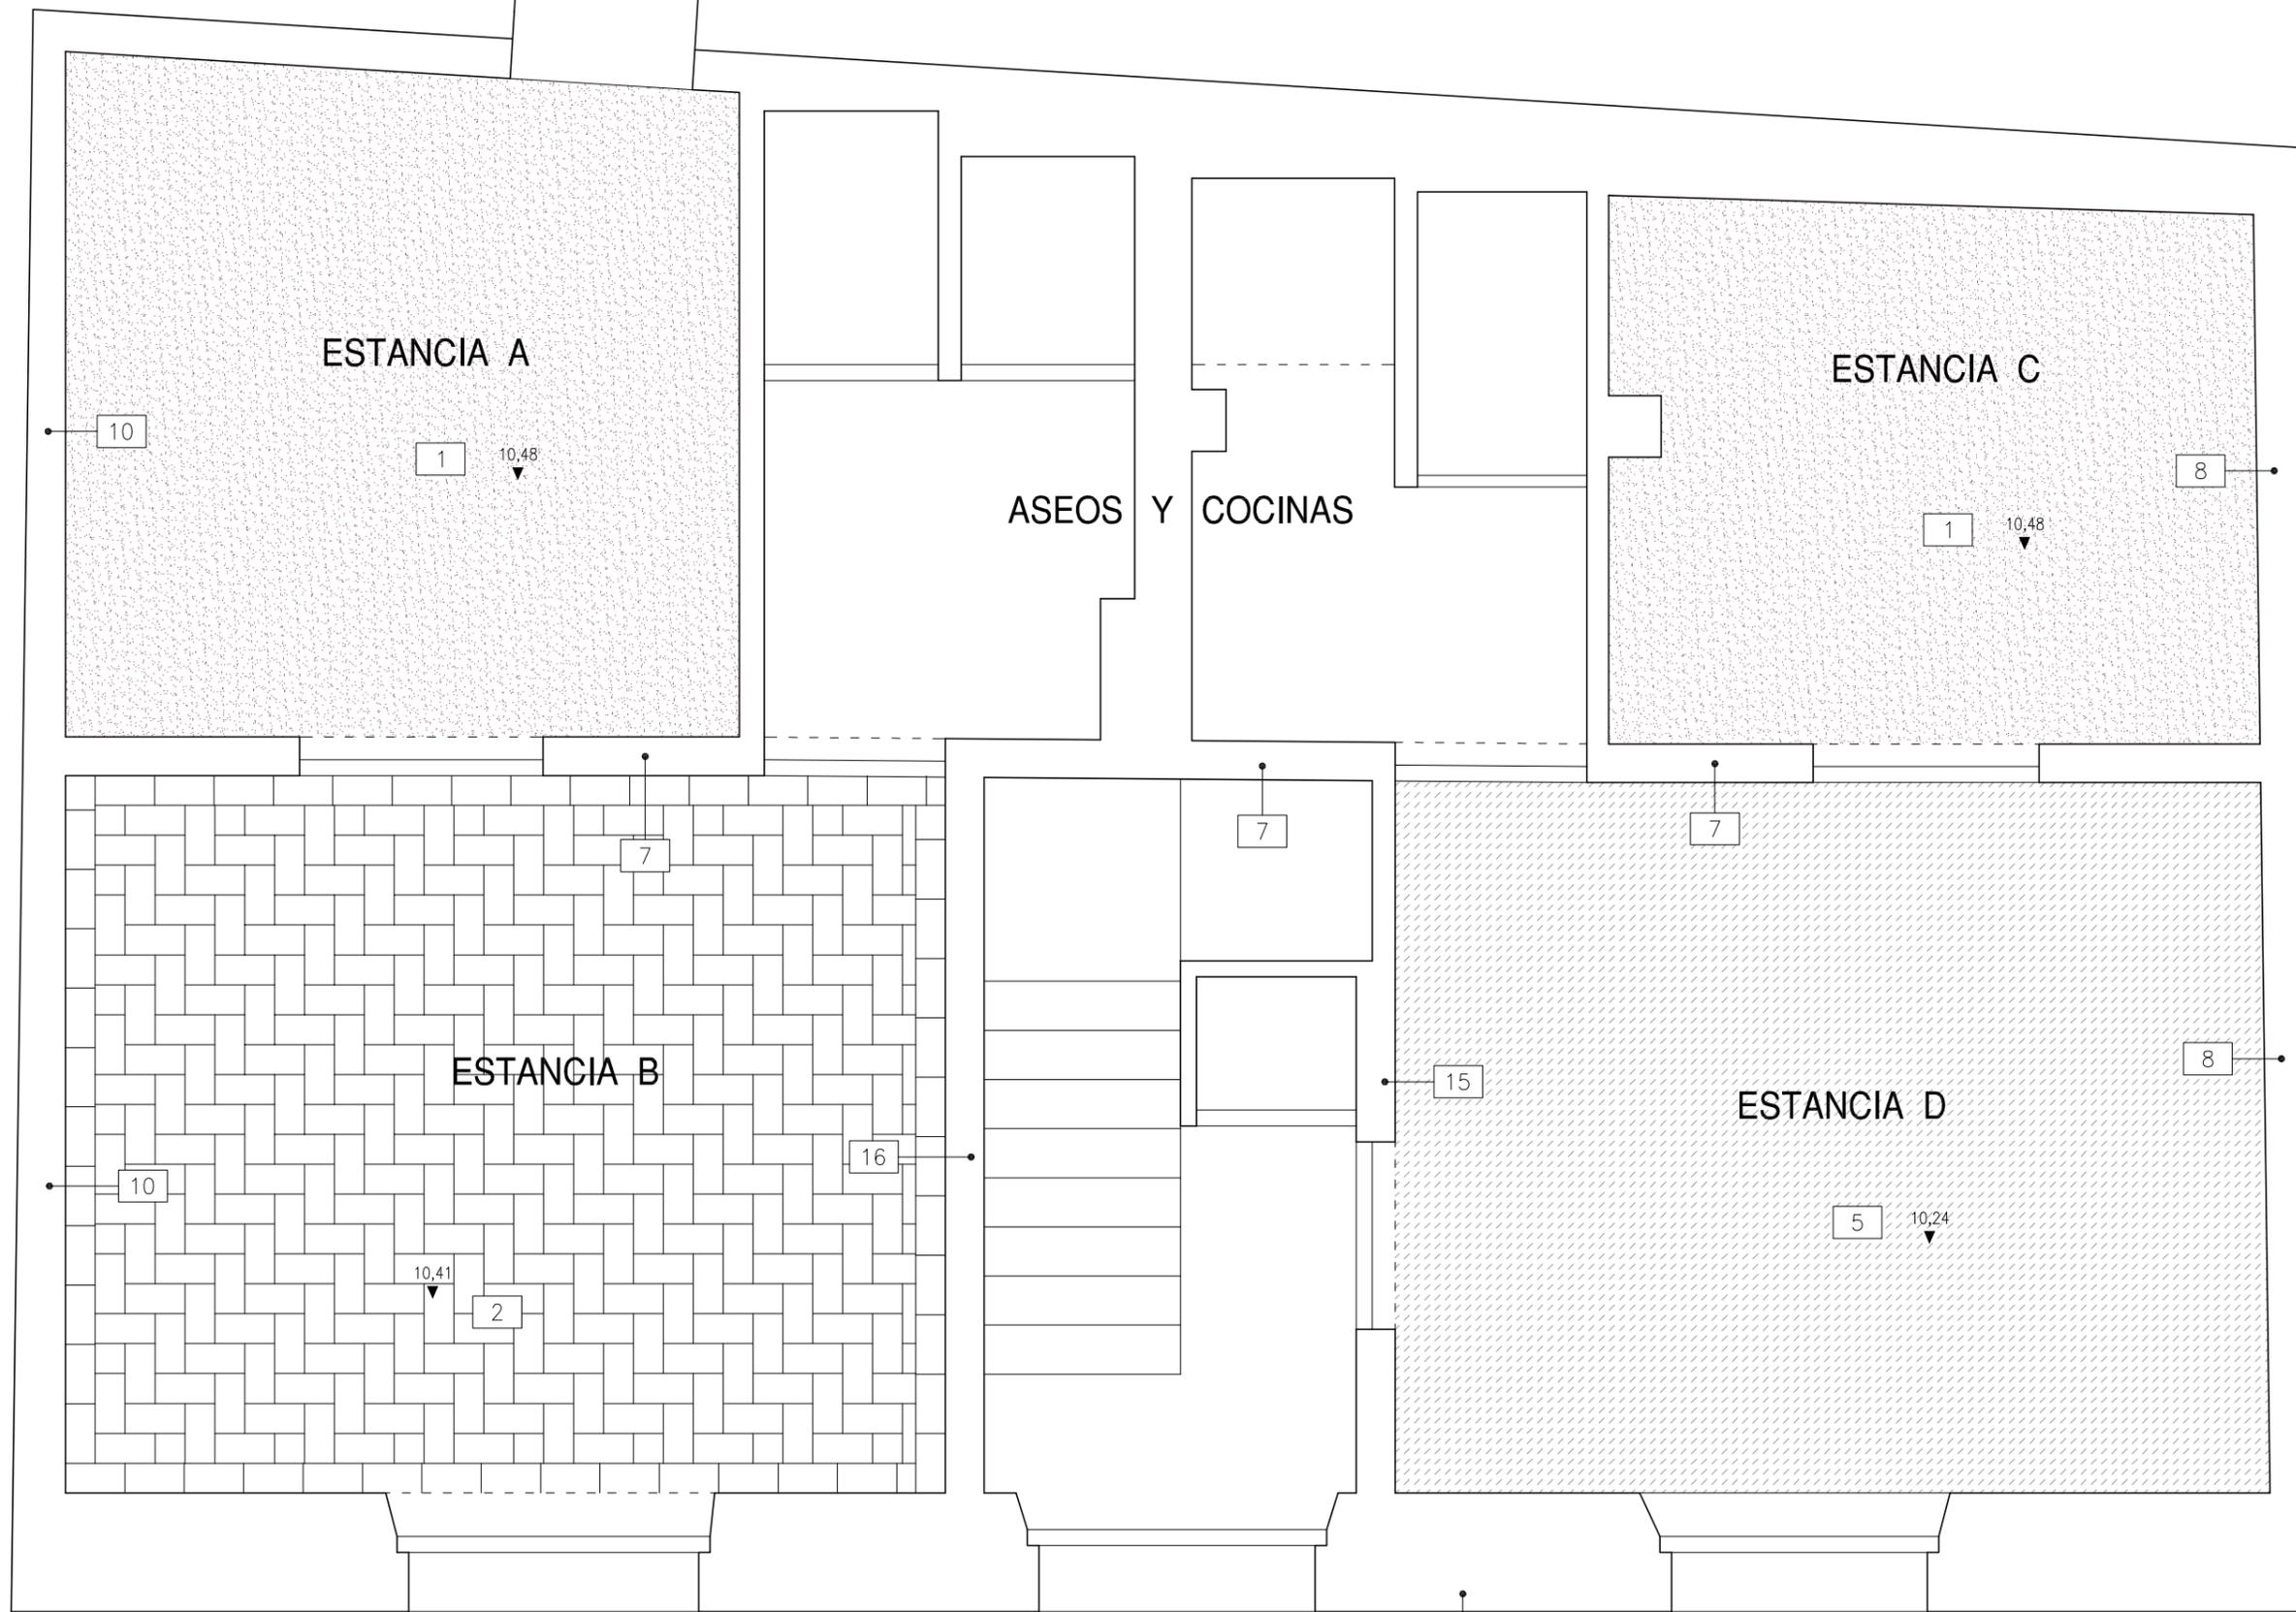
Nº DE LÁMINA:
2

PLANTA BAJA. ESTADO INICIAL
UNIDADES PARAMENTALES GUIA Y
EVOLUCIÓN SOLERÍAS

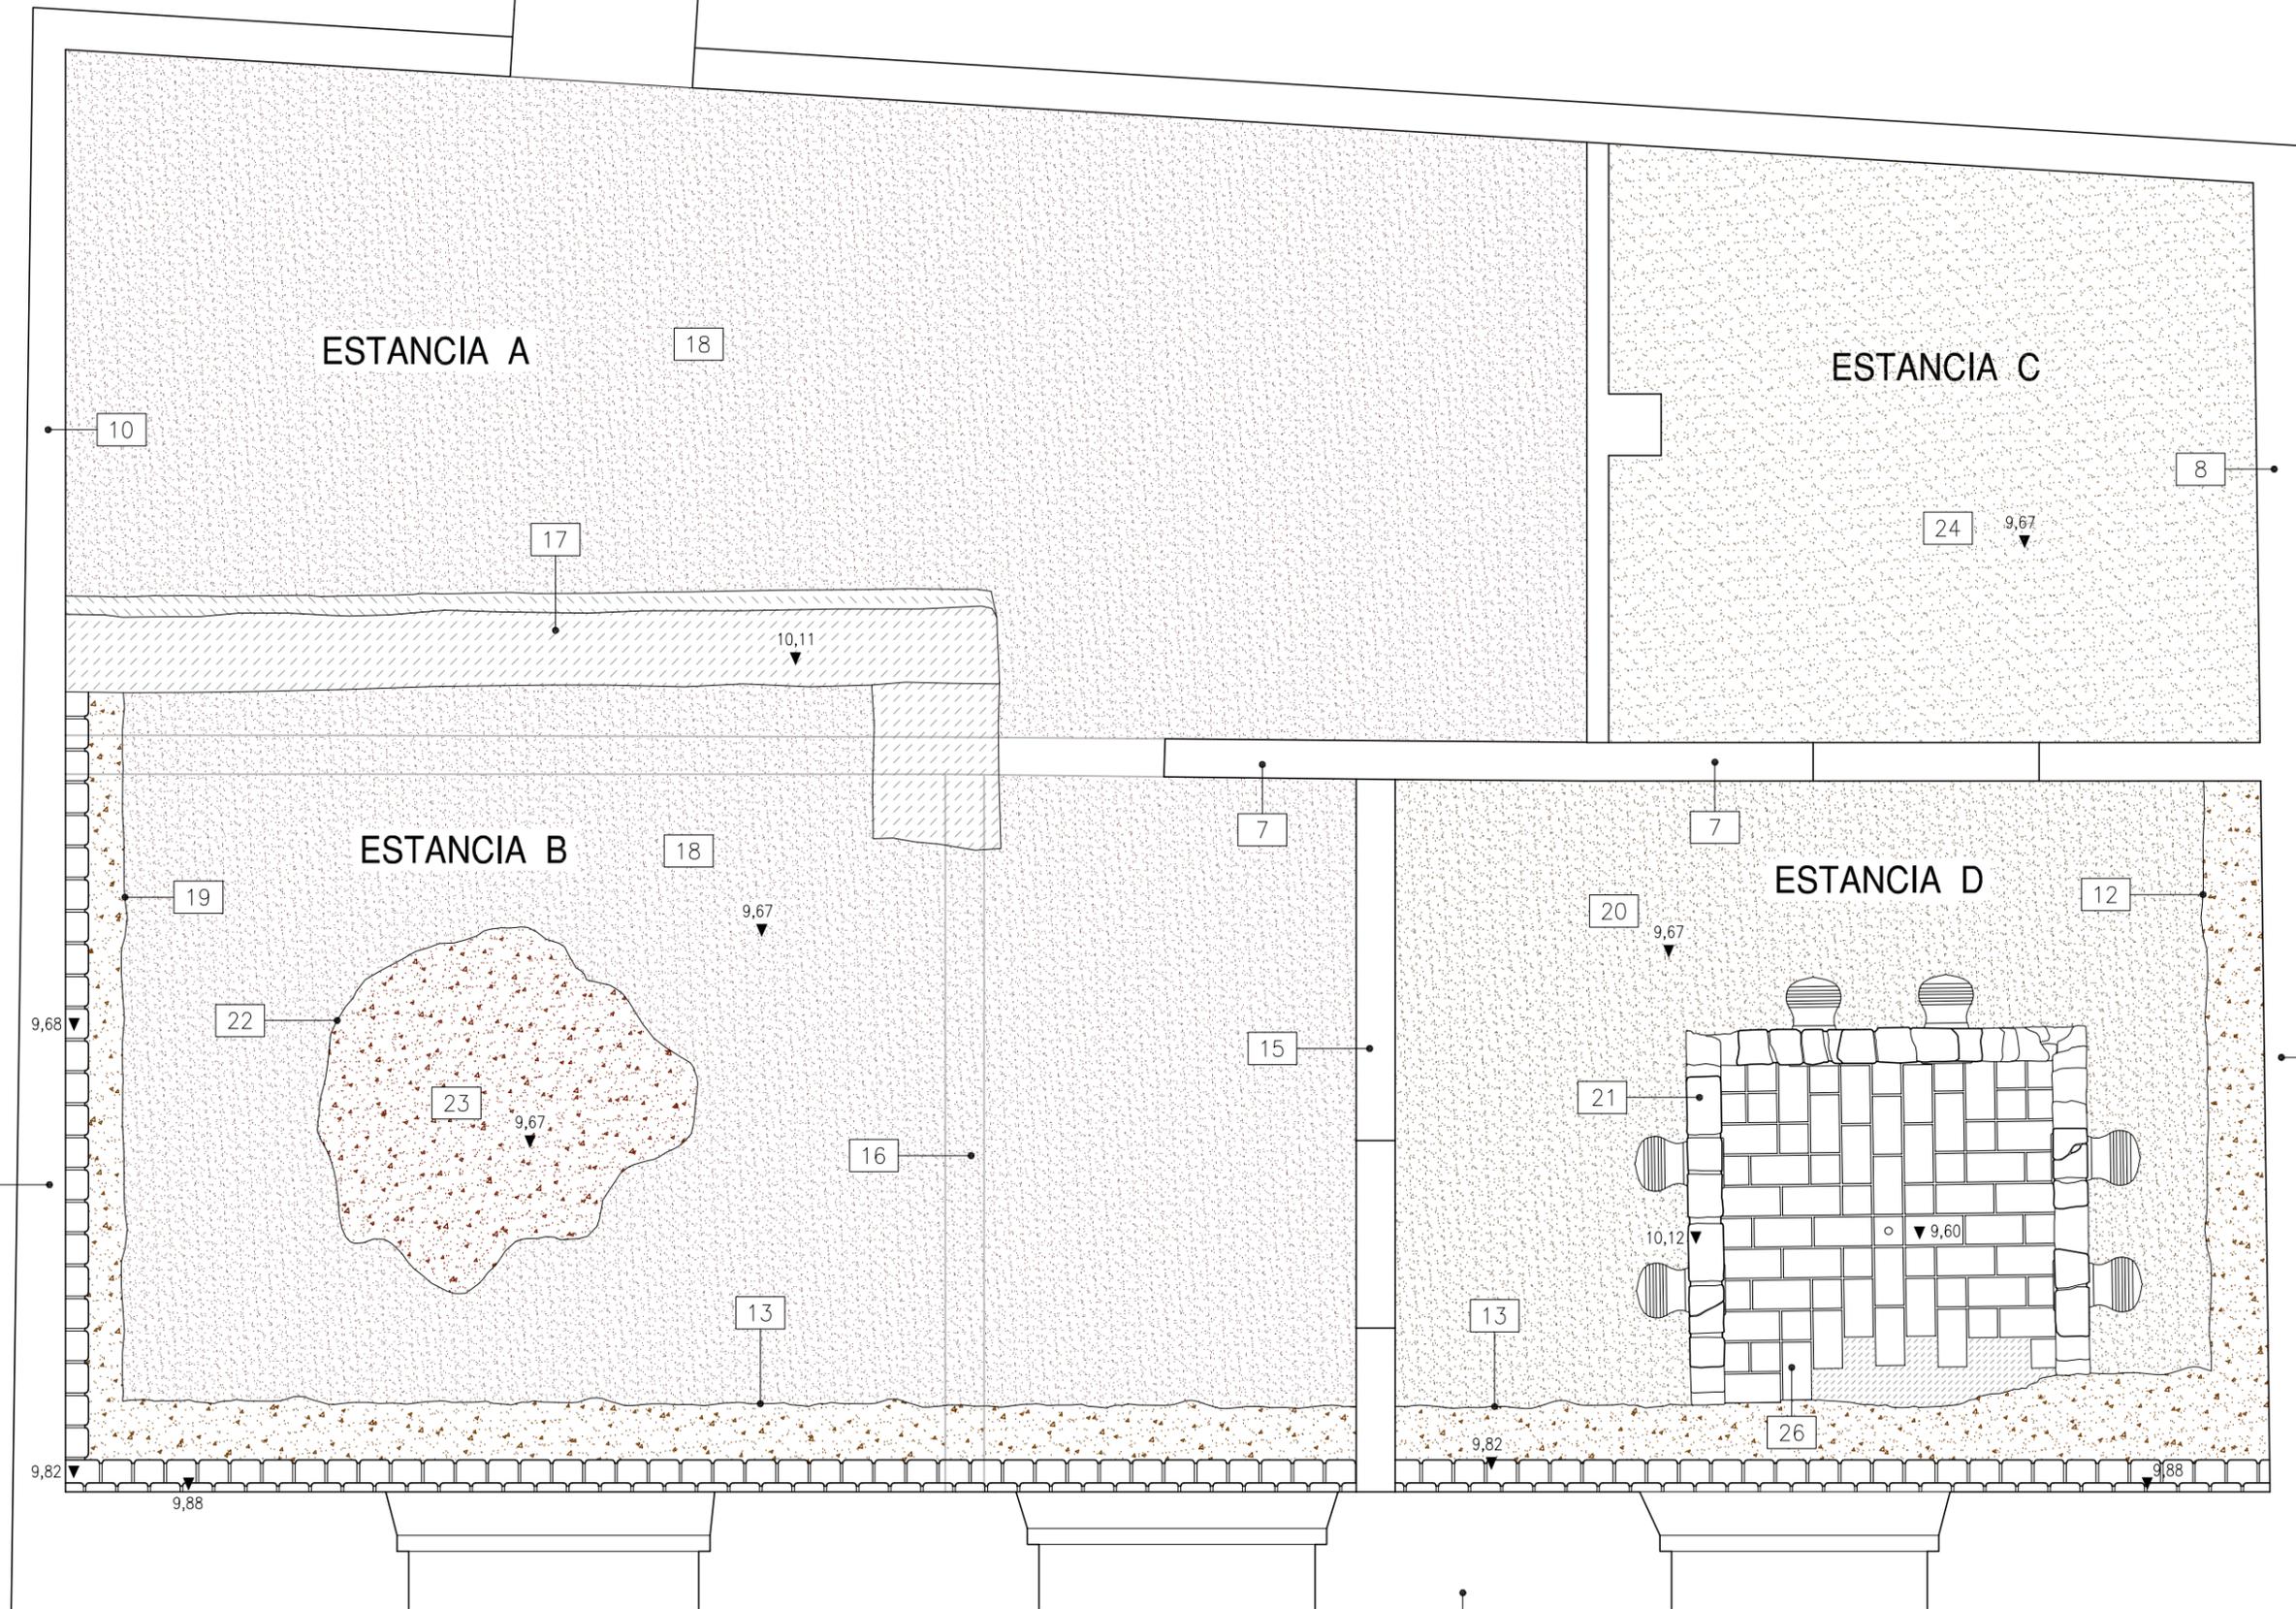
PLANTA DE EXCAVACIÓN 2	Nº DE LÁMINA:
	PLANTA BAJA	4
ARQUEÓLOGO DIRECTOR: PABLO OLIVA MUÑOZ	DIBUJO: L. NÚÑEZ ARCE	ESCALA: 1:30
