ANUARIO ARQUEOLÓGICO
DE ANDALUCÍA / 1989

CASA NATAL DE MIGUEL DE MAÑARA (SEVILLA)

DIEGO OLIVA ALONSO

SANDRA RODRIGUEZ DE GUZMAN SANCHEZ

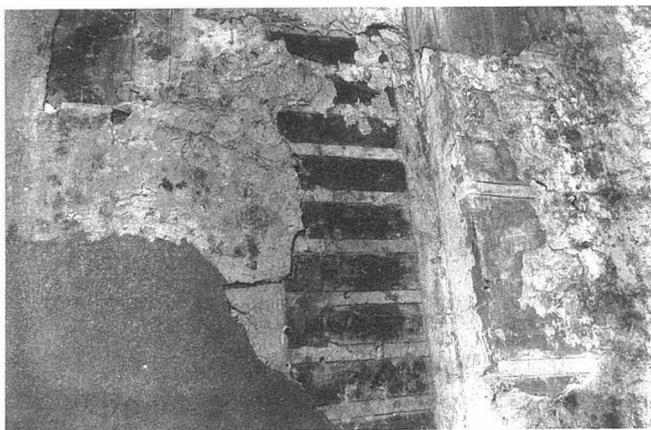
LAM.2. Detalle de la decoración de fachada de la calle Levías.

En cuanto a huellas de elementos artísticos, se ha constatado la existencia de pintura mural en el Apeadero (Estancias 1 y 2), la fachada a Levías, la azotea, fachada a Garci Pérez y el patio principal.
