ANUARIO ARQUEOLÓGICO DE ANDALUCÍA 2013

ACTIVIDAD ARQUEOLÓGICA PREVENTIVA EN UN TRAMO DE LA MURALLA DEL ALCÁZAR ANDALUSÍ EN EL ACTUAL PALACIO DE CONGRESOS DE CÓRDOBA

Raimundo Ortiz Urbano

Enrique León Pastor

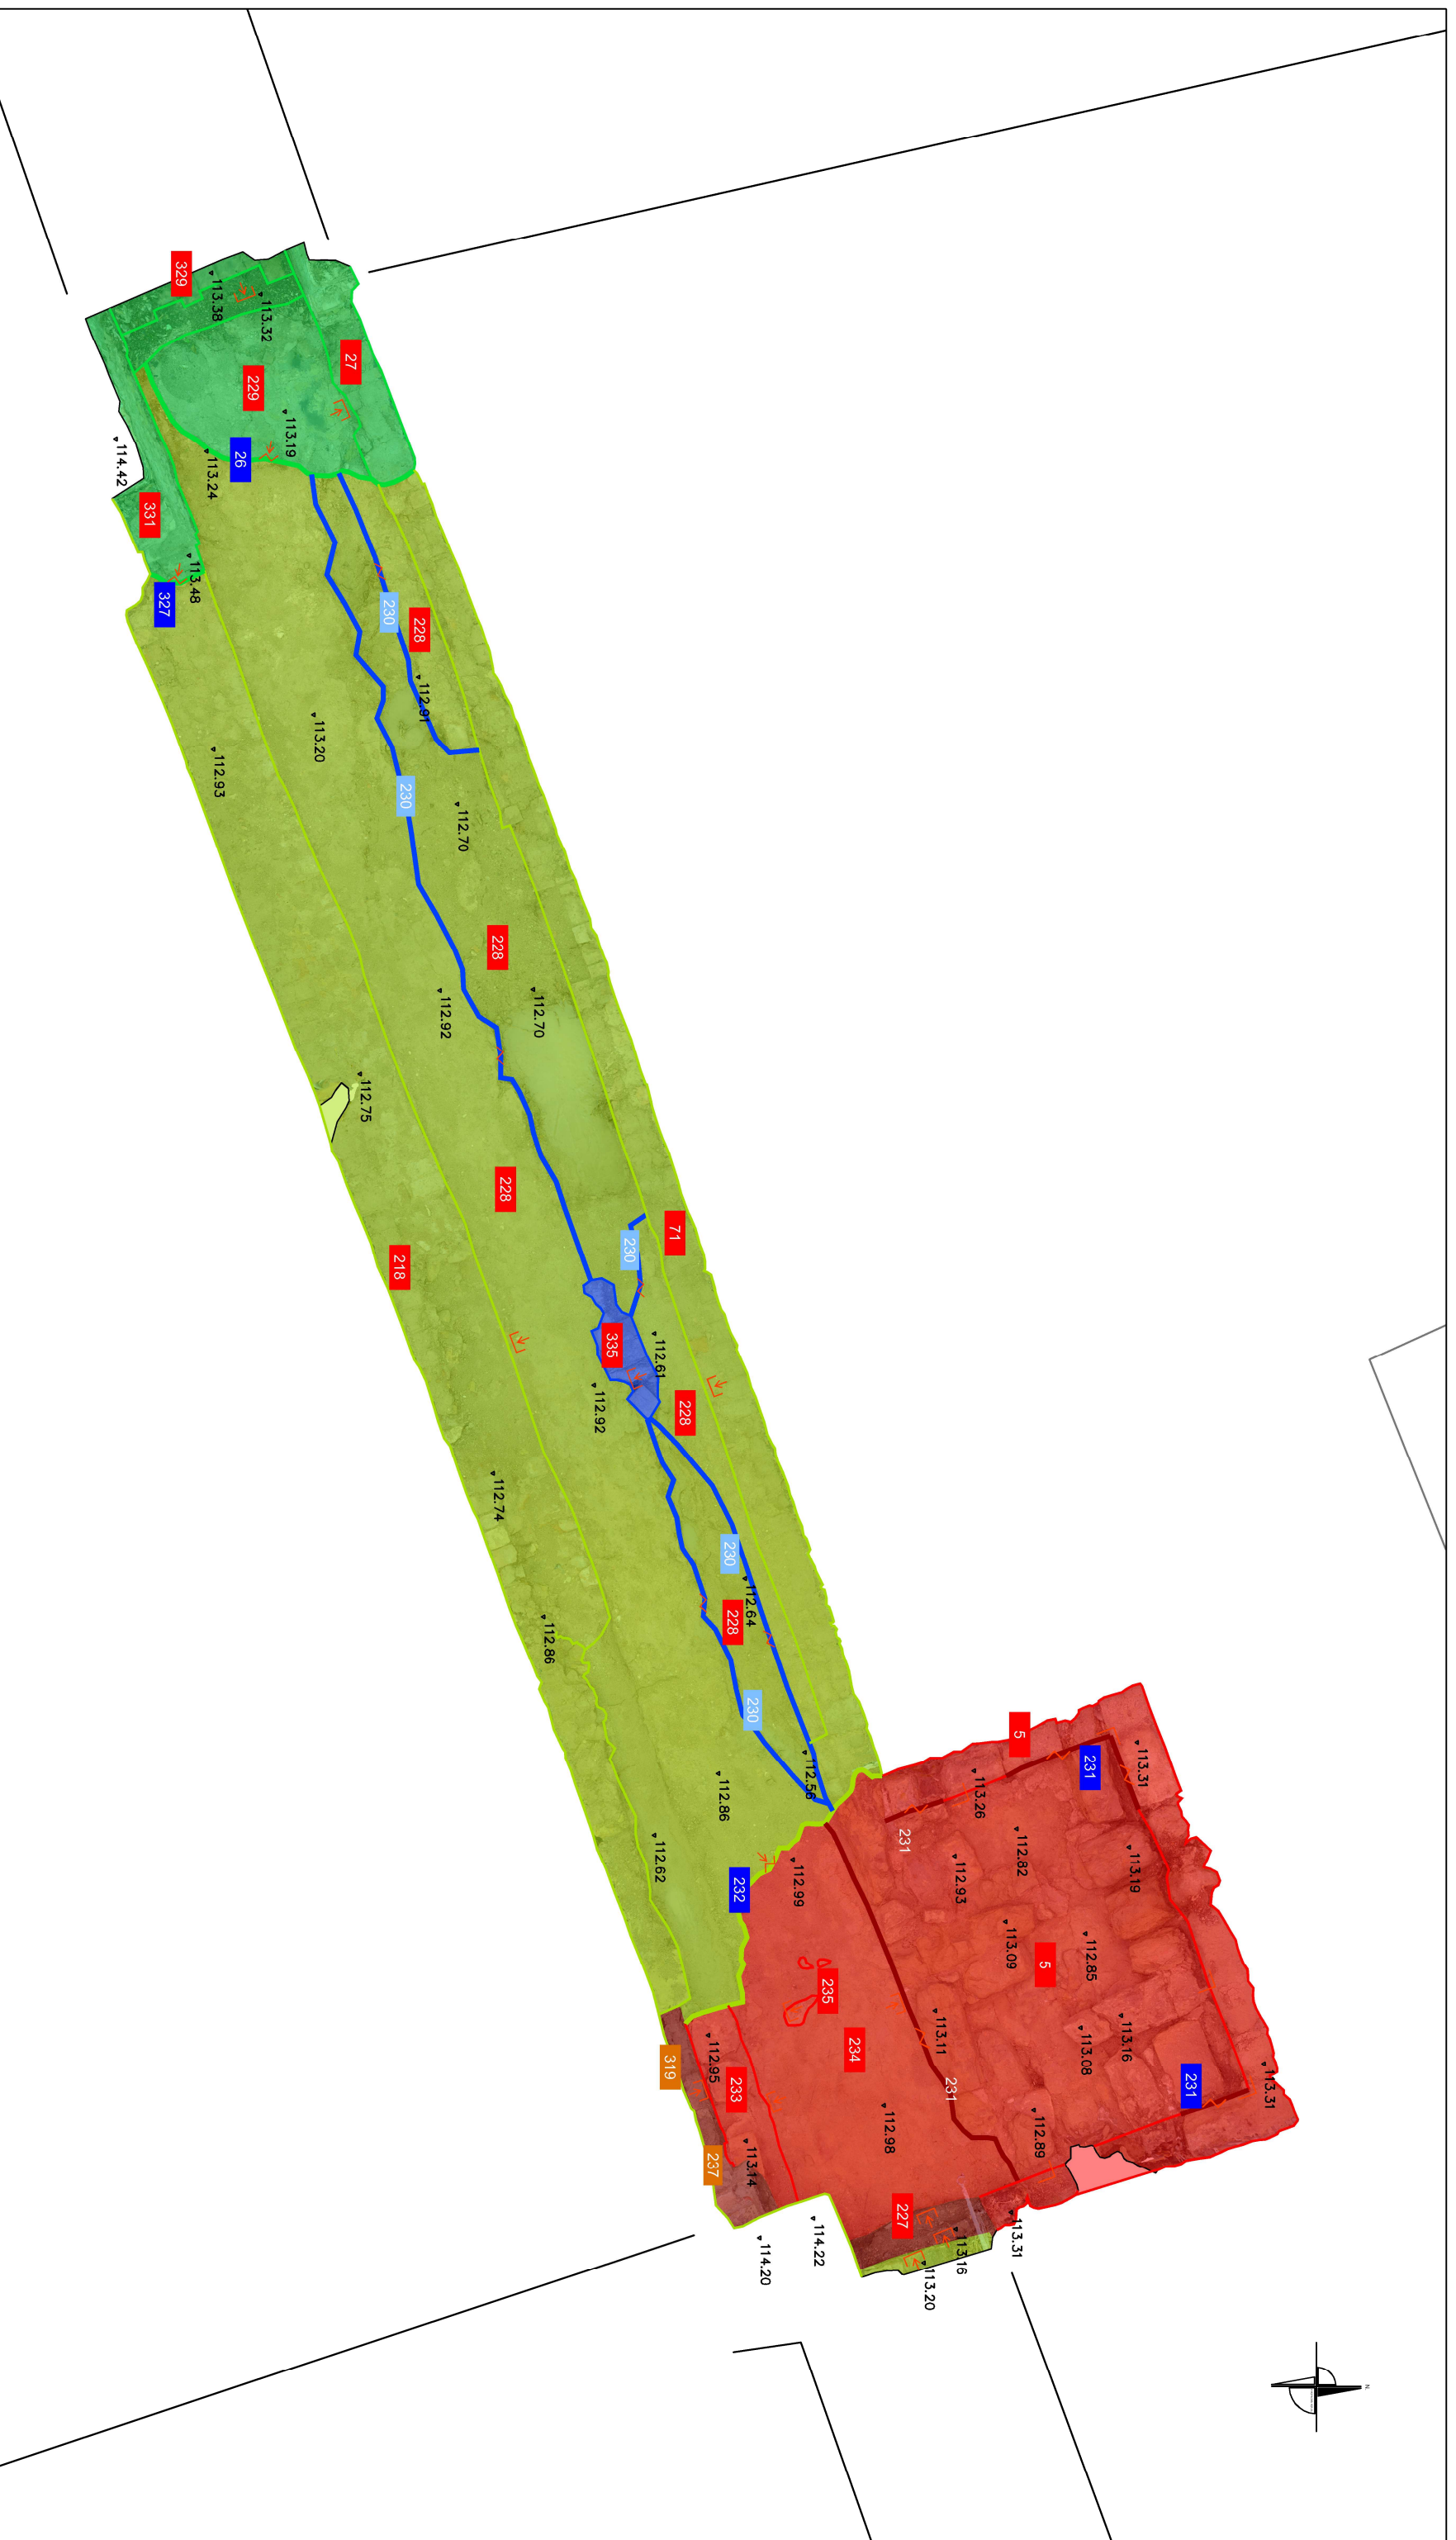
AAP TRAMO DE MURALLA DEL ALCAZAR ANDALUSÍ EN EL PALACIO DE CONGRESOS DE CORDOBA. FASE 2	
TITULO	ADARVE. PLANTA EXCAV. INTERPRETACION	Nº PLANO	
ESCALA	1:50	15	
FECHA	ABRIL DE 2015

RELACIONES FISICAS		PERIODIZACION	
	Taponomiento-cegamiento de vano o empanchado		PERIODO I / FASE 1 - Medieval islámico (ss. VIII-XIII)
	Encastre celtíbero (relación de igualdad entre los elementos)		PERIODO IV / FASE 3 - Reformas con cemento (mediados S.XX)
	Revestimiento		PERIODO II / FASE 1 - Modificaciones medievales (ss. XI-XV)
	Adosamiento simple		PERIODO III / FASE 1 - Construcción de pilares y hornacinas (S.XVIII)
	Adosamiento con encastre		PERIODO IV / FASE 5 - Reformas para Palacio de Congresos
	Erosión y falla de material superficial		PERIODO III / FASE 2 - Reformas
	Ruptura superficial o grieta		PERIODO IV / FASE 1 - Taponomiento de vanos (1ª mitad S.XIX)
			PERIODO IV / FASE 2 - Reformas de revestimientos
			PERIODO IV / FASE 4 - Demolición (1971)
			PERIODO IV / FASE 5 - Reformas para Palacio de Congresos
			PERIODO INDETERMINADO
