ANUARIO ARQUEOLÓGICO DE ANDALUCÍA 2013

INTERVENCIÓN ARQUEOLÓGICA PREVENTIVA CONTROL ARQUEOLÓGICO INSTALACIÓN DEL CENTRO DE TRANSFORMACIÓN Y CANALIZACIÓN DE ENERGÍA ELÉCTRICA. GRAN VÍA DE COLÓN Nº 18. GRANADA.

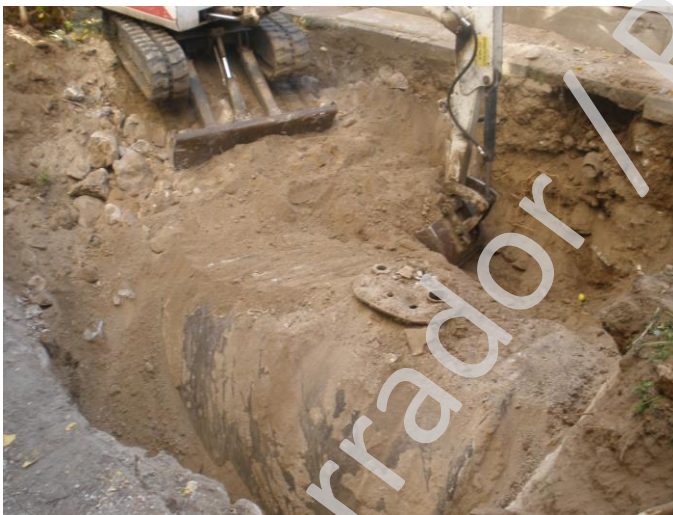
Lam. 8. Excavación del depósito de gasoil (U.E.C. 4)

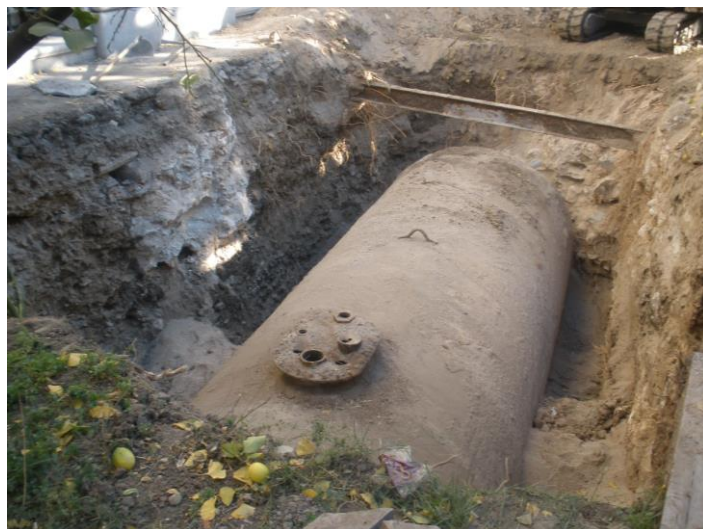
Lam. 9. Depósito de gasoil (U.E.C. 4)

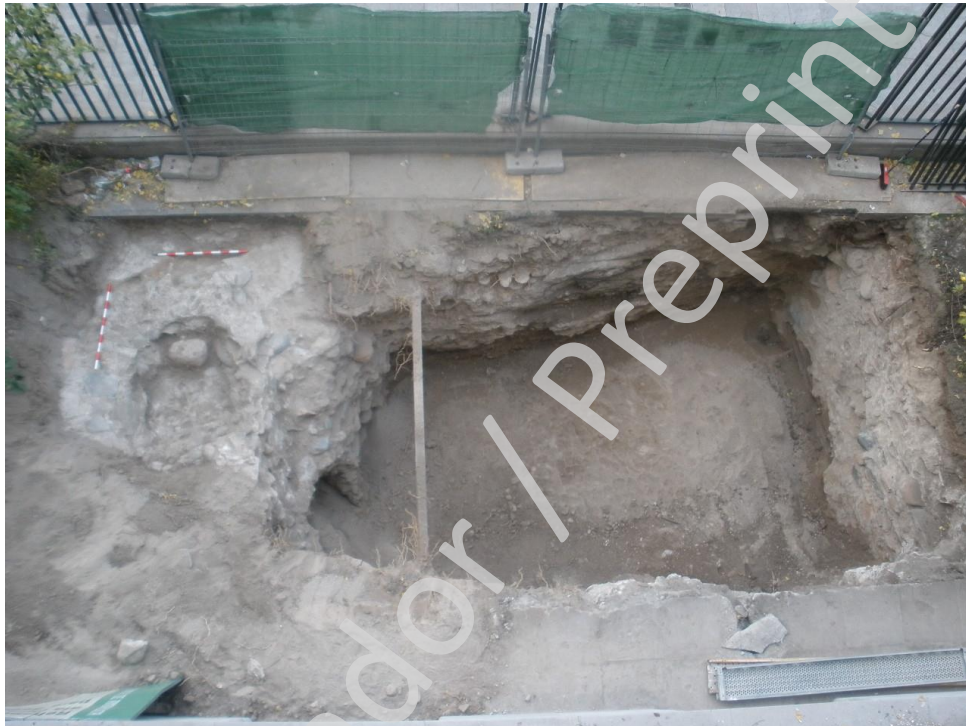
Lam 10. Vista general de los tres laterales que conforman la cimentación

Una vez desalojado el depósito se comprobó la existencia de un complejo estructural (C.E.1), constituido por varios elementos de apariencia muy masiva formados por hormigón de cal ciclópeo. Todos presentan próximos a la base tablas y vigas de madera, unas más o menos perpendiculares a modo de agujas y otras paralelas, costeros o durmientes, como si funcionaran a modo de encofrado. Dichos elementos se encontraban en los cuatro perfiles, presentando signos de pérdida o falta de material, posiblemente provocado por la instalación de depósito.

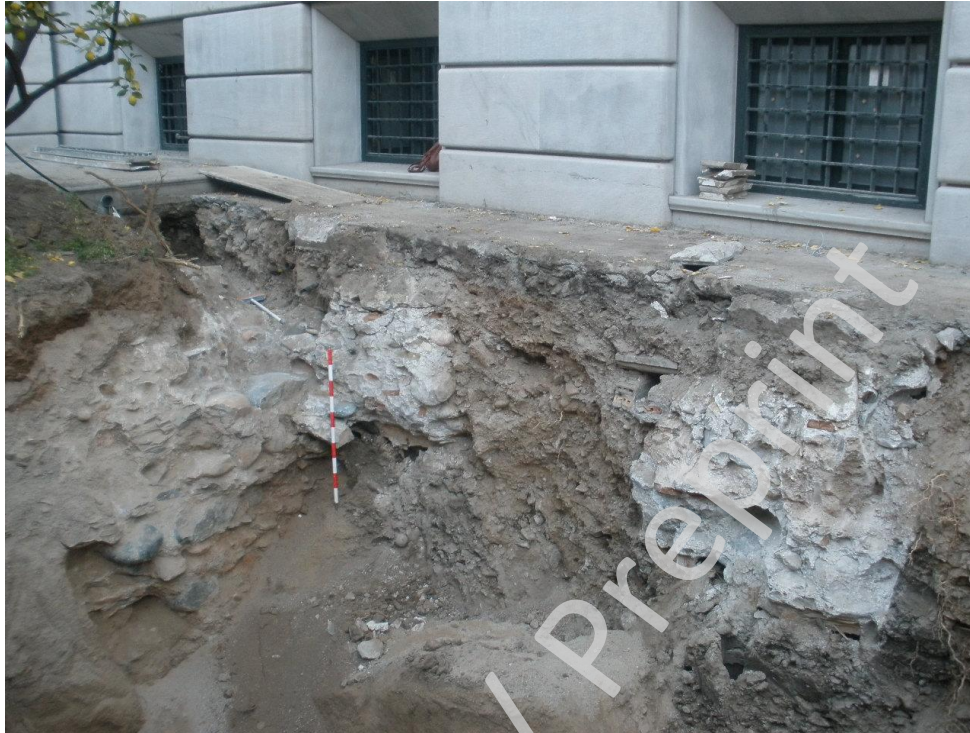
Lam. 11. E.1 y E.2 Zapatas de cimentación aisladas

E.1. Zapata de cimentación de 1,05m de altura, 95cm de longitud y anchura desconocida, sobresaliendo unos 30 cm. hacia el interior de la excavación. Se encuentra en el perfil noreste a escasa profundidad. Está constituido por hormigón de cal con cantos y ladrillos. Presenta en la base una viga de madera y varios huecos a los que le falta dicho material

E.2. Zapata de cimentación de 1,20m de altura, 1,40cm de longitud y anchura desconocida. Sobresaliendo unos 50cm hacia el interior de la excavación. Se encuentra en el perfil noreste a 1,20m de distancia de la anterior, con su coronación también a escasa profundidad. Está constituida por hormigón de cal con cantos y algún ladrillo. Presenta en la base un hueco con un durmiente de madera.

Ambos elementos apoyan sobre material de relleno con la base irregular y tienen sus caras frontales parcialmente destruidas.

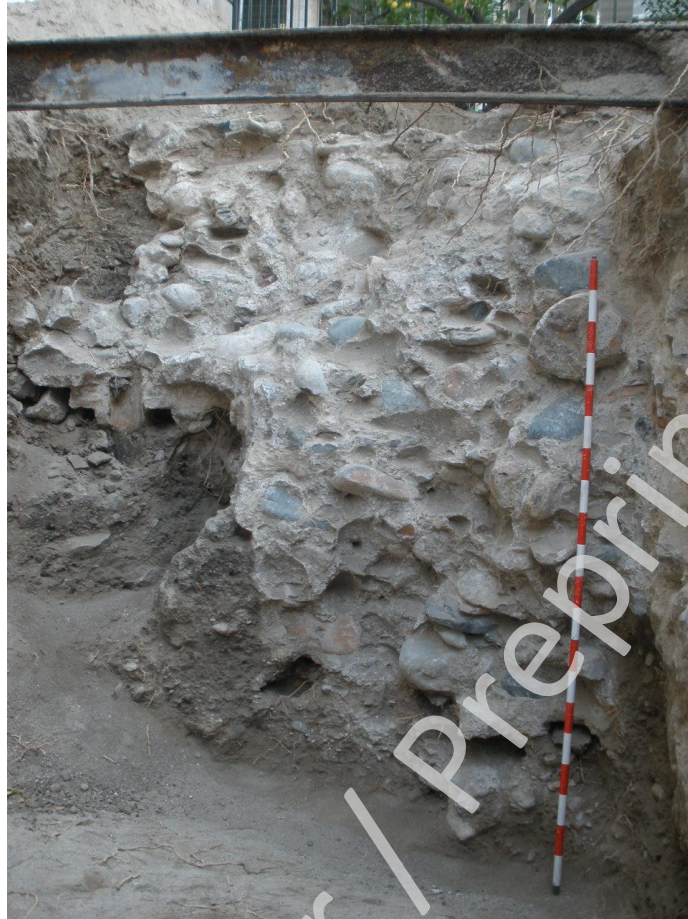
Lam. 12. E.3.1. Lateral suroeste de cimentación extendido hacia calle Cárcel Baja

E.3.1. Ocupa casi todo el lateral suroeste del ámbito de la excavación. Tiene una base muy irregular sobre material de relleno. En el lado izquierdo a media altura conserva tres vigas de madera de 30cm de anchura bajo las cuales hay una cárcava rellena de material suelto, lo que provoca un contorno irregular. En la base conserva también dos tablas embutidas en la masa constructiva. Se extiende hacia la fachada lateral del edificio y calle de la Cárcel. Durante la excavación de la zanja del exterior se observó una posible esquina o límite de la estructura, aunque no hubo posibilidades de una mayor documentación.

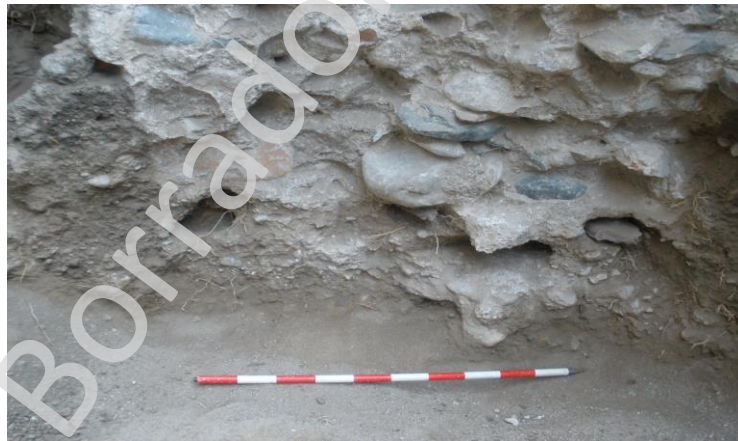
Lam. 13. E. 3.1 Detalle de la base que conserva restos de tablas embutidas en la masa constructiva

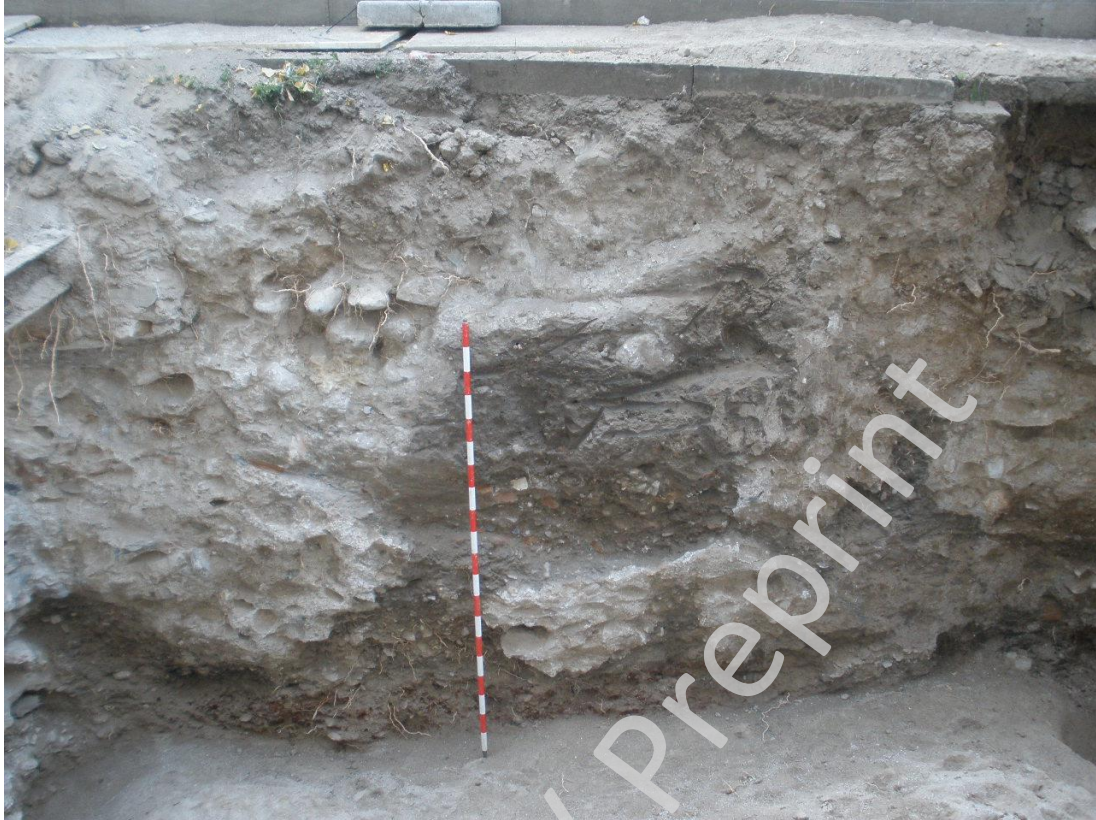
Lam. 14. E. 3.2 Lateral sureste de la cimentación

E.3.2. Ocupa todo el lateral sureste del ámbito de la excavación. Tiene una base muy irregular sobre un estrato areno-arcilloso de tono rojizo que podría corresponder al nivel de suelo geológico propio de la zona (U.E. 7). No presenta restos de vigas de madera ni sus respectivos huecos en su base.

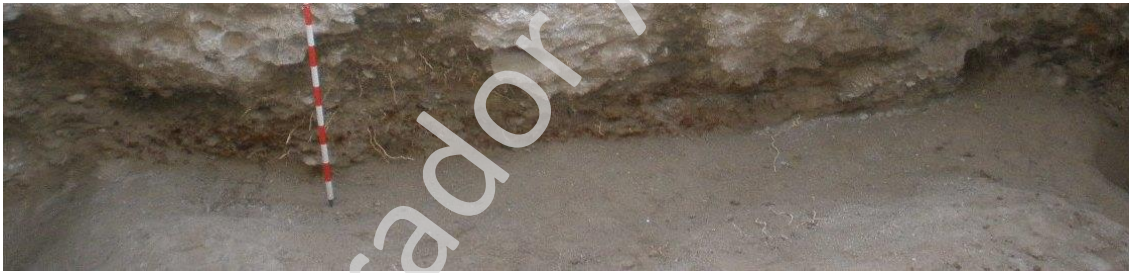
Lam. 15. U.E. 7 Estrato areno-arcilloso de tono rojizo, posiblemente nivel de suelo geológico.

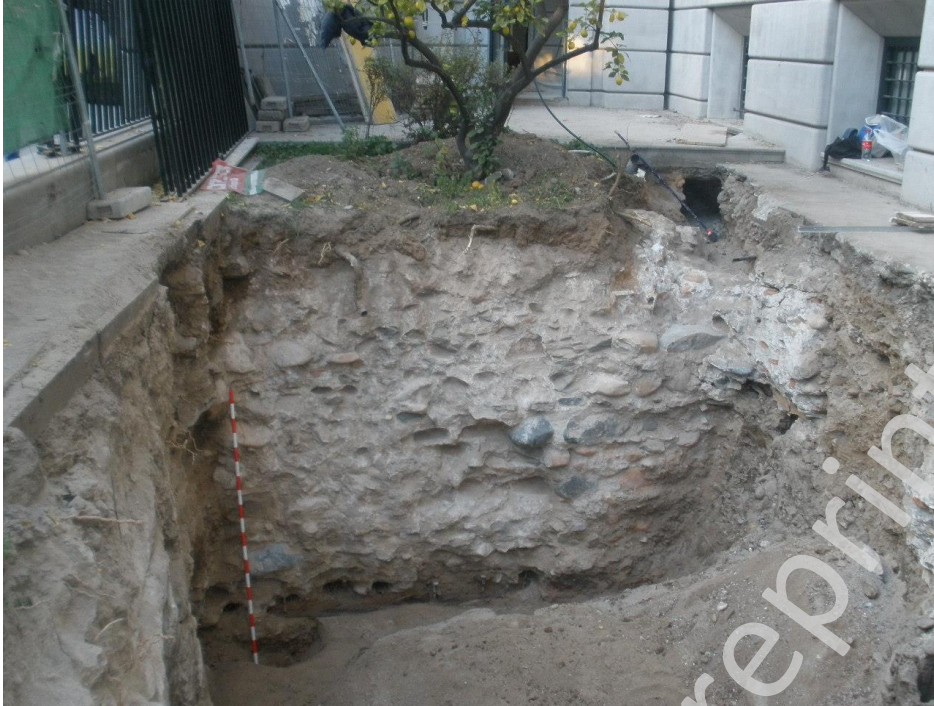
Lam. 16. E. 3.3 Lateral noreste de la cimentación

E.3.3. Ocupa todo el lateral noreste del ámbito de excavación, 4m. En la base se conserva una tabla horizontal con varios clavos sobre la que aparecen algunos huecos para introducir tablas en sentido perpendicular.

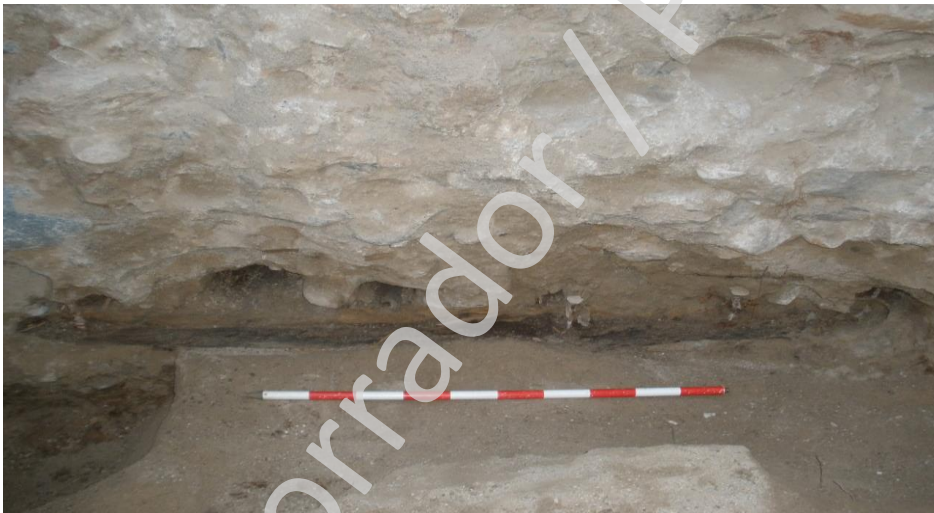
Lam. 17. E. 3.3 Lateral noreste de la cimentación. Detalle de la base en la que se conserva una tabla horizontal con varios clavos sobre la que aparecen algunos huecos para introducir tablas en sentido perpendicular

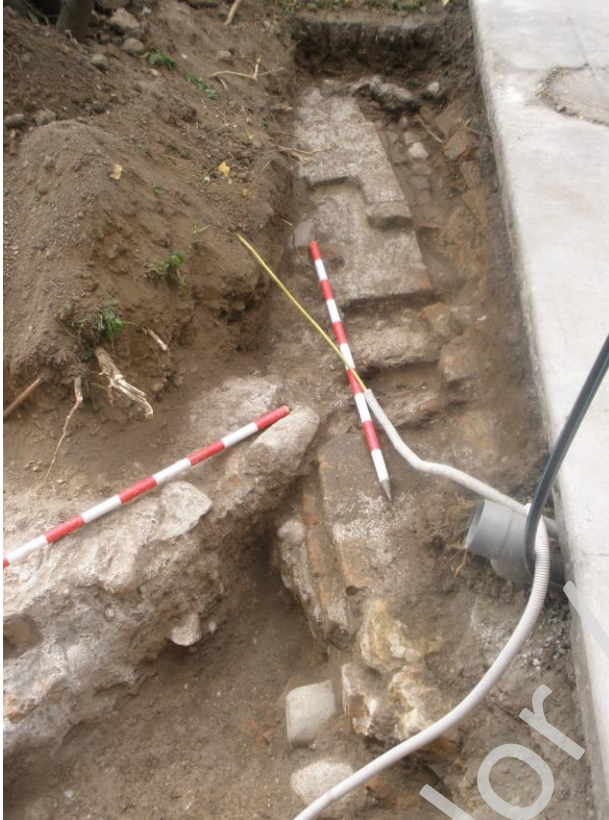
Lam. 18. U.E.C. 5. Estructura muraria perpendicular y orientado hacia Gran Vía de Colón.

Por último, la ampliación de la excavación hacia la entrada del edificio (noreste) permitió observar la existencia de otra estructura (E. 4) cuya orientación parece dirigirse perpendicular hacia Gran Vía de Colón. Se trata de un muro de ladrillo y mortero de cal (U.E.C. 11) que se asienta sobre una base de cantos calizos de mediano y pequeño

tamaño (U.E.C. 12). Asociado a esta estructura muraria aparecieron restos de una atarjea (E. 5) constituida por una conducción tubular de cerámica (U.E.C. 13) apoyada sobre una base de ladrillo (U.E.C. 14) y cubierta (U.E.C. 15) por restos de dicho material.

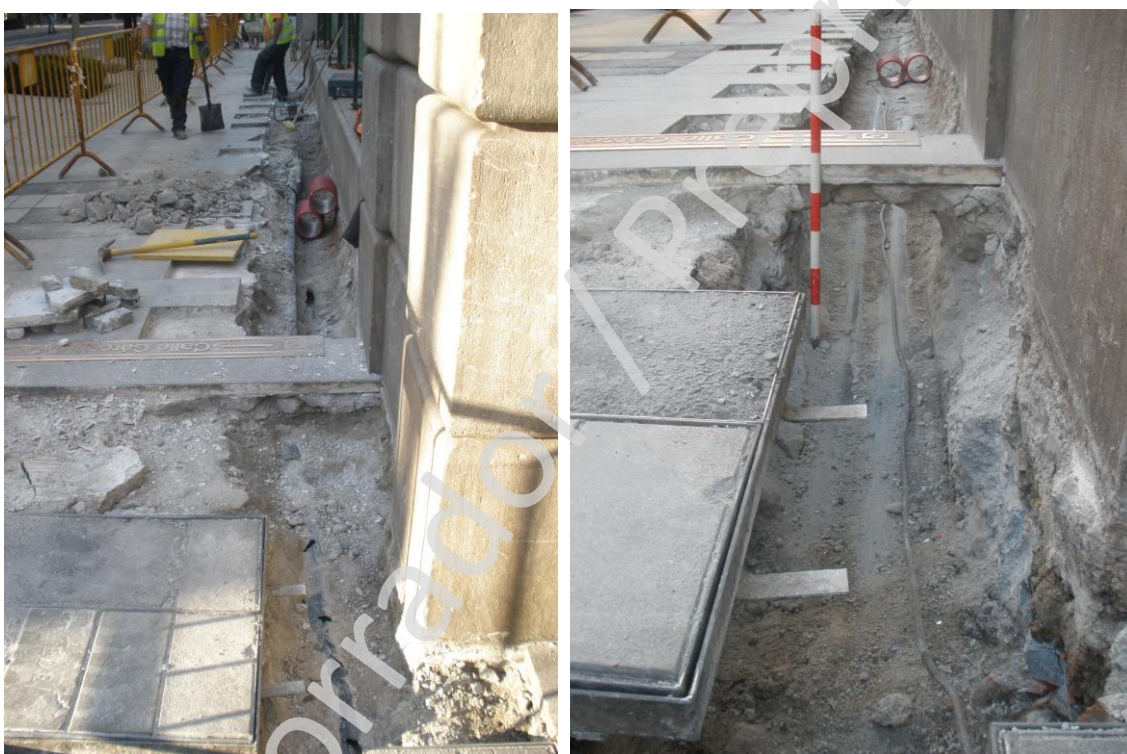
Lam. 20. Zanja para red eléctrica

La zanja para la instalación de la red eléctrica conectada al nuevo Centro de Transformación discurre paralela a la fachada principal del edificio. Cuenta con una anchura de 0,60m, una profundidad en torno a 0,40cm y una longitud que según el proyecto inicial era de unos 34m, pero por circunstancias derivadas a la dificultad añadida de encontrarse gran cantidad de servicios en el subsuelo y ante la imposibilidad de obviarlos se acortó a 30m, hasta la esquina del edificio del Banco de España con la Calle Cárcel Baja y conectándolo, sin proceder al cruce de la misma, con el centro de seccionamiento en el CT de Endesa situado enterrado en la Gran Vía, delante del edificio de La Caixa.

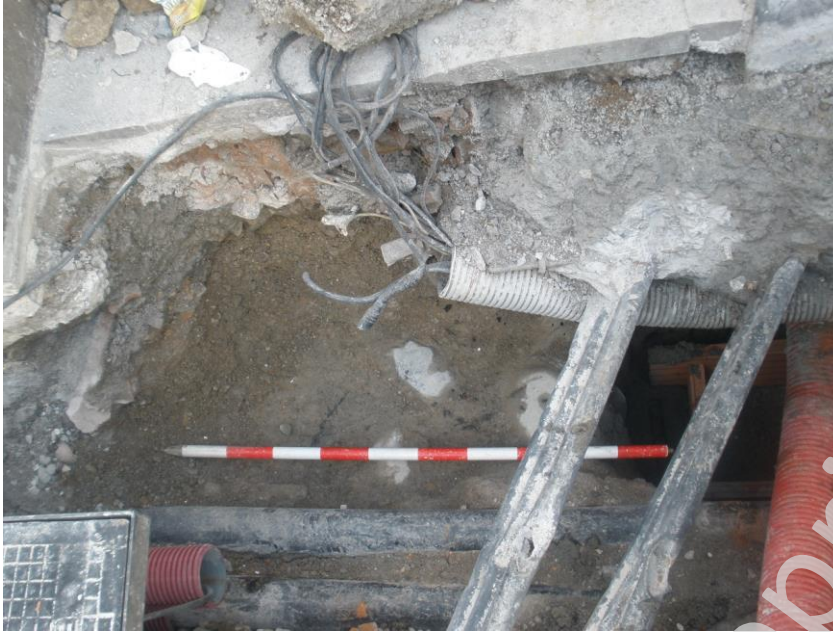
Lam. 21. Parte de estructura que delimita la cimentación documentada en el interior.

Durante el proceso de excavación para una de las arquetas establecida en la esquina del edificio del Banco de España con la Calle Cárcel Baja, se detecta parte de la estructura documentada en jornadas anteriores en la zona del patio delantero. Parece que se trata de la continuación a un borde lateral de del E. 3.1, a base de bolos calizos de tamaño considerable y mortero del cal, y que sobresale del edificio actual hacía la vía pública. Por tanto encontramos una delimitación de la cimentación que constituye C.E. 1. en el lateral suroeste.
