ÍNDICE DE PLANOS

PROYECTO BÁSICO Y DE EJECUCIÓN DE REFORMA DE LAS VIVIENDAS DEL HOSPITAL MILITAR PARA SU ADECUACIÓN A USO ADMINISTRATIVO, EN AVDA / JEREZ (HOSPITAL MILITAR). SEVILLA

PROMOTOR: SERVICIO ANDALUZ DE SALUD

SOCIEDAD PROYECTISTA
 Arquibox Arquitectos SCP
 CIF: J-91336644
 COAS SP-0169

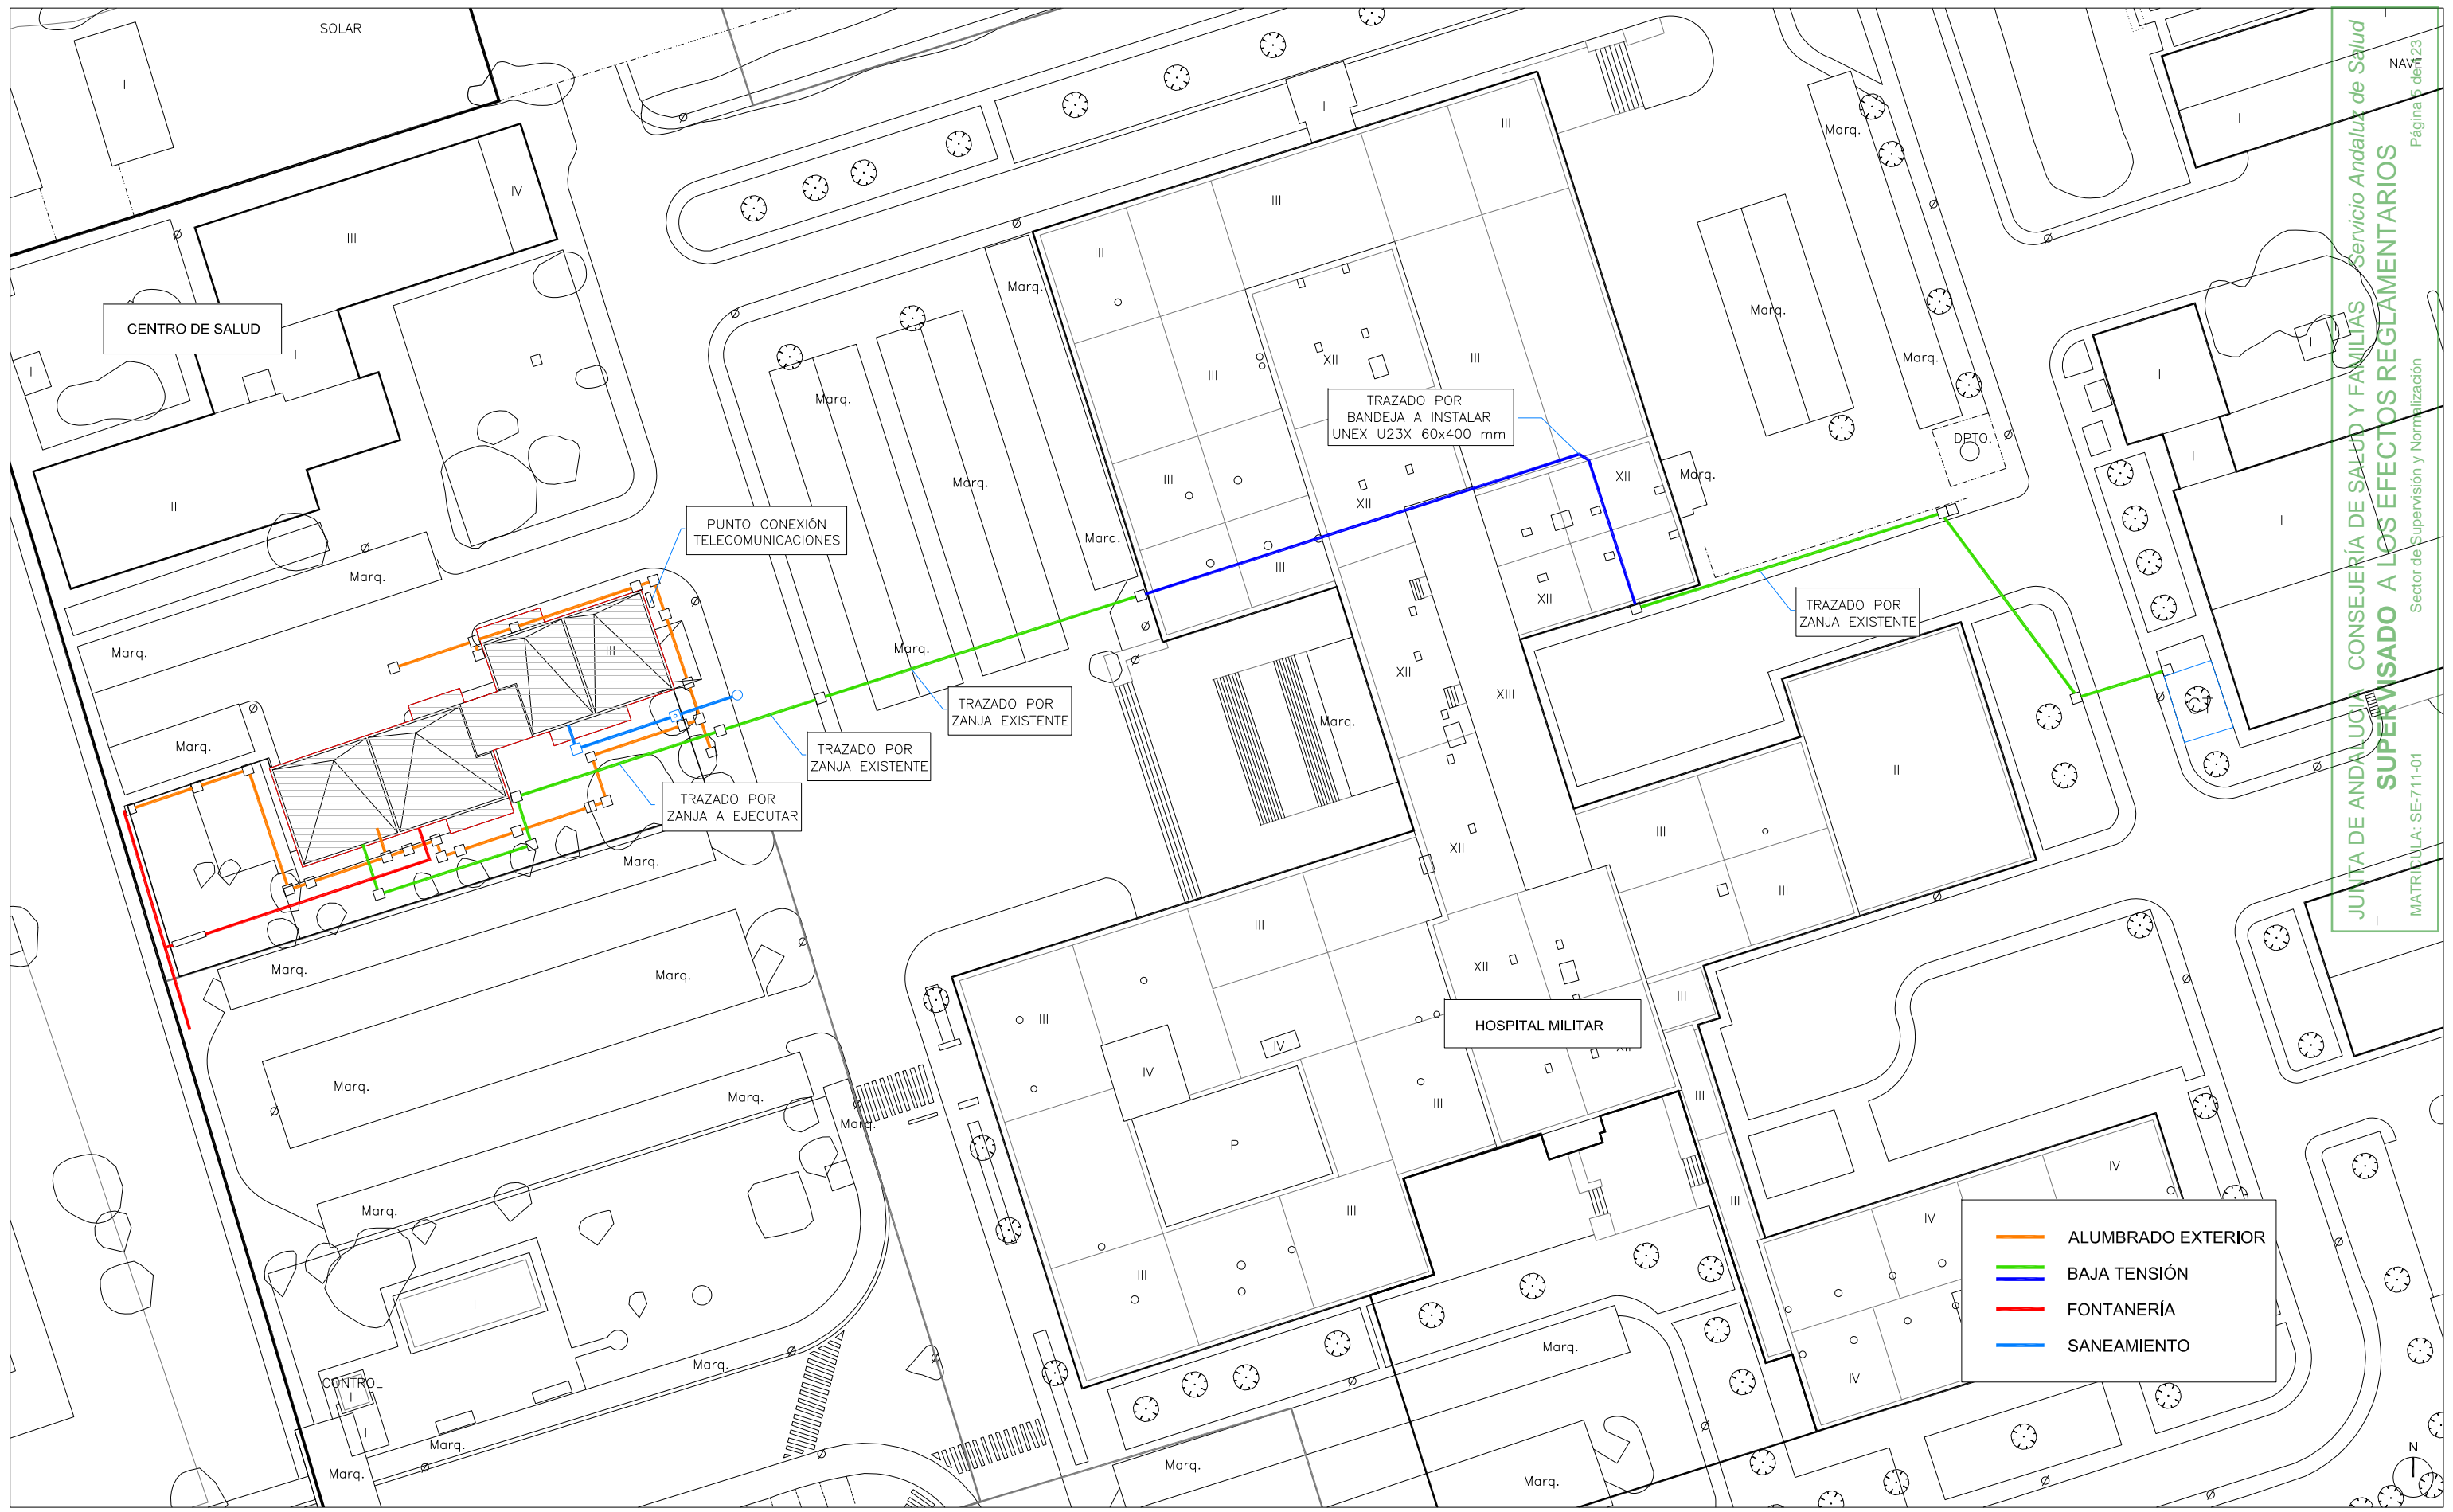
GE-01
 CC-5014/21

- ALUMBRADO EXTERIOR
- BAJA TENSIÓN
- FONTANERÍA
- SANEAMIENTO

PLANO DE EMPLAZAMIENTO E INFRAESTRUCTURAS

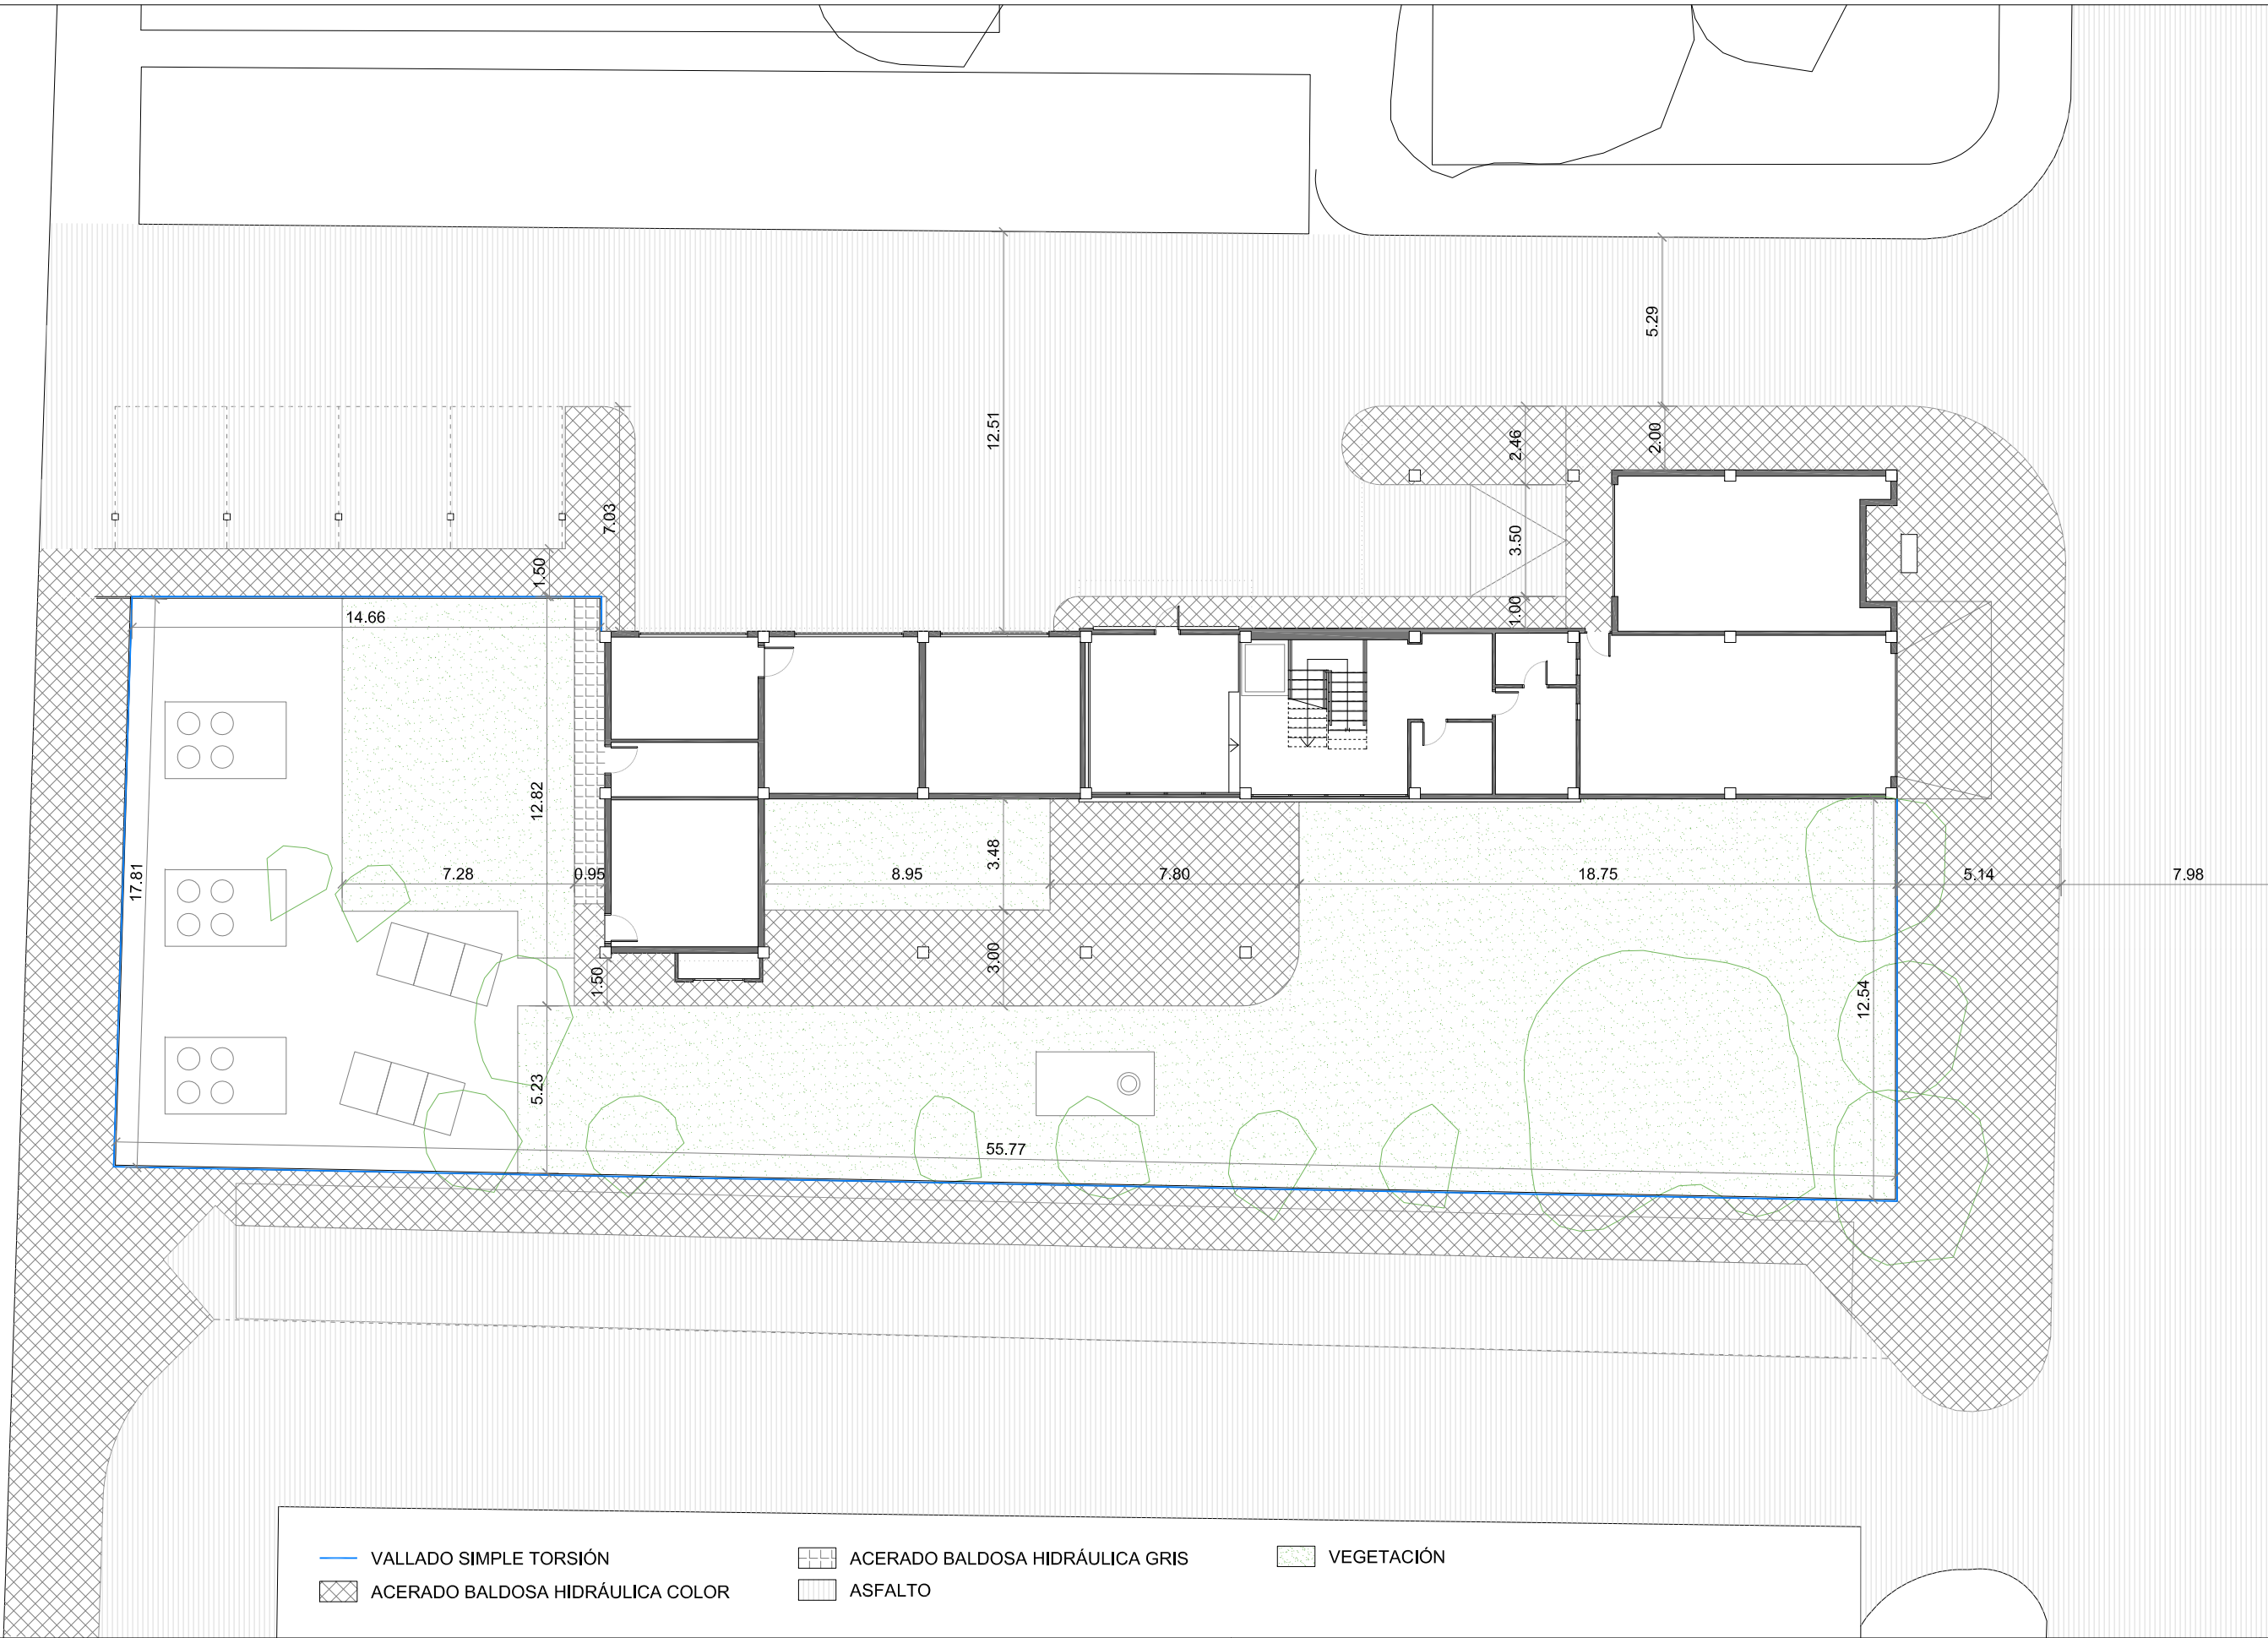
GU-01

PLANO DE URBANIZACIÓN. ESTADO ACTUAL

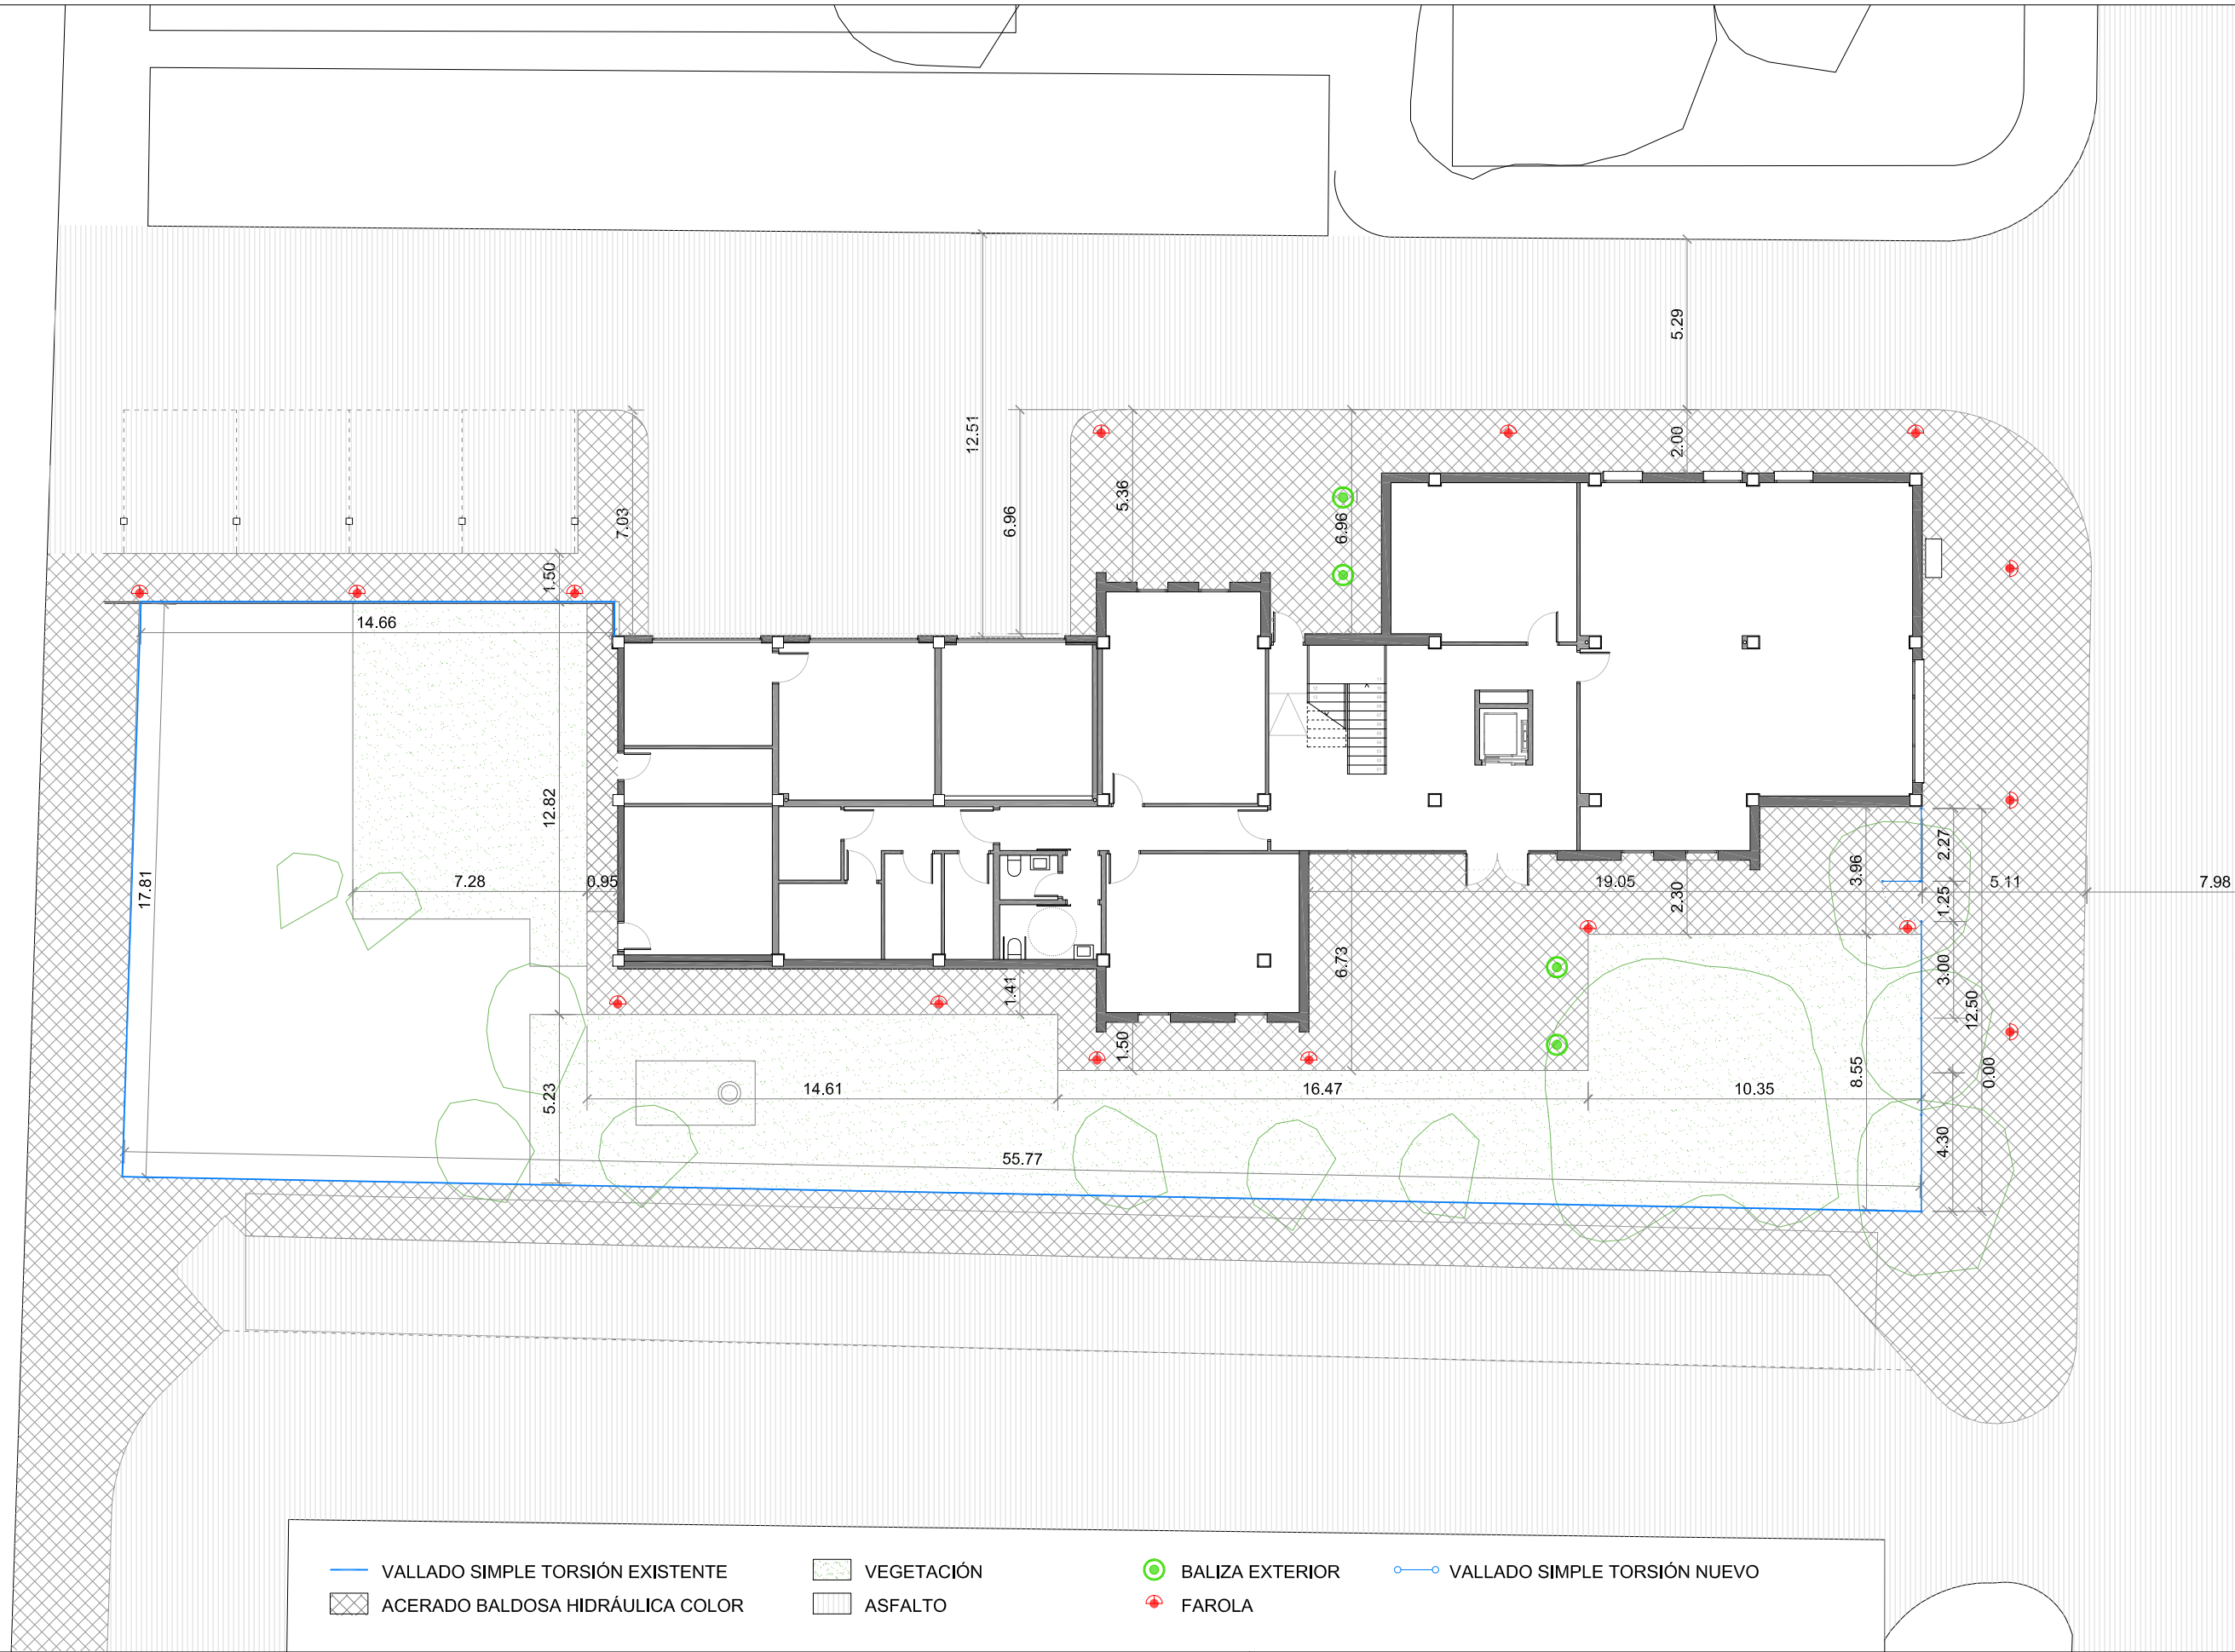
GU-02
 CC-5014/21

| VALLADO SIMPLE TORSIÓN EXISTENTE | VEGETACIÓN | BALIZA EXTERIOR | VALLADO SIMPLE TORSIÓN NUEVO |
| ACERADO BALDOSA HIDRÁULICA COLOR | ASFALTO | FAROLA | |

PLANO DE URBANIZACIÓN. ESTADO REFORMADO

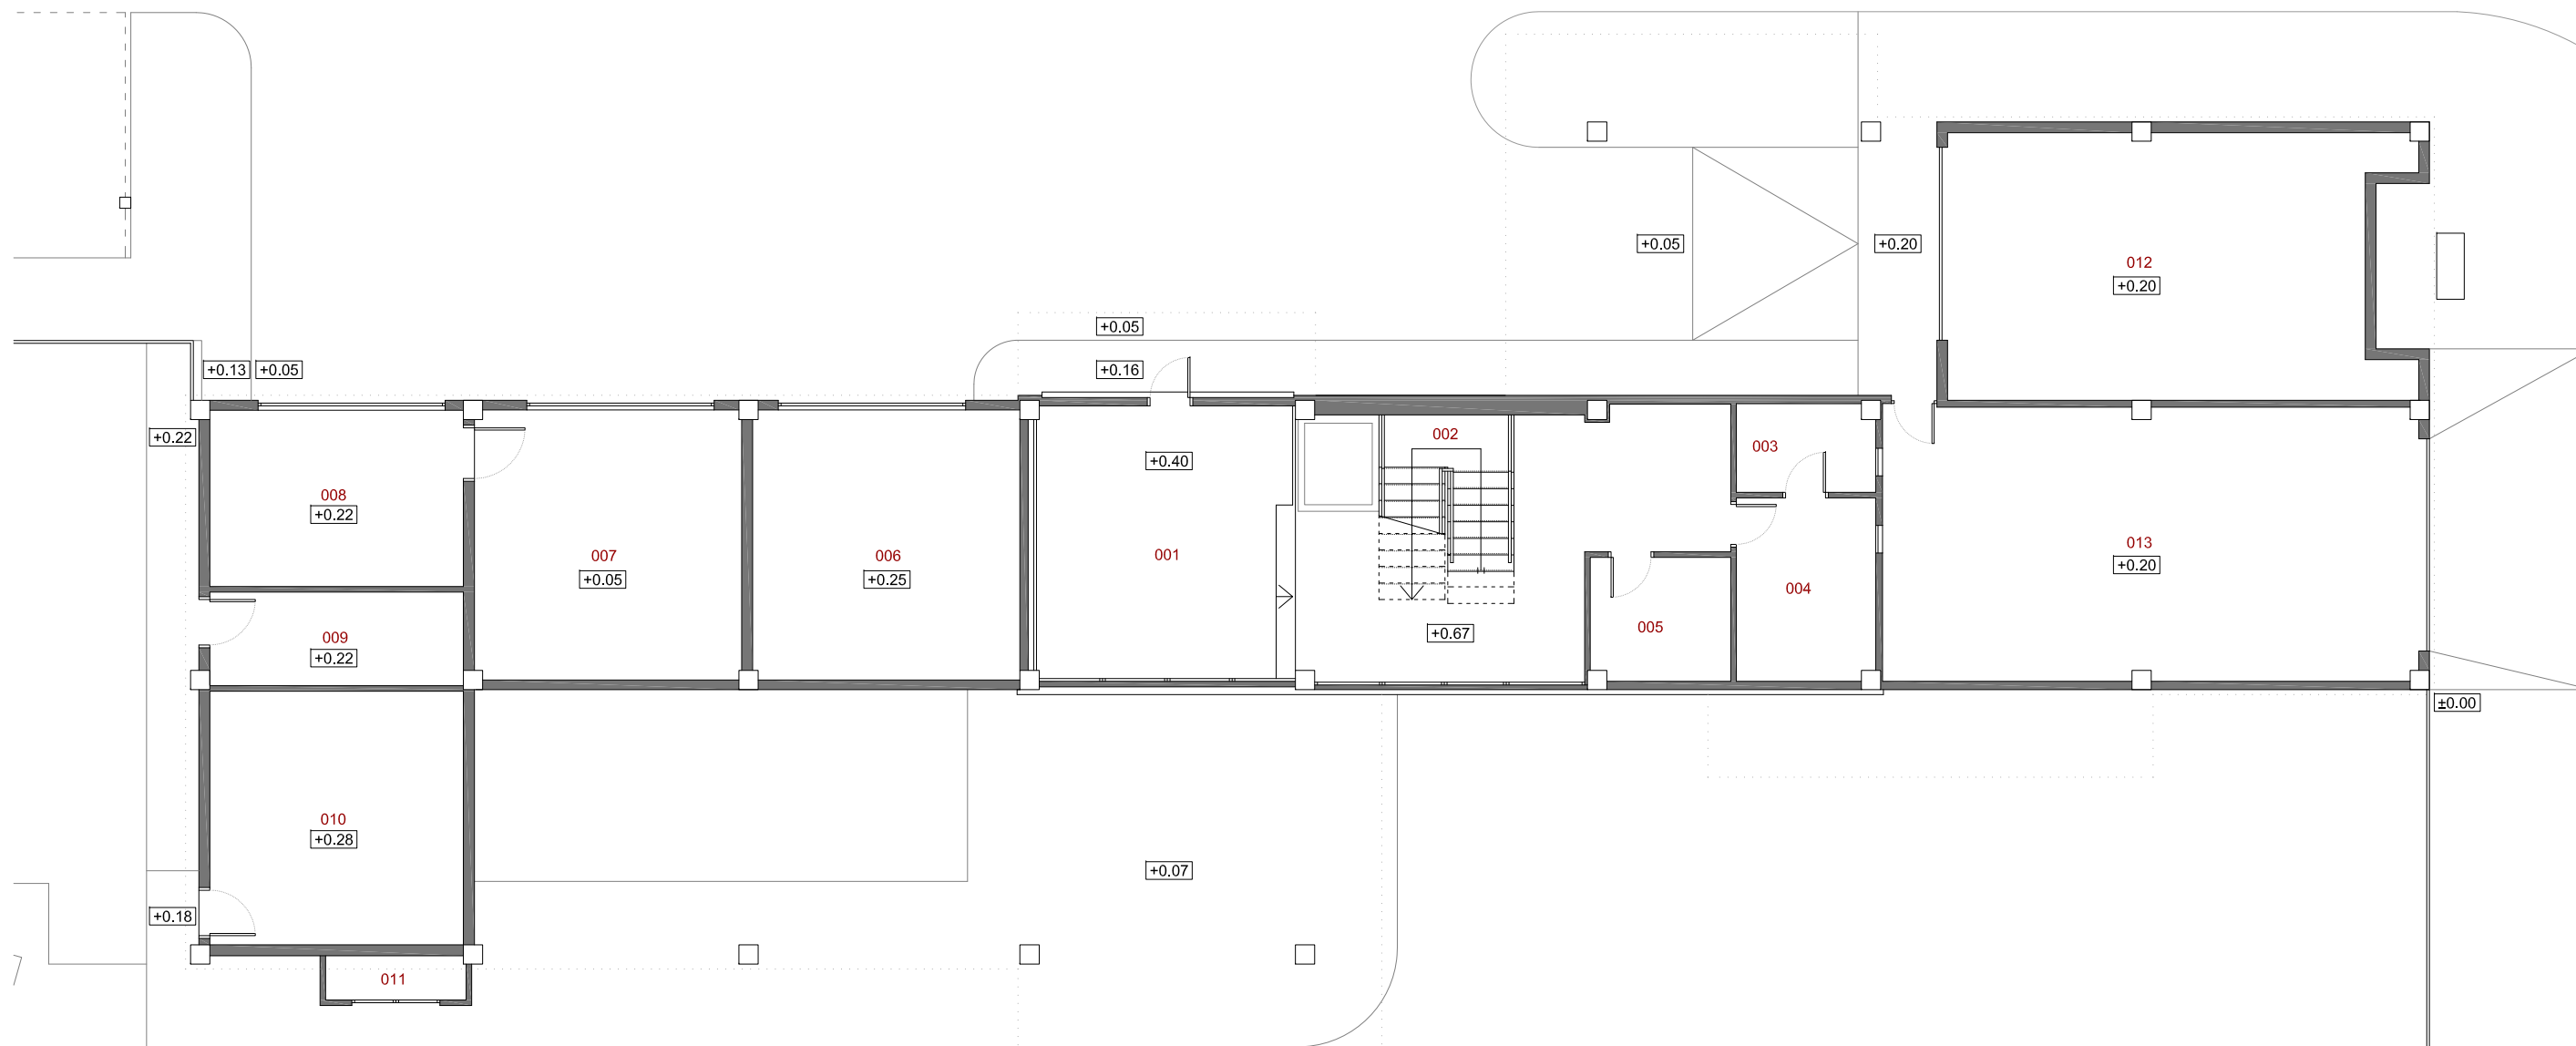
ESTADO ACTUAL: PLANO GENERAL DE DISTRIBUCIÓN. PLANTA BAJA

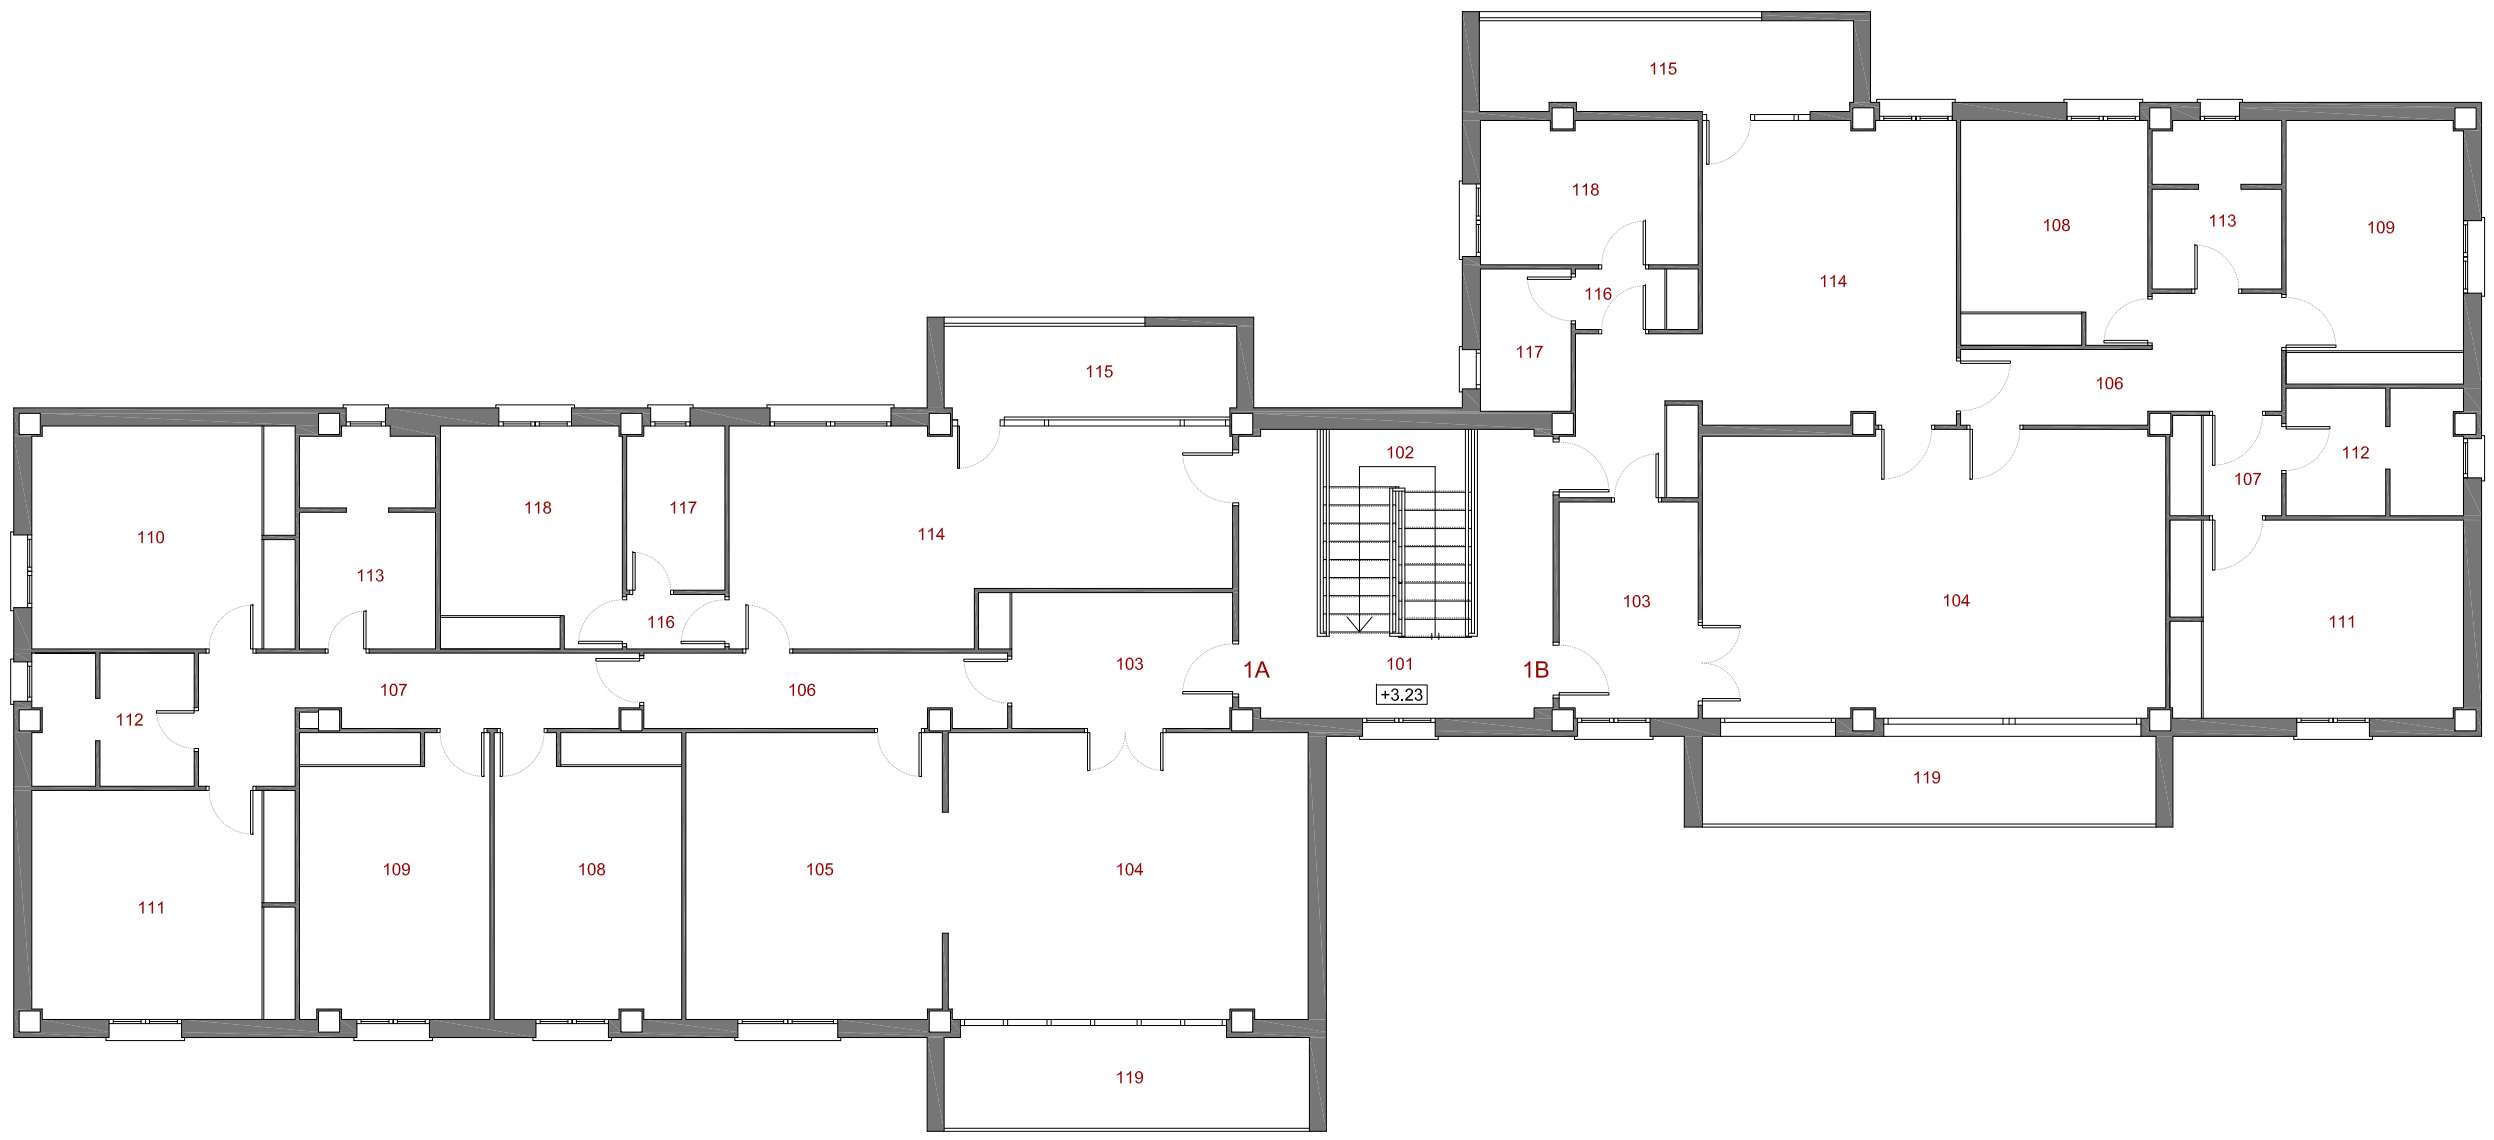
ESTADO ACTUAL: PLANO GENERAL DE DISTRIBUCIÓN. PLANTA PRIMERA

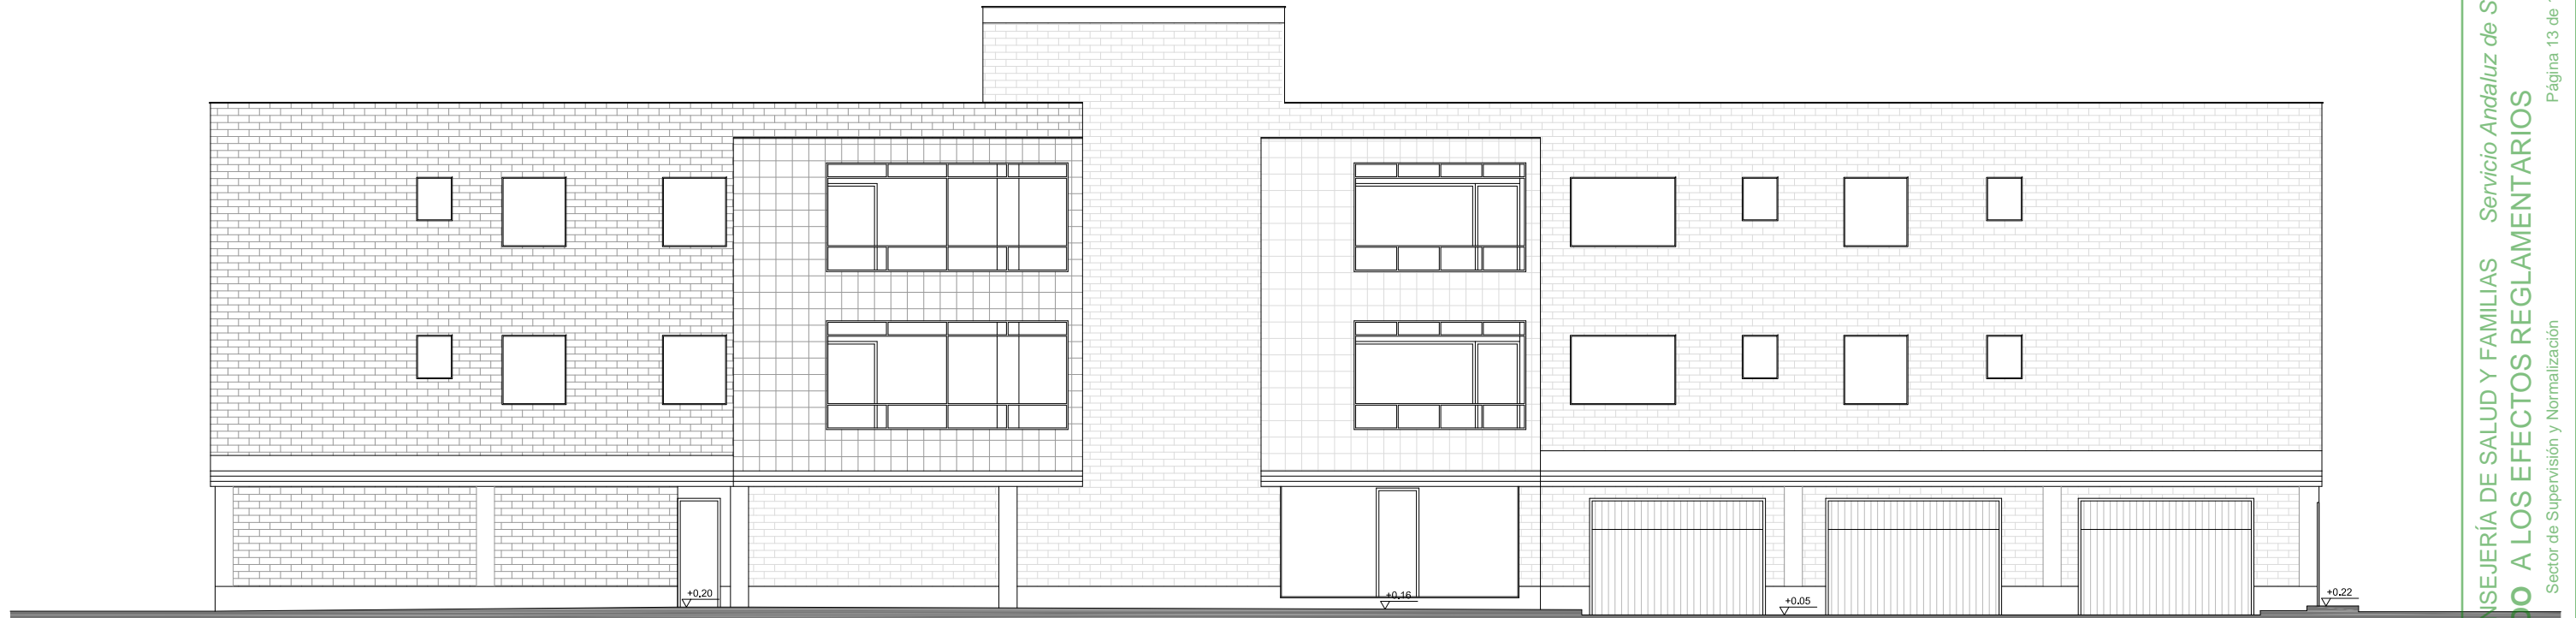
ALZADO NORTE

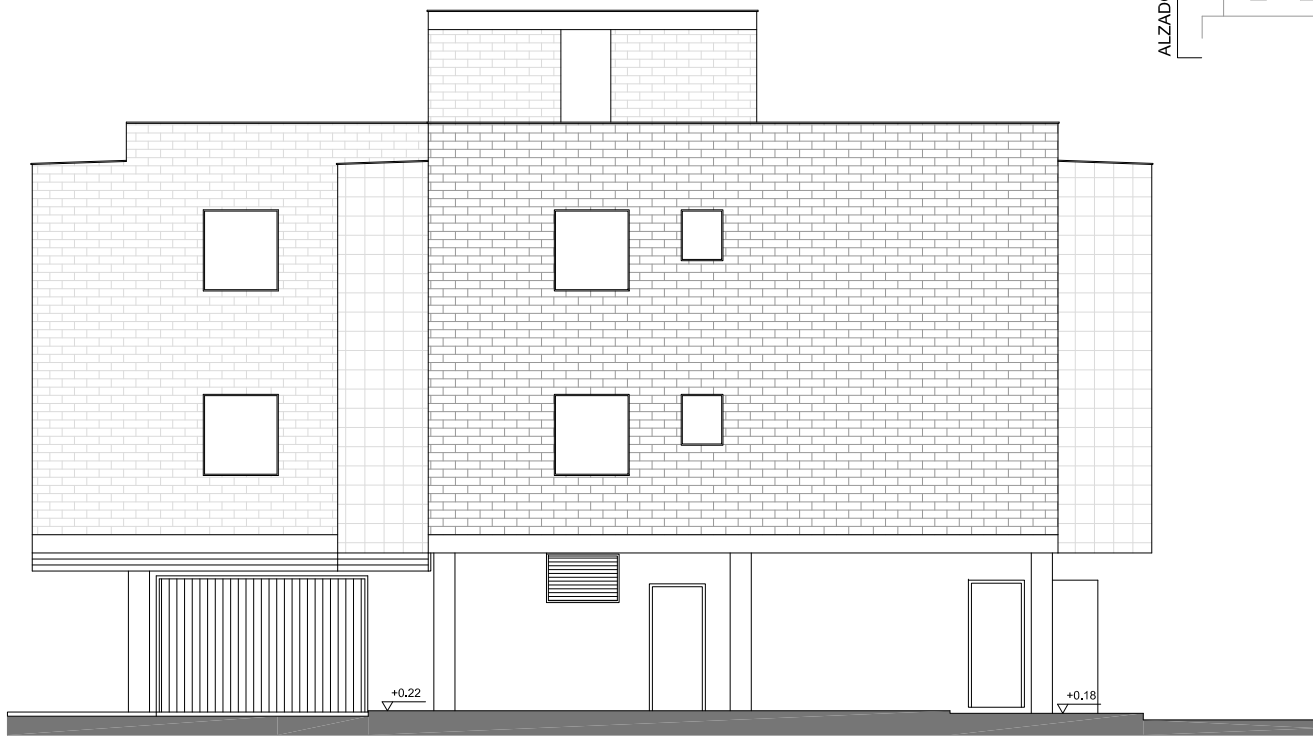
ALZADO OESTE

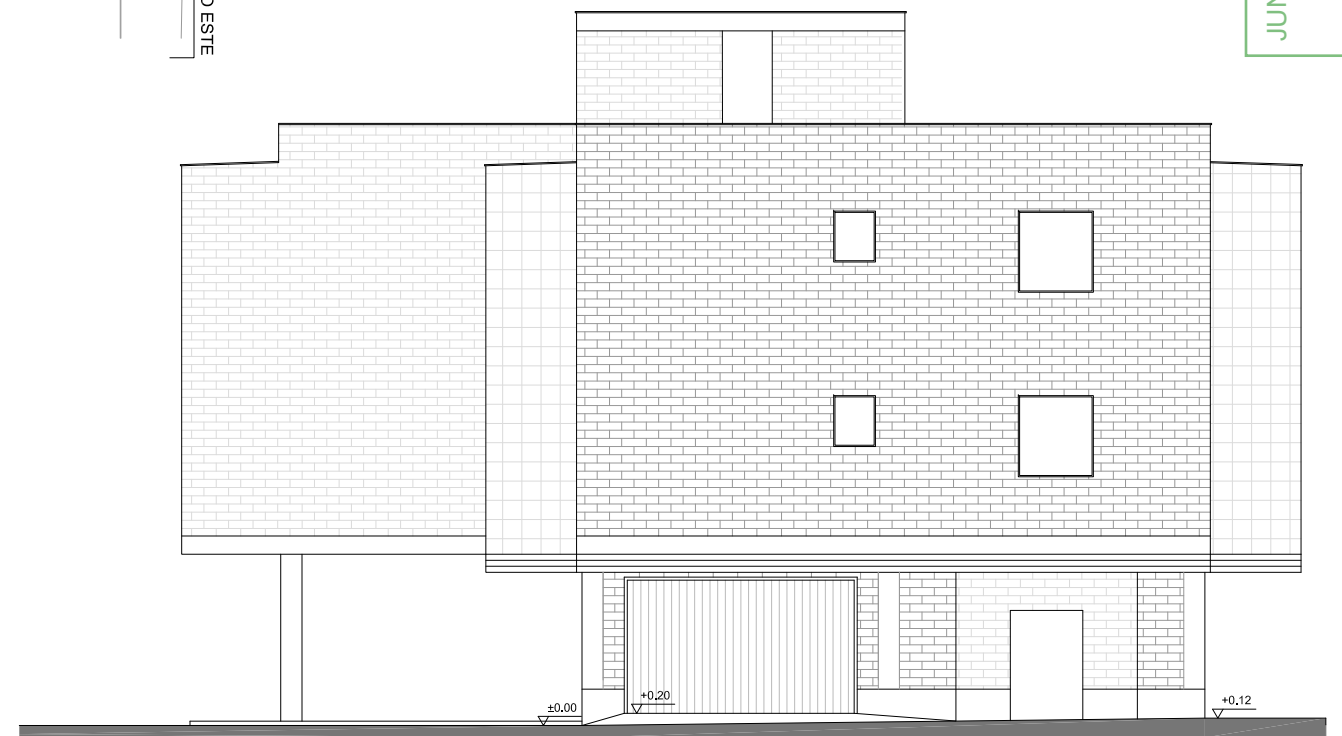
ALZADO ESTE

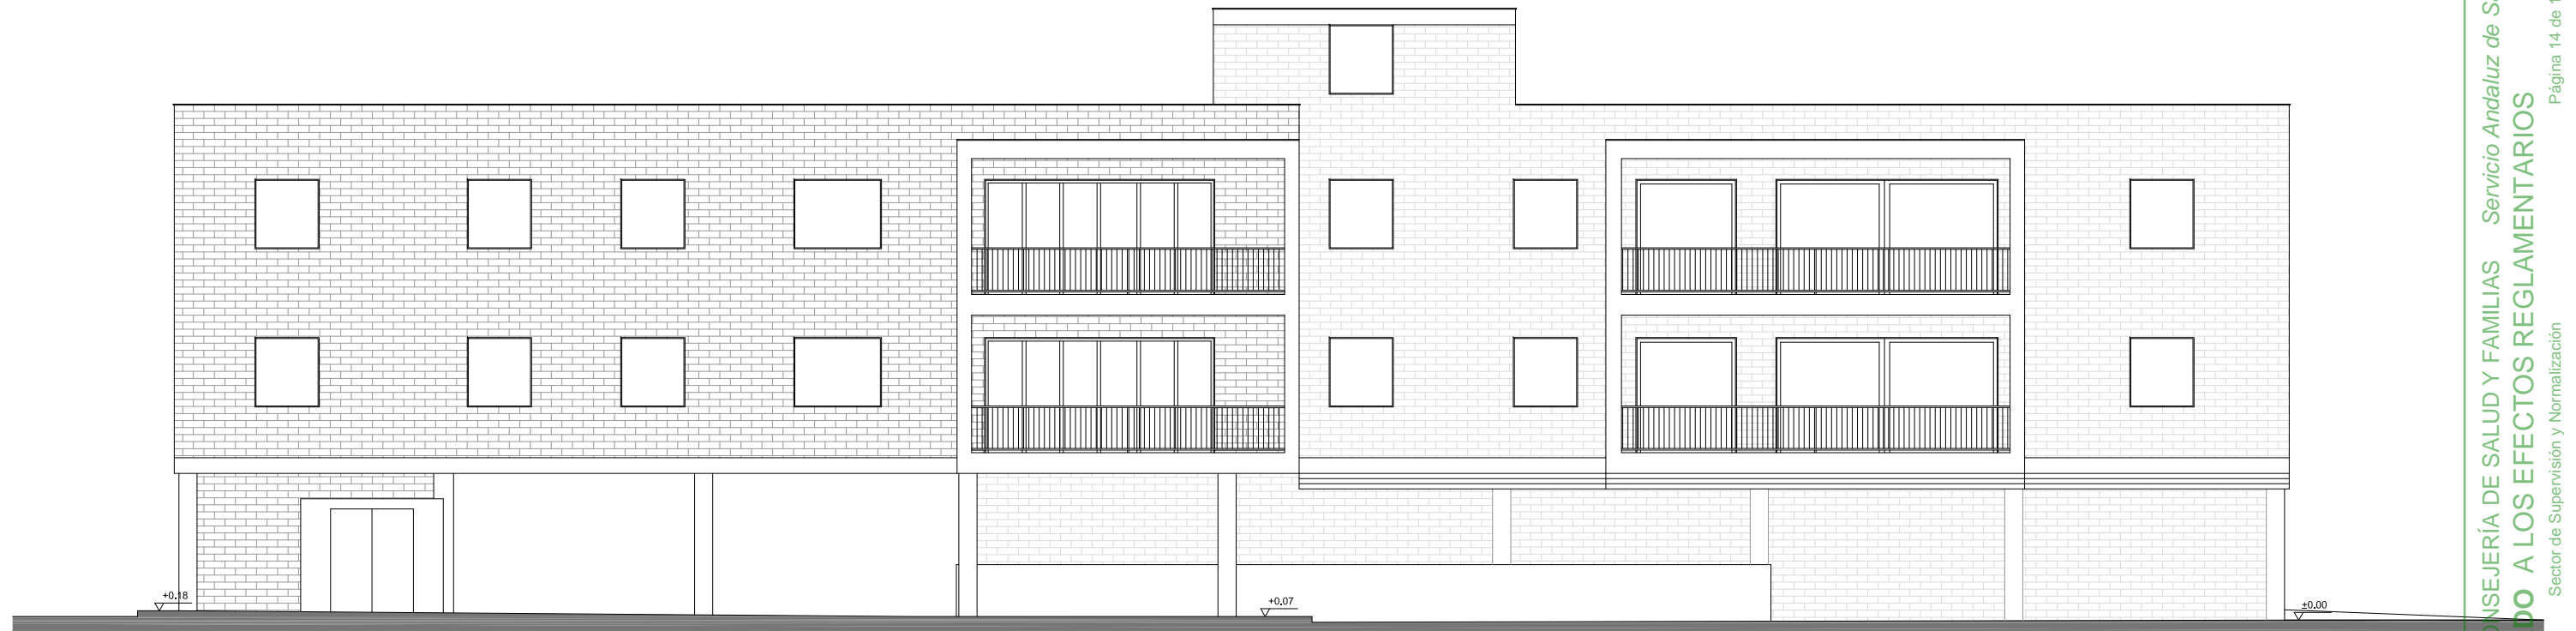
ALZADO SUR
