ÍNDICE DE PLANOS

PROYECTO BÁSICO Y DE EJECUCIÓN DE REFORMA DE LAS VIVIENDAS DEL HOSPITAL MILITAR PARA SU ADECUACIÓN A USO ADMINISTRATIVO, EN AVDA / JEREZ (HOSPITAL MILITAR). SEVILLA

PROMOTOR: SERVICIO ANDALUZ DE SALUD

SOCIEDAD PROYECTISTA
 Arquibox Arquitectos SCP
 CIF: J-91336644
 COAS SP-0169

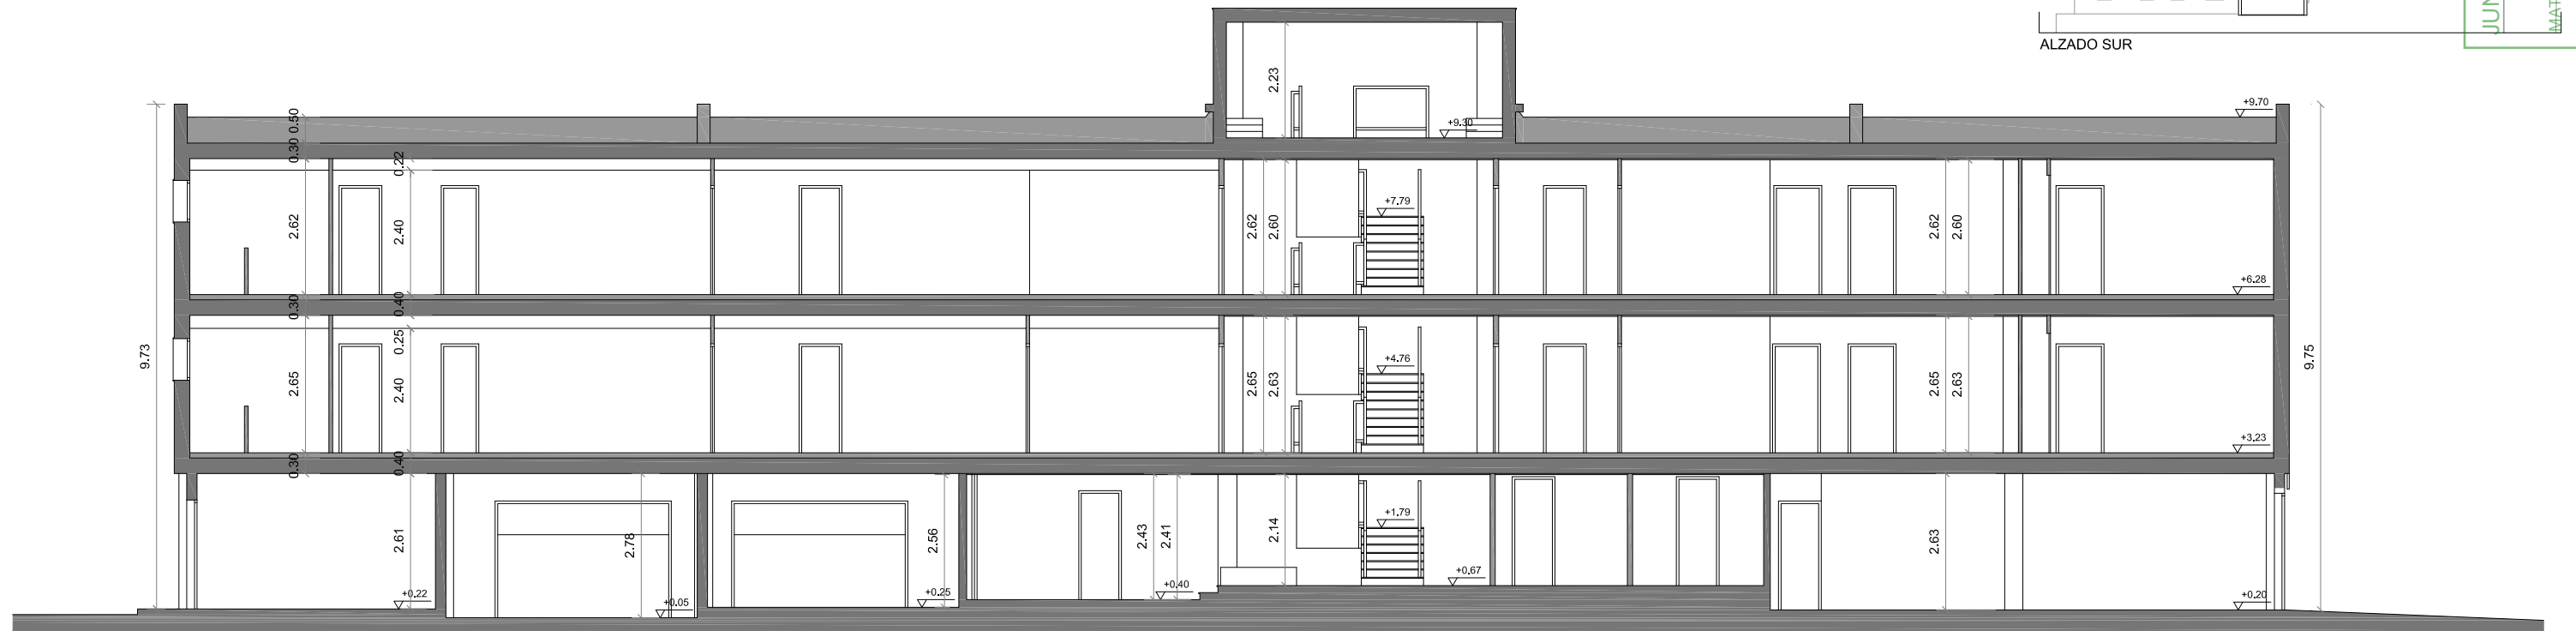
SECCIÓN LL'

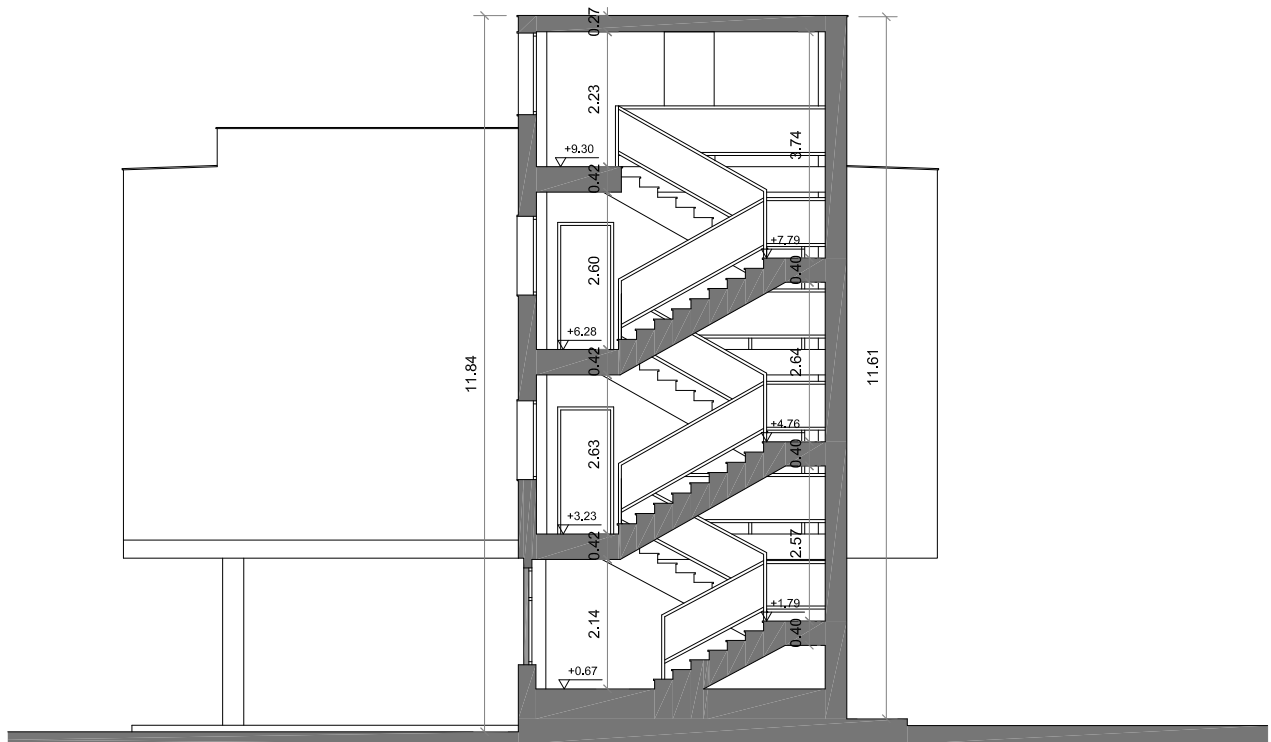
SECCIÓN CC'

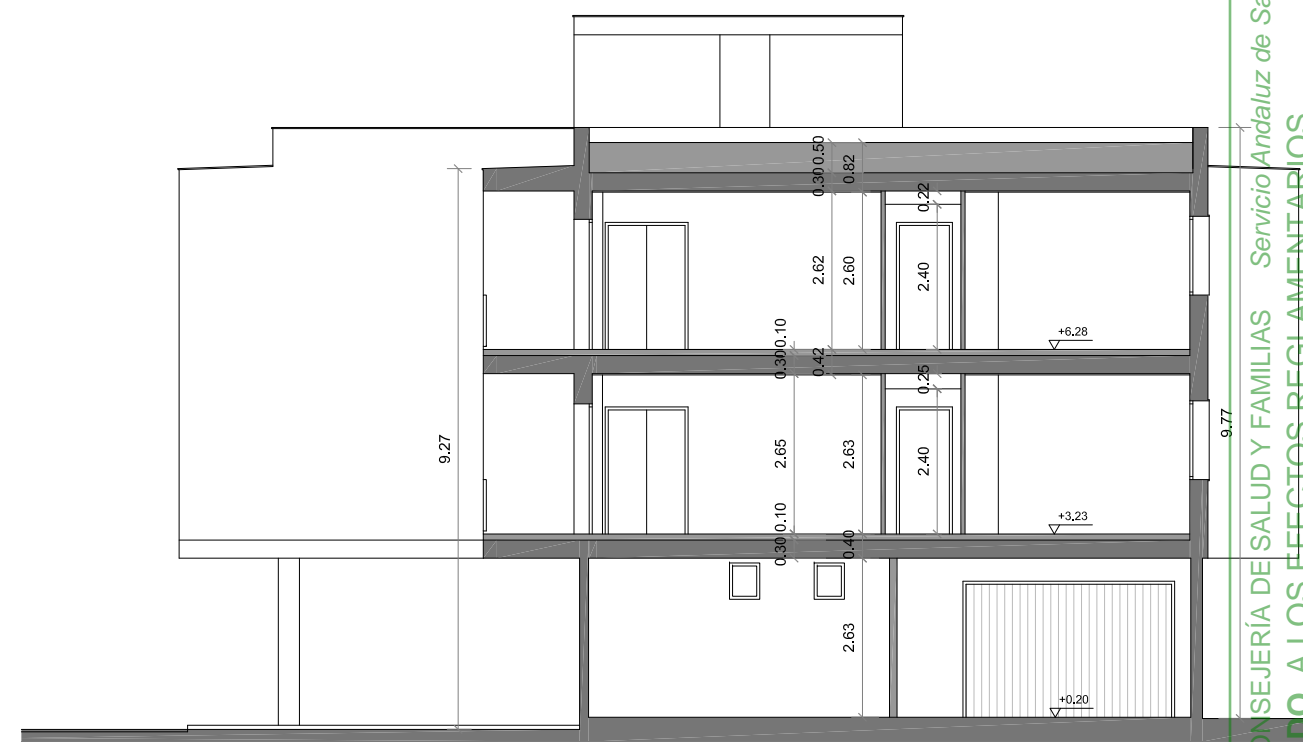
SECCIÓN BB'

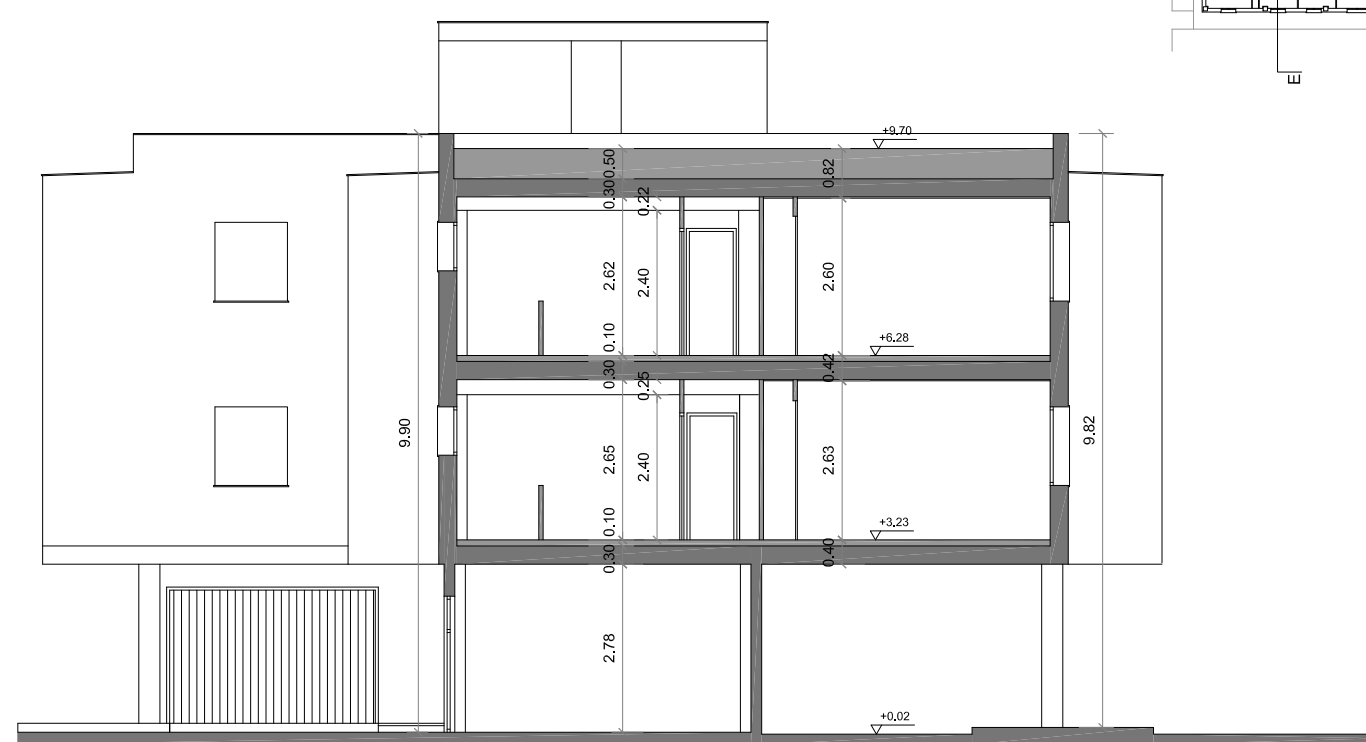
SECCIÓN EE'

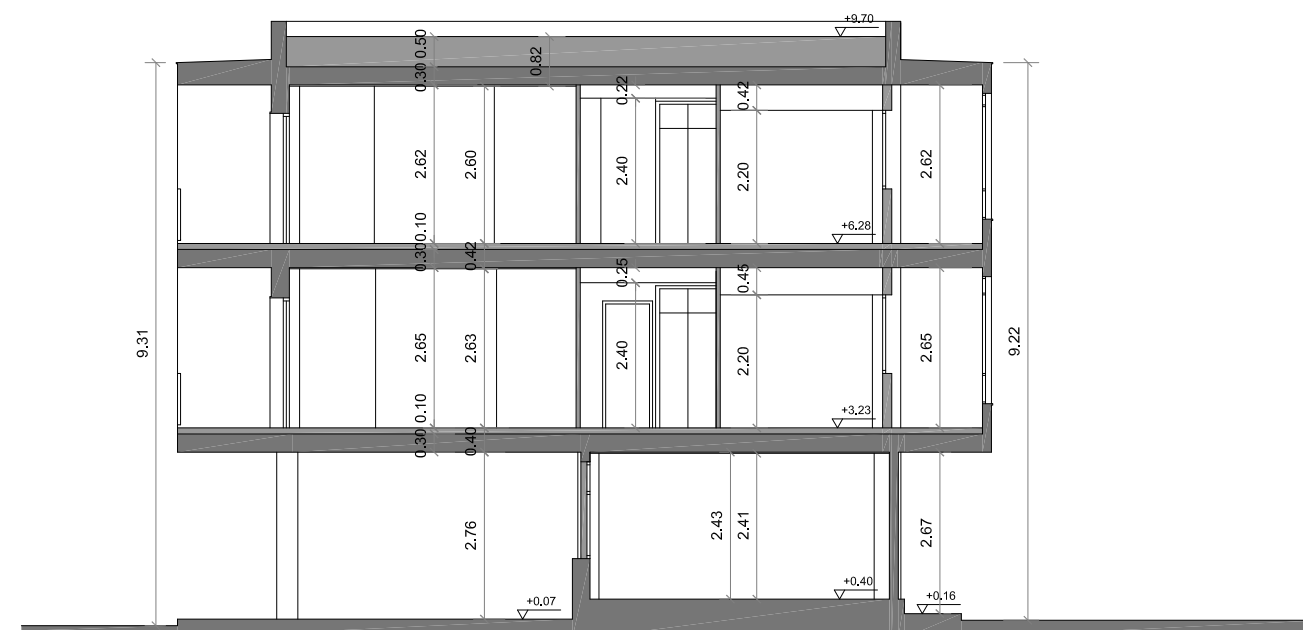
SECCIÓN DD'

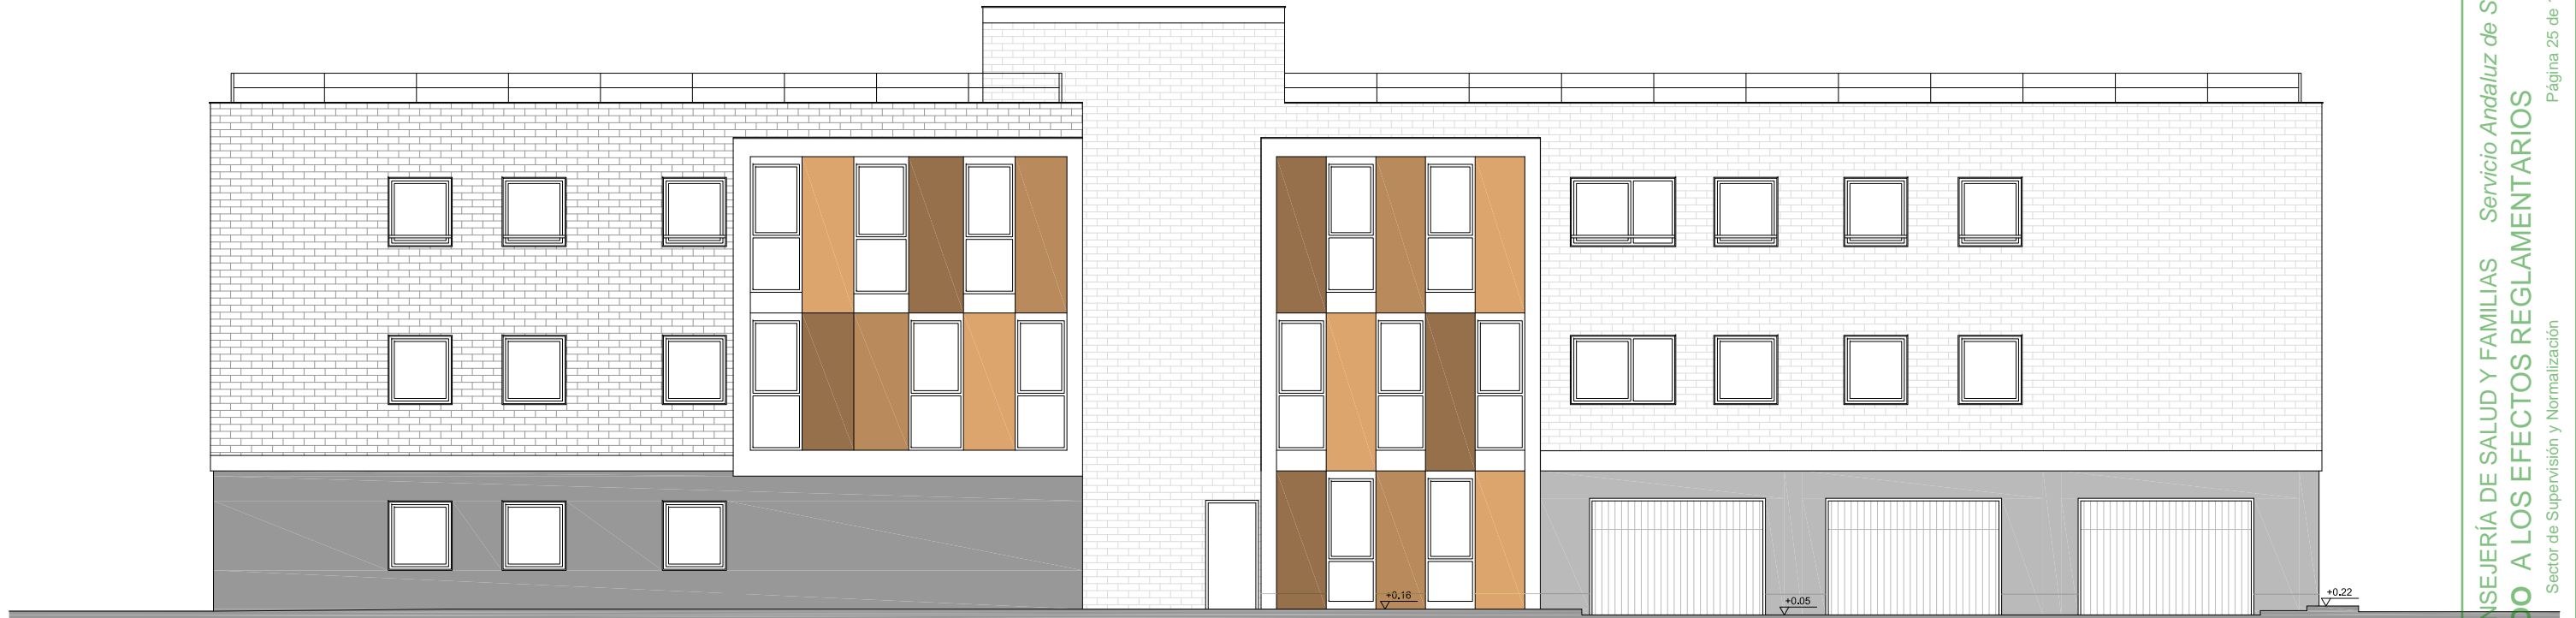
ALZADO NORTE

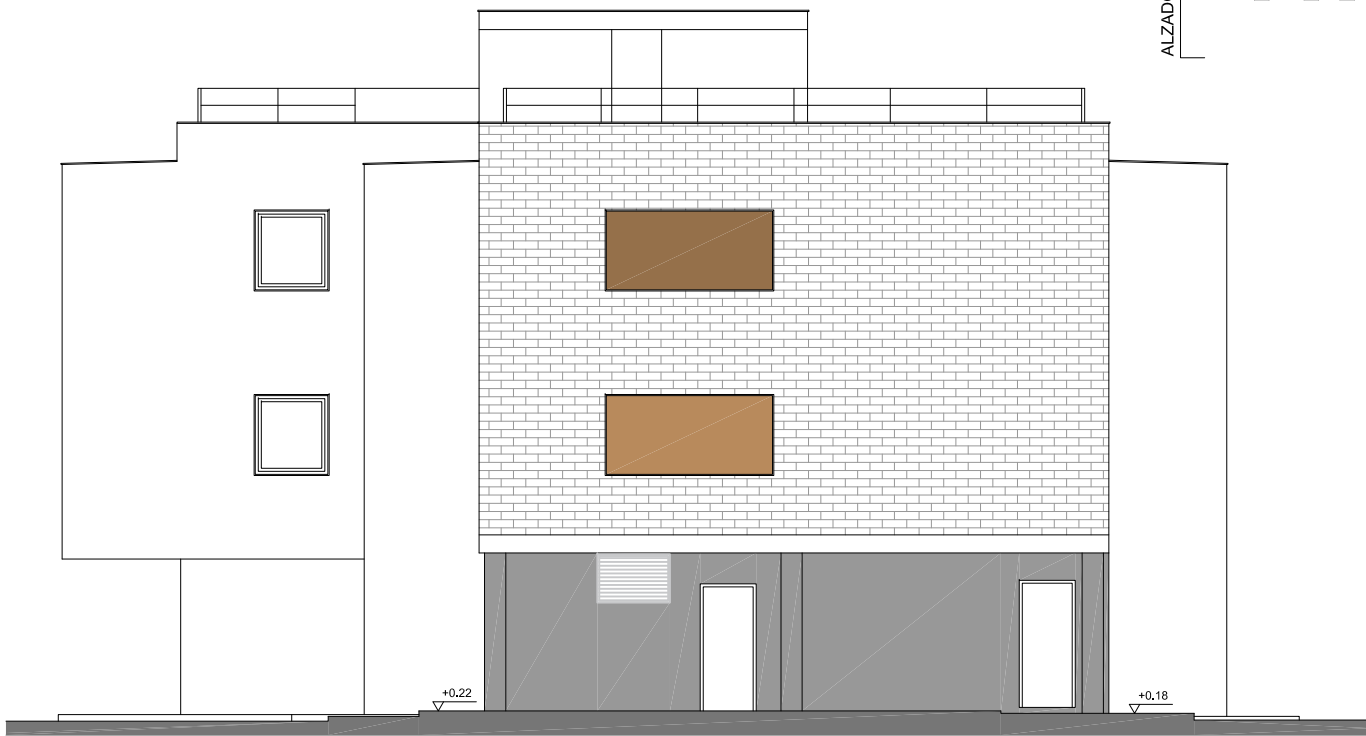
ALZADO OESTE

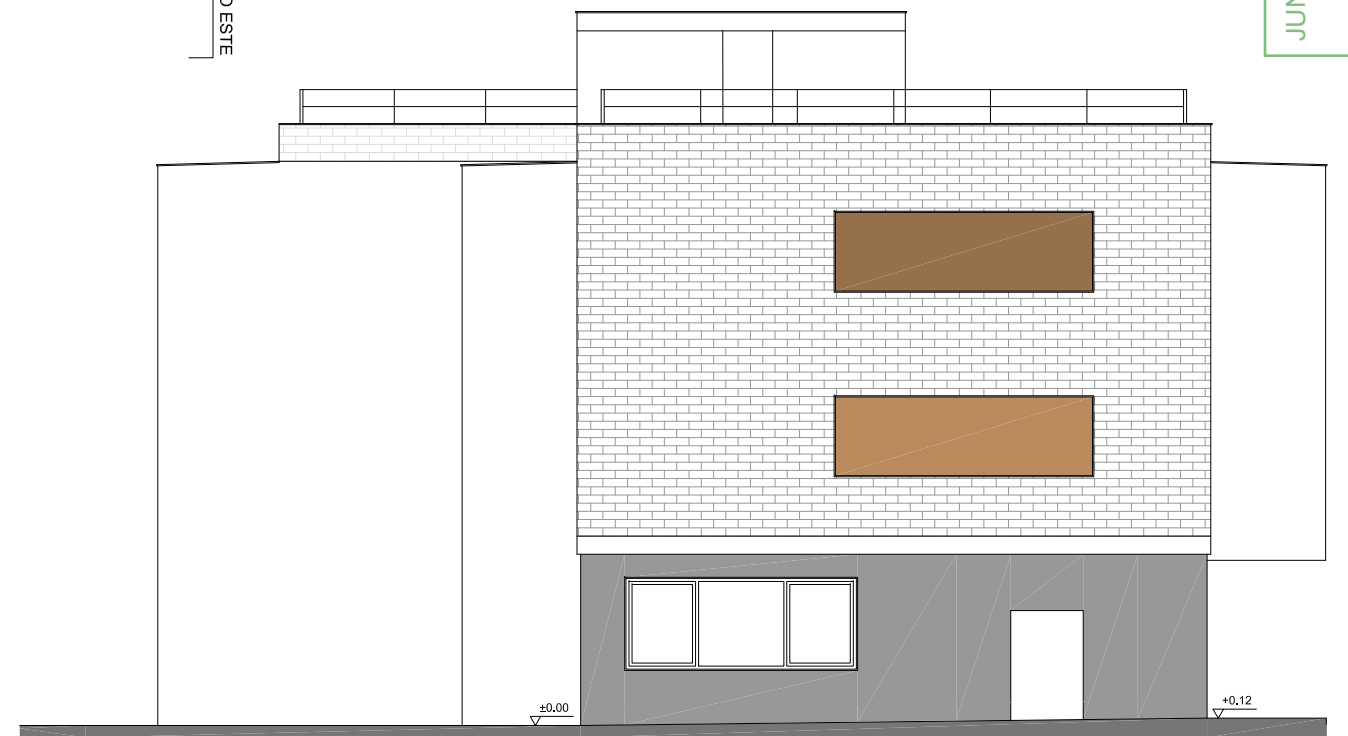
ALZADO ESTE

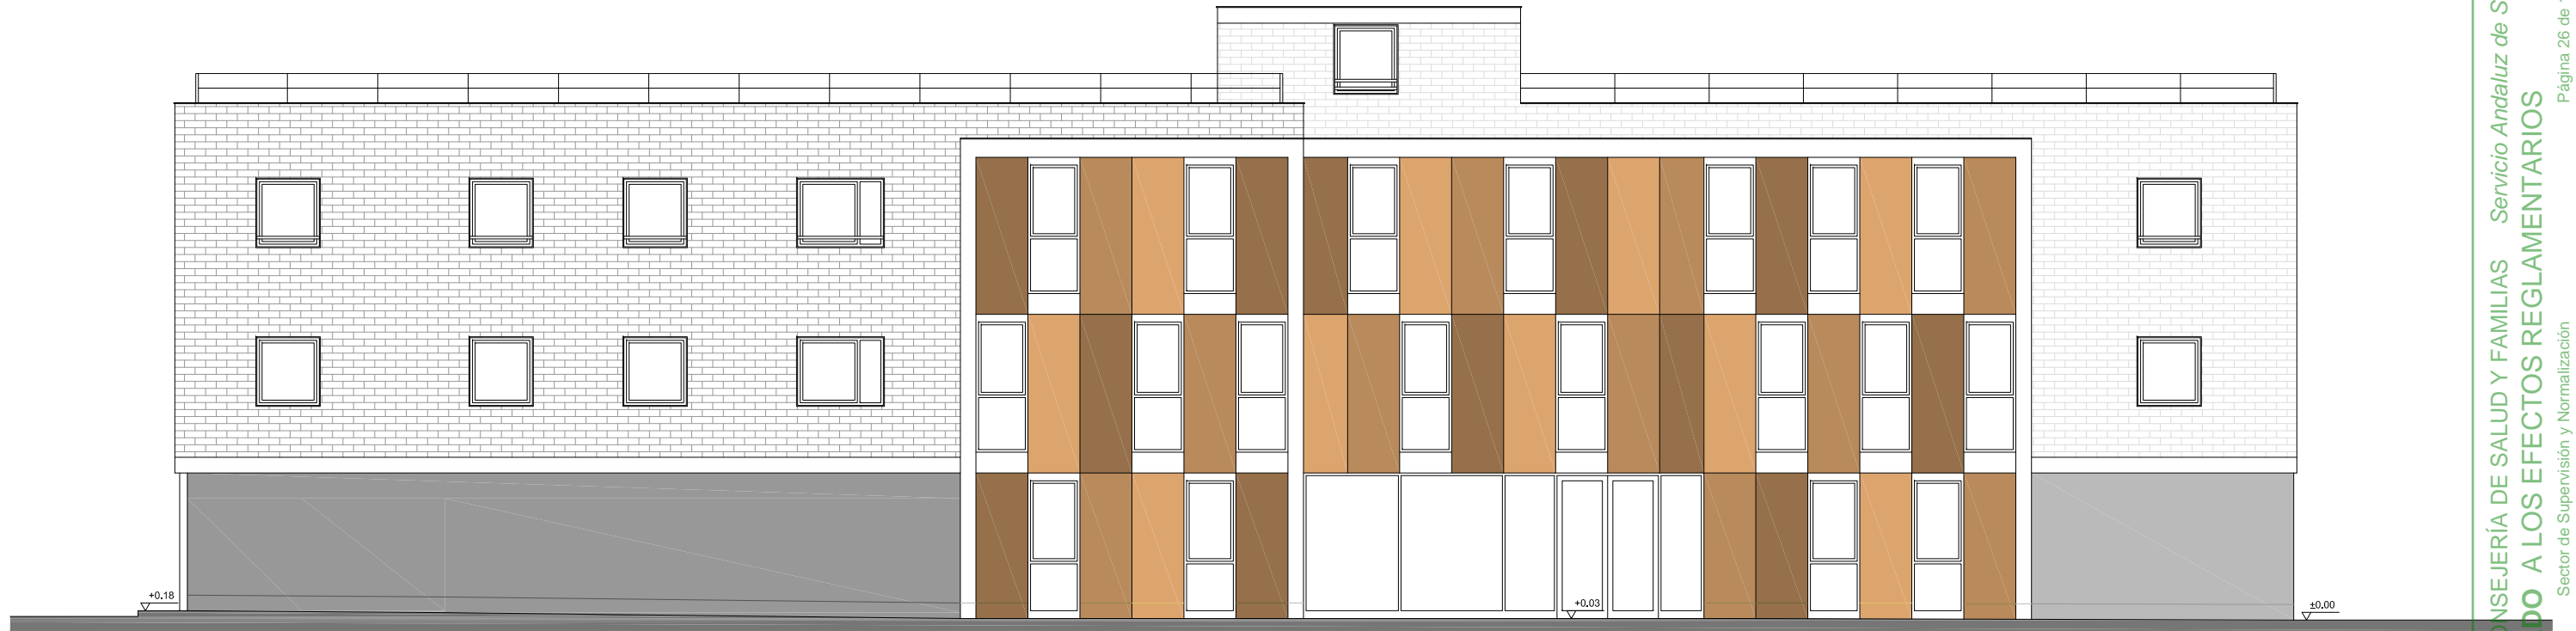
ALZADO SUR

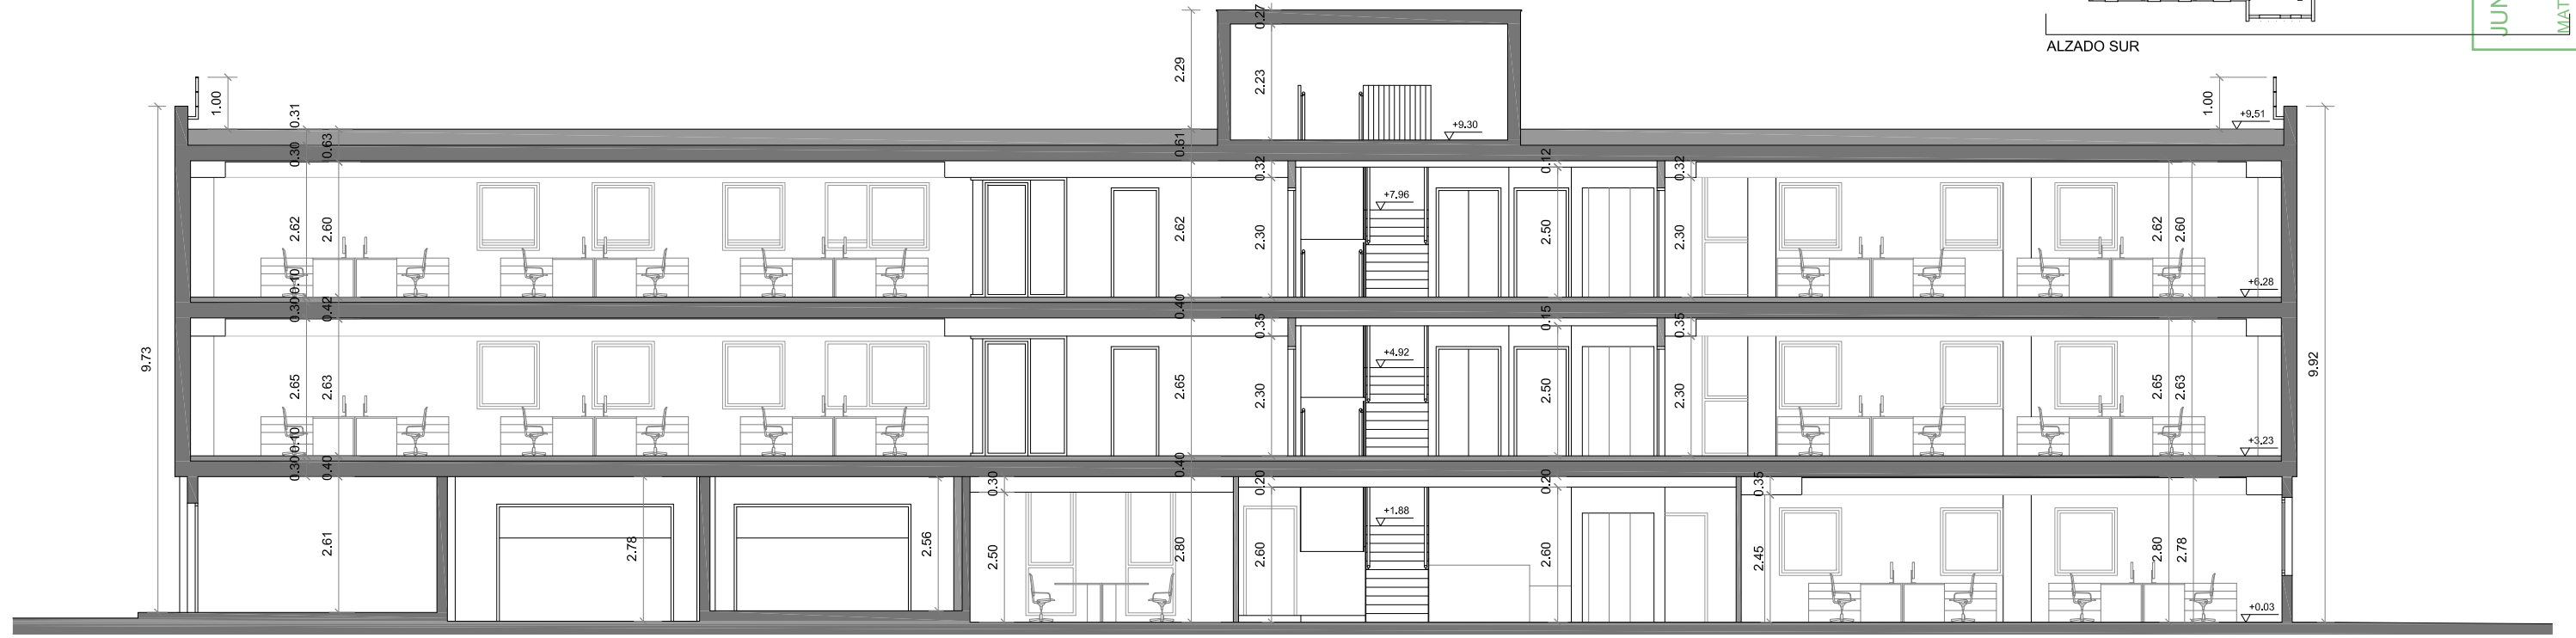
SECCIÓN AA'

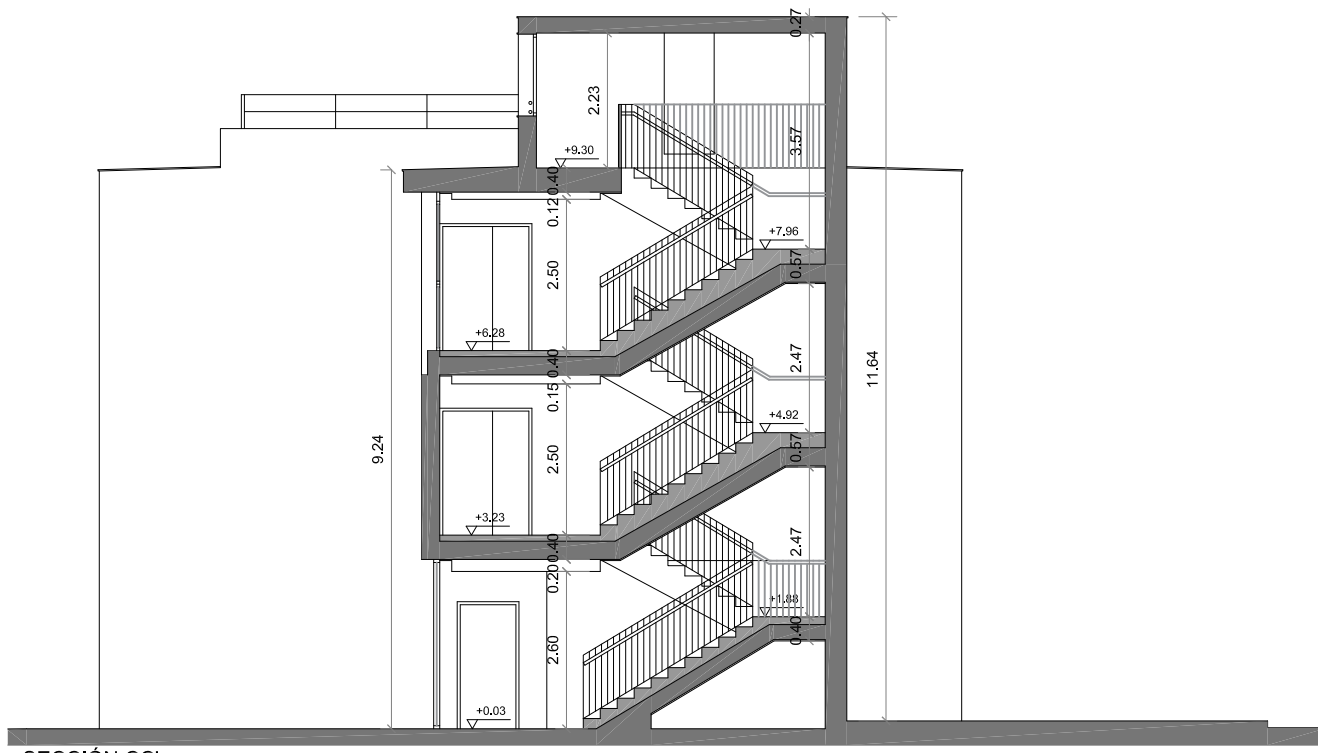
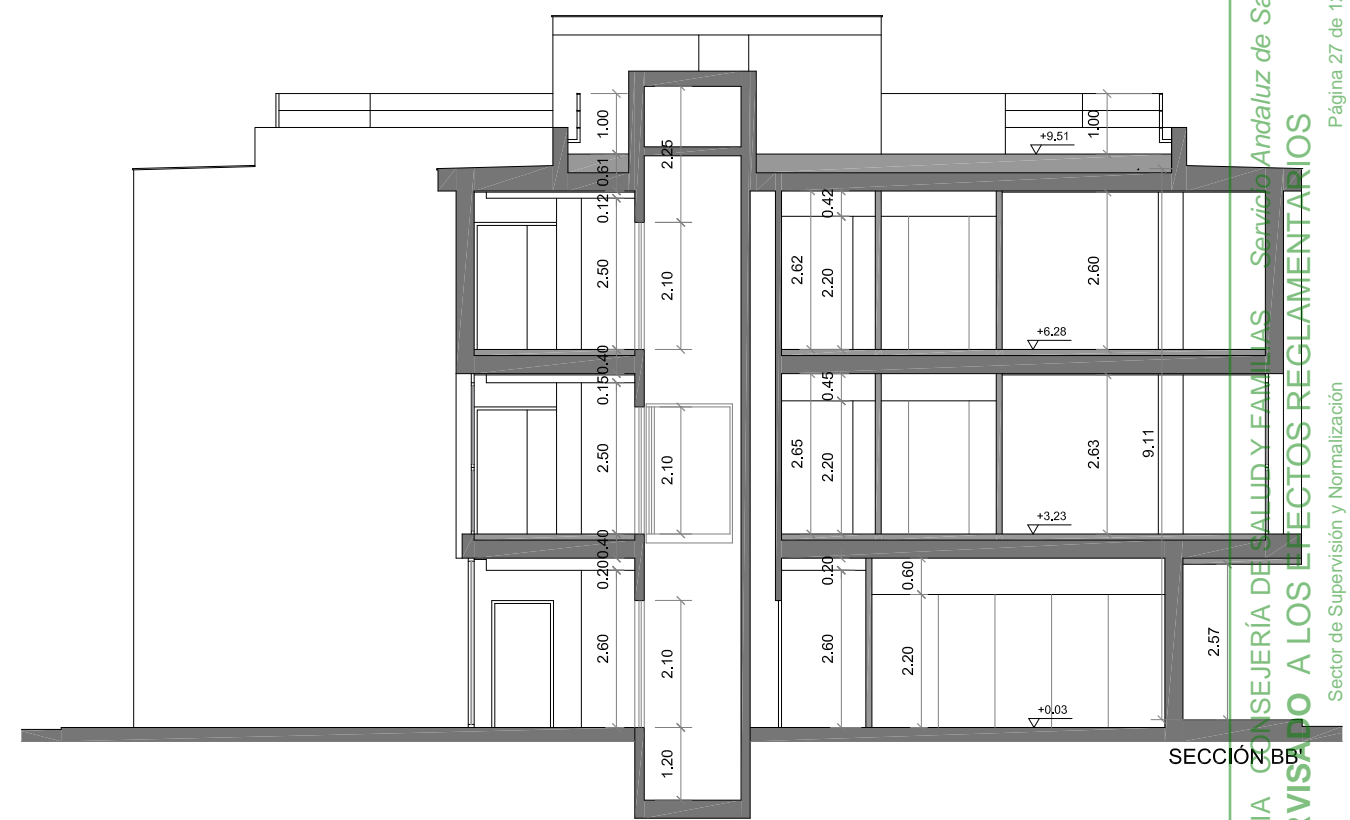
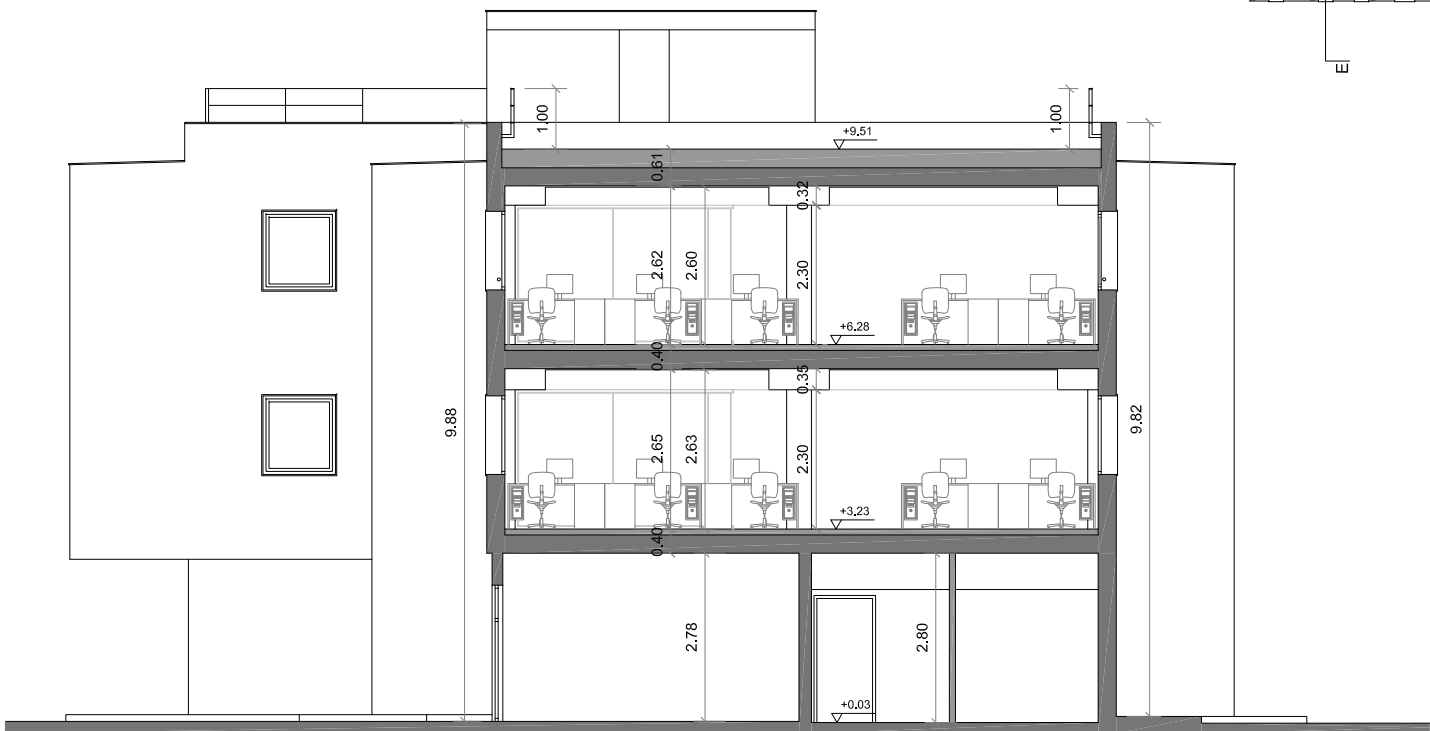
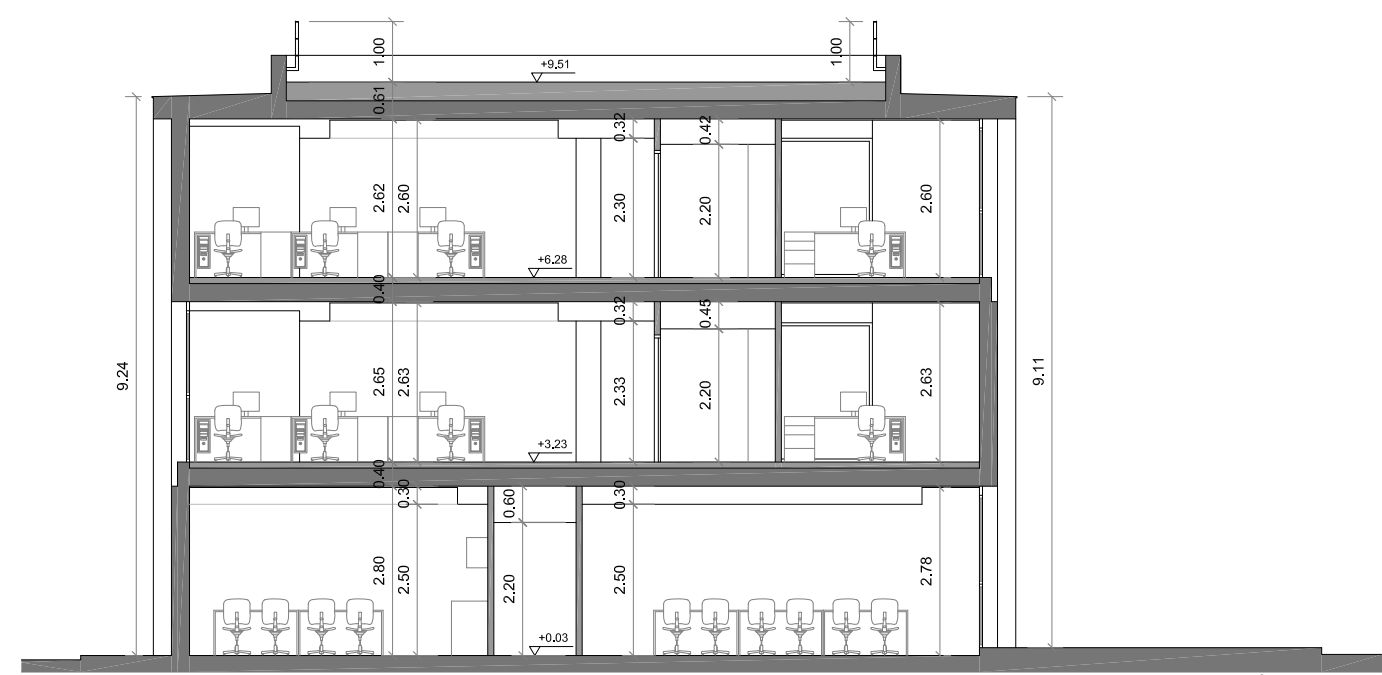
ESTADO ACTUAL: SECCIONES TRANSVERSALES

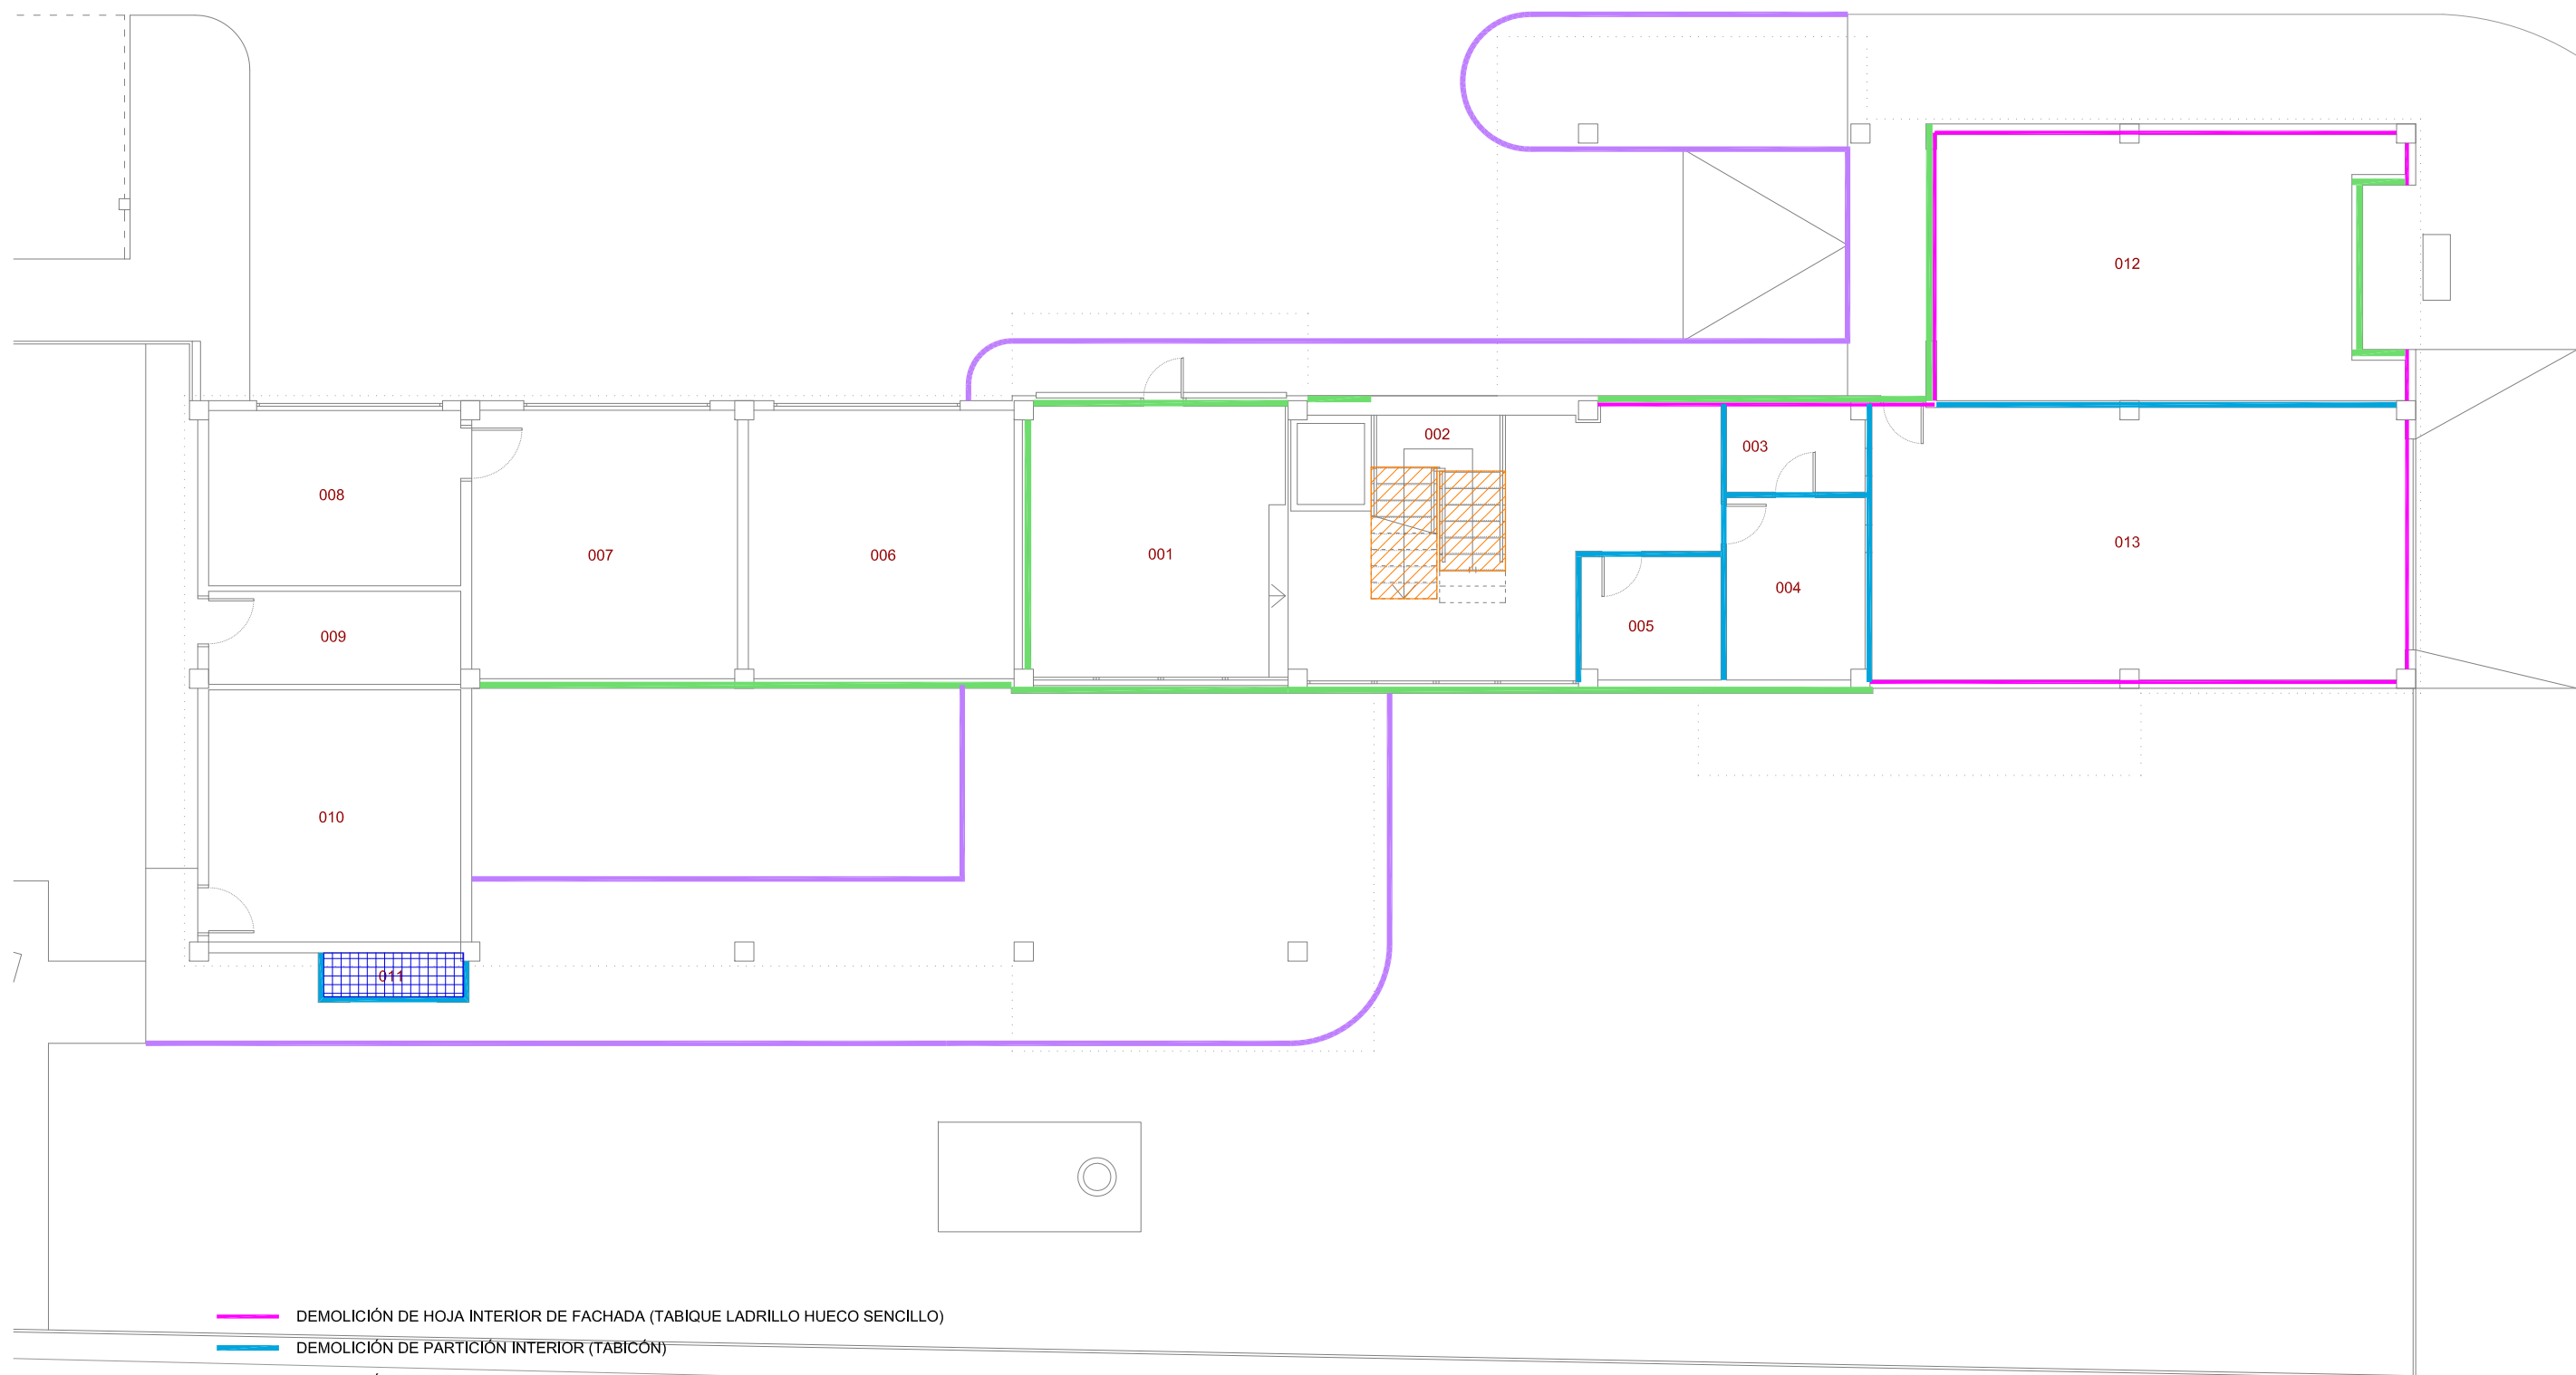
DMA-01
CC-5014/21

- DEMOLICIÓN DE HOJA INTERIOR DE FACHADA (TABIQUE LADRILLO HUECO SENCILLO)
- DEMOLICIÓN DE PARTICIÓN INTERIOR (TABICÓN)
- DEMOLICIÓN DE CITARA DE LADRILLO MACIZO
- DEMOLICIÓN DE BORDILLOS DE GRANITO
- DEMOLICIÓN DE FORMACIÓN DE PELDAÑOS DE LADRILLO HUECO
- DEMOLICIÓN TABLEROS DE LADRILLO HUECO
- DEMOLICIÓN DE DINTEL DOBLE METÁLICO

ESTADO ACTUAL: DEMOLICIONES Y TRABAJOS PREVIOS, ALBAÑILERÍA. PLANTA BAJA

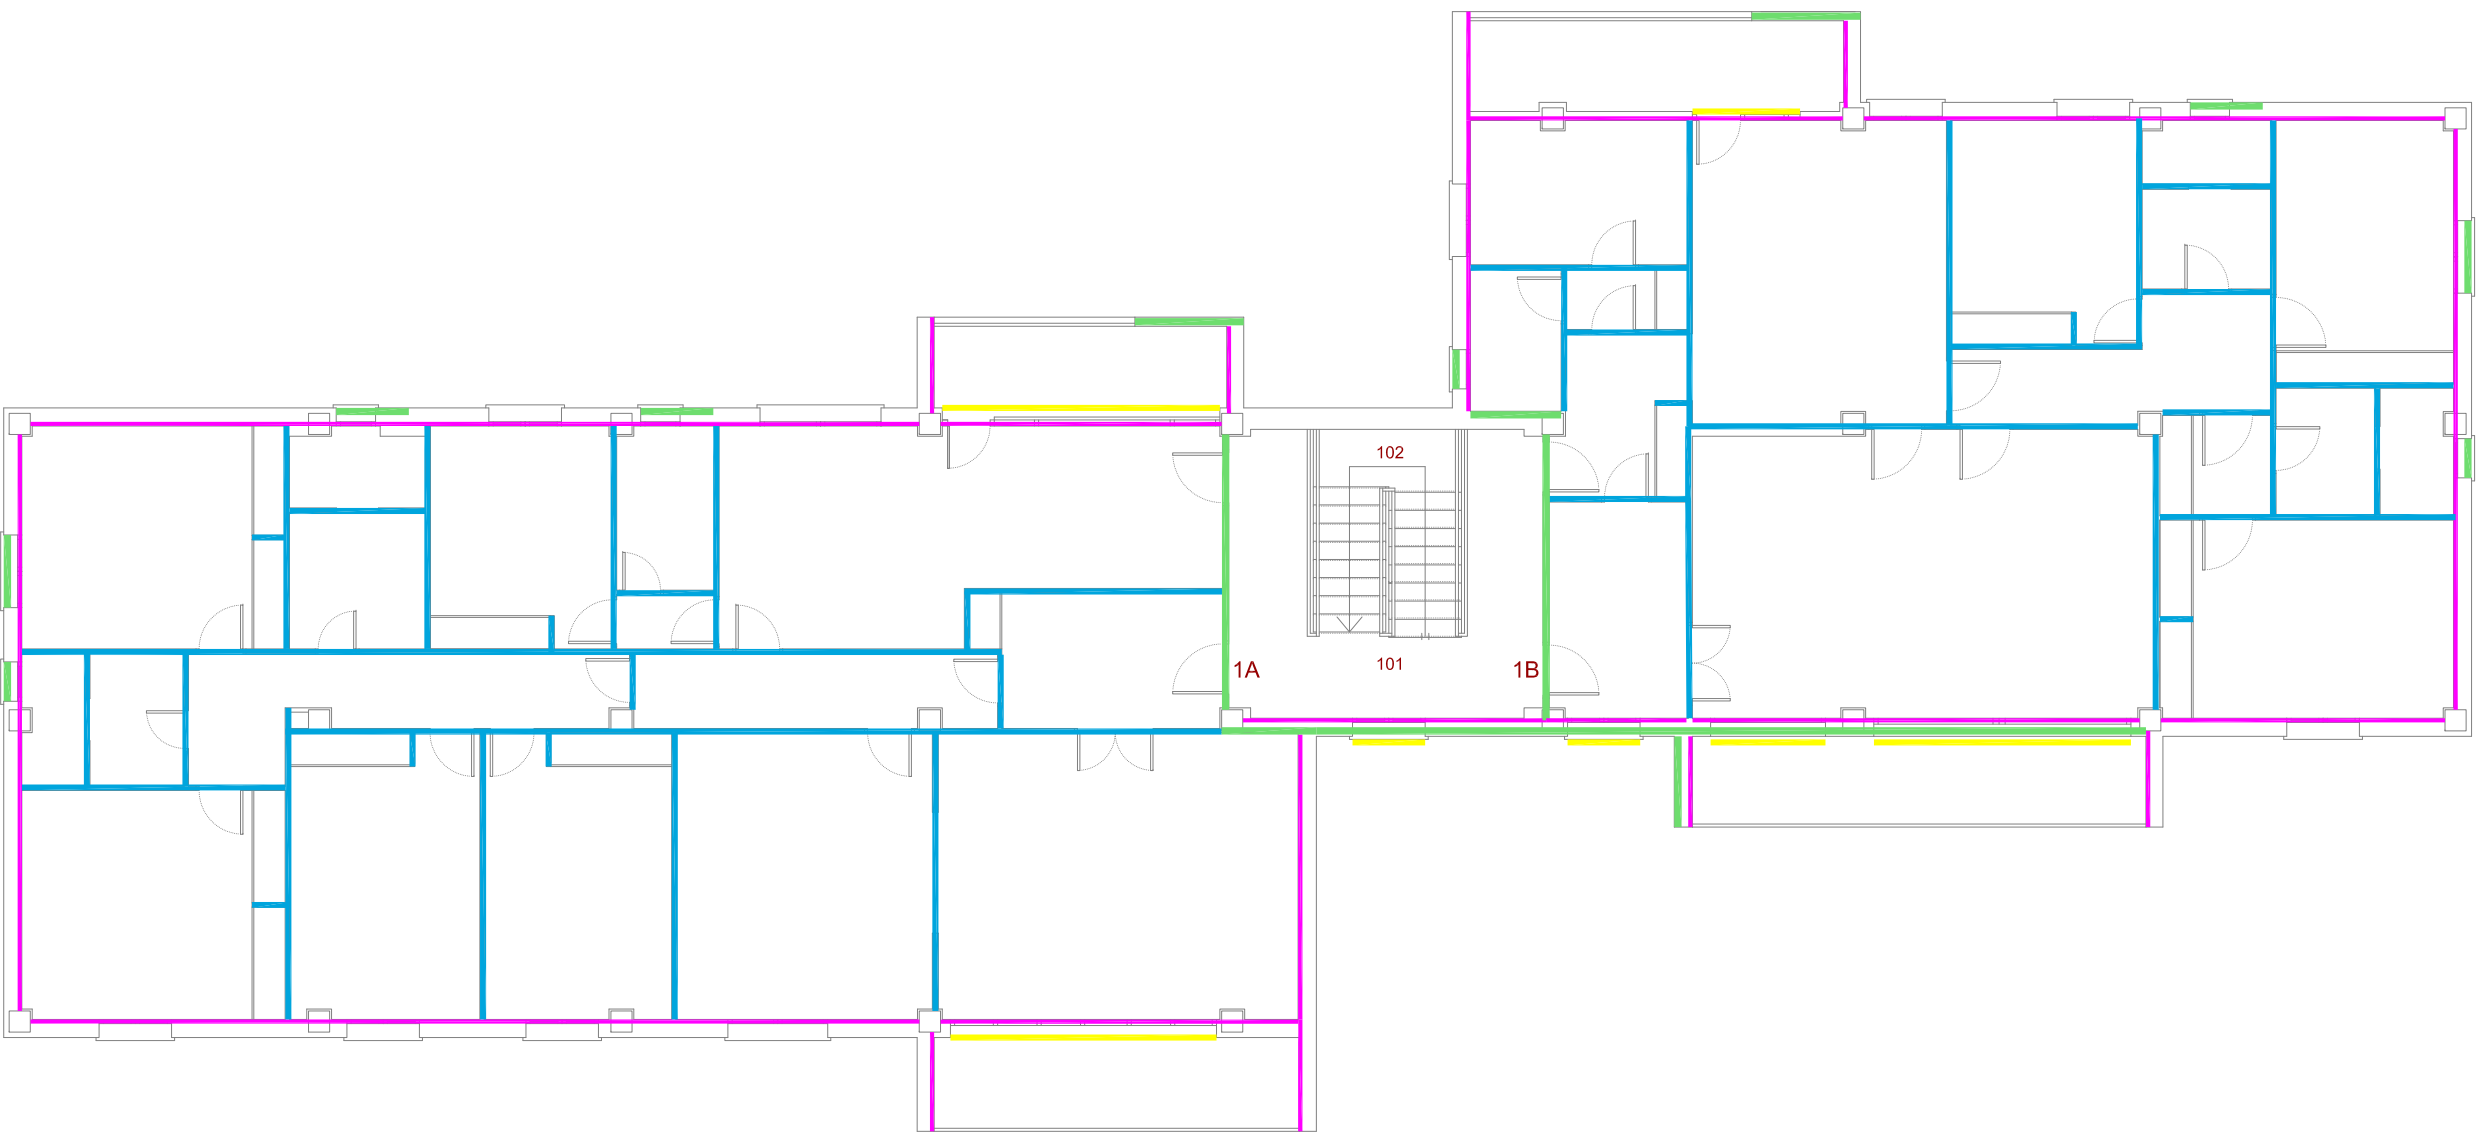
DMA-02
 CC-5014/21

- DEMOLICIÓN DE HOJA INTERIOR DE FACHADA (TABIQUE LADRILLO HUECO SENCILLO)
- DEMOLICIÓN DE PARTICIÓN INTERIOR (TABICÓN)
- DEMOLICIÓN DE CITARA DE LADRILLO MACIZO
- DEMOLICIÓN DE BORDILLOS DE GRANITO
- ▨ DEMOLICIÓN DE FORMACIÓN DE PELDAÑOS DE LADRILLO HUECO
- ▧ DEMOLICIÓN TABLEROS DE LADRILLO HUECO
- DEMOLICIÓN DE DINTEL DOBLE METÁLICO

ESTADO ACTUAL: DEMOLICIONES Y TRABAJOS PREVIOS. ALBAÑILERÍA. PLANTA PRIMERA
