ÍNDICE DE PLANOS

PROYECTO BÁSICO Y DE EJECUCIÓN DE REFORMA DE LAS VIVIENDAS DEL HOSPITAL MILITAR PARA SU ADECUACIÓN A USO ADMINISTRATIVO, EN AVDA / JEREZ (HOSPITAL MILITAR). SEVILLA

PROMOTOR: SERVICIO ANDALUZ DE SALUD

SOCIEDAD PROYECTISTA
 Arquibox Arquitectos SCP
 CIF: J-91336644
 COAS SP-0169

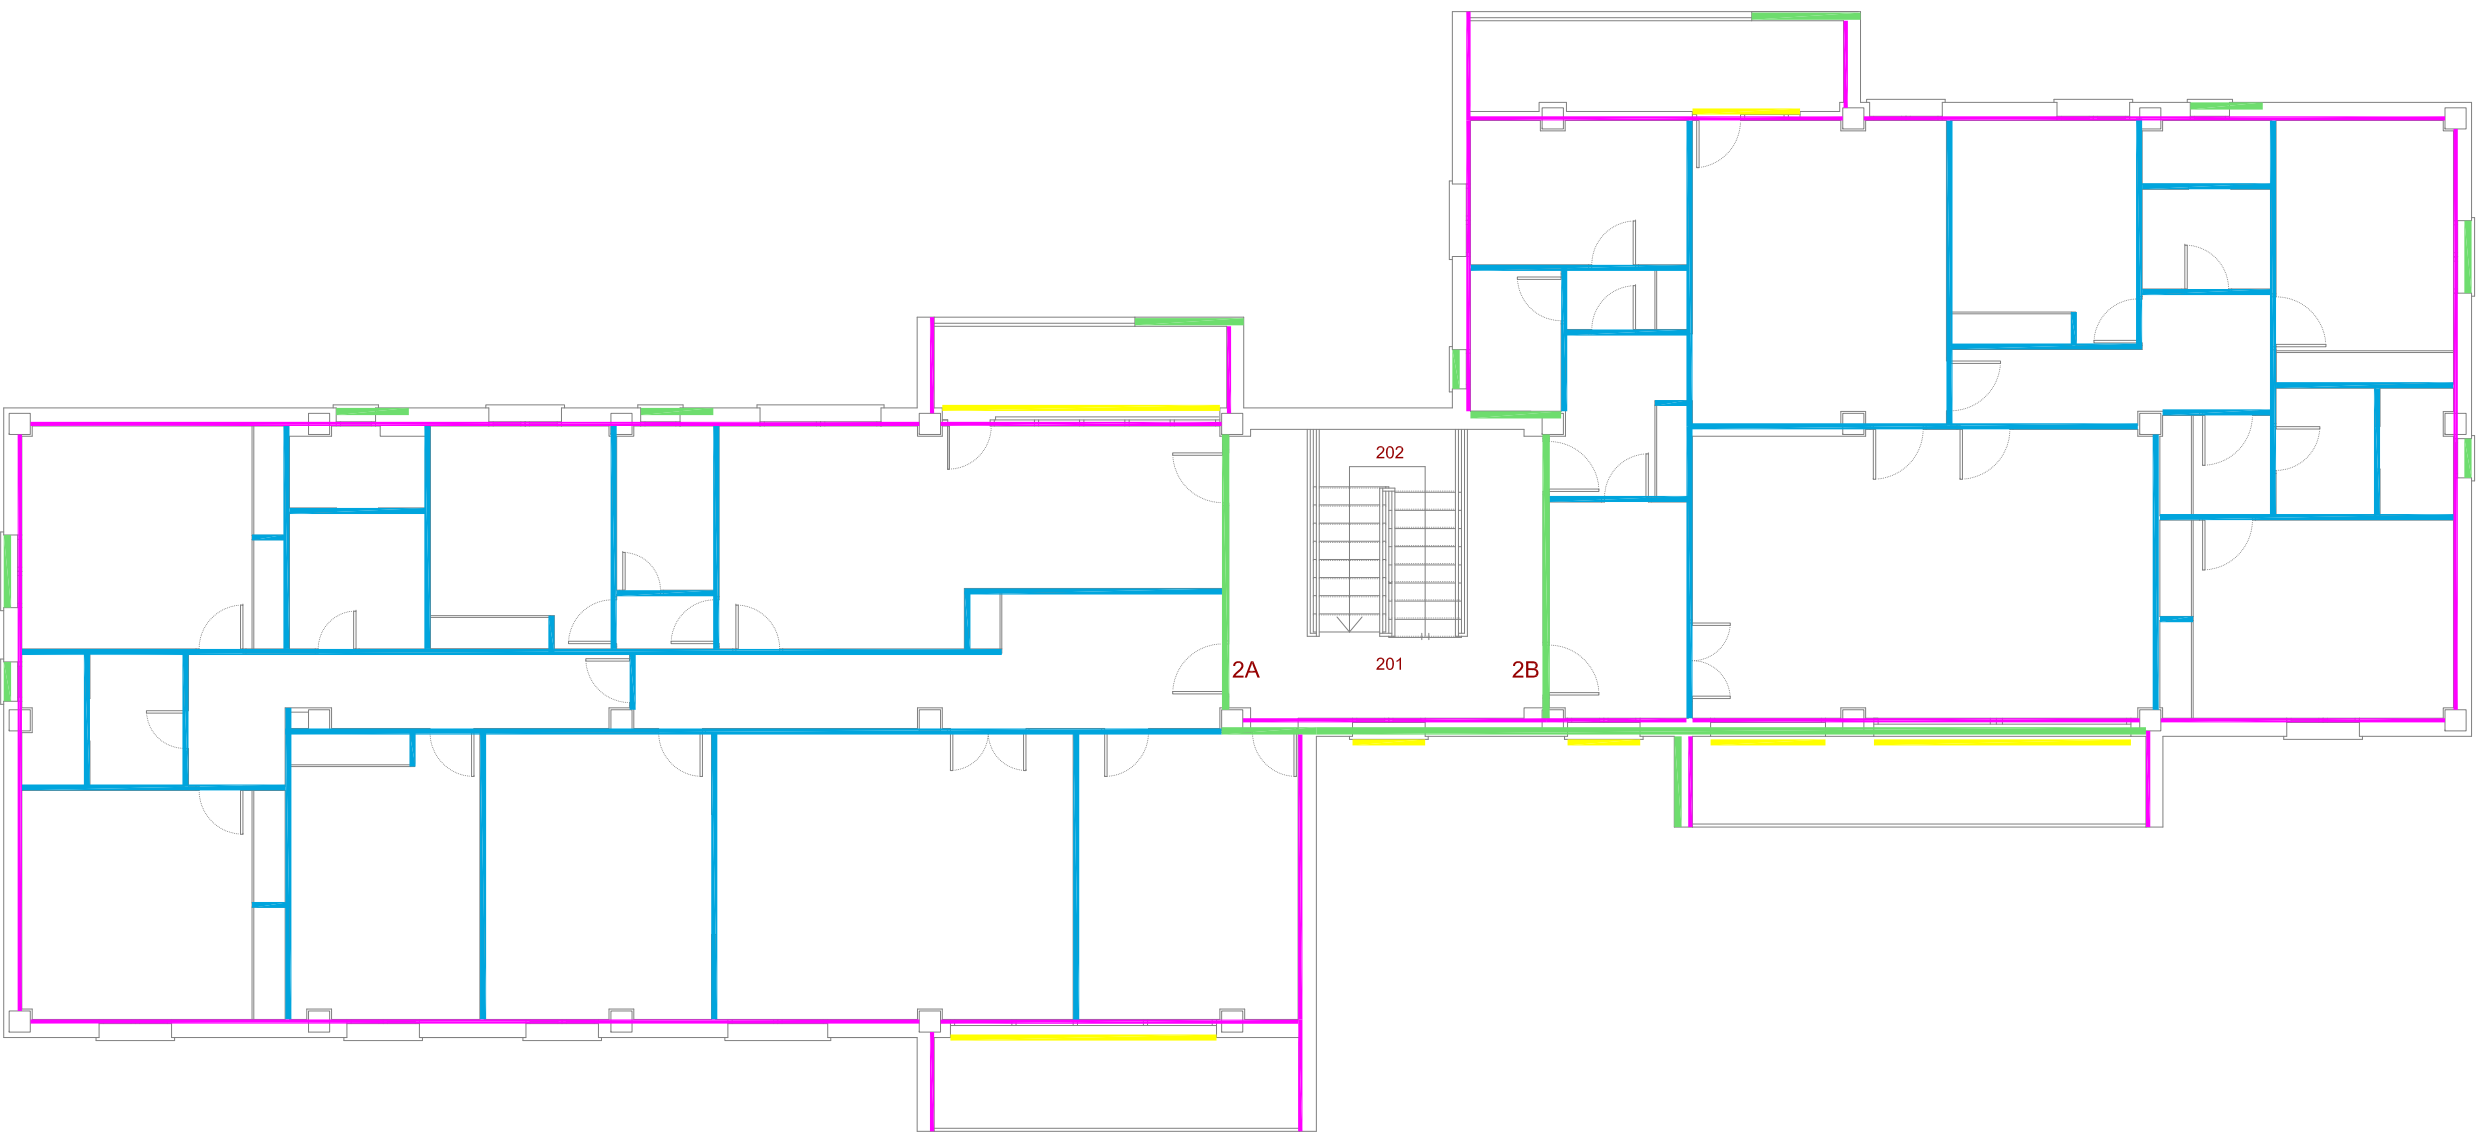
DMA-03
 CC-5014/21

- DEMOLICIÓN DE HOJA INTERIOR DE FACHADA (TABIQUE LADRILLO HUECO SENCILLO)
- DEMOLICIÓN DE PARTICIÓN INTERIOR (TABICÓN)
- DEMOLICIÓN DE CITARA DE LADRILLO MACIZO
- DEMOLICIÓN DE BORDILLOS DE GRANITO
- ▨ DEMOLICIÓN DE FORMACIÓN DE PELDAÑOS DE LADRILLO HUECO
- ▧ DEMOLICIÓN TABLEROS DE LADRILLO HUECO
- DEMOLICIÓN DE DINTEL DOBLE METÁLICO

ESTADO ACTUAL: DEMOLICIONES Y TRABAJOS PREVIOS. ALBAÑILERÍA. PLANTA SEGUNDA

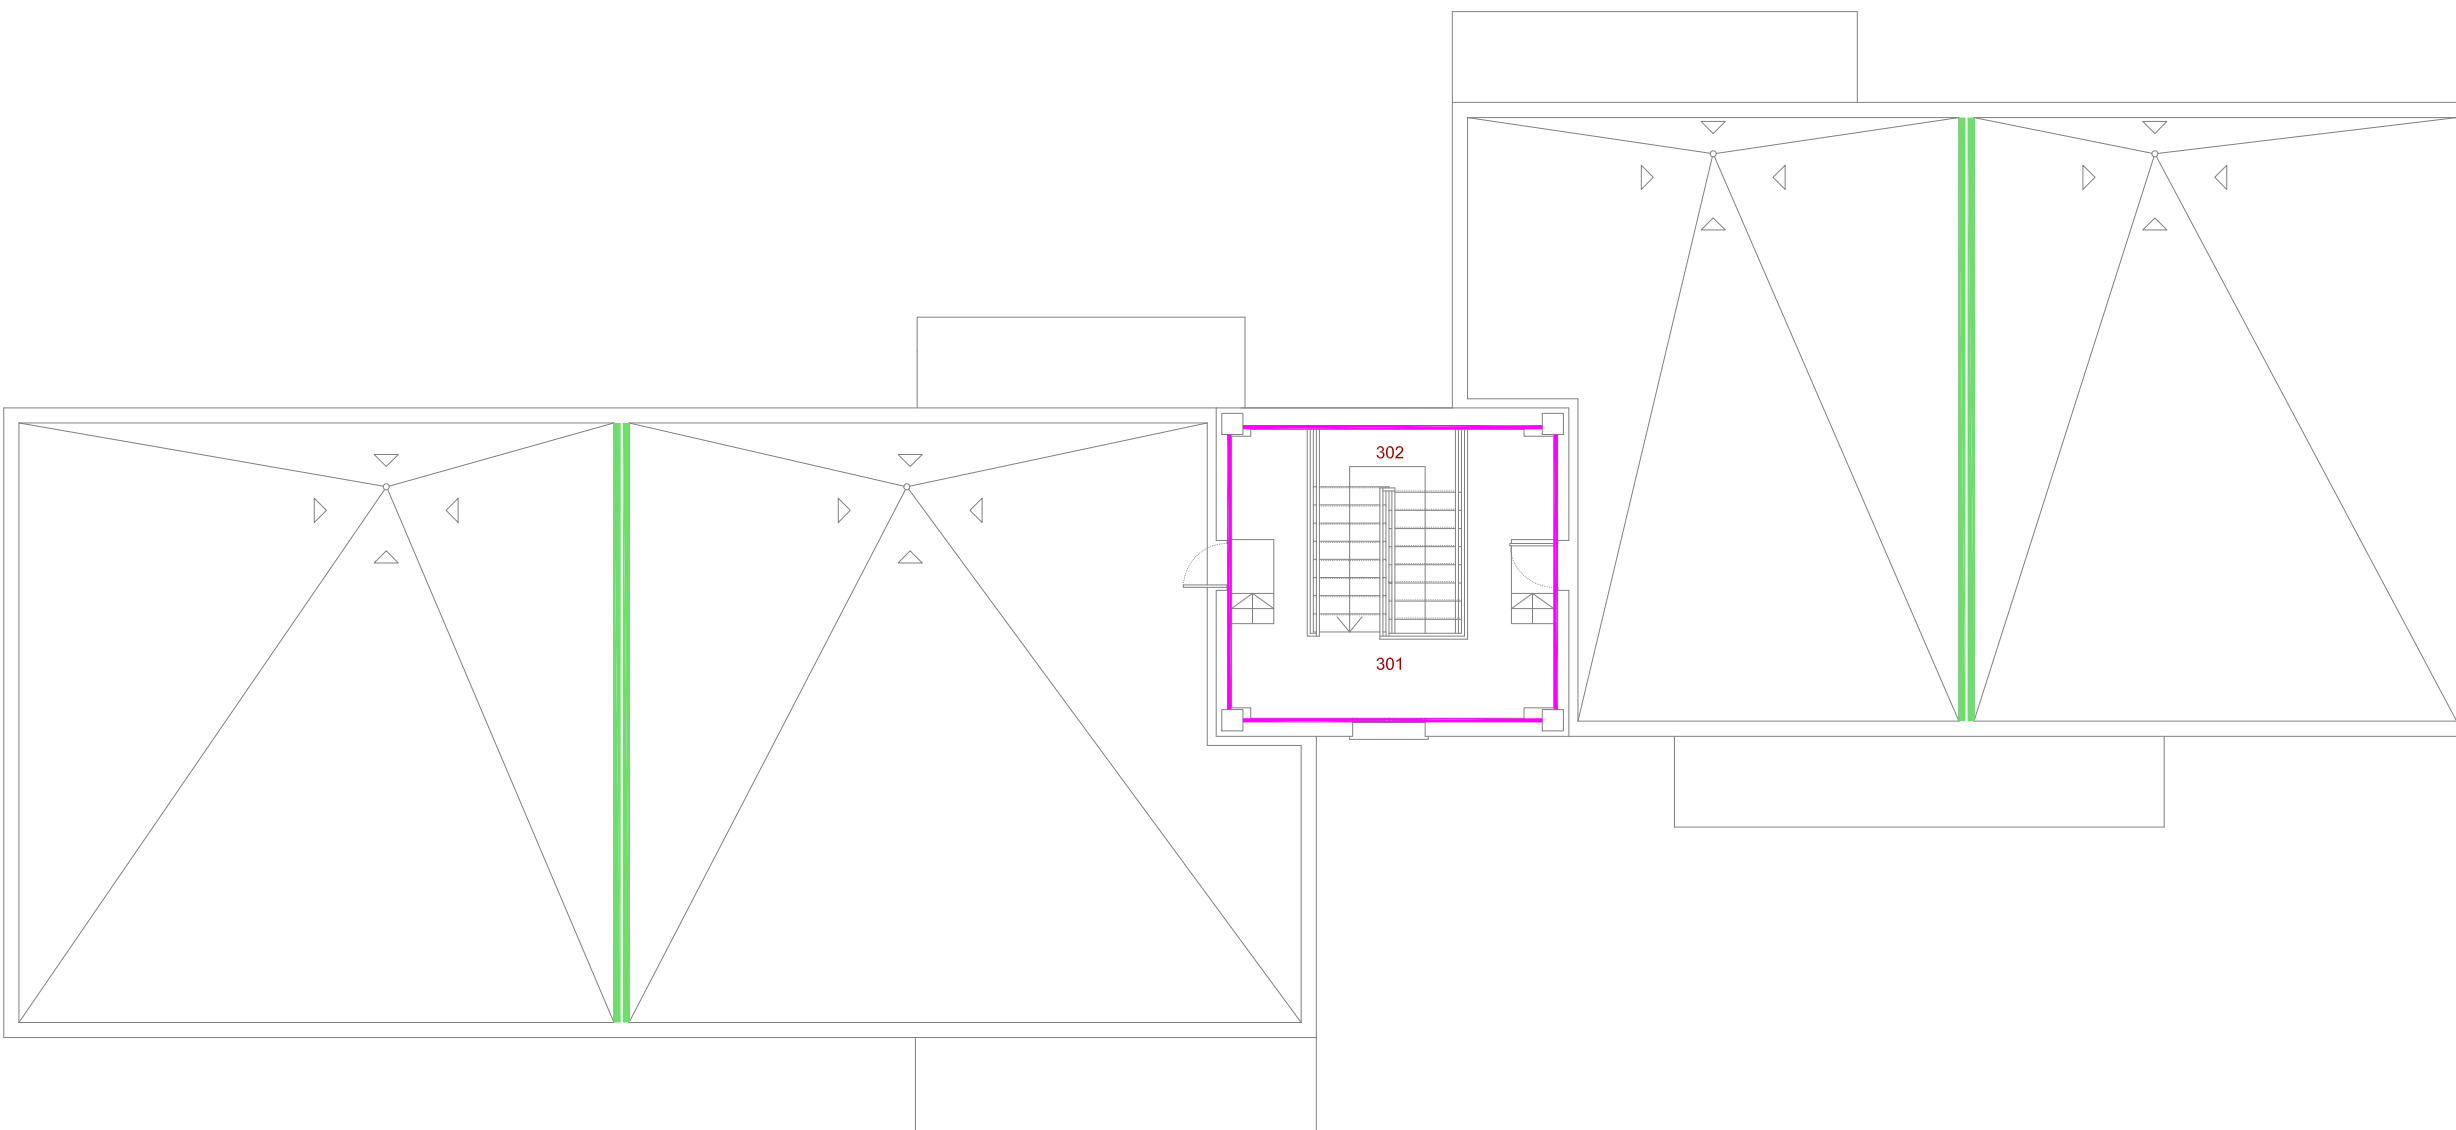
DMA-04

- DEMOLICIÓN DE HOJA INTERIOR DE FACHADA (TABIQUE LADRILLO HUECO SENCILLO)
- DEMOLICIÓN DE PARTICIÓN INTERIOR (TABICÓN)
- DEMOLICIÓN DE CITARA DE LADRILLO MACIZO
- DEMOLICIÓN DE BORDILLOS DE GRANITO
- ▨ DEMOLICIÓN DE FORMACIÓN DE PELDAÑOS DE LADRILLO HUECO
- ▧ DEMOLICIÓN TABLEROS DE LADRILLO HUECO
- DEMOLICIÓN DE DINTEL DOBLE METÁLICO

ESTADO ACTUAL: DEMOLICIONES Y TRABAJOS PREVIOS. ALBAÑILERÍA. PLANTA DE CASTILLETE

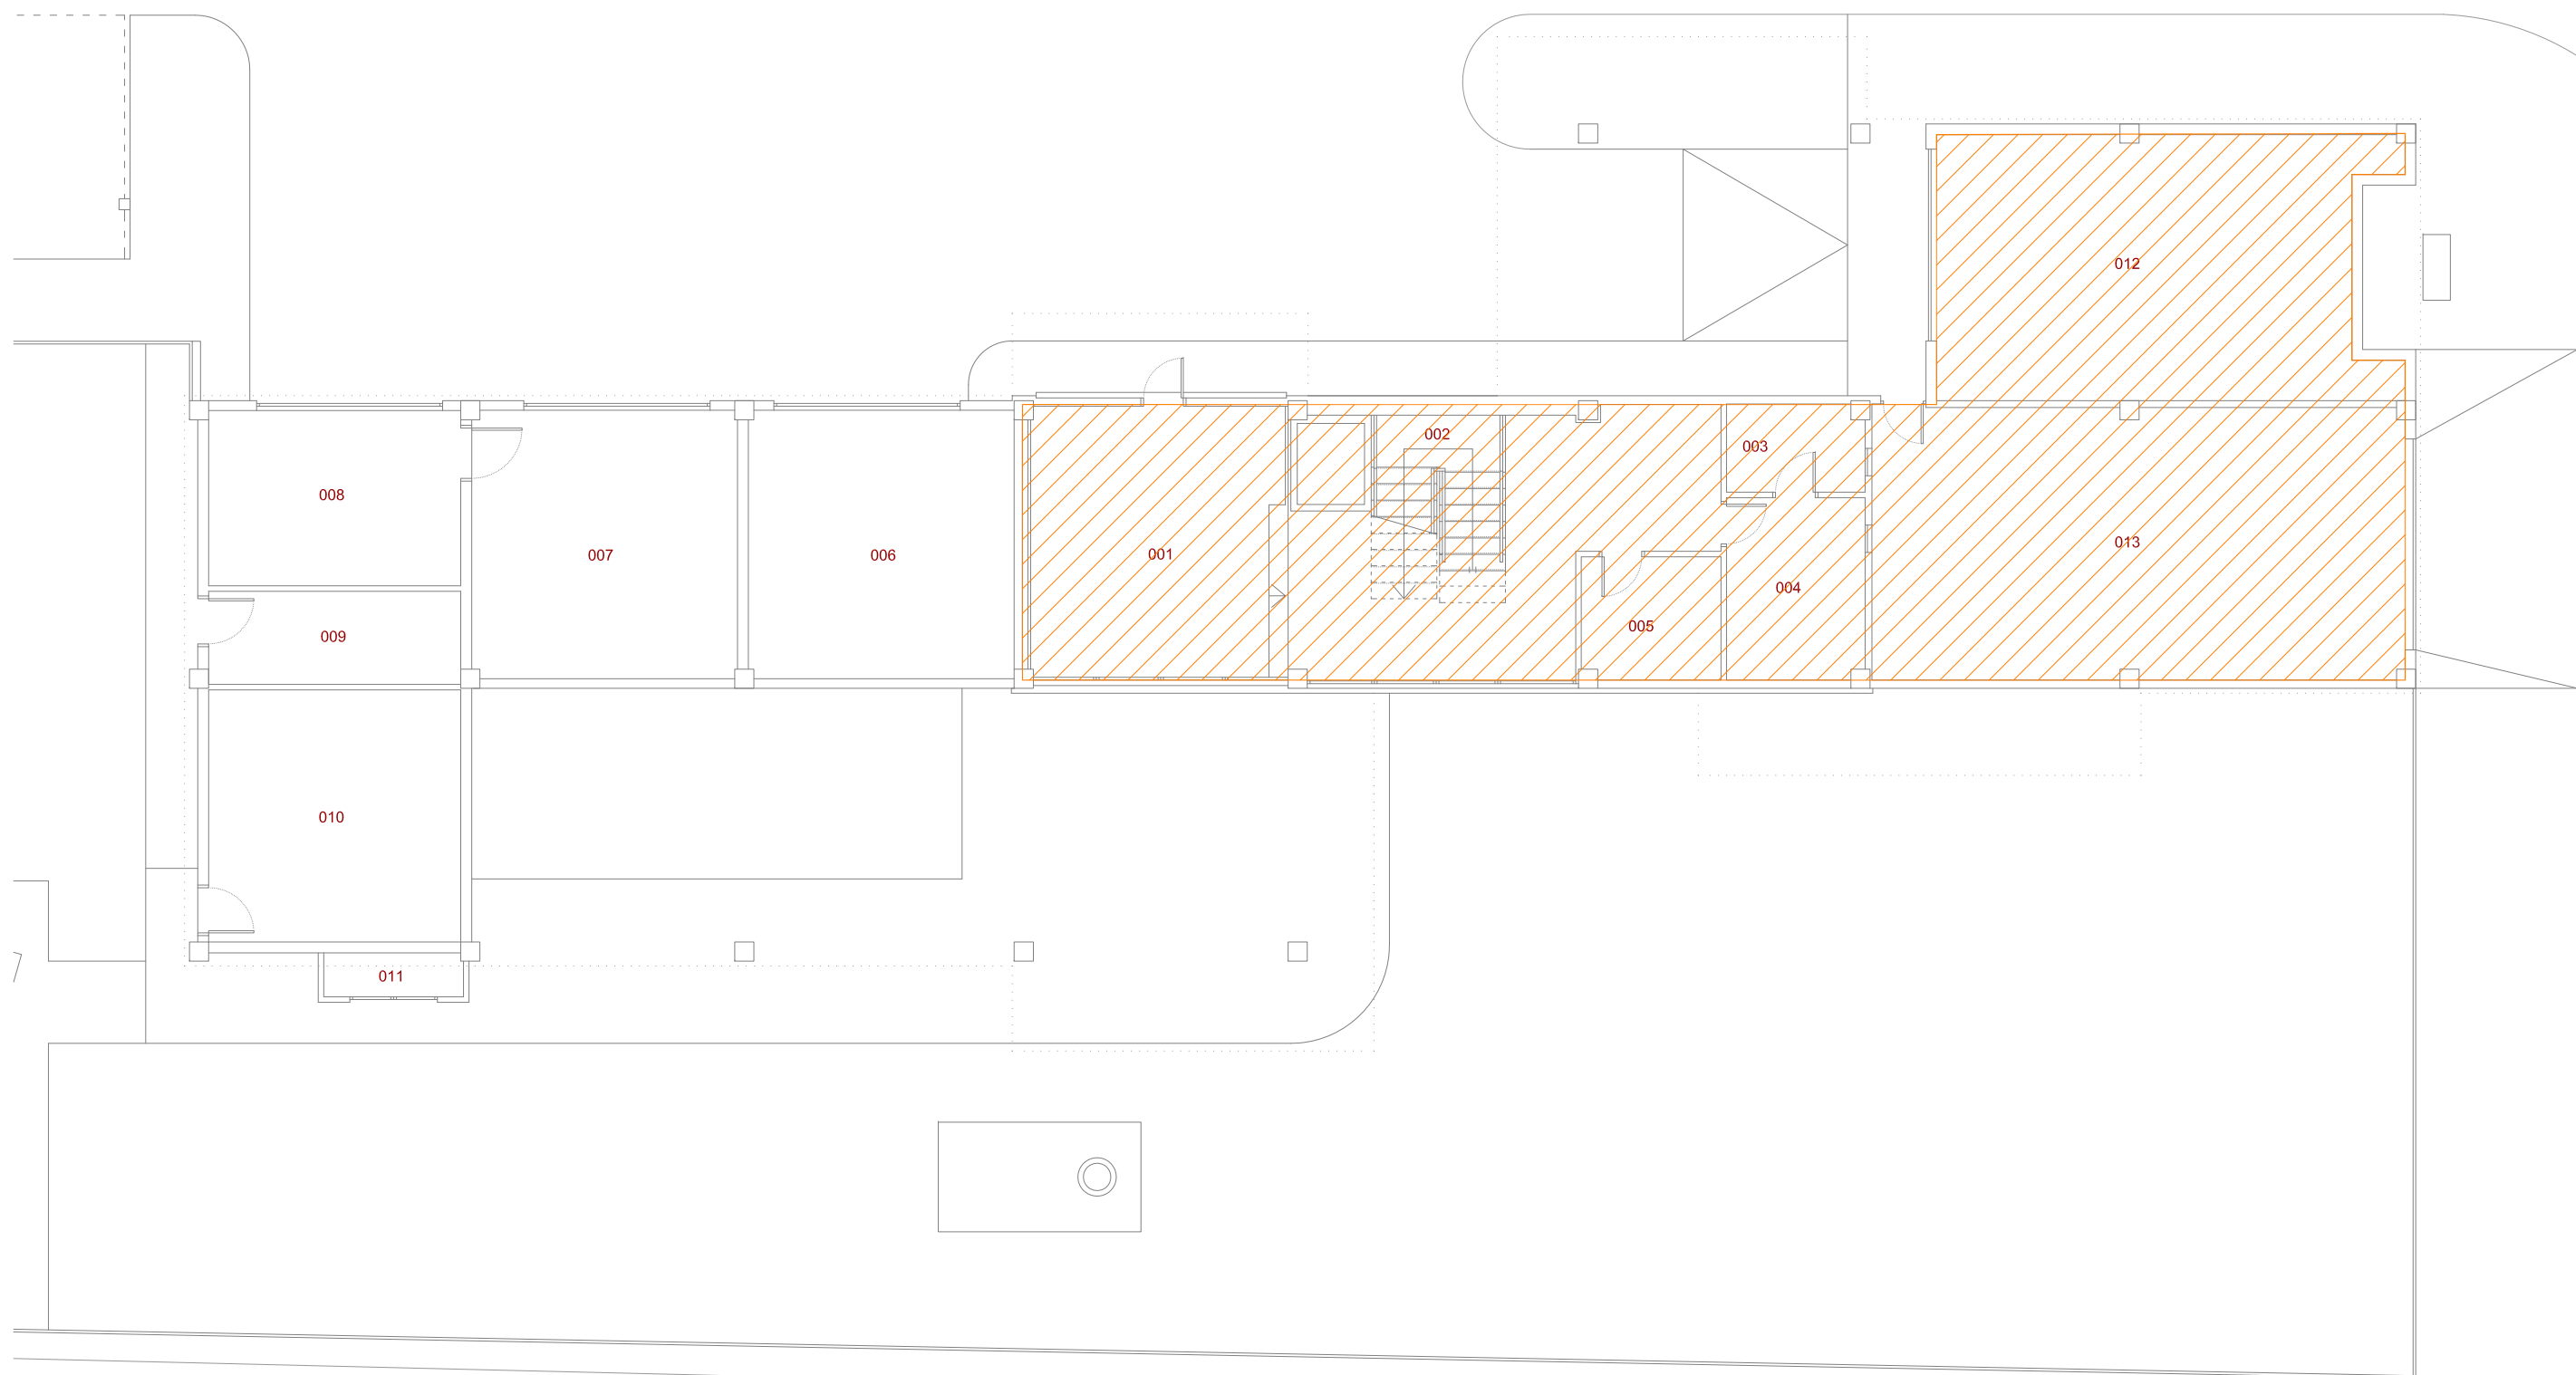
DMC-01
 CC-5014/21

DEMOLICIÓN DE SOLERA DE CIMENTACIÓN

ESTADO ACTUAL: DEMOLICIONES Y TRABAJOS PREVIOS. CIMENTACIONES. PLANTA BAJA

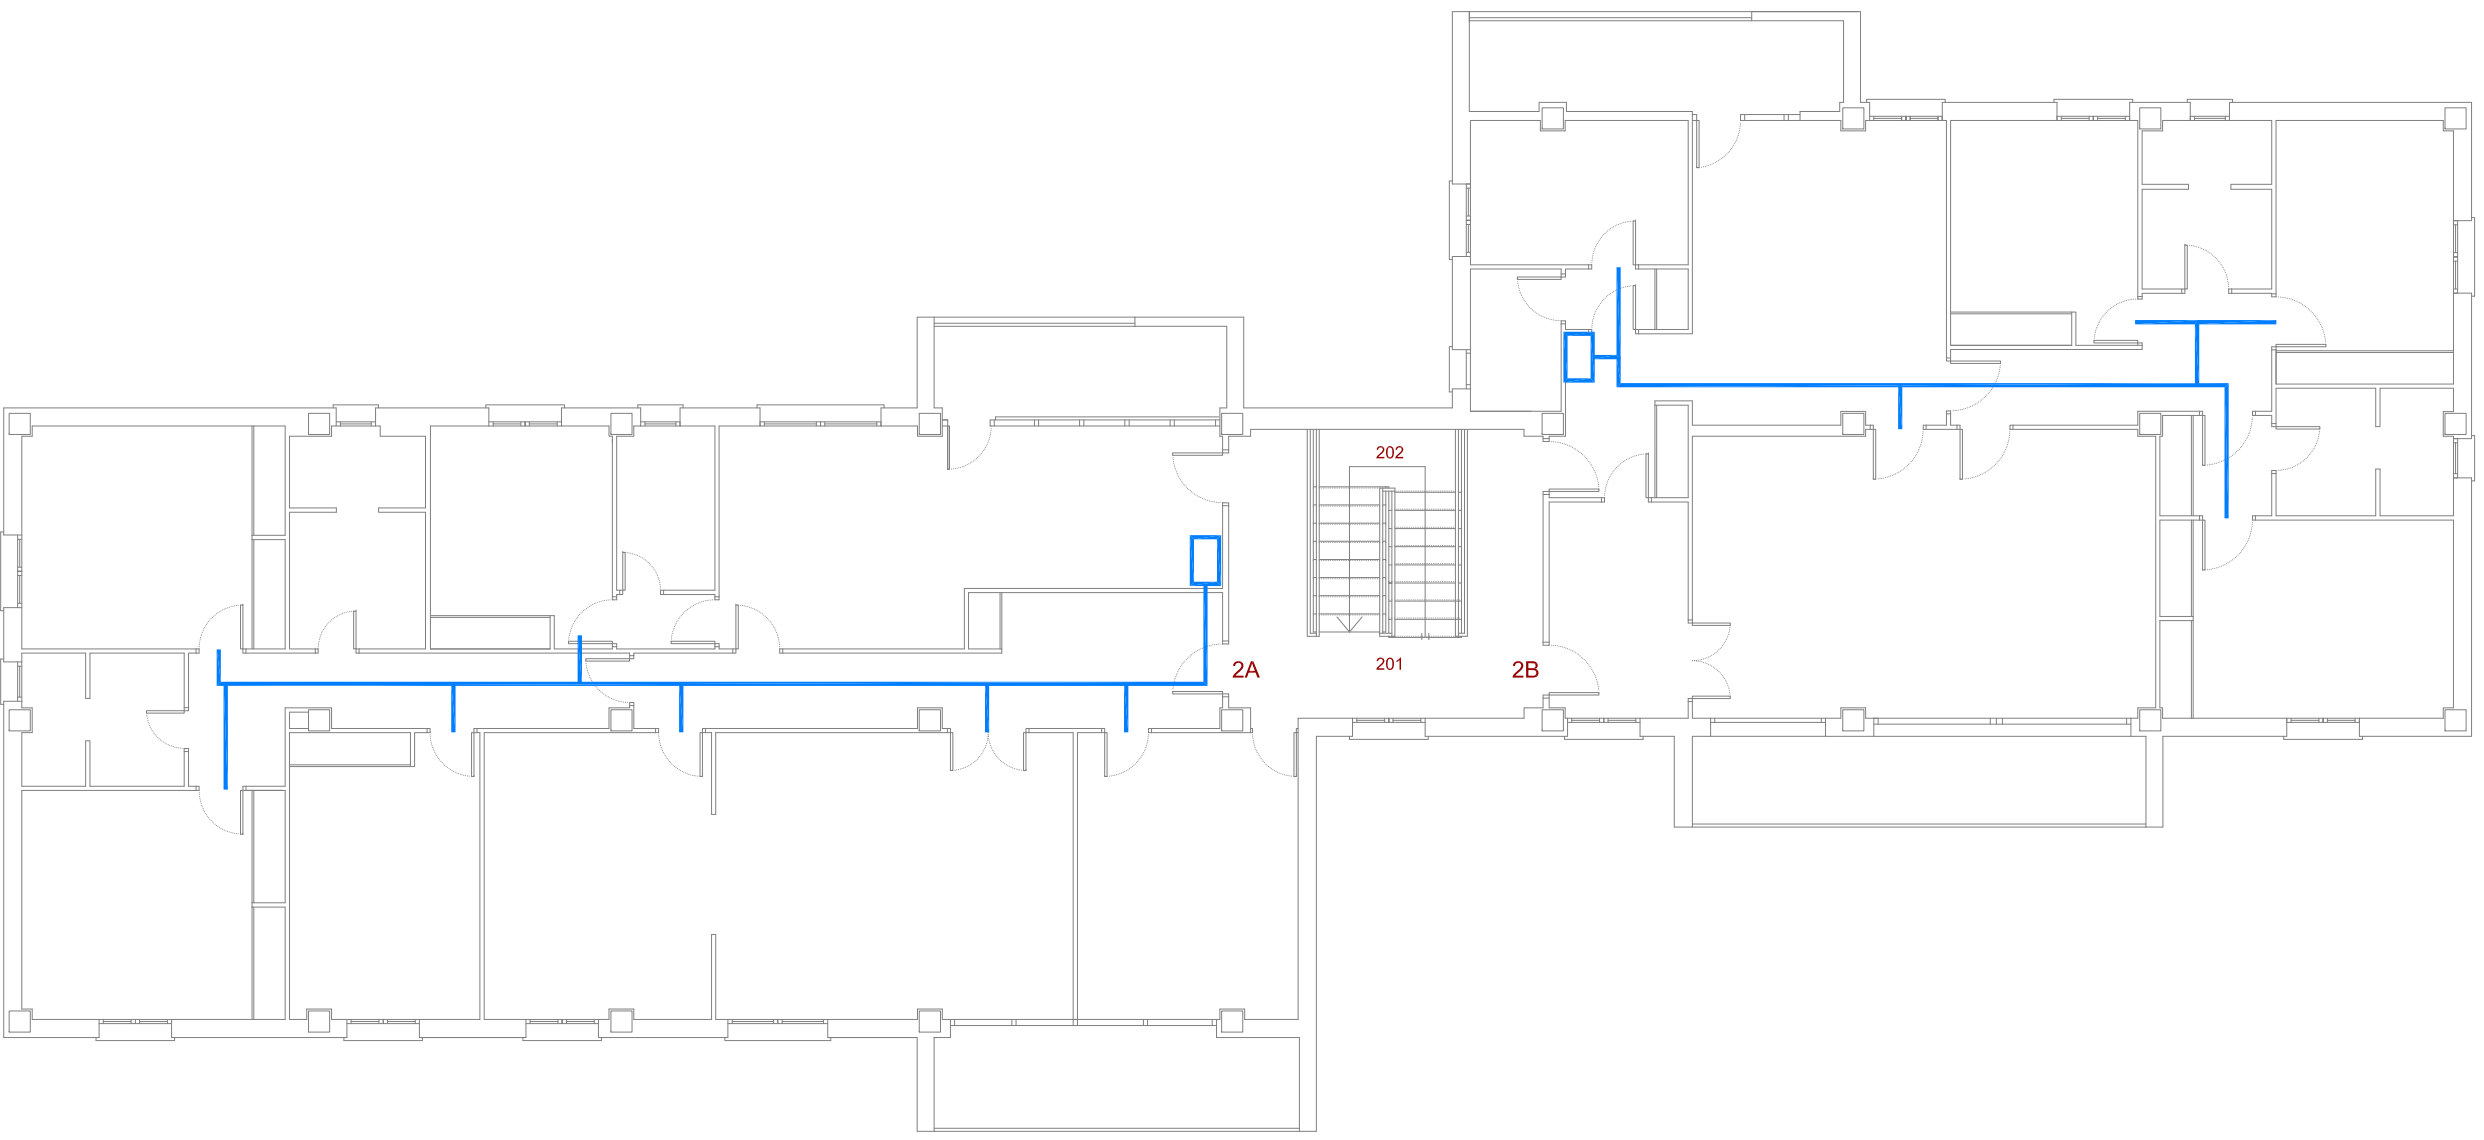
- UNIDAD DE CLIMATIZACIÓN EXTERIOR
- CONDUCTOS DE ACERO GALVANIZADO
- CONDUCTOS DE FIBRA

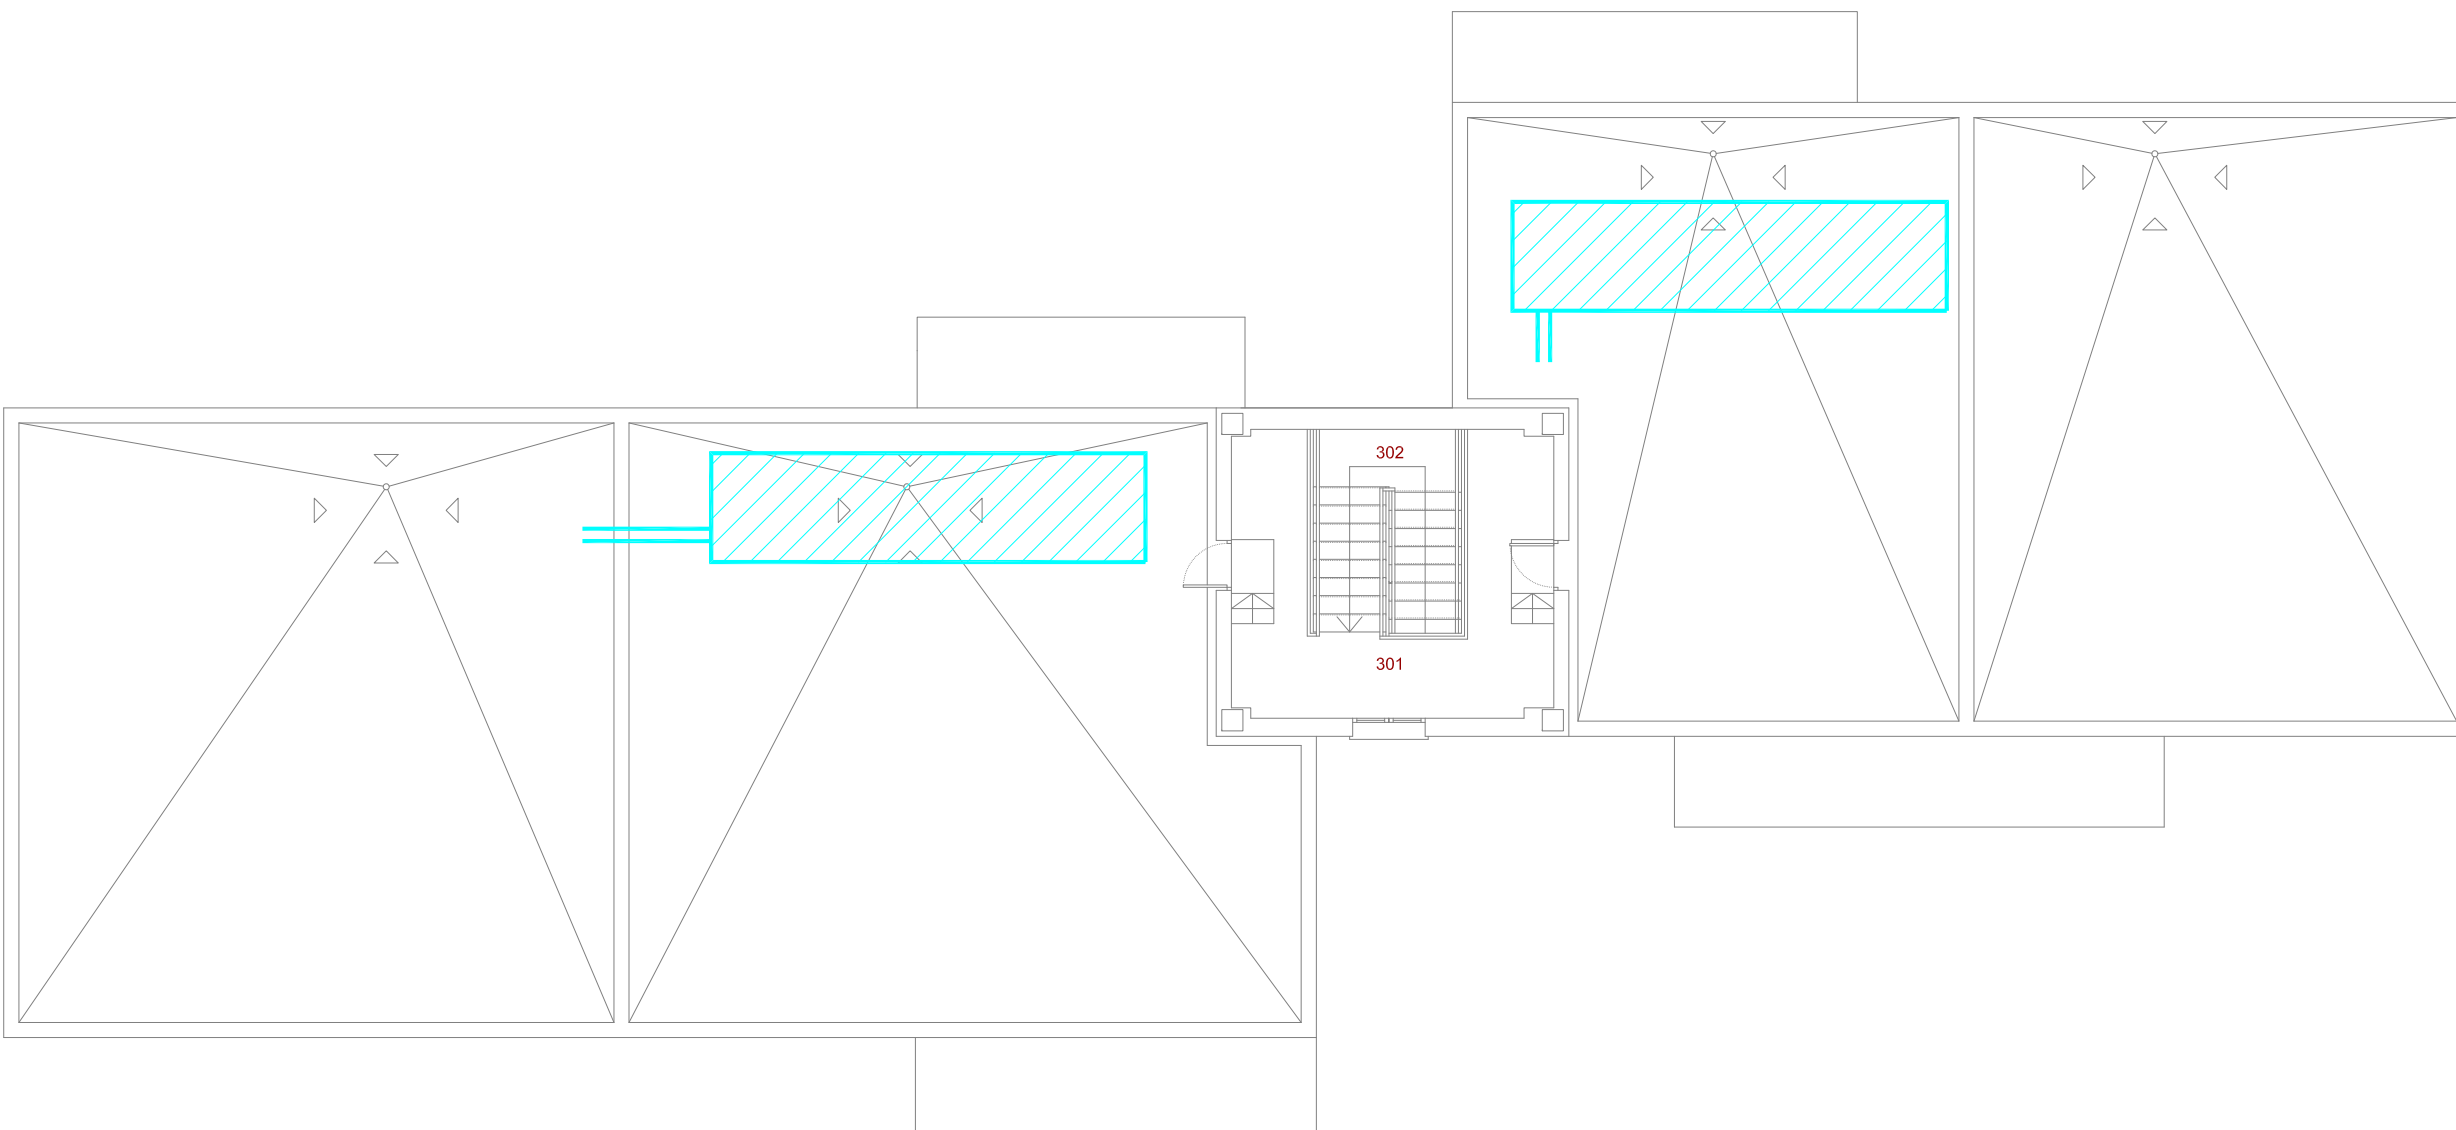
- UNIDAD DE CLIMATIZACIÓN EXTERIOR
- CONDUCTOS DE ACERO GALVANIZADO
- CONDUCTOS DE FIBRA

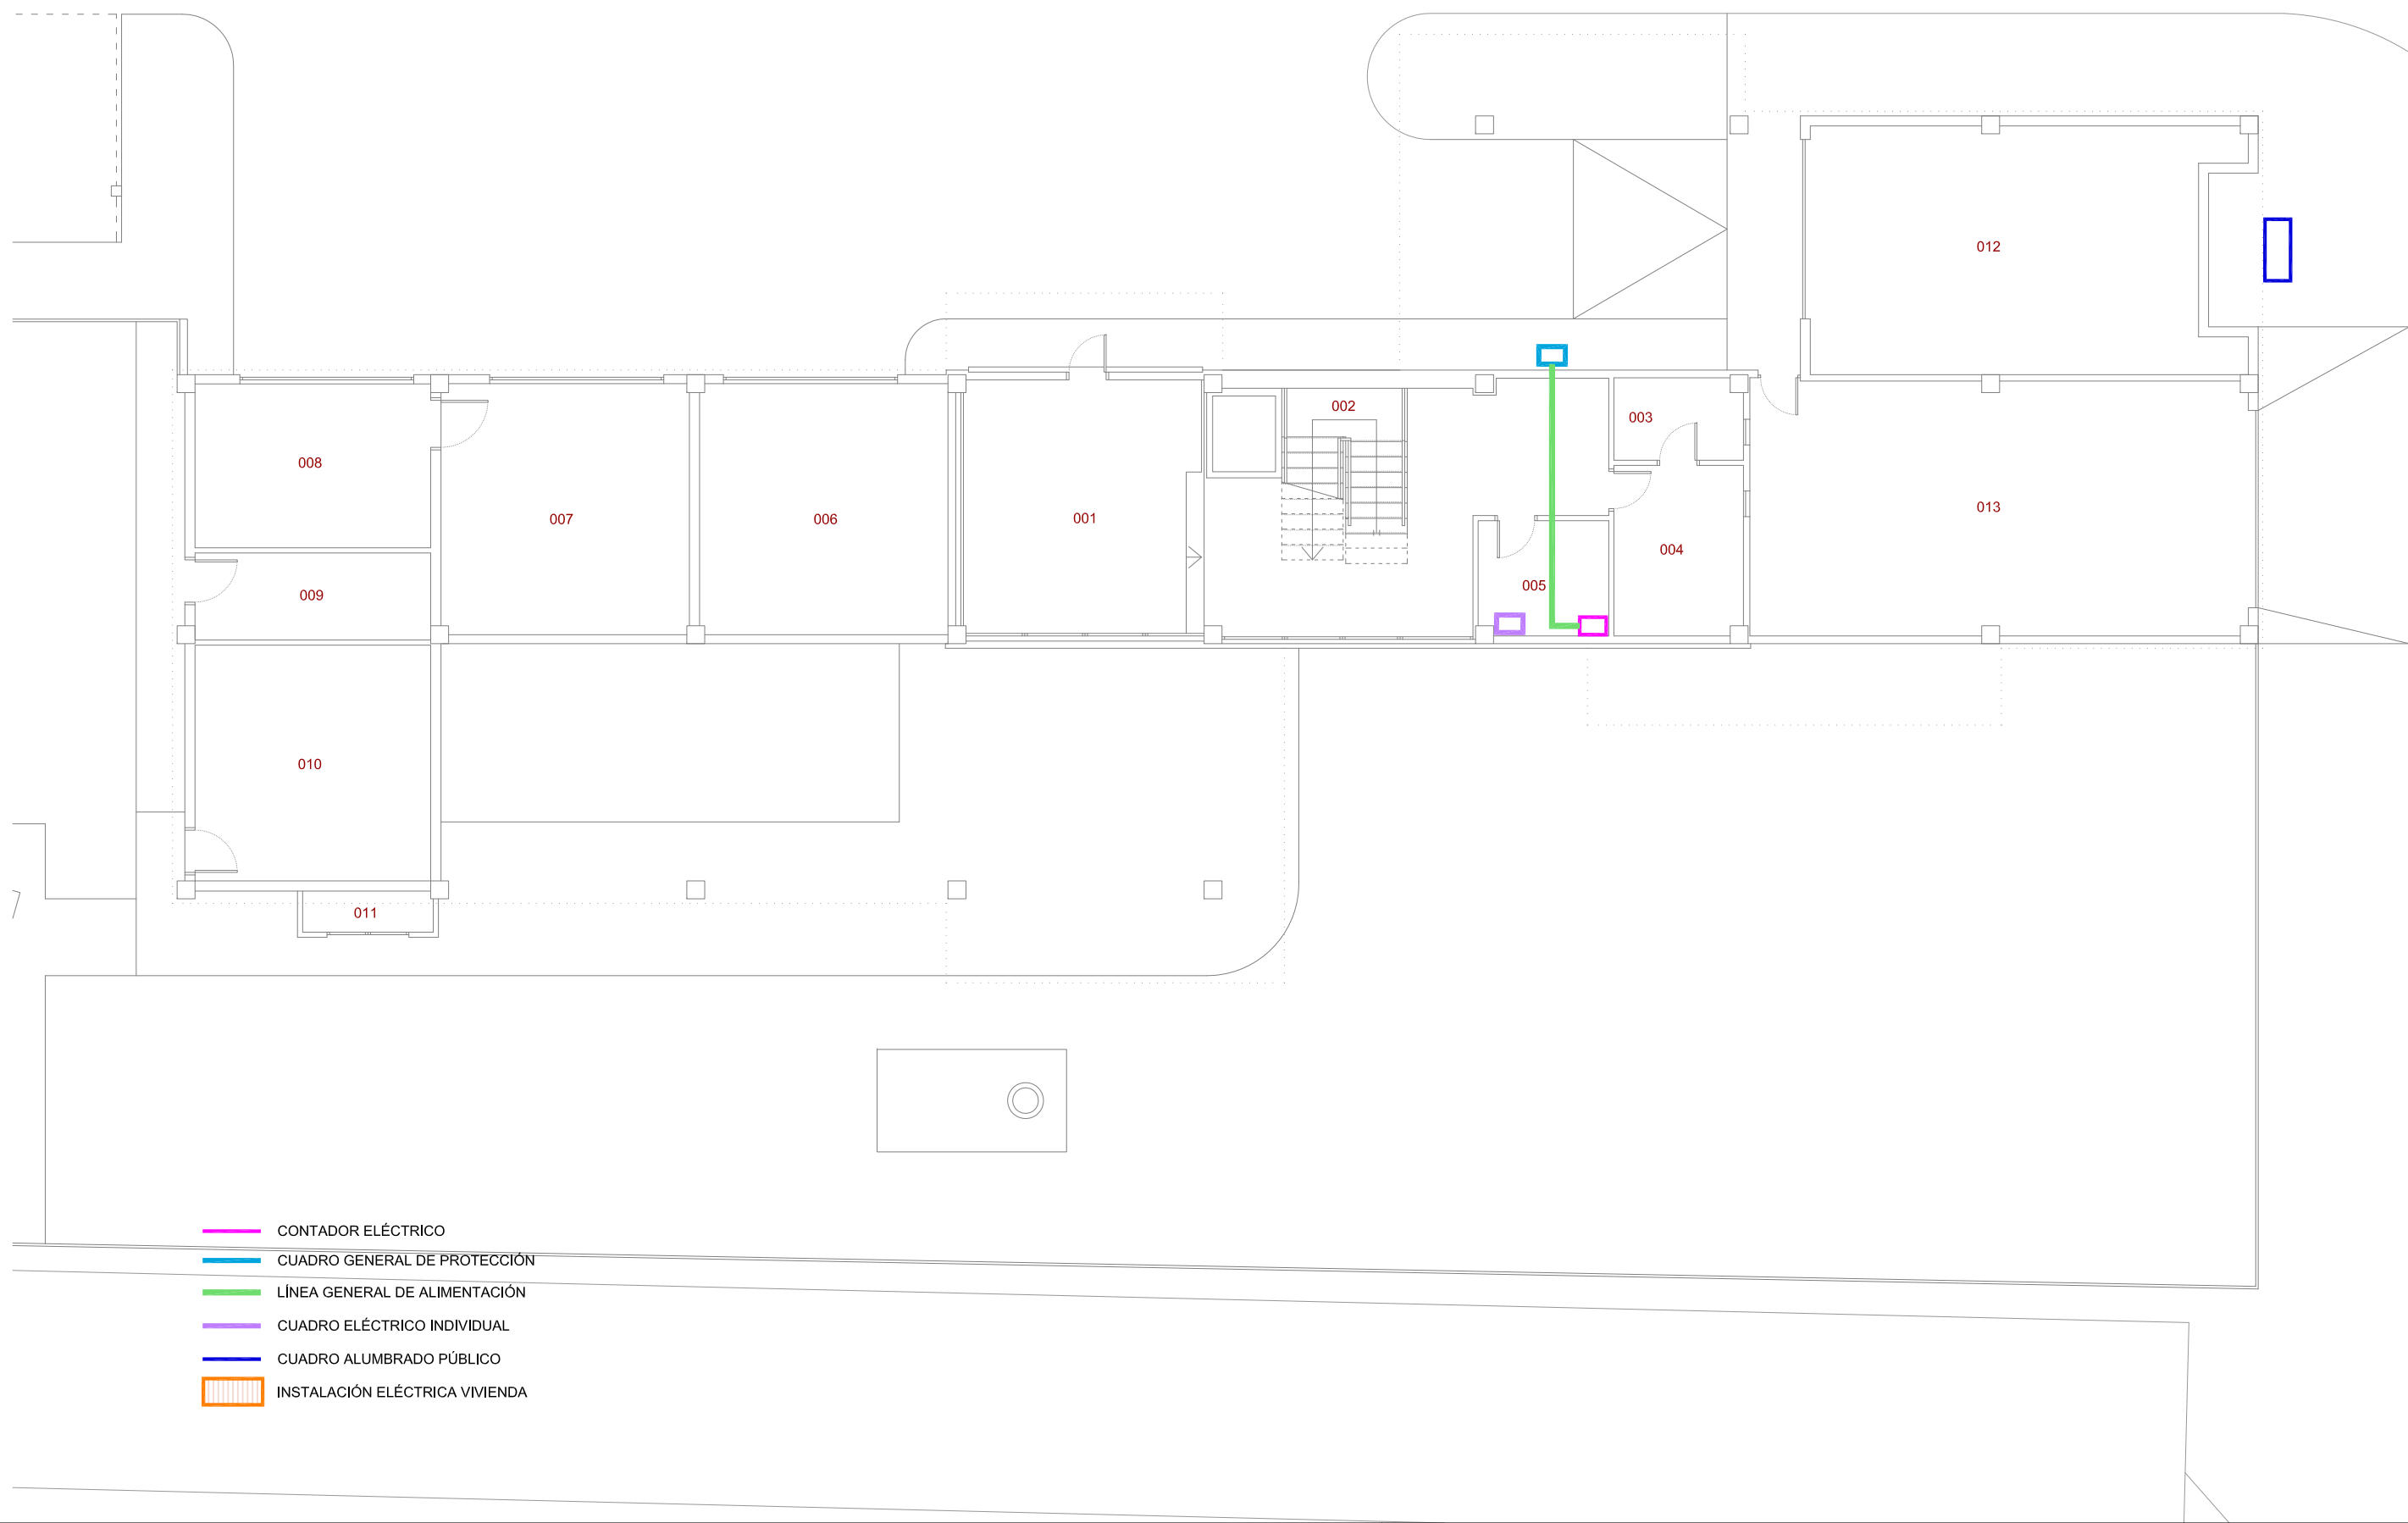
- CONTADOR ELÉCTRICO
- CUADRO GENERAL DE PROTECCIÓN
- LÍNEA GENERAL DE ALIMENTACIÓN
- CUADRO ELÉCTRICO INDIVIDUAL
- CUADRO ALUMBRADO PÚBLICO
- INSTALACIÓN ELÉCTRICA VIVIENDA

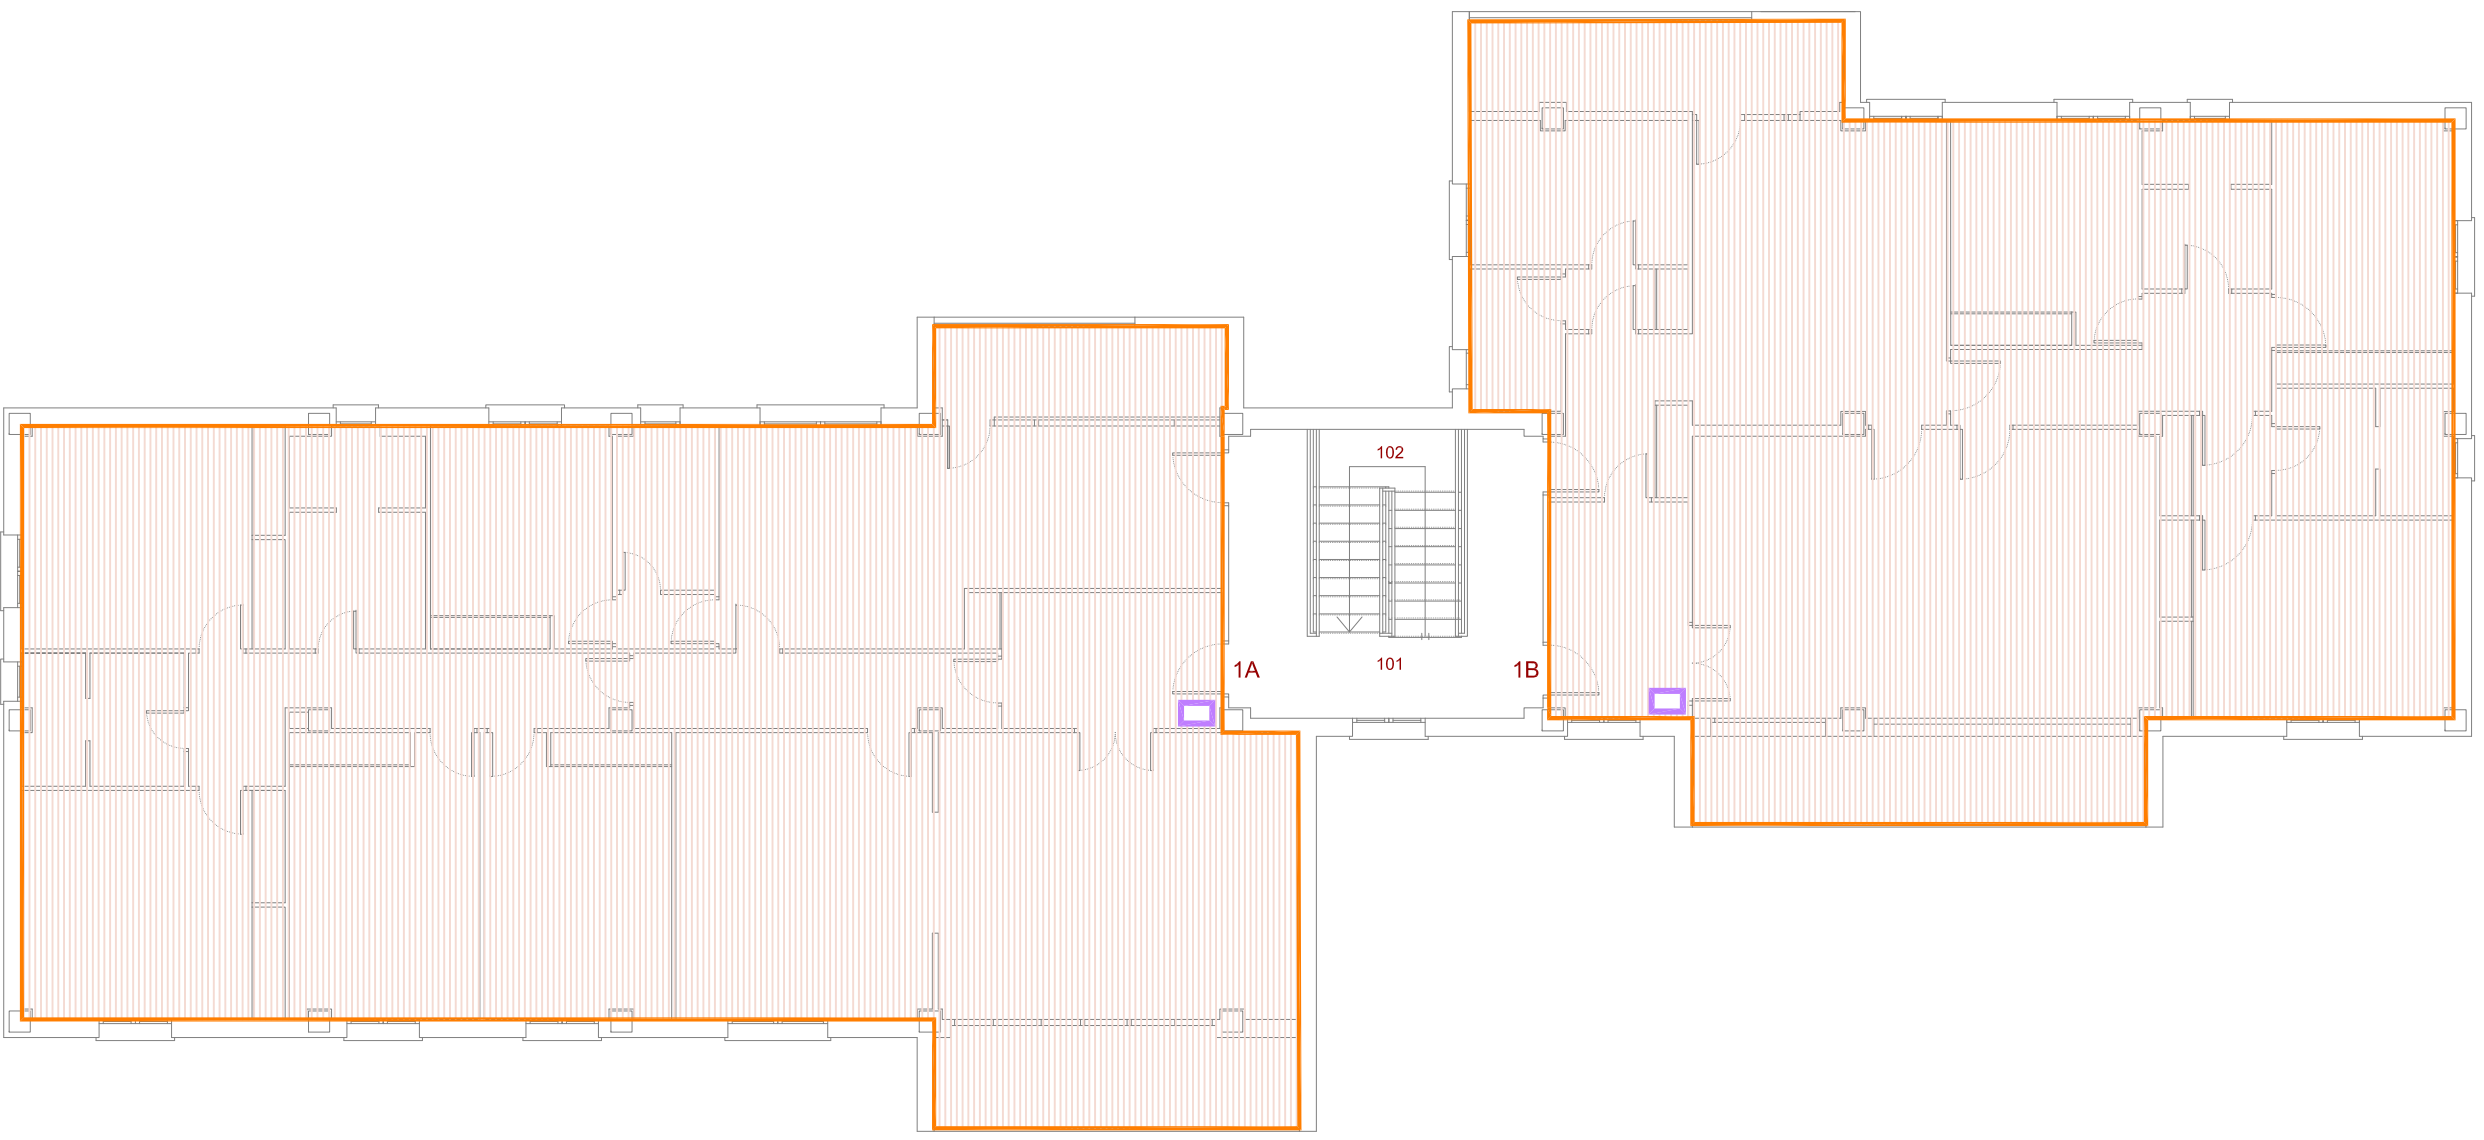
- CONTADOR ELÉCTRICO
- CUADRO GENERAL DE PROTECCIÓN
- LÍNEA GENERAL DE ALIMENTACIÓN
- CUADRO ELÉCTRICO INDIVIDUAL
- CUADRO ALUMBRADO PÚBLICO
- INSTALACIÓN ELÉCTRICA VIVIENDA
