ÍNDICE DE PLANOS

PROYECTO BÁSICO Y DE EJECUCIÓN DE REFORMA DE LAS VIVIENDAS DEL HOSPITAL MILITAR PARA SU ADECUACIÓN A USO ADMINISTRATIVO, EN AVDA / JEREZ (HOSPITAL MILITAR). SEVILLA

PROMOTOR: SERVICIO ANDALUZ DE SALUD

SOCIEDAD PROYECTISTA
 Arquibox Arquitectos SCP
 CIF: J-91336644
 COAS SP-0169

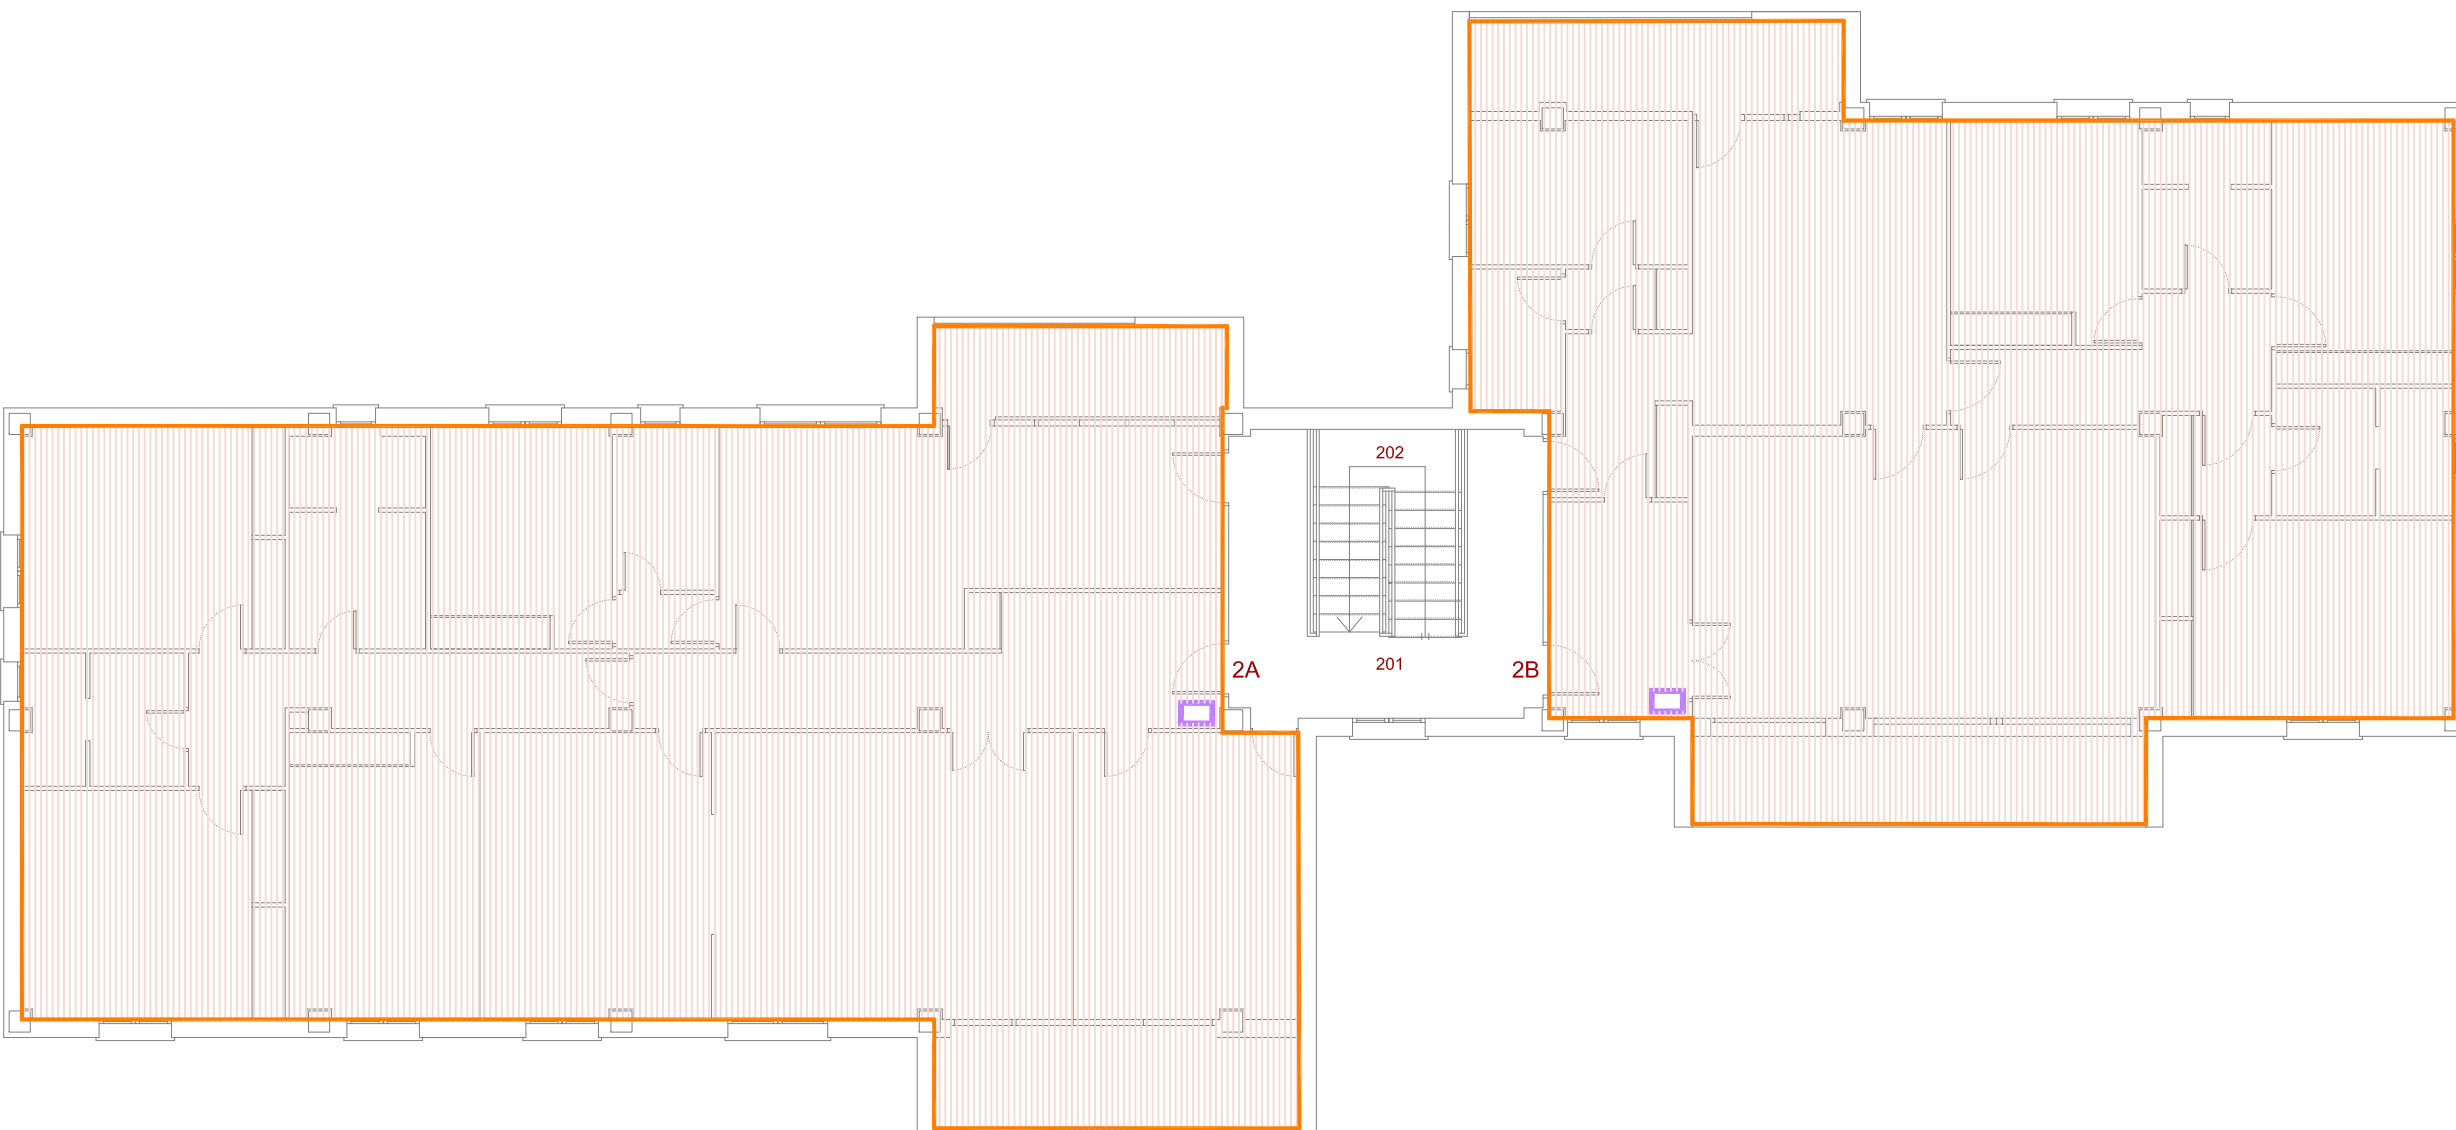
- CONTADOR ELÉCTRICO
- CUADRO GENERAL DE PROTECCIÓN
- LÍNEA GENERAL DE ALIMENTACIÓN
- CUADRO ELÉCTRICO INDIVIDUAL
- CUADRO ALUMBRADO PÚBLICO
- INSTALACIÓN ELÉCTRICA VIVIENDA

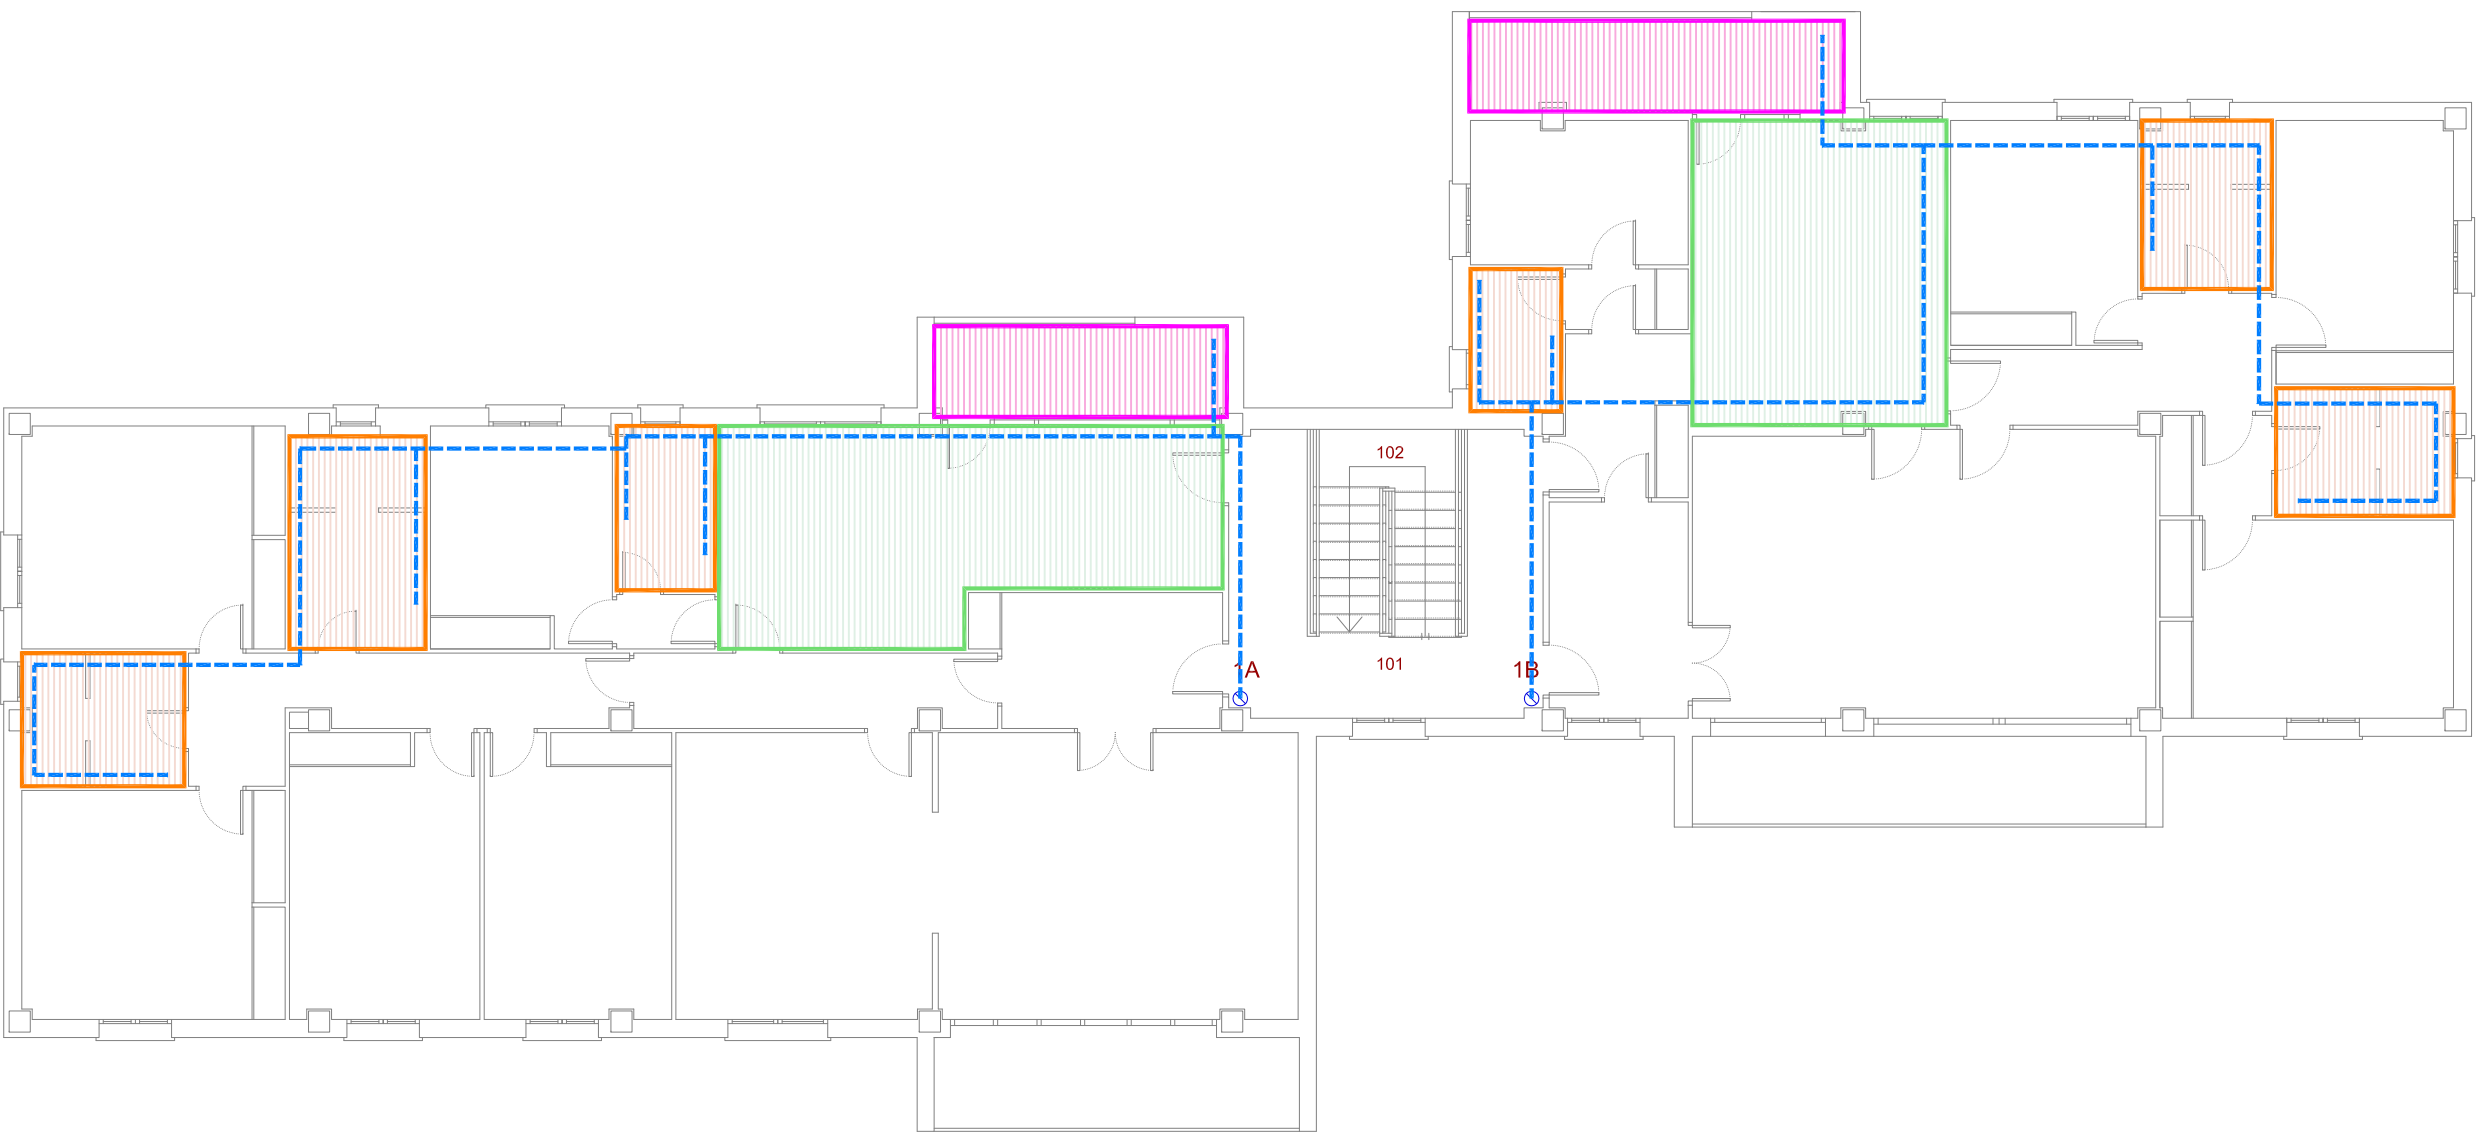
- BAÑO COMPUESTO POR: BAÑERA, BIDÉ, INODORO Y LAVABO
- LAVADERO COMPUESTO POR PILA Y CALENTADOR
- COCINA COMPUESTA POR FREGADERO
- ACOMETIDA DE AGUA FRÍA
- MONTANTES DE AGUA FRÍA
- TUBERÍAS EN DESUSO

NOTA: TODOS LOS CUARTOS HÚMEDOS, INCLUIDO LAVADEROS, CUENTAN CON AGUA FRÍA Y AGUA CALIENTE SANITARIA.

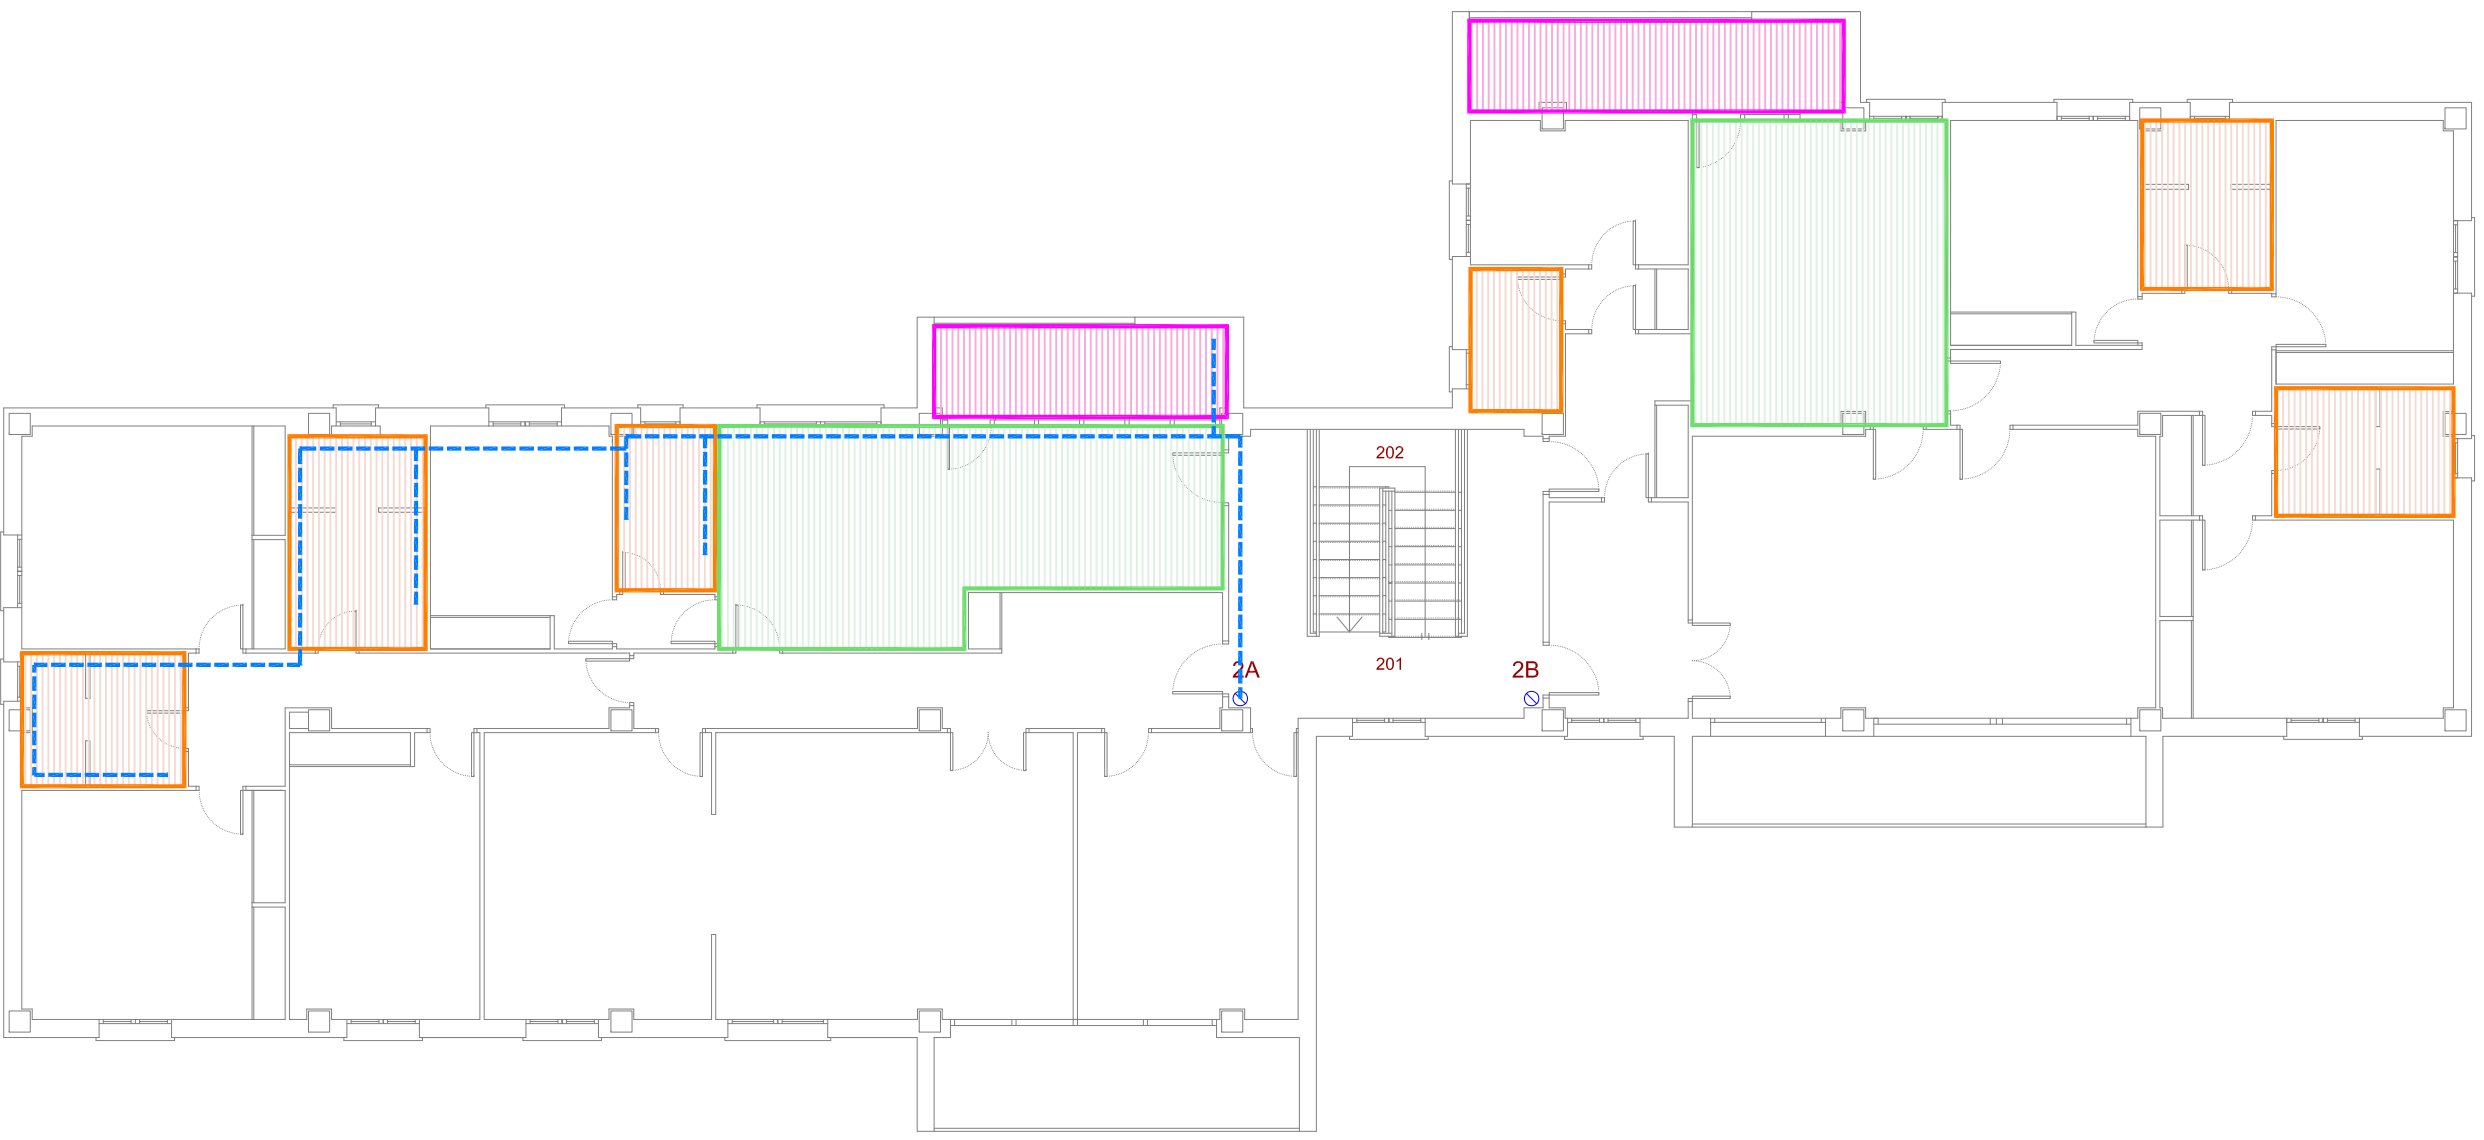
- BAÑO COMPUESTO POR: BAÑERA, BIDÉ, INODORO Y LAVABO
- LAVADERO COMPUESTO POR PILA Y CALENTADOR
- COCINA COMPUESTA POR FREGADERO
- ACOMETIDA DE AGUA FRÍA
- MONTANTES DE AGUA FRÍA
- TUBERÍAS EN DESUSO

NOTA: TODOS LOS CUARTOS HÚMEDOS, INCLUIDO LAVADEROS, CUENTAN CON AGUA FRÍA Y AGUA CALIENTE SANITARIA.

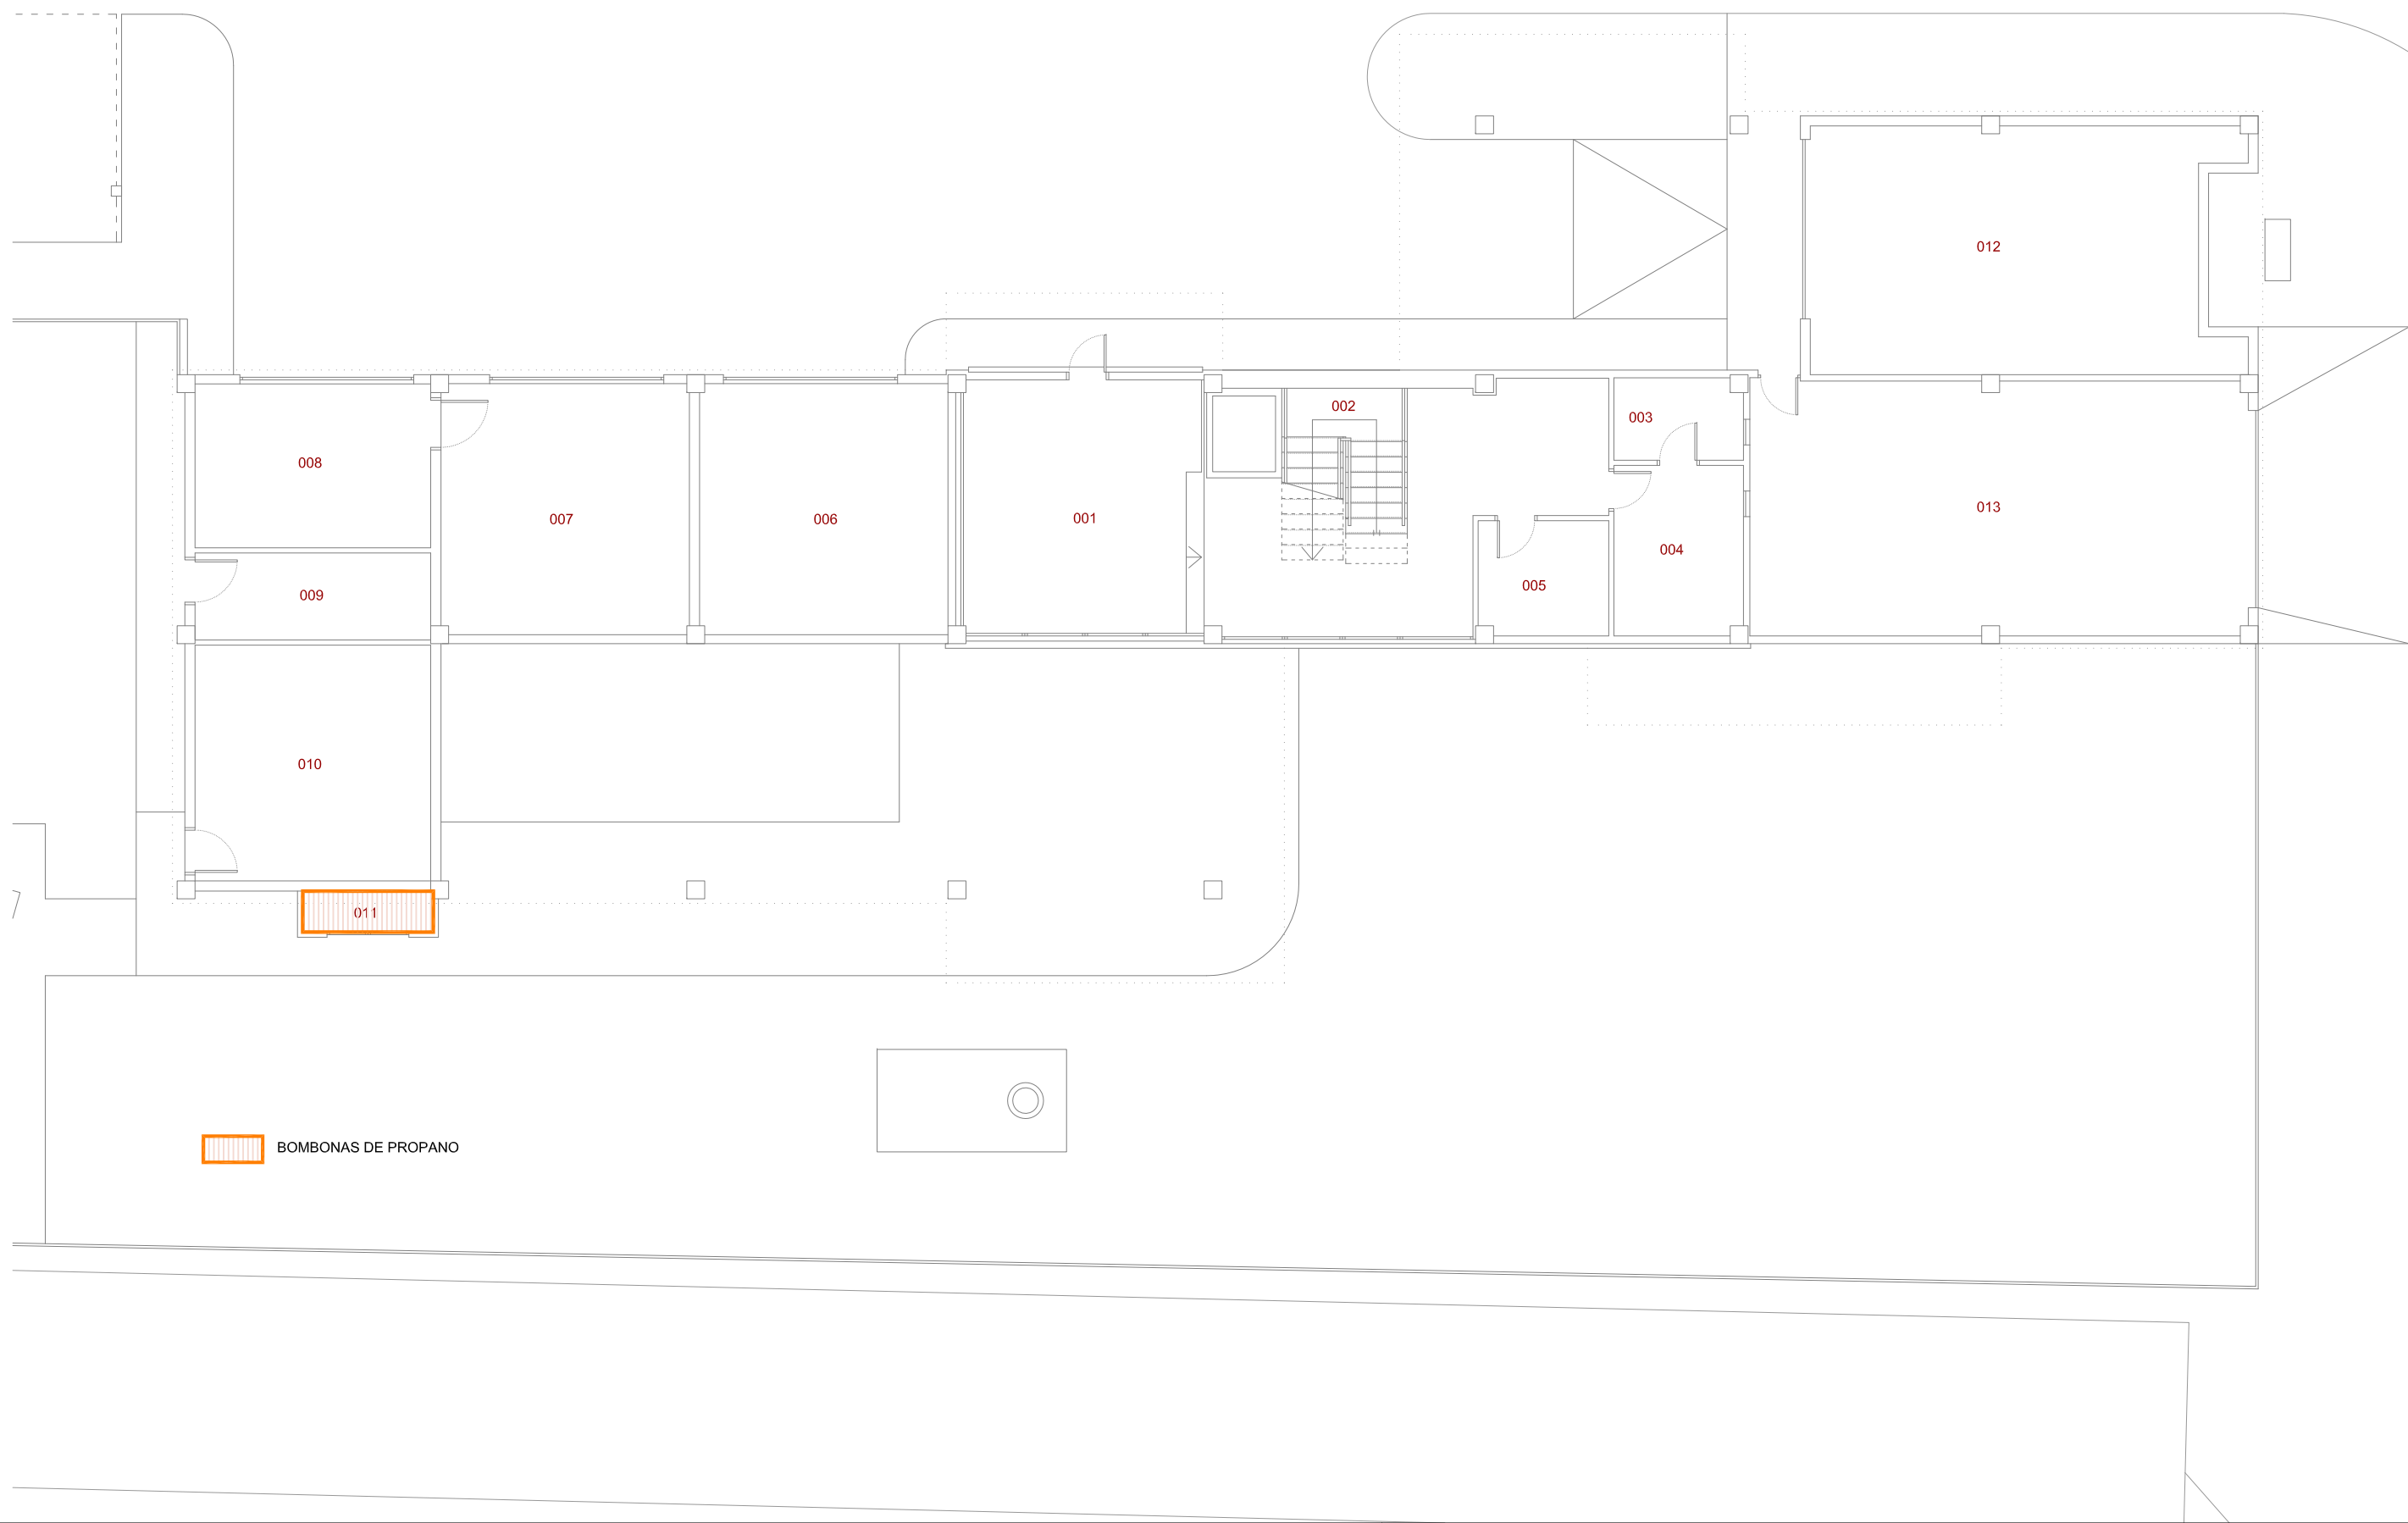
BOMBONAS DE PROPANO

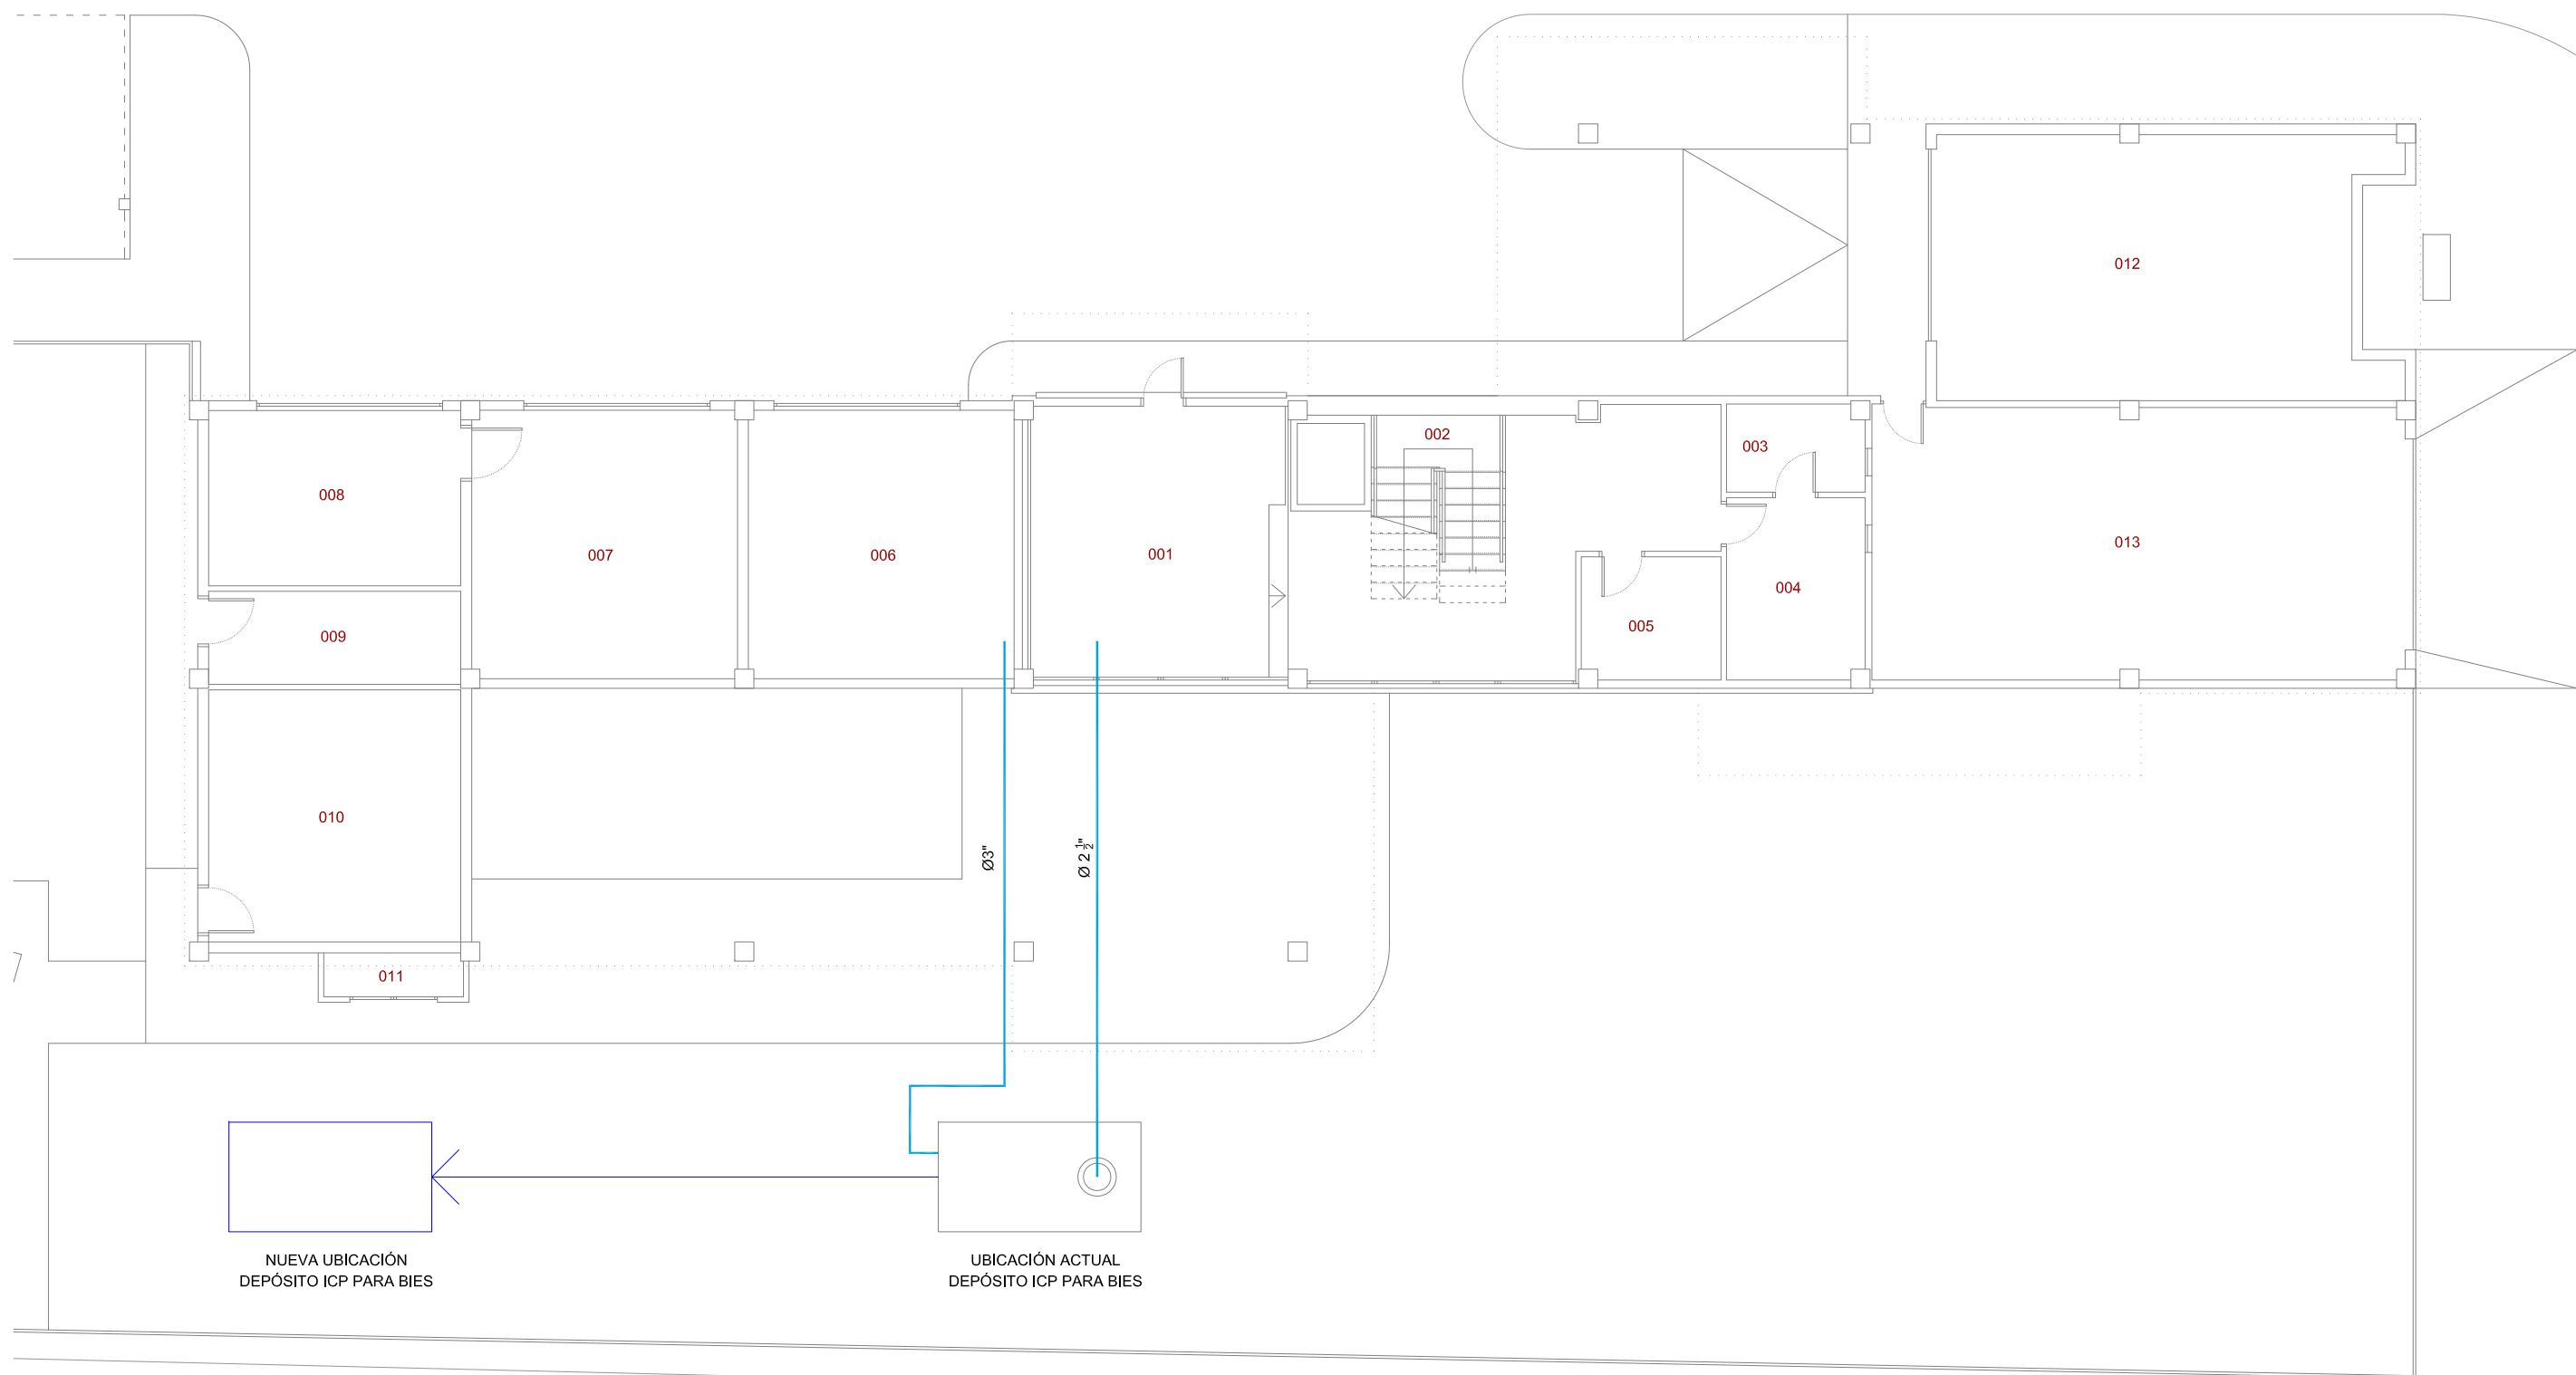
— DEPÓSITO ICP PARA BIES
— CANALIZACIÓN SUPERFICIAL ACERO
 CON VÁLVULA DE COMPUERTA

NUEVA UBICACIÓN
DEPÓSITO ICP PARA BIES

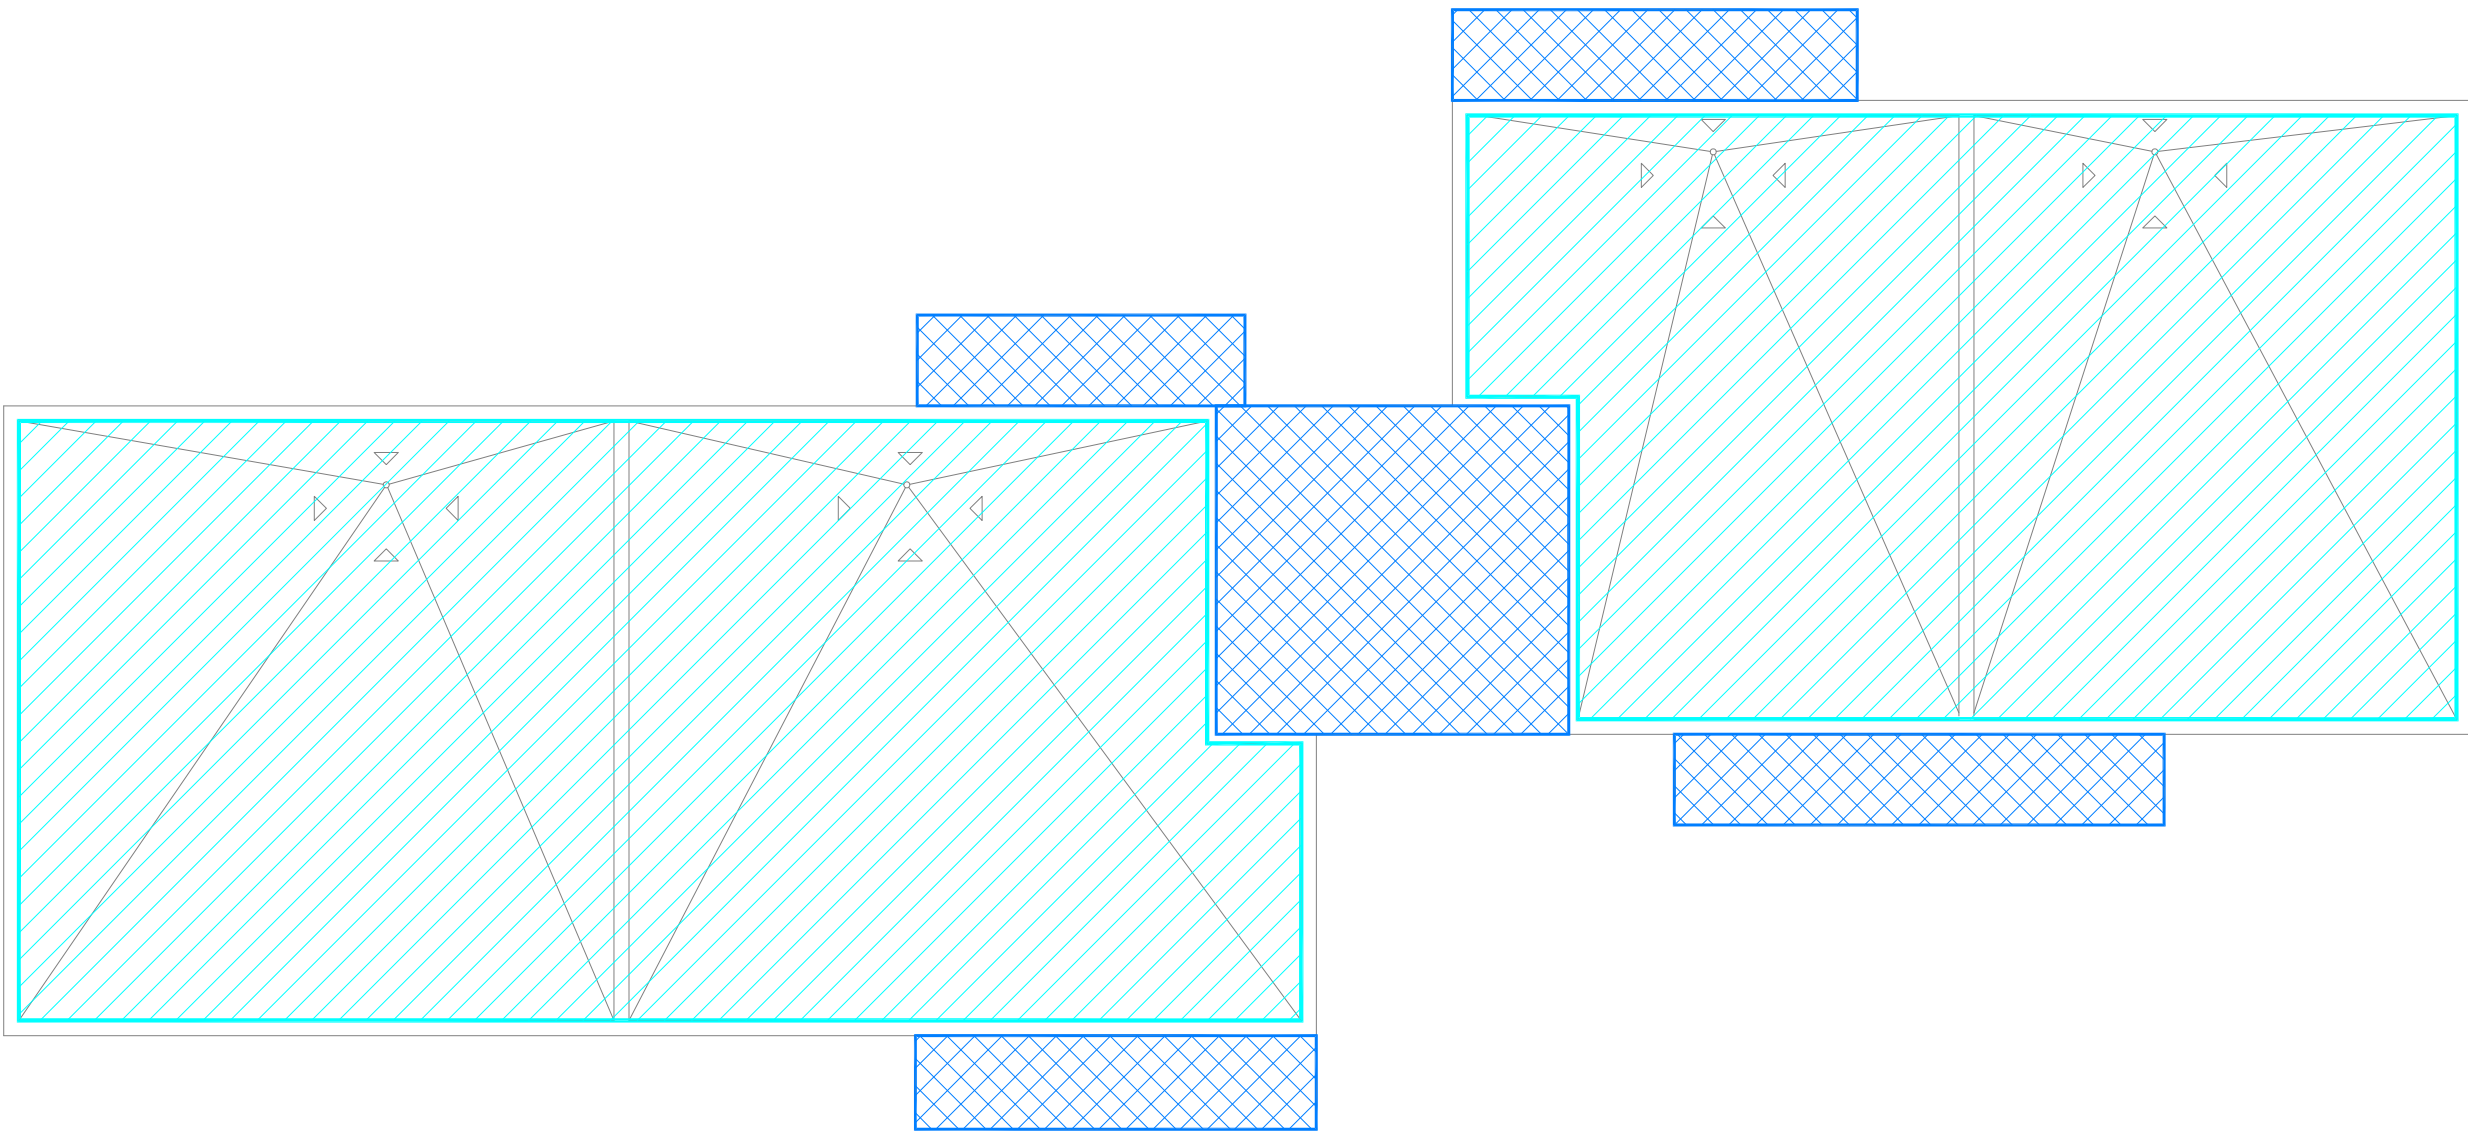
- DEMOLICIÓN DE CUBIERTA TRANSITABLE
- DEMOLICIÓN DE CUBIERTA NO TRANSITABLE

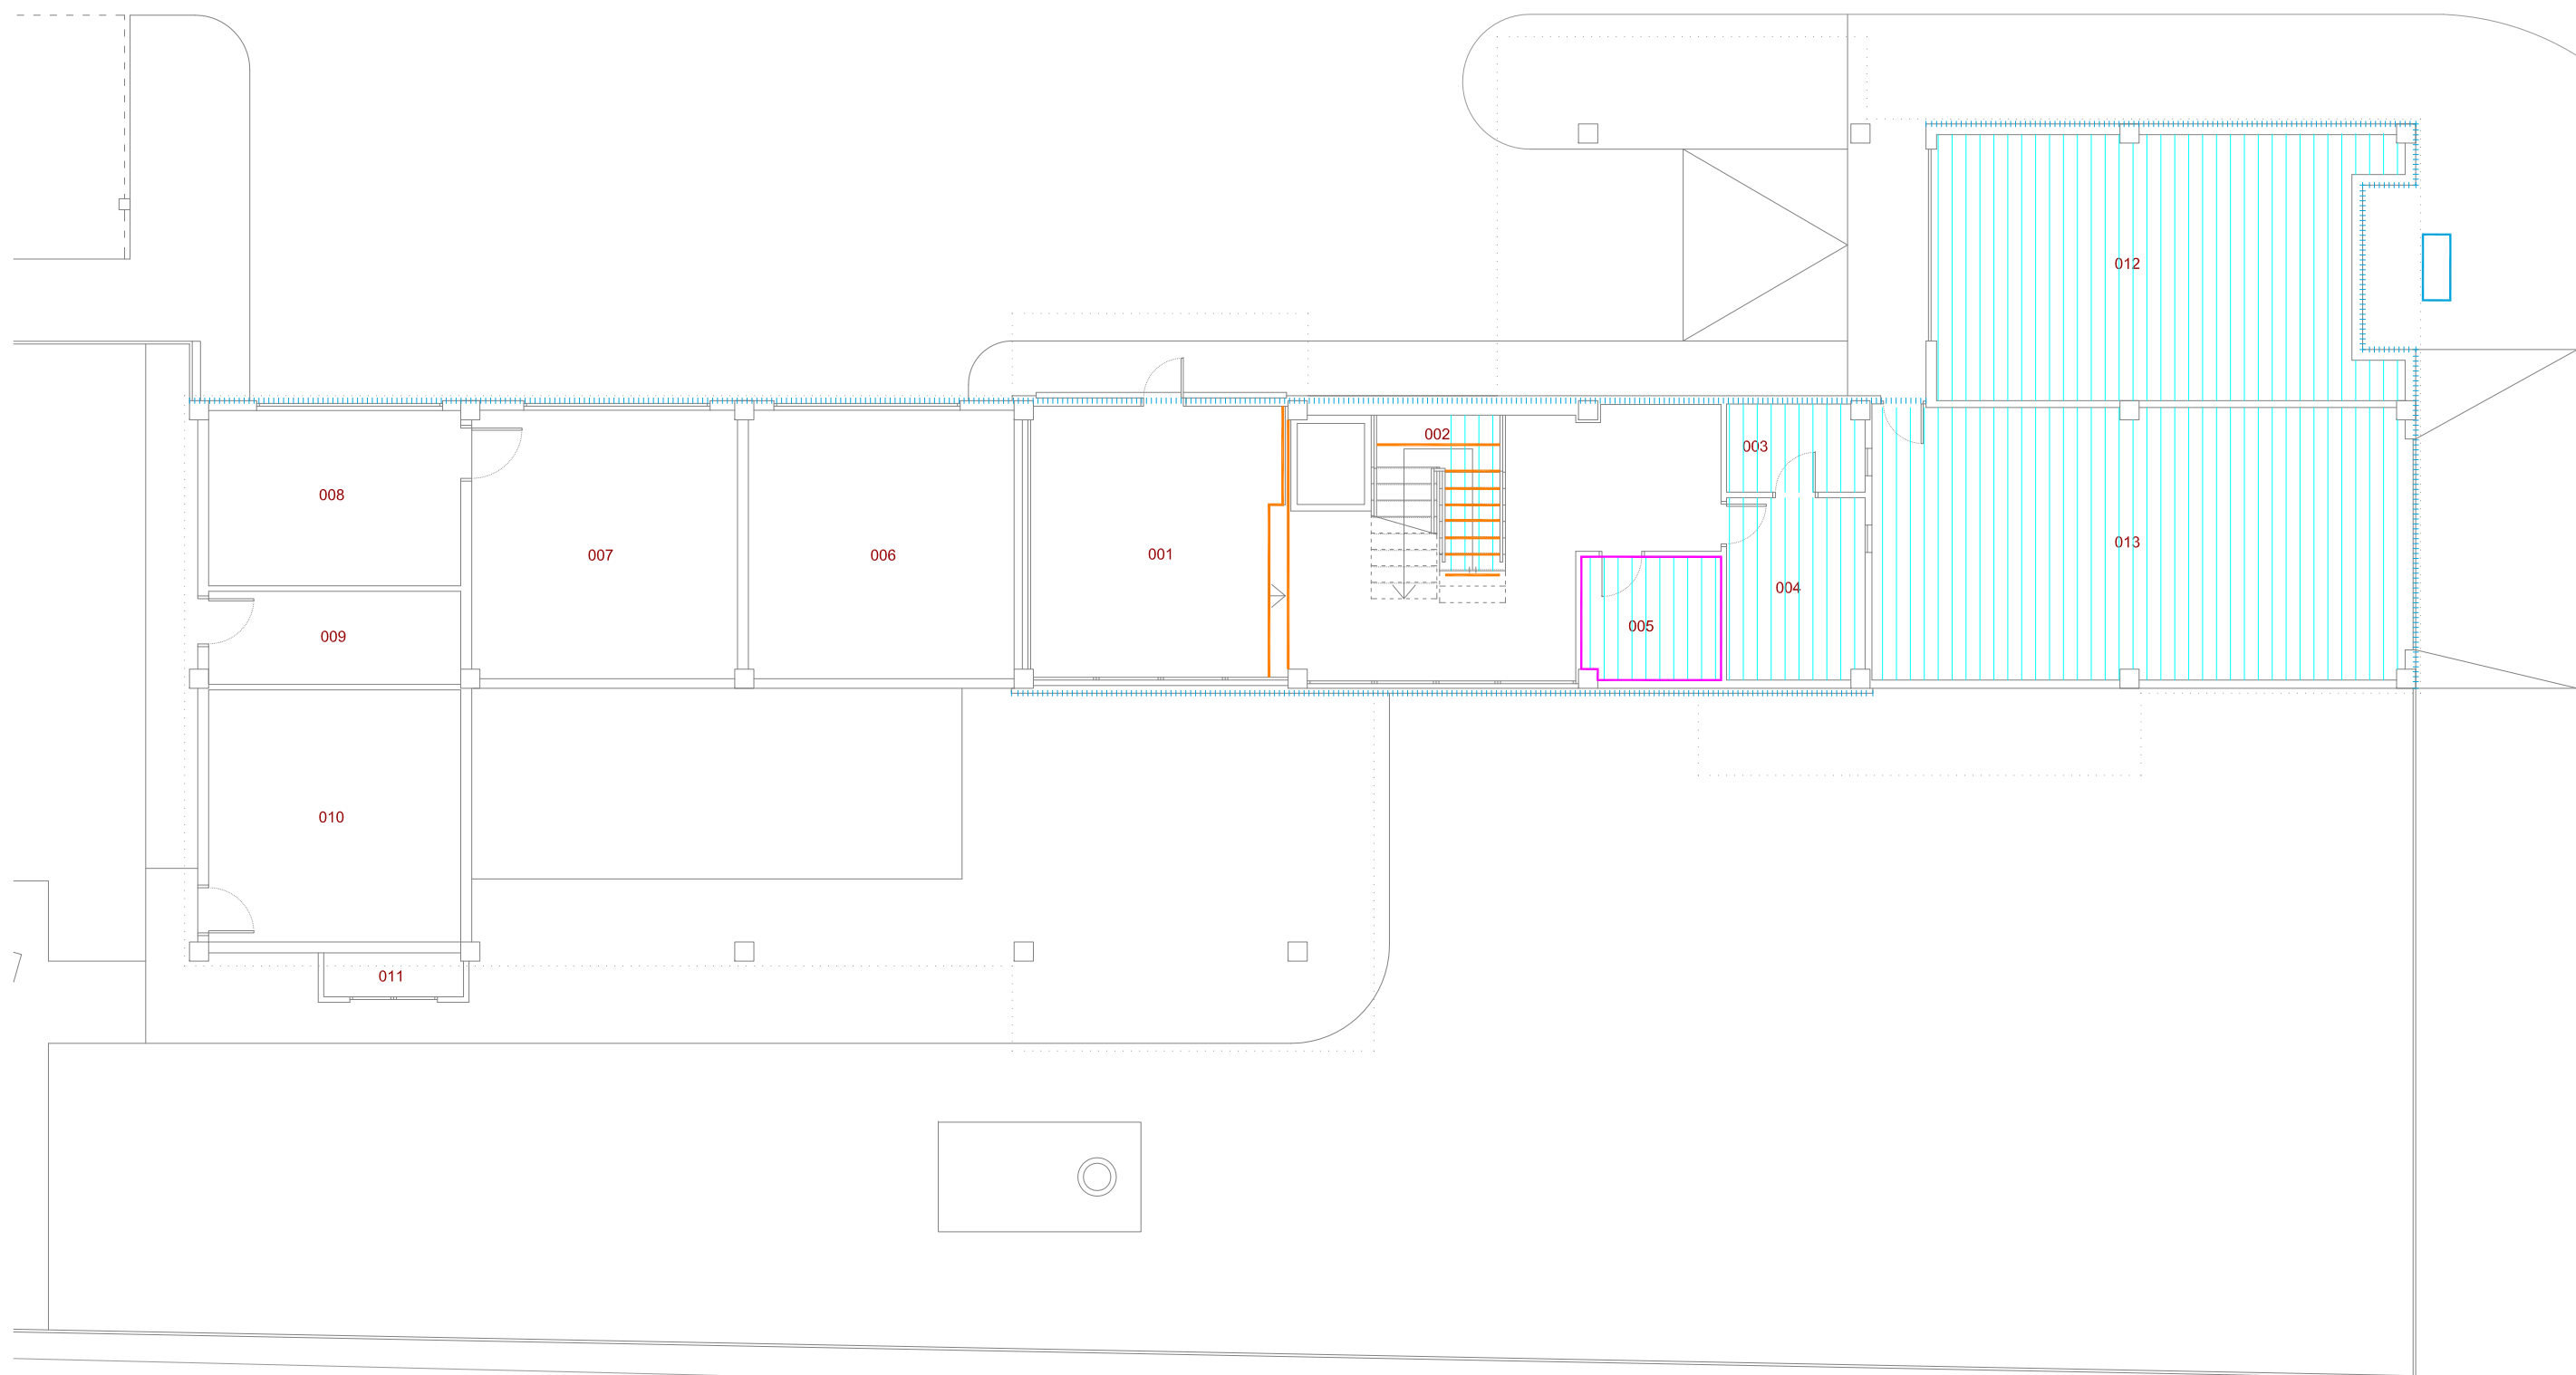
- DEMOLICIÓN DE ALICATADOS
- DEMOLICIÓN DE CHAPADO DE PIEDRA NATURAL FACHADA
- - - DEMOLICIÓN DE CHAPADO PIEDRA NATURAL FORJADO
- ⋯ DEMOLICIÓN DE ZÓCALO
- ||||| DEMOLICIÓN DE FALSO TECHO DE ESCAYOLA
- ||||| DEMOLICIÓN DE GUARNECIDOS Y ENLUCIDOS DE TECHOS
- DEMOLICIÓN DE TABICAS DE PIEZAS CERAMICAS
