ÍNDICE DE PLANOS

PROYECTO BÁSICO Y DE EJECUCIÓN DE REFORMA DE LAS VIVIENDAS DEL HOSPITAL MILITAR PARA SU ADECUACIÓN A USO ADMINISTRATIVO, EN AVDA / JEREZ (HOSPITAL MILITAR). SEVILLA

PROMOTOR: SERVICIO ANDALUZ DE SALUD

SOCIEDAD PROYECTISTA
 Arquibox Arquitectos SCP
 CIF: J-91336644
 COAS SP-0169

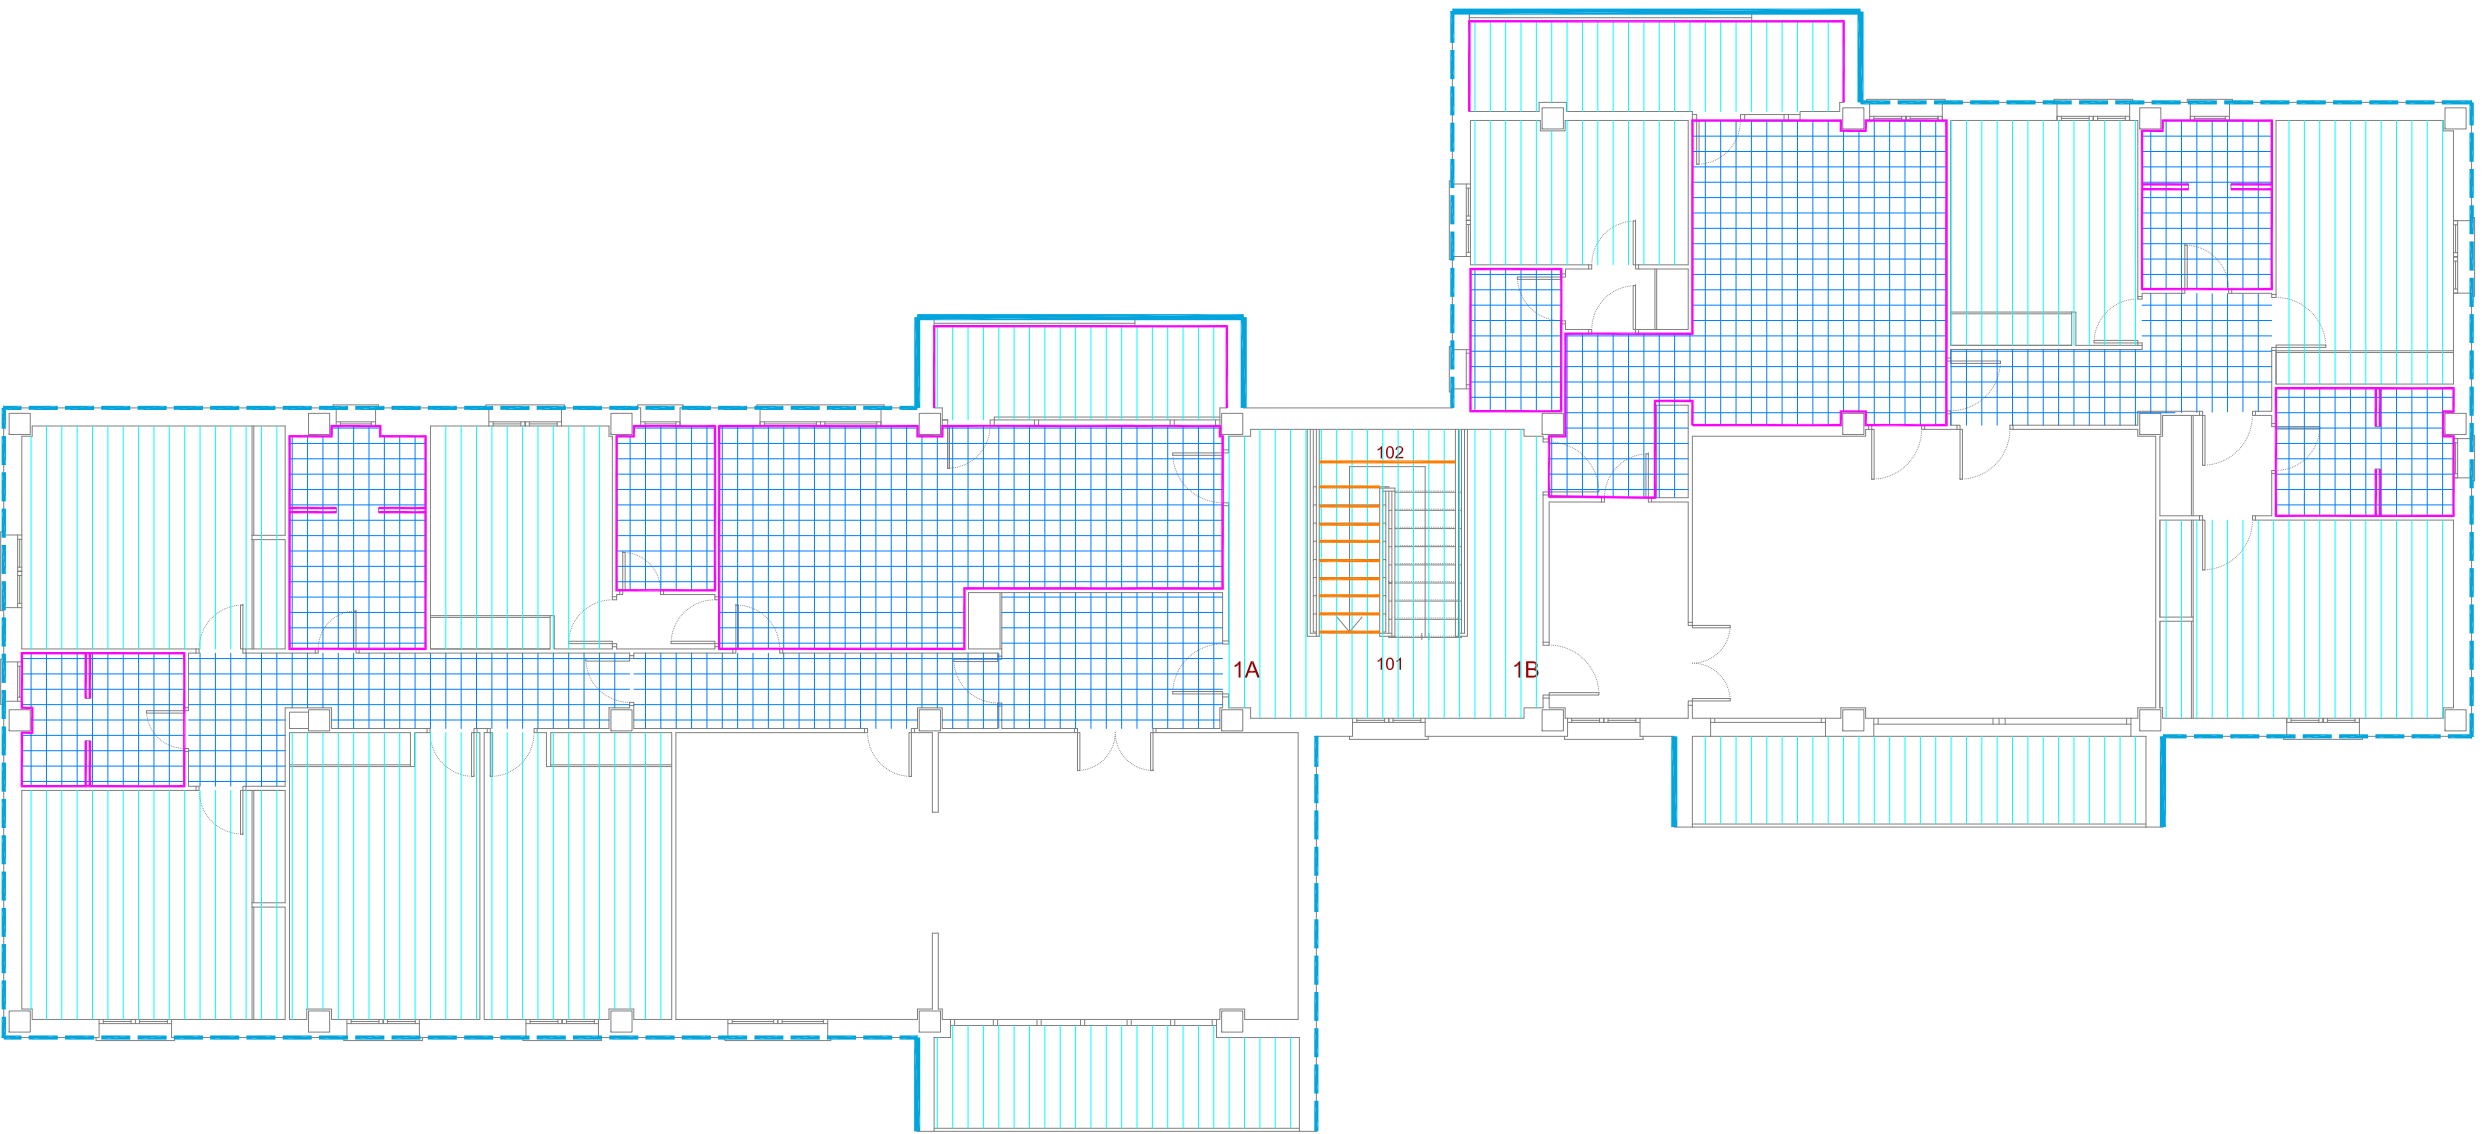
- DEMOLICIÓN DE ALICATADOS
- DEMOLICIÓN DE CHAPADO DE PIEDRA NATURAL FACHADA
- - - DEMOLICIÓN DE CHAPADO PIEDRA NATURAL FORJADO
- ⋯ DEMOLICIÓN DE ZÓCALO
- ▤ DEMOLICIÓN DE FALSO TECHO DE ESCAYOLA
- ||| DEMOLICIÓN DE GUARNECIDOS Y ENLUCIDOS DE TECHOS
- DEMOLICIÓN DE TABICAS DE PIEZAS CERAMICAS

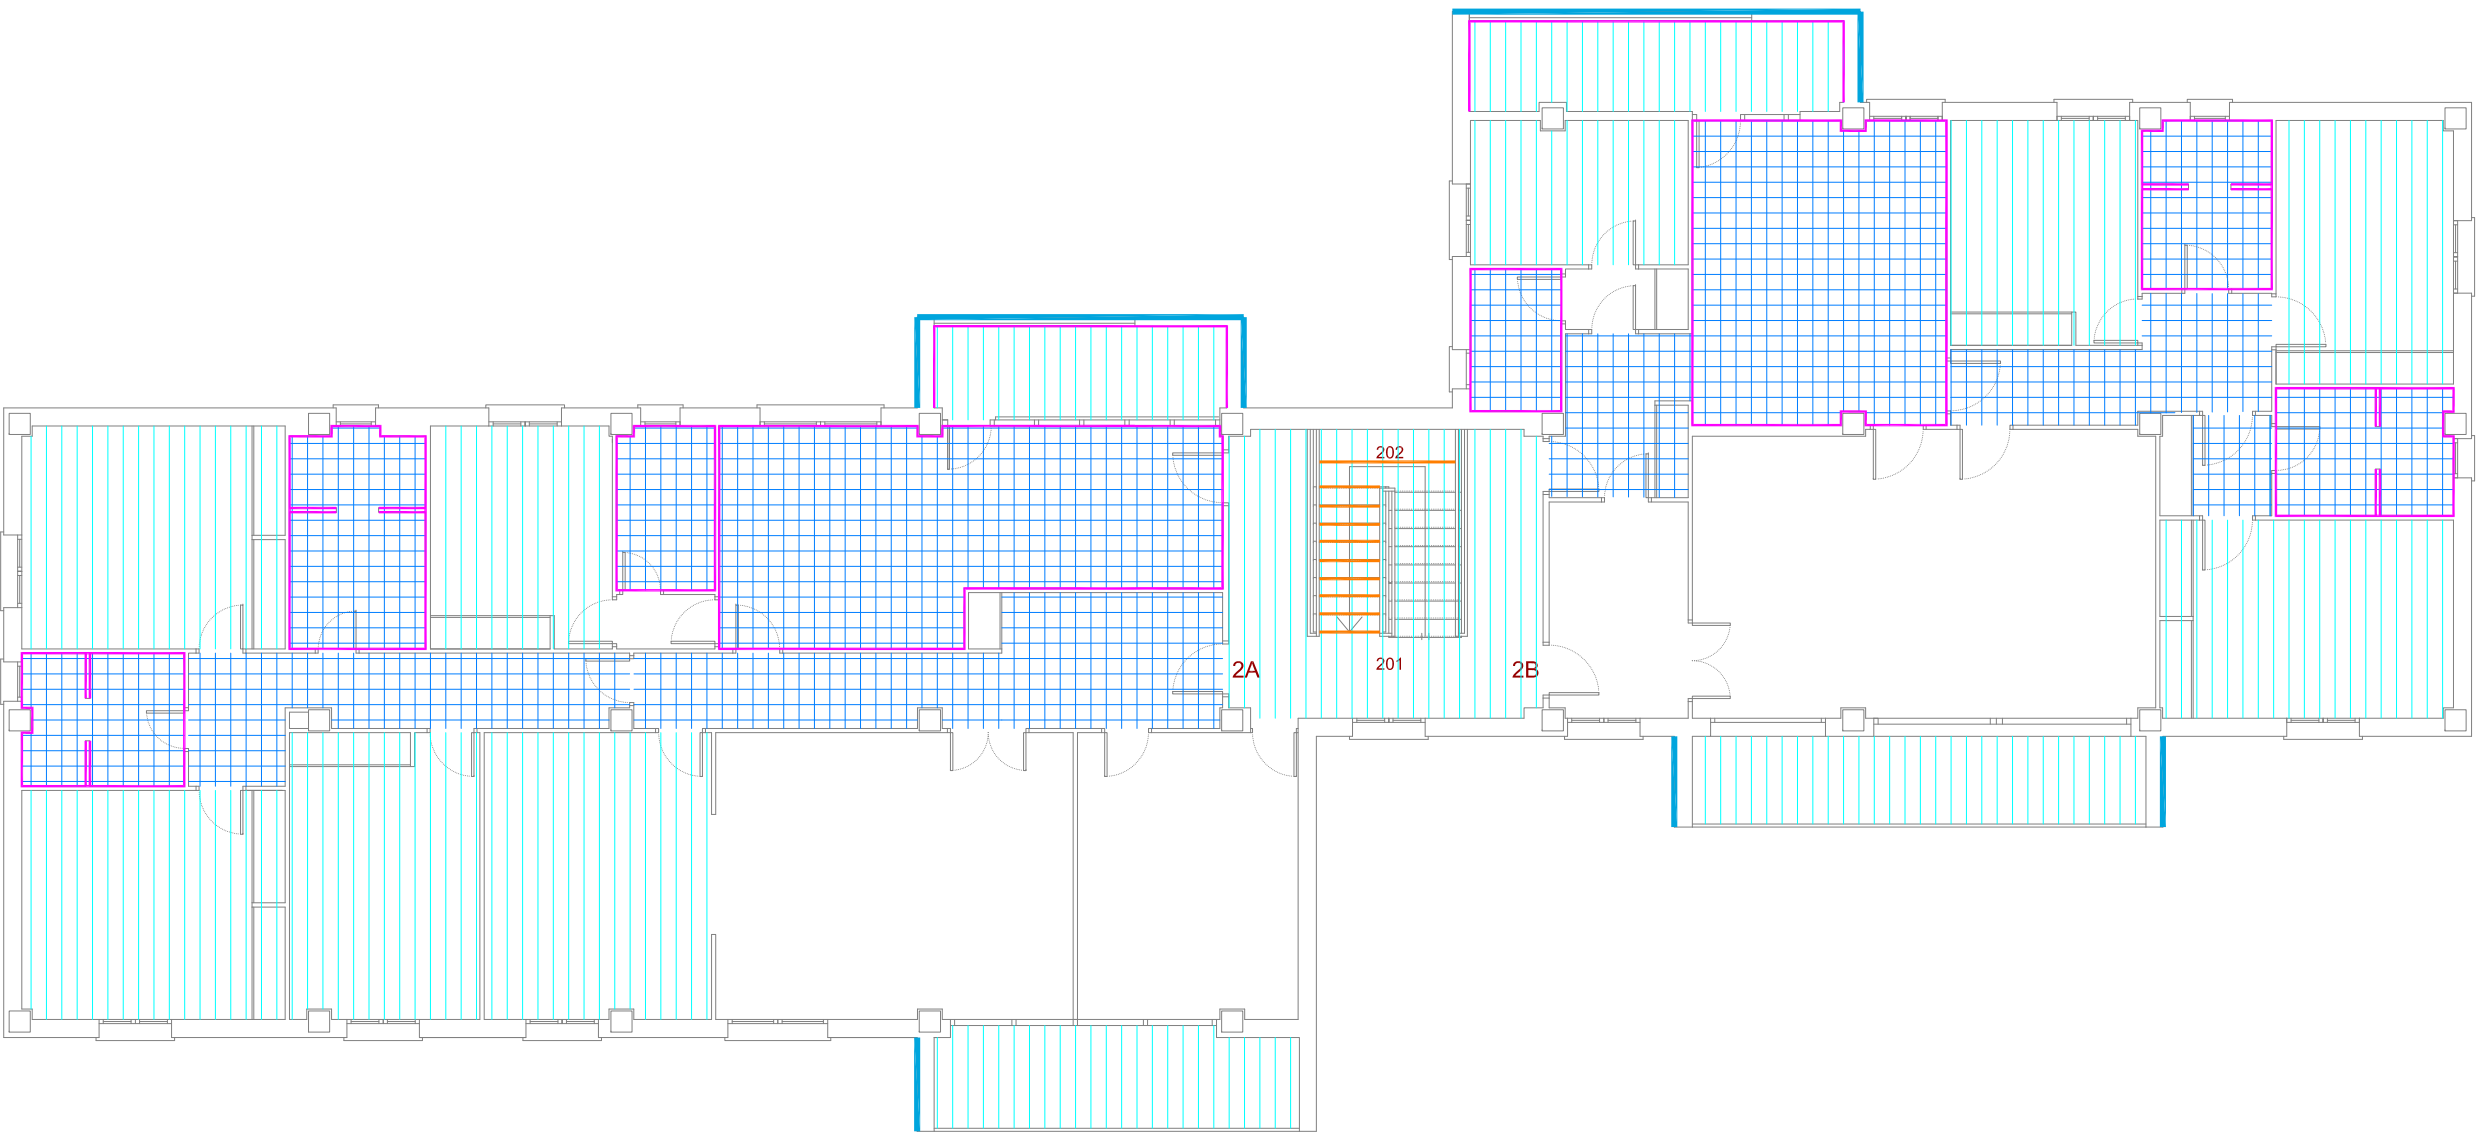
- DEMOLICIÓN DE ALICATADOS
- DEMOLICIÓN DE CHAPADO DE PIEDRA NATURAL FACHADA
- - - DEMOLICIÓN DE CHAPADO PIEDRA NATURAL FORJADO
- · · · · DEMOLICIÓN DE ZÓCALO
- ▧ DEMOLICIÓN DE FALSO TECHO DE ESCAYOLA
- ||| DEMOLICIÓN DE GUARNECIDOS Y ENLUCIDOS DE TECHOS
- DEMOLICIÓN DE TABICAS DE PIEZAS CERAMICAS

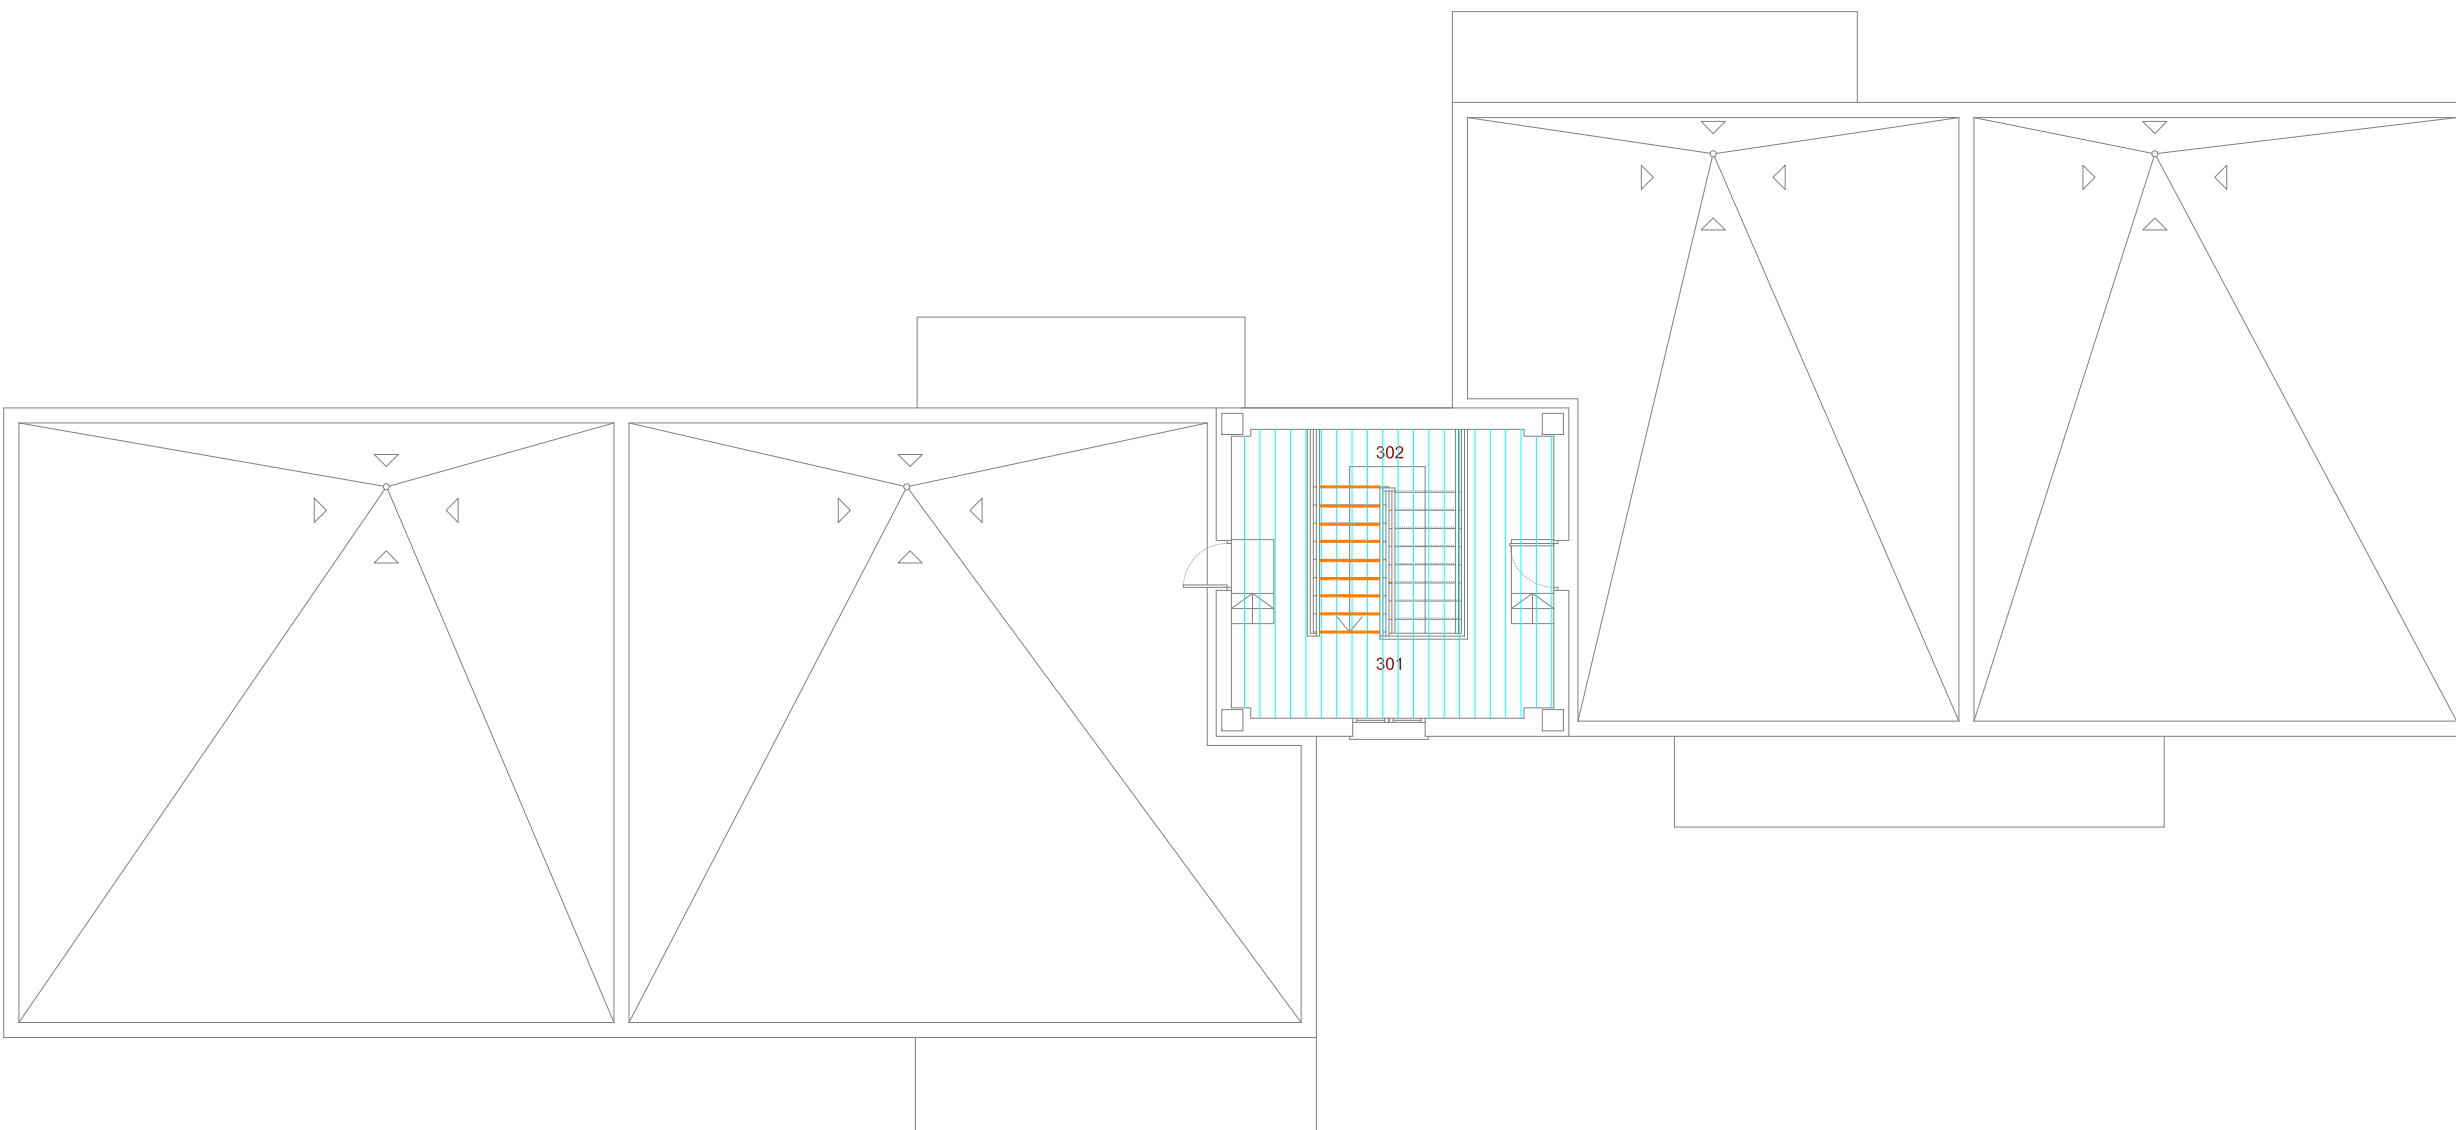
- DEMOLICIÓN DE ALICATADOS
- DEMOLICIÓN DE CHAPADO DE PIEDRA NATURAL FACHADA
- DEMOLICIÓN DE CHAPADO PIEDRA NATURAL FORJADO
- DEMOLICIÓN DE ZÓCALO
- ▤▤▤▤ DEMOLICIÓN DE FALSO TECHO DE ESCAYOLA
- ▮▮▮▮ DEMOLICIÓN DE GUARNECIDOS Y ENLUCIDOS DE TECHOS
- DEMOLICIÓN DE TABICAS DE PIEZAS CERAMICAS

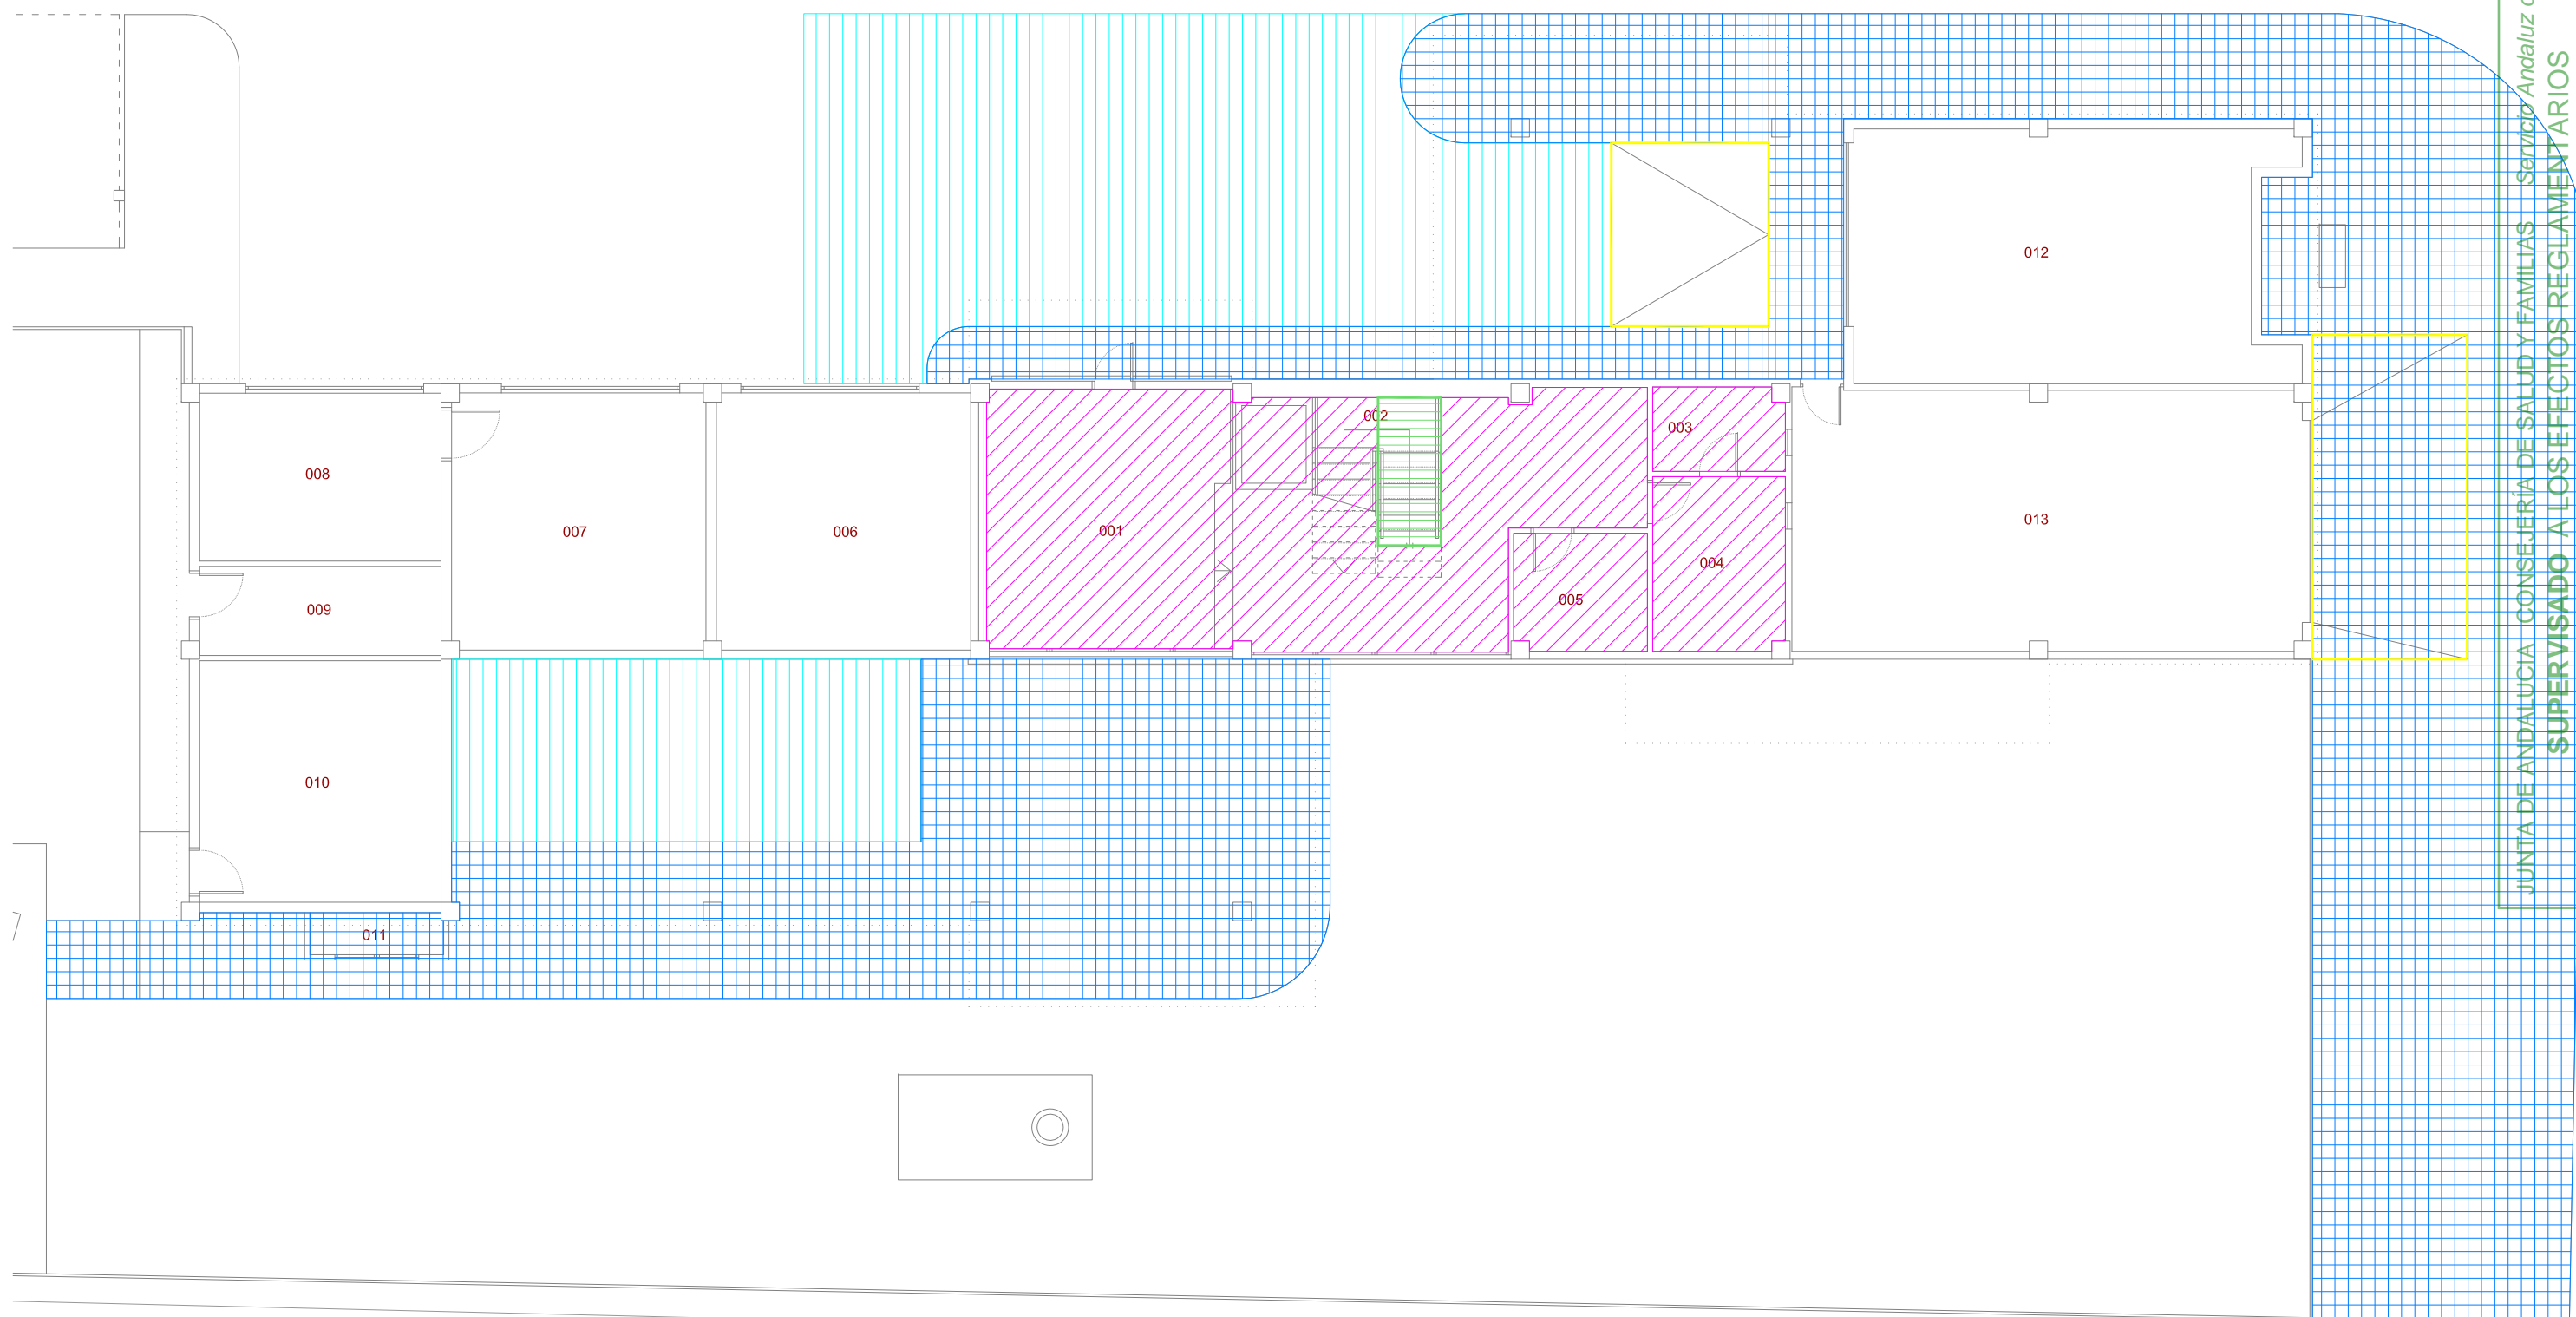
- DEMOLICIÓN DE SOLADO Y RODAPIÉ DE PIEDRA NATURAL
- DEMOLICIÓN DE SOLERA DE RAMPAS DE GARAJE
- DEMOLICIÓN DE CHAPADO PIEDRA NATURAL FORJADO
- DEMOLICIÓN DE BALDOSA HIDRAÚLICA
- DEMOLICIÓN DE ASFALTO
- DEMOLICIÓN DE PELDAÑO Y ZANQUÍN

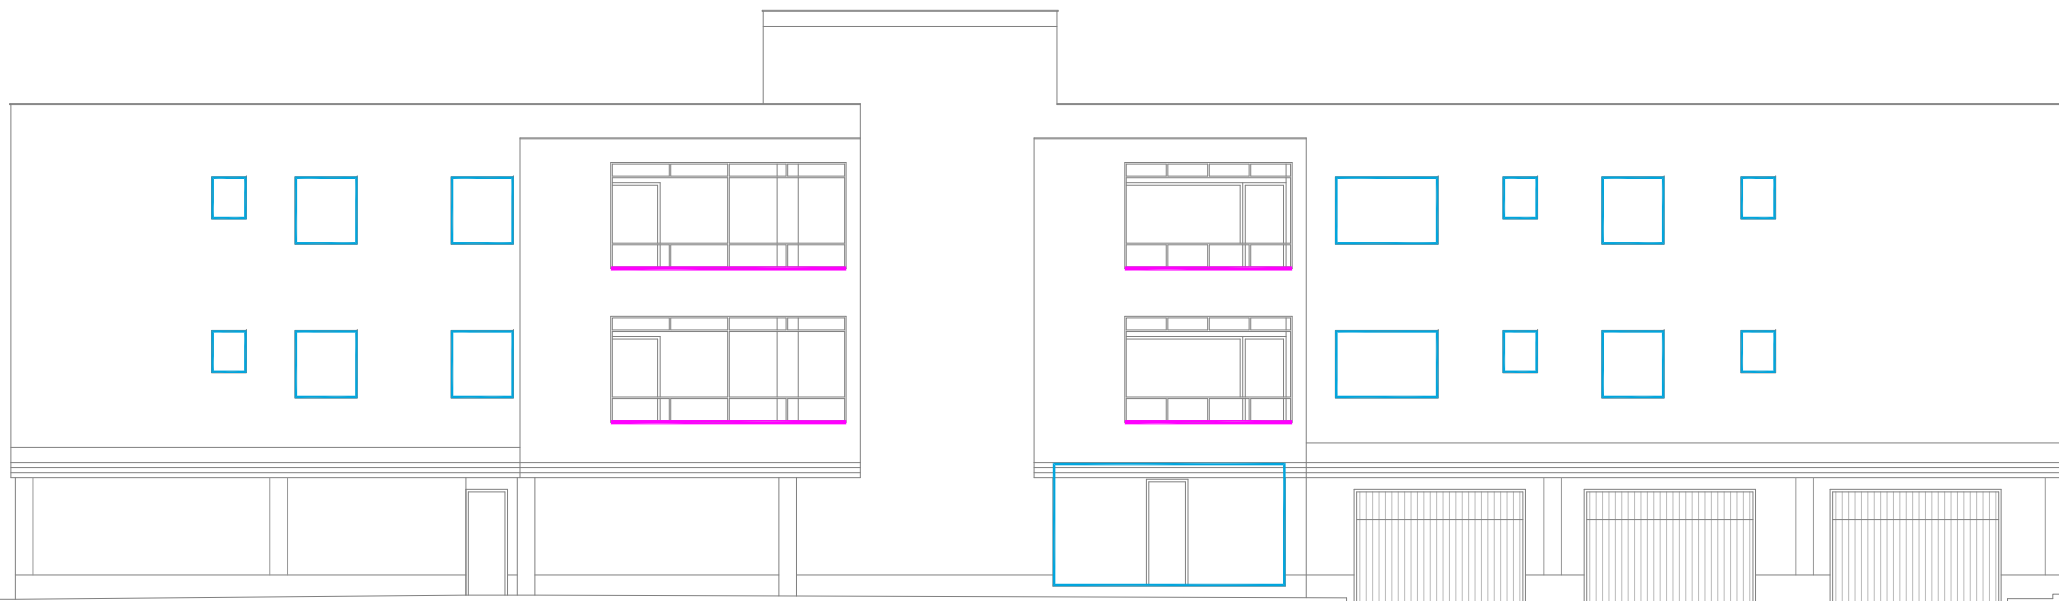
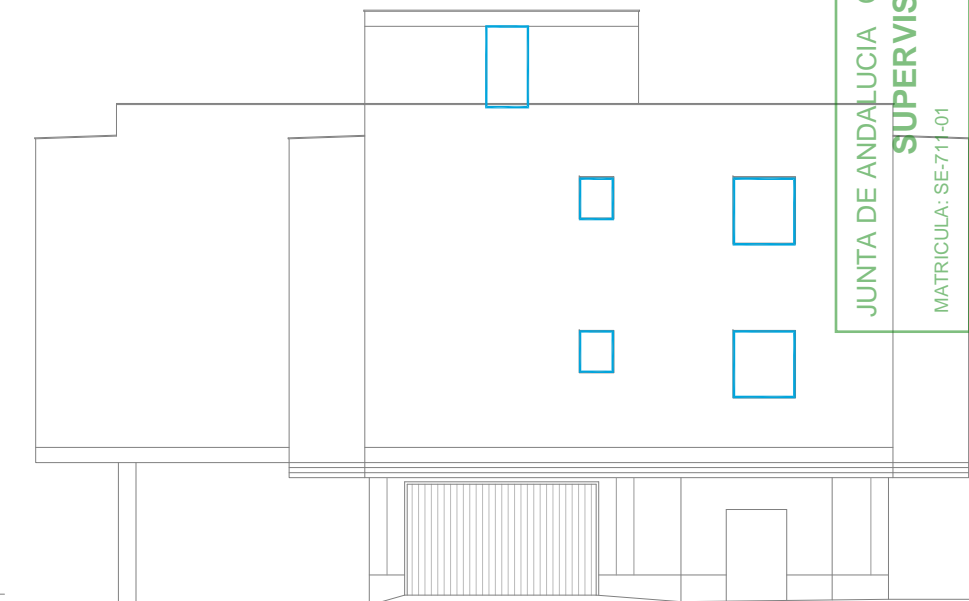
DMF-01

ALZADO OESTE

ALZADO NORTE

ALZADO ESTE

DEMOLICIÓN DE ALFÉIZAR
DEMOLICIÓN DE REMATES

ESTADO ACTUAL: DEMOLICIONES Y TRABAJOS PREVIOS. REMATES. ALZADOS

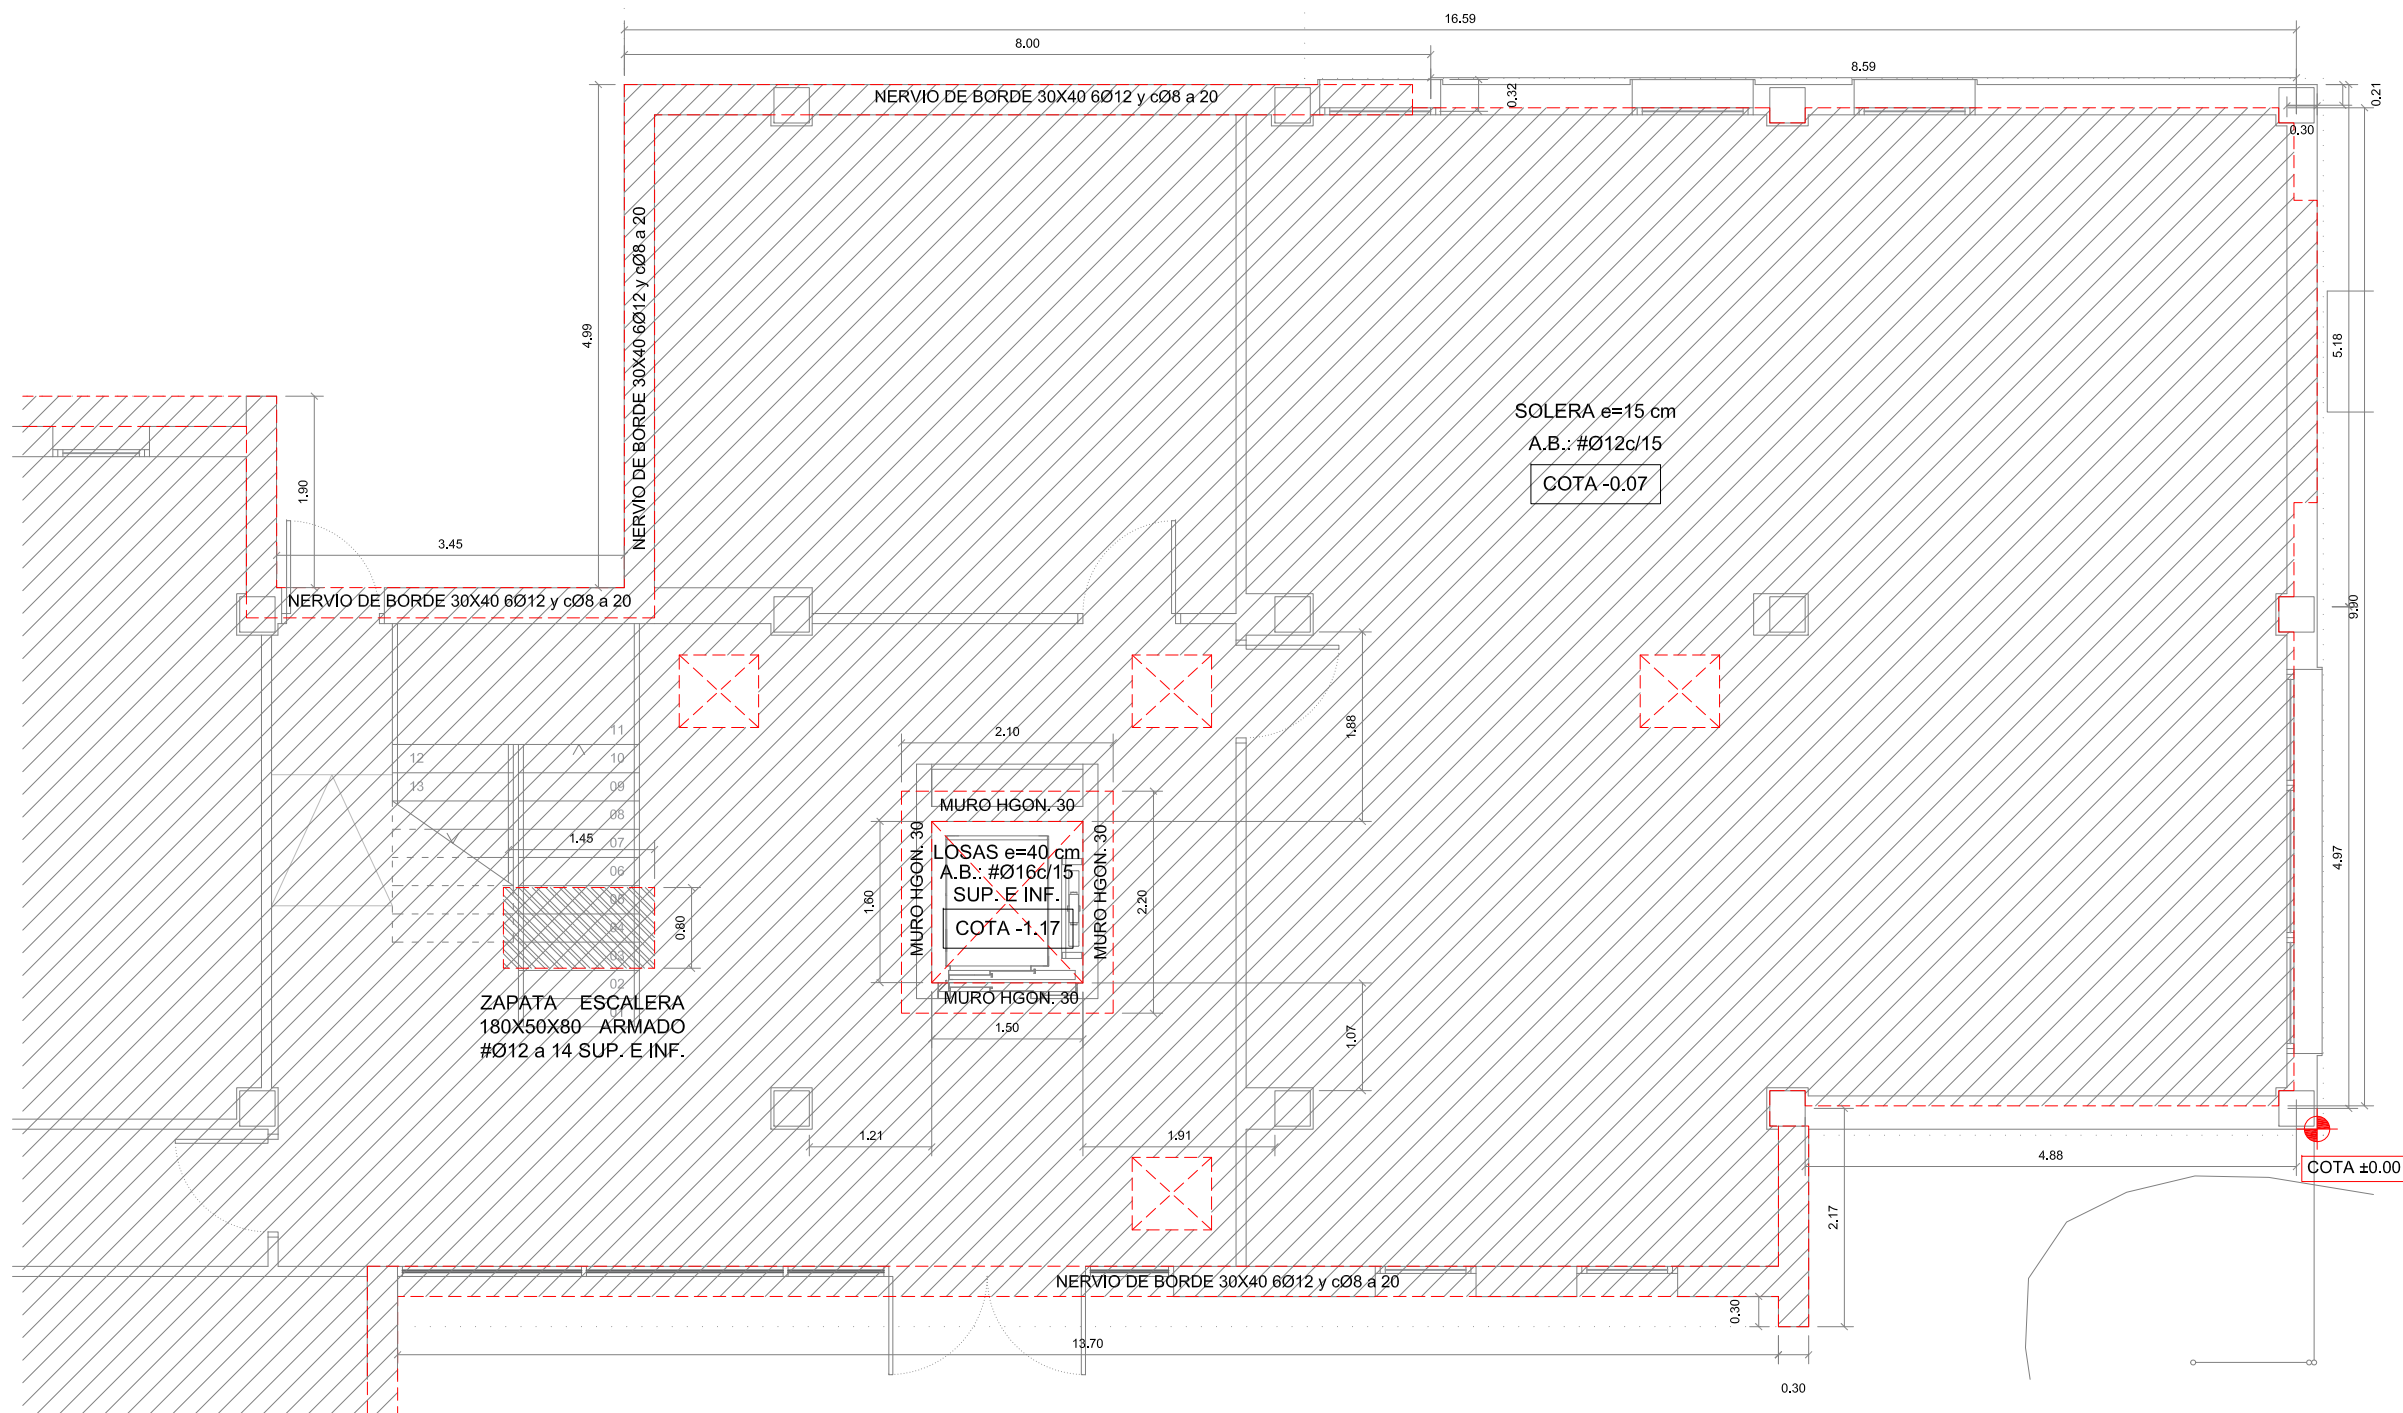
REFUERZO DE SOLERA EN ARQUETA

ZAPATA ESCALERA 180X50X80 ARMADO #Ø12 a 14 SUP. E INF.

MURO HGON. 30
LOSAS e=40 cm
A.B.: #Ø16c/15
SUP. E INF.
COTA -1.17

SOLERA e=15 cm
A.B.: #Ø12c/15
COTA -0.07

COTA ±0.00

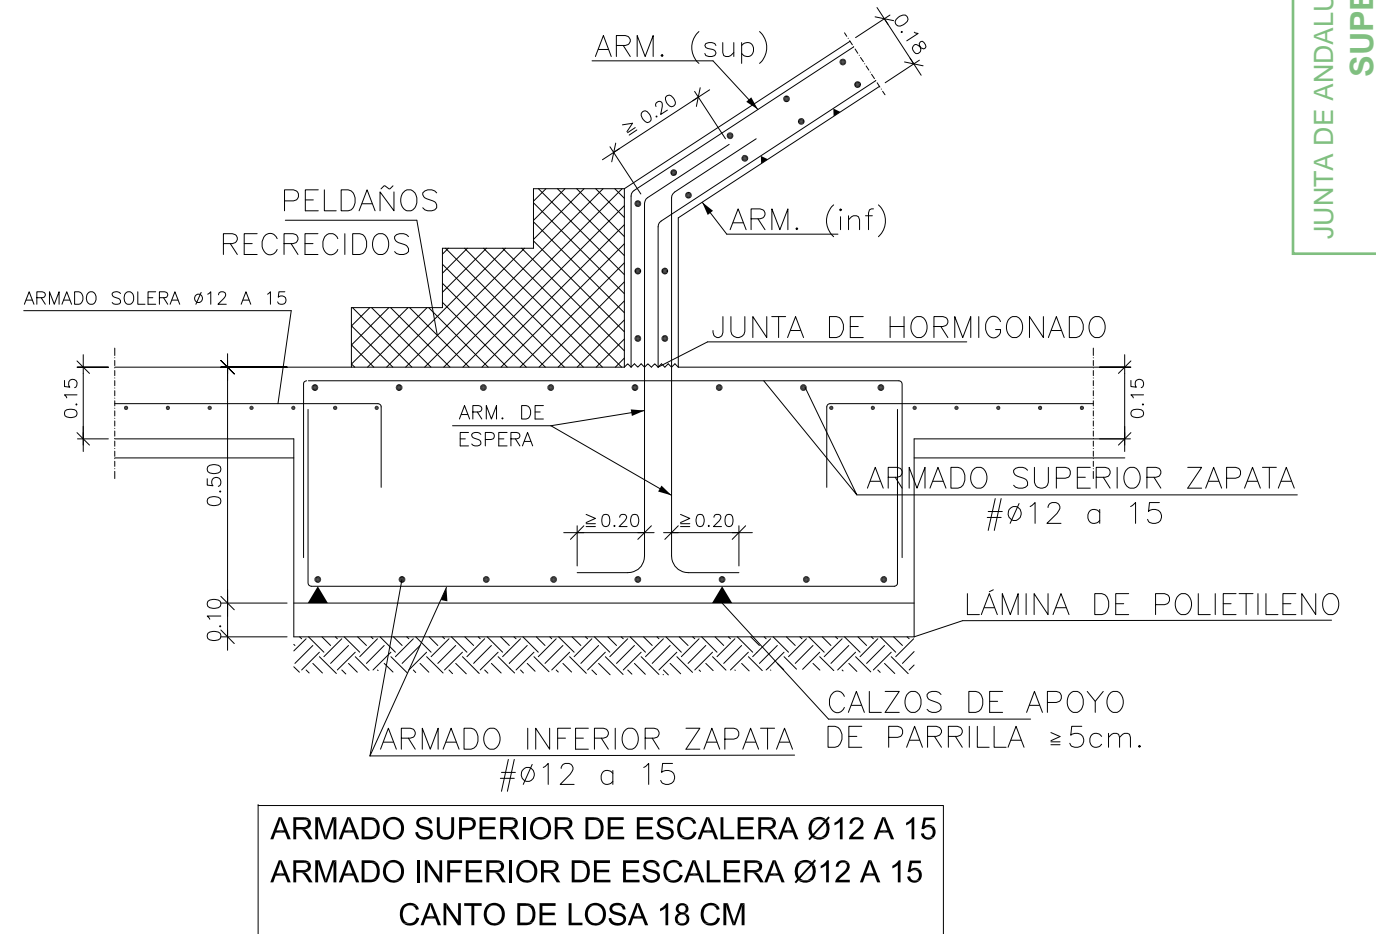
Arranque de Escalera

ARMADO SUPERIOR DE ESCALERA Ø12 A 15
ARMADO INFERIOR DE ESCALERA Ø12 A 15
CANTO DE LOSA 18 CM

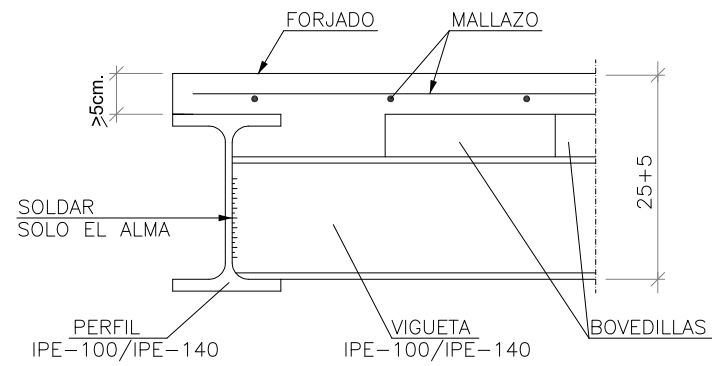
Apoyo en Extremo de Vano con Forjado Embebido en Viga Metalica de Canto Inferior Forjado Unidireccional. Viguetas Metalicas

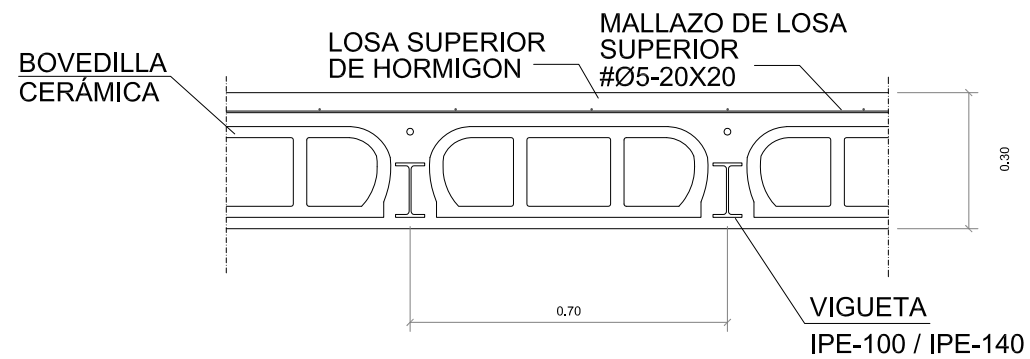
Forjado Unidireccional Metalico. Canto del Forjado 25+5

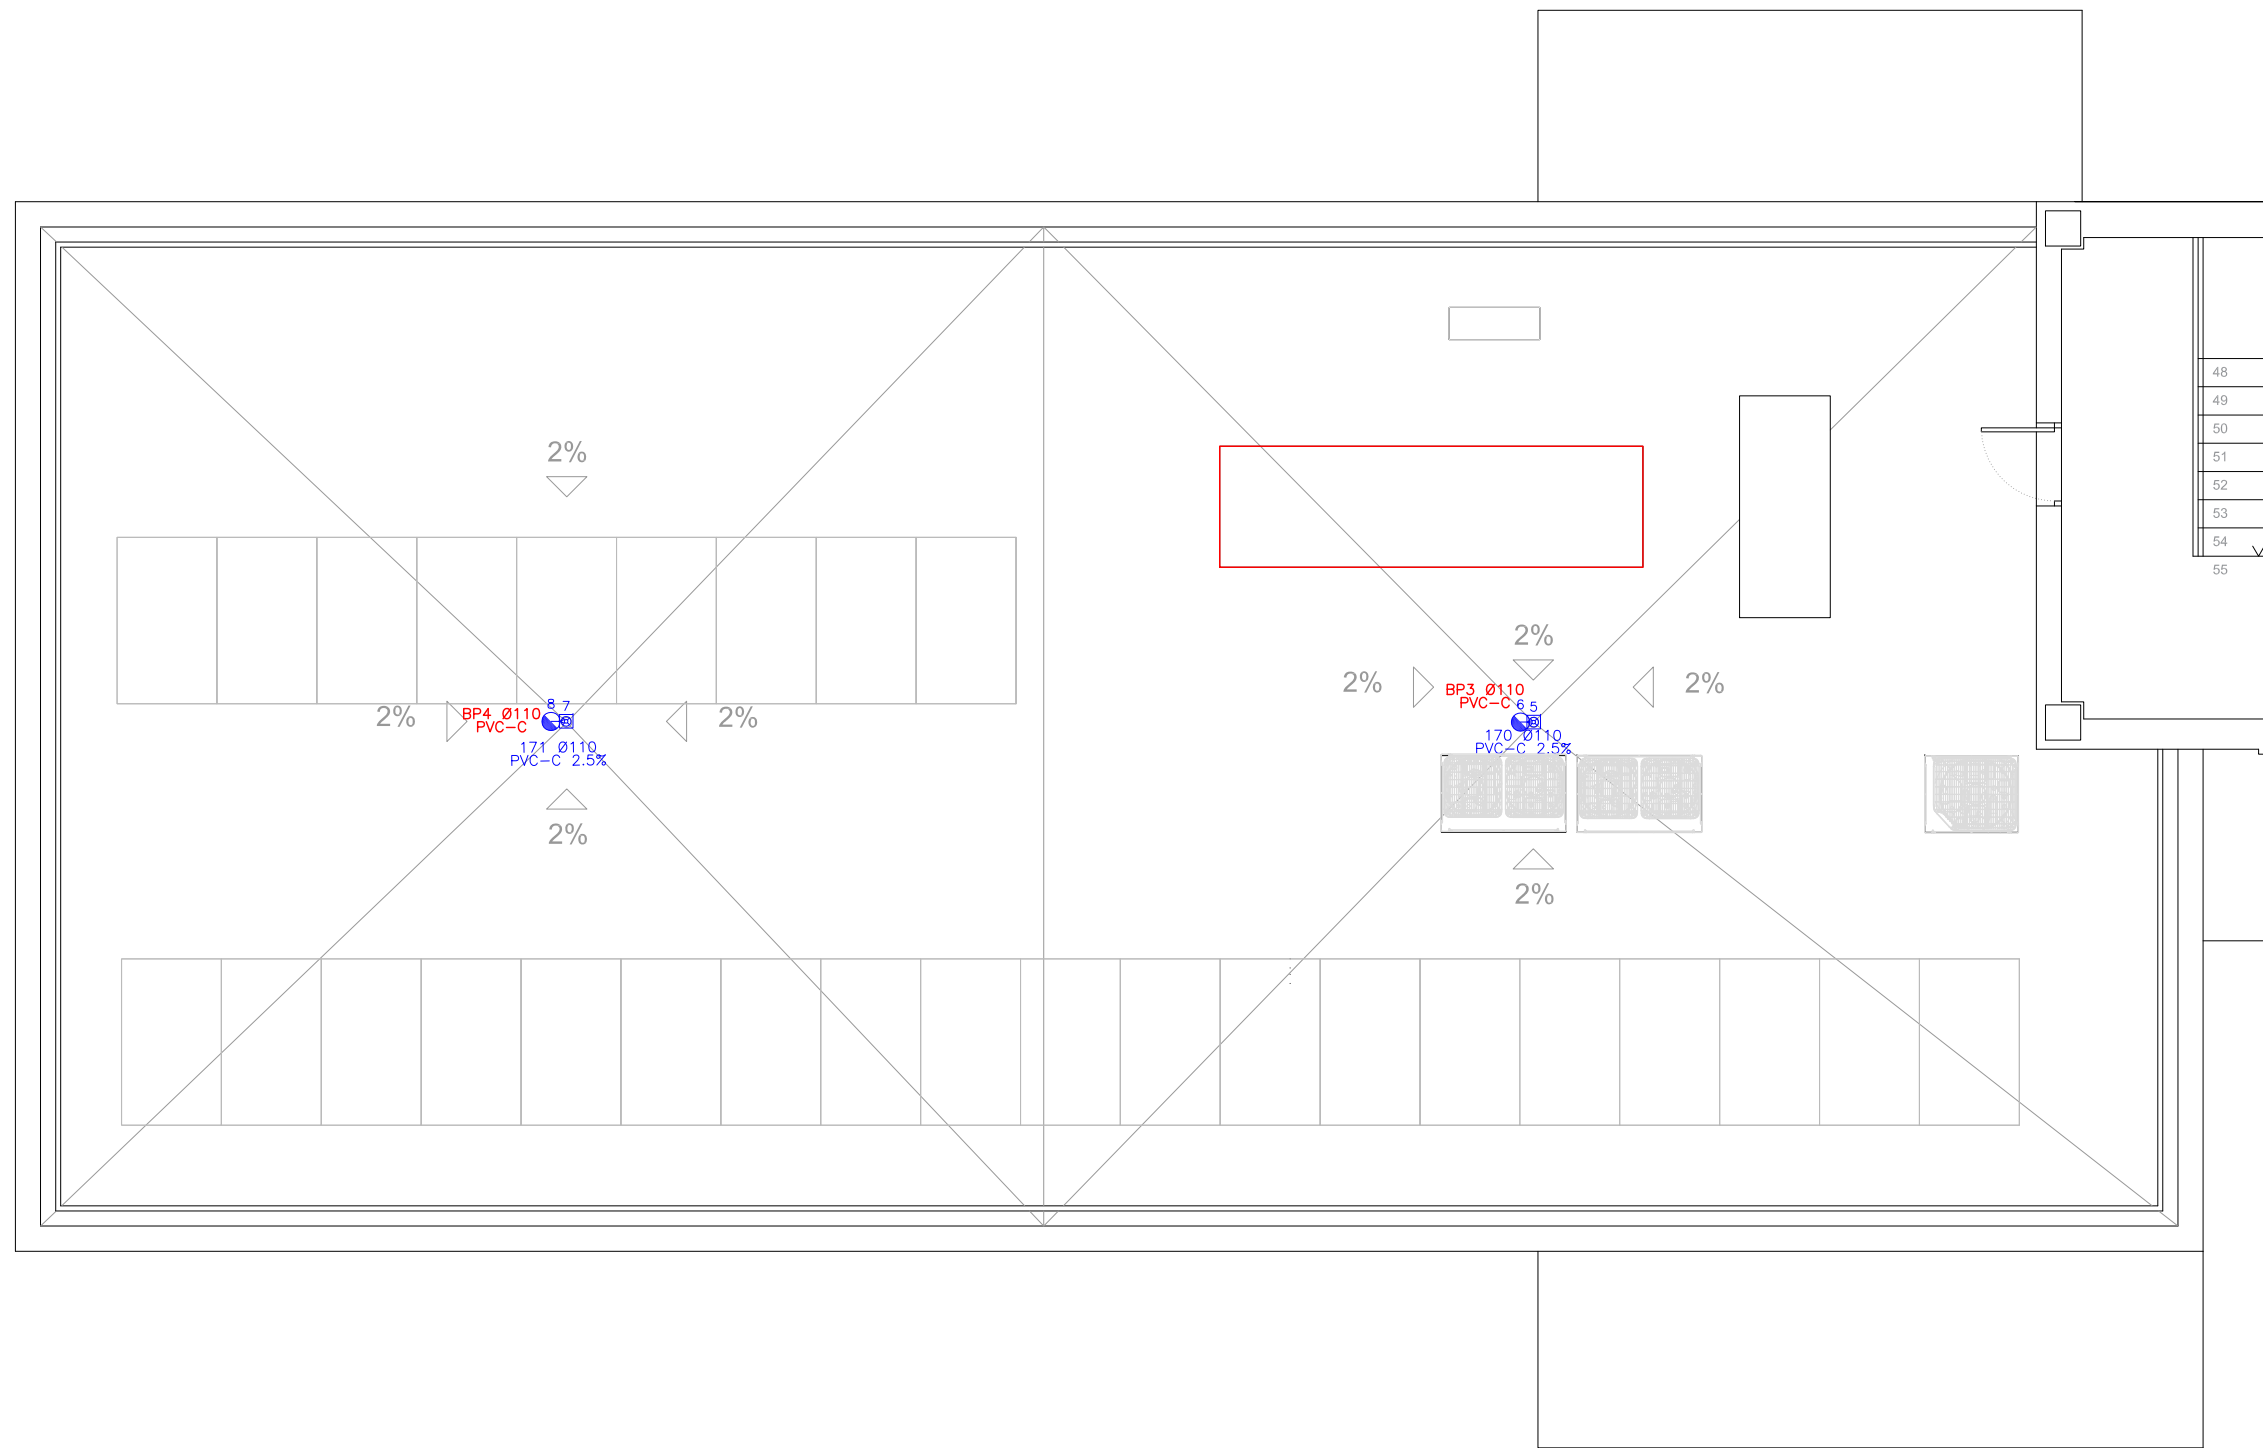
ISA-06
 CC-5014/21

ESTADO REFORMADO: INSTALACIÓN DE SANEAMIENTO. PLANTA DE CASTILLETE, ZONA OESTE
