ÍNDICE DE PLANOS

PROYECTO BÁSICO Y DE EJECUCIÓN DE REFORMA DE LAS VIVIENDAS DEL HOSPITAL MILITAR PARA SU ADECUACIÓN A USO ADMINISTRATIVO, EN AVDA / JEREZ (HOSPITAL MILITAR). SEVILLA

PROMOTOR: SERVICIO ANDALUZ DE SALUD

SOCIEDAD PROYECTISTA
 Arquibox Arquitectos SCP
 CIF: J-91336644
 COAS SP-0169

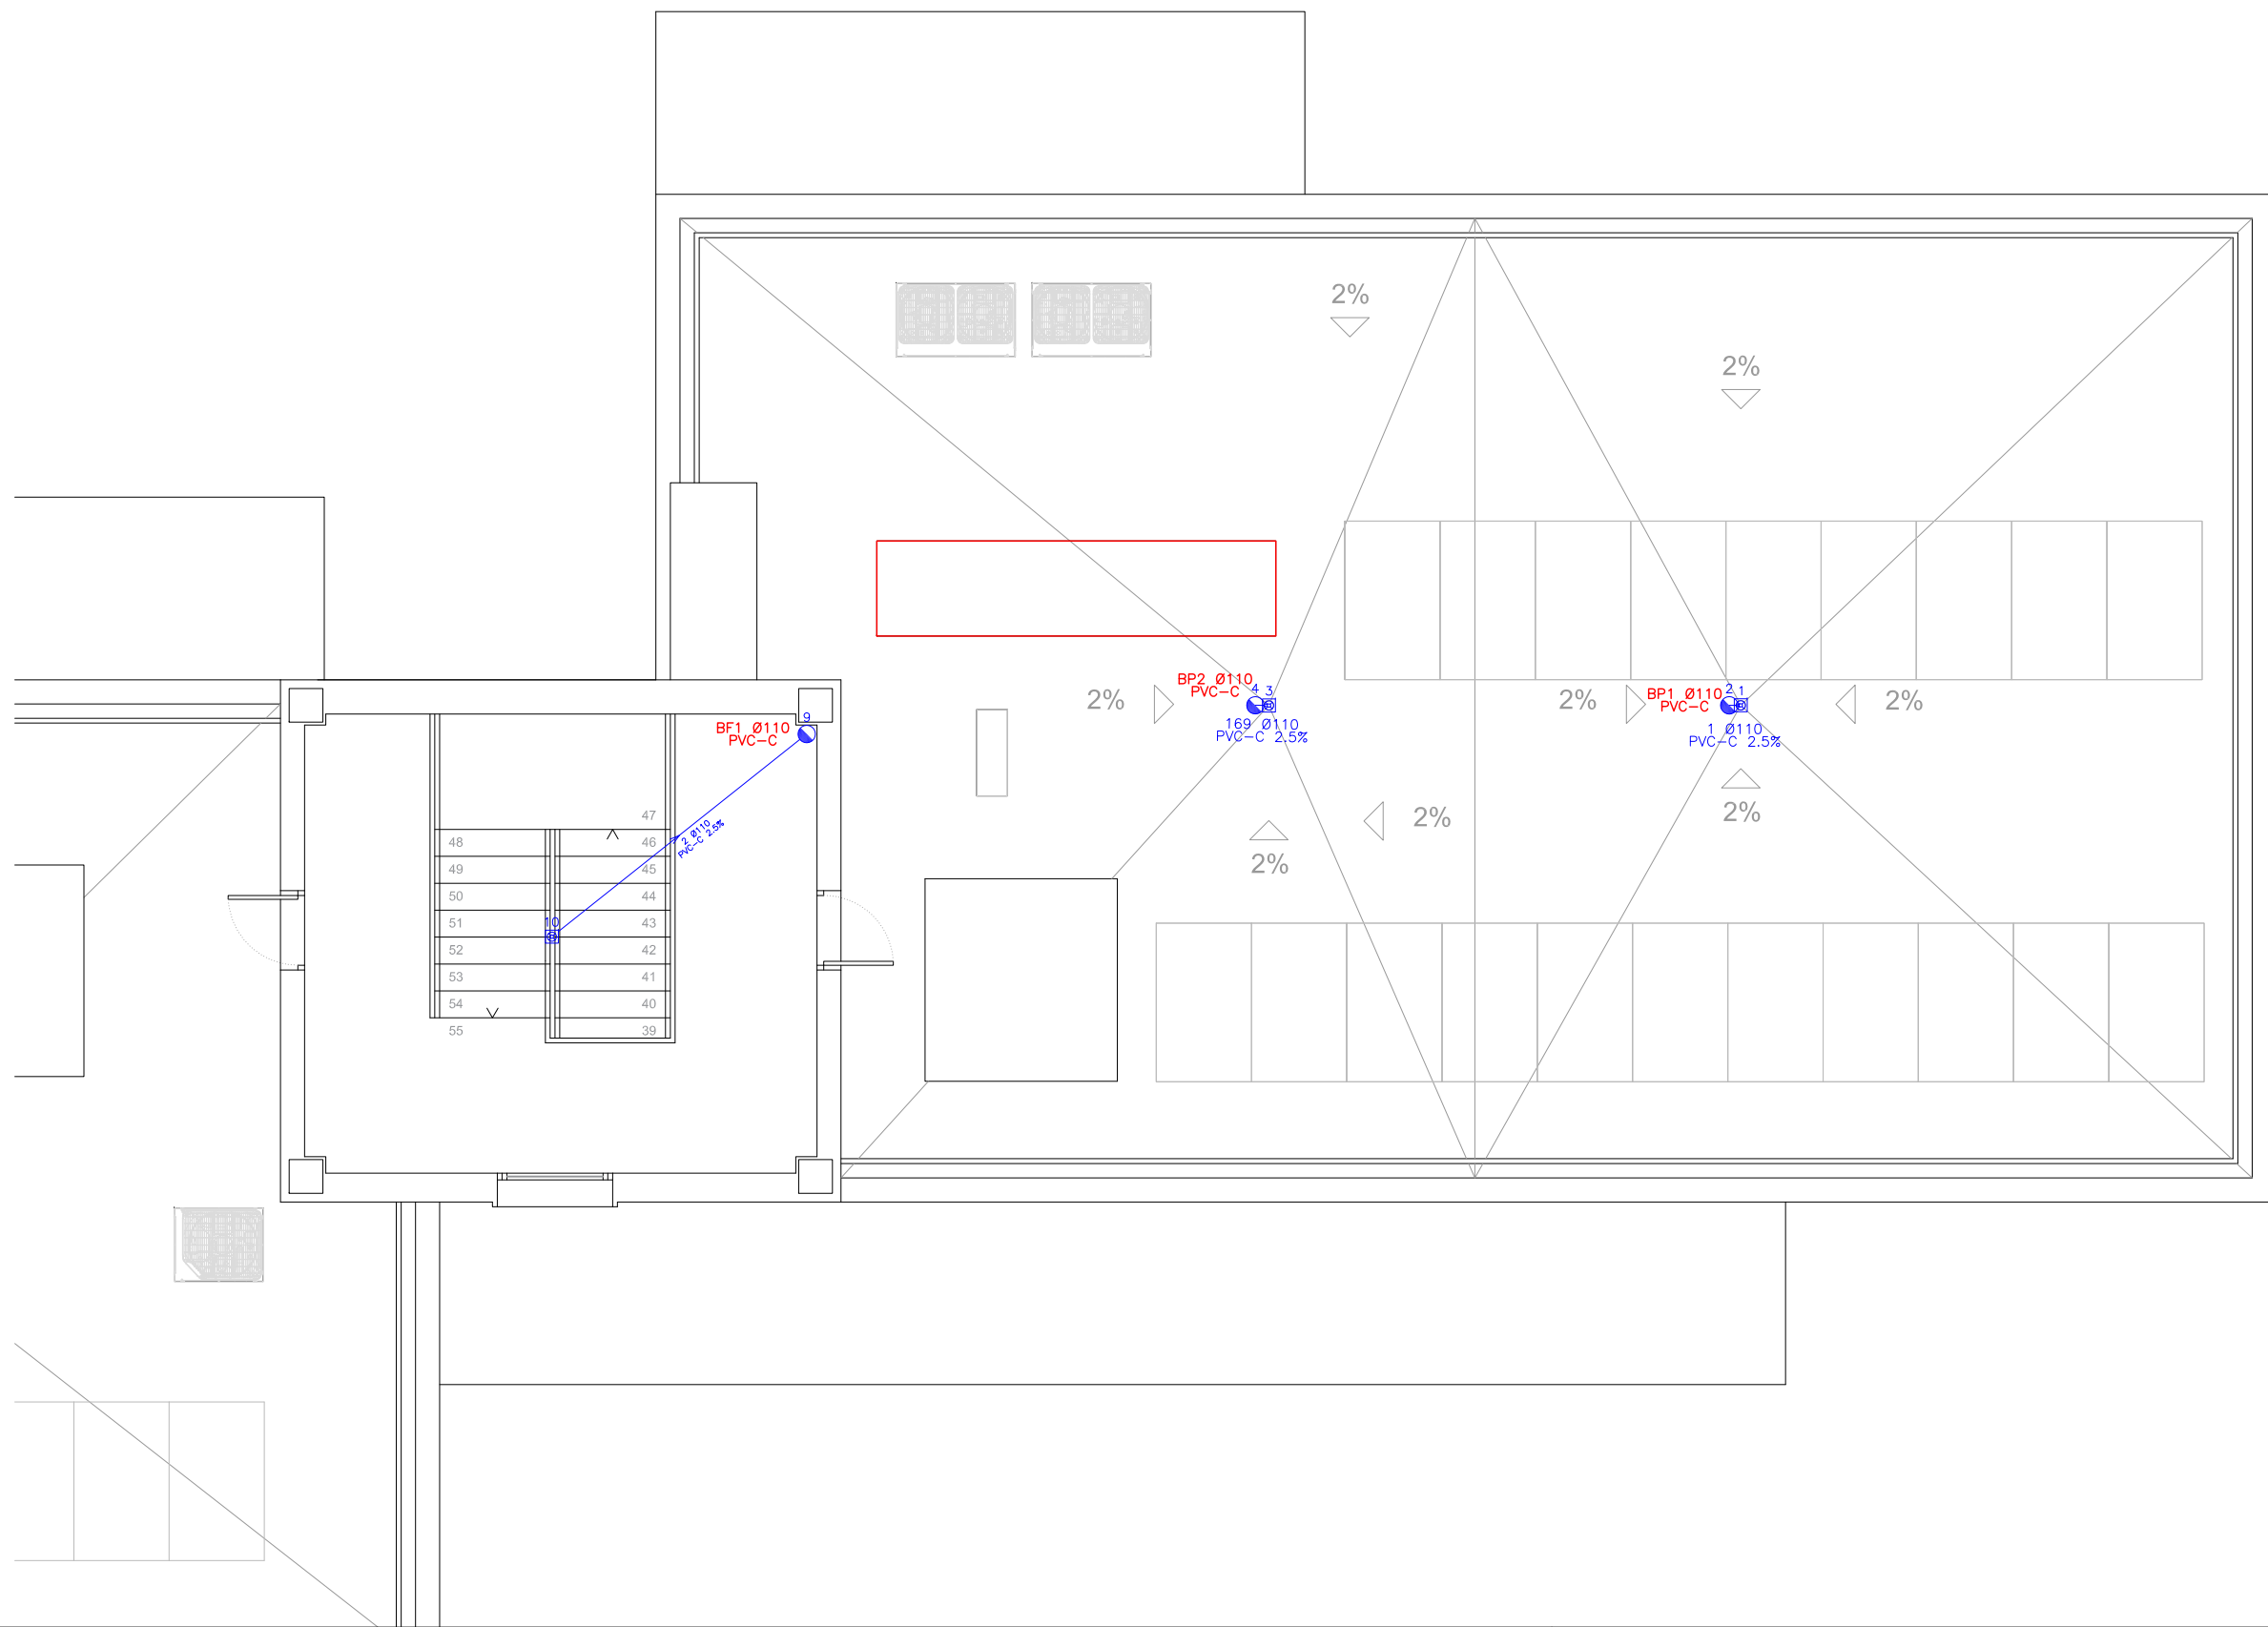
ISA-07

ESTADO REFORMADO: INSTALACIÓN DE SANEAMIENTO. PLANTA DE CASTILLETE, ZONA ESTE

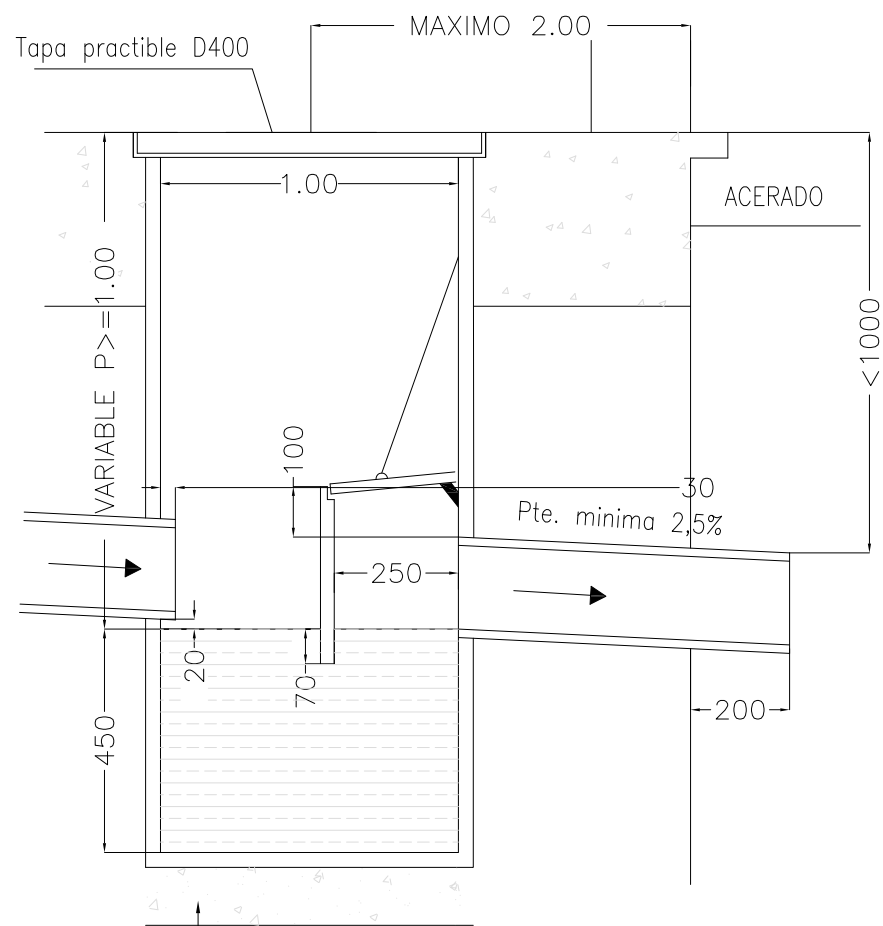
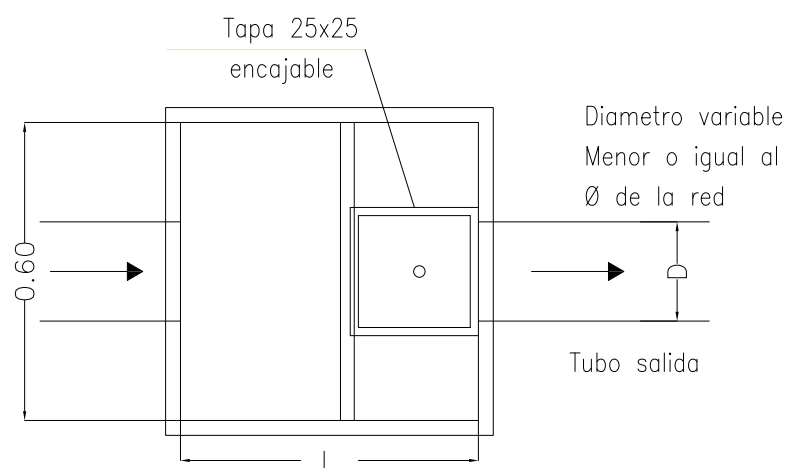
ARQUETA SIFONICA ENTERRADA

Soleras y formacion de pendientes de hormigon en masa HM-20 de 15 cms de espesor

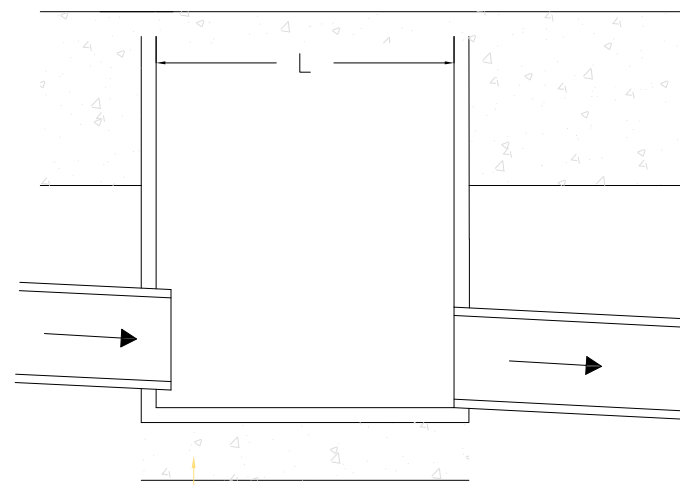
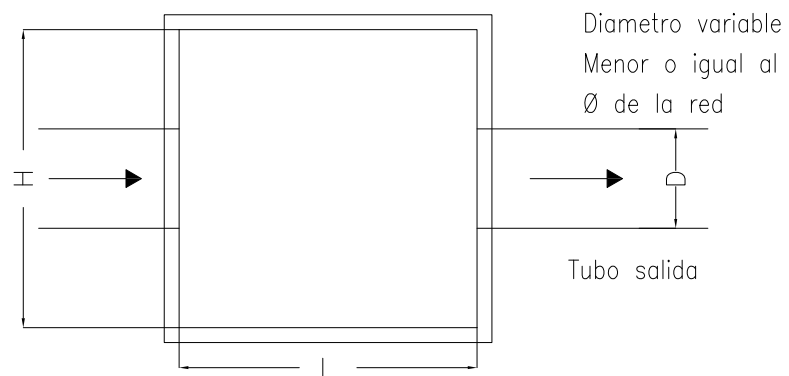
ARQUETA DE PASO ENTERRADA

Soleras y formacion de pendientes de hormigon en masa HM-20 de 15 cms de espesor

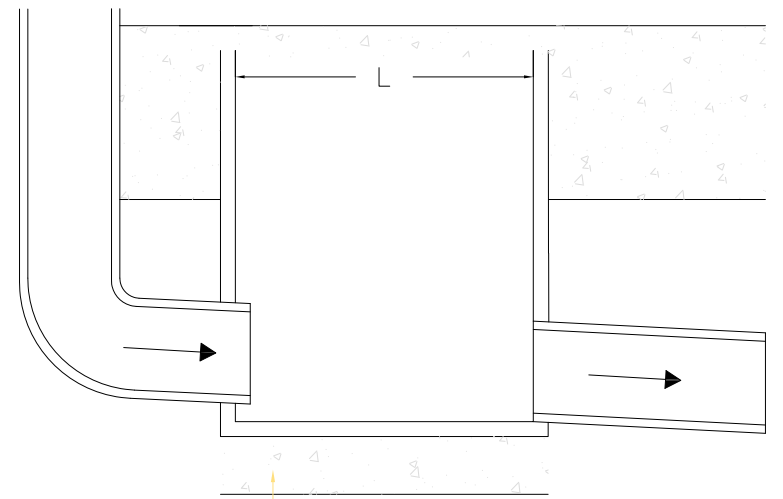
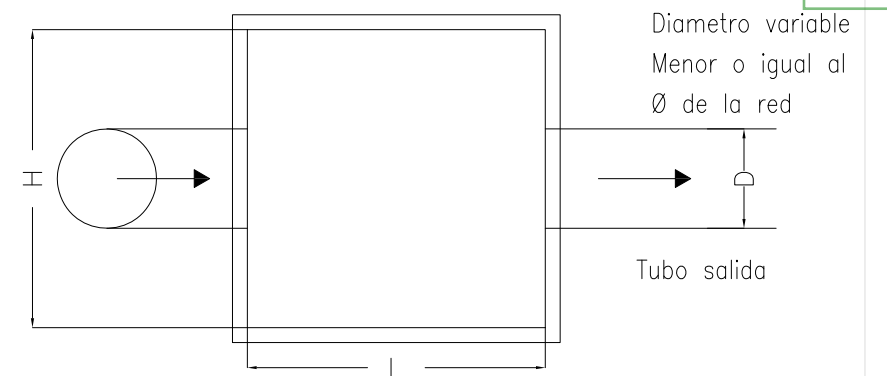
ARQUETA DE PIE DE BAJANTE ENTERRADA

Soleras y formacion de pendientes de hormigon en masa HM-20 de 15 cms de espesor

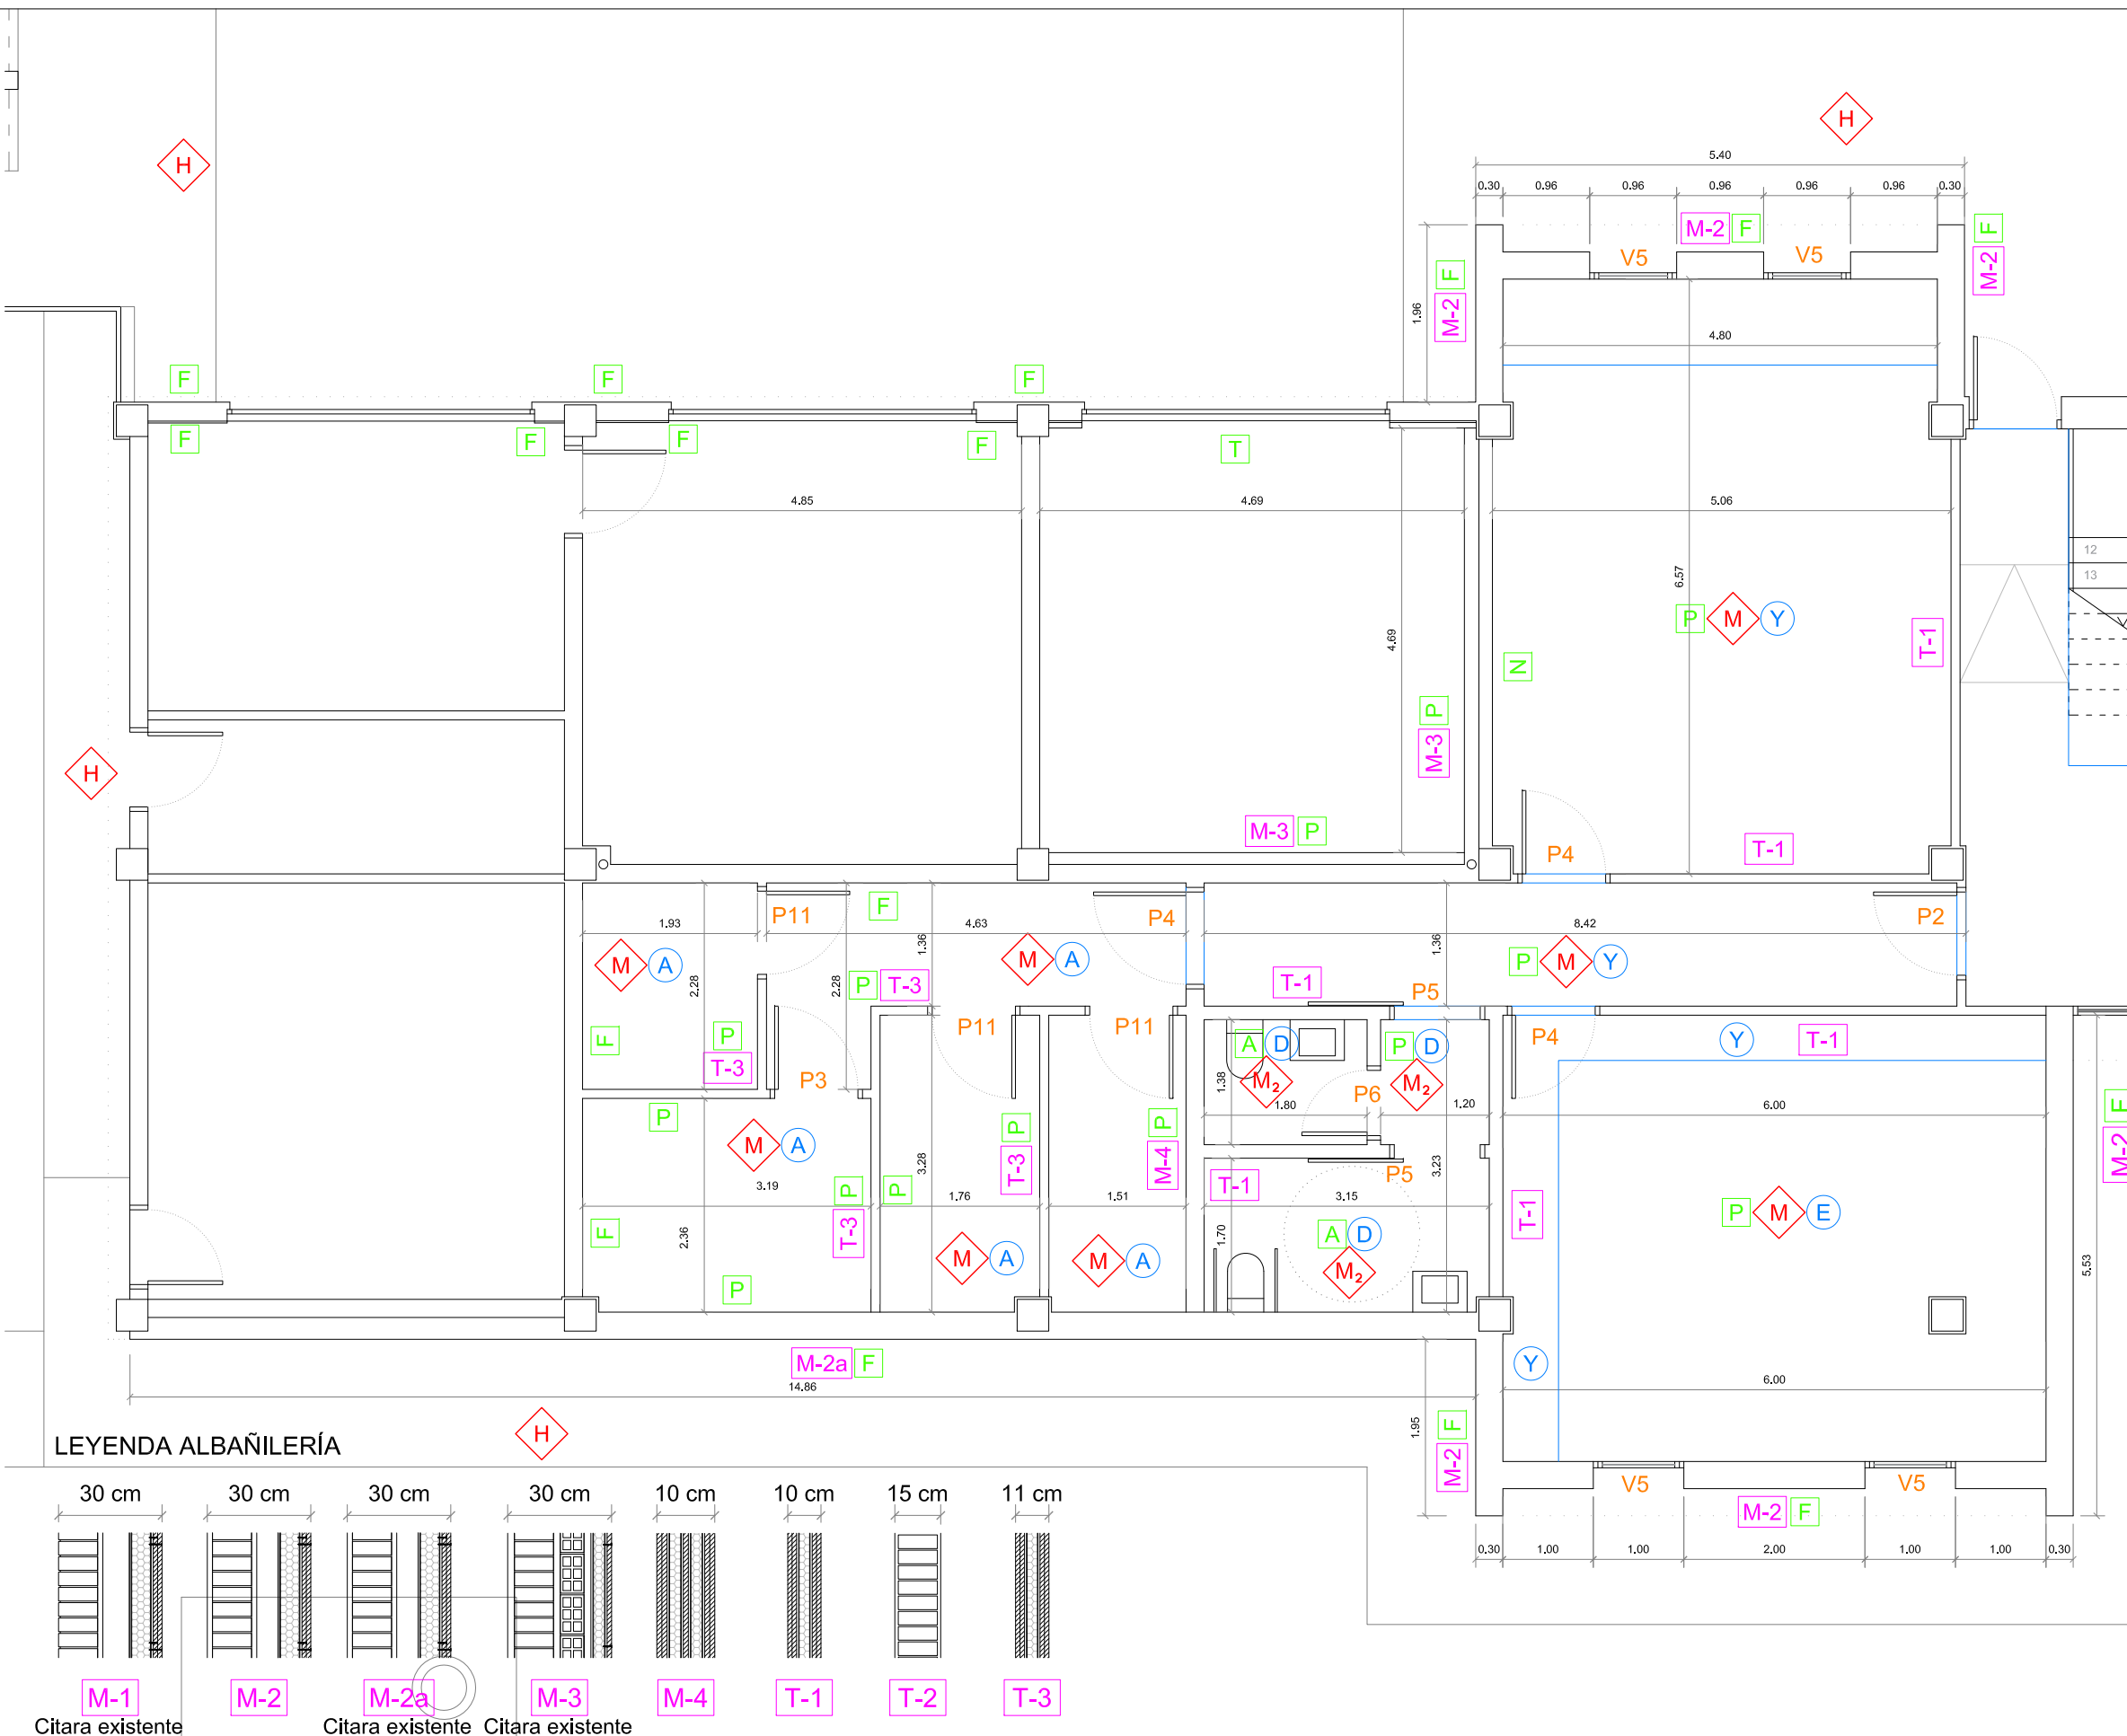
ISA-08
 CC-5014/21

ESTADO REFORMADO: ALBAÑILERÍA Y CARPINTERÍA. PLANTA BAJA, ZONA OESTE

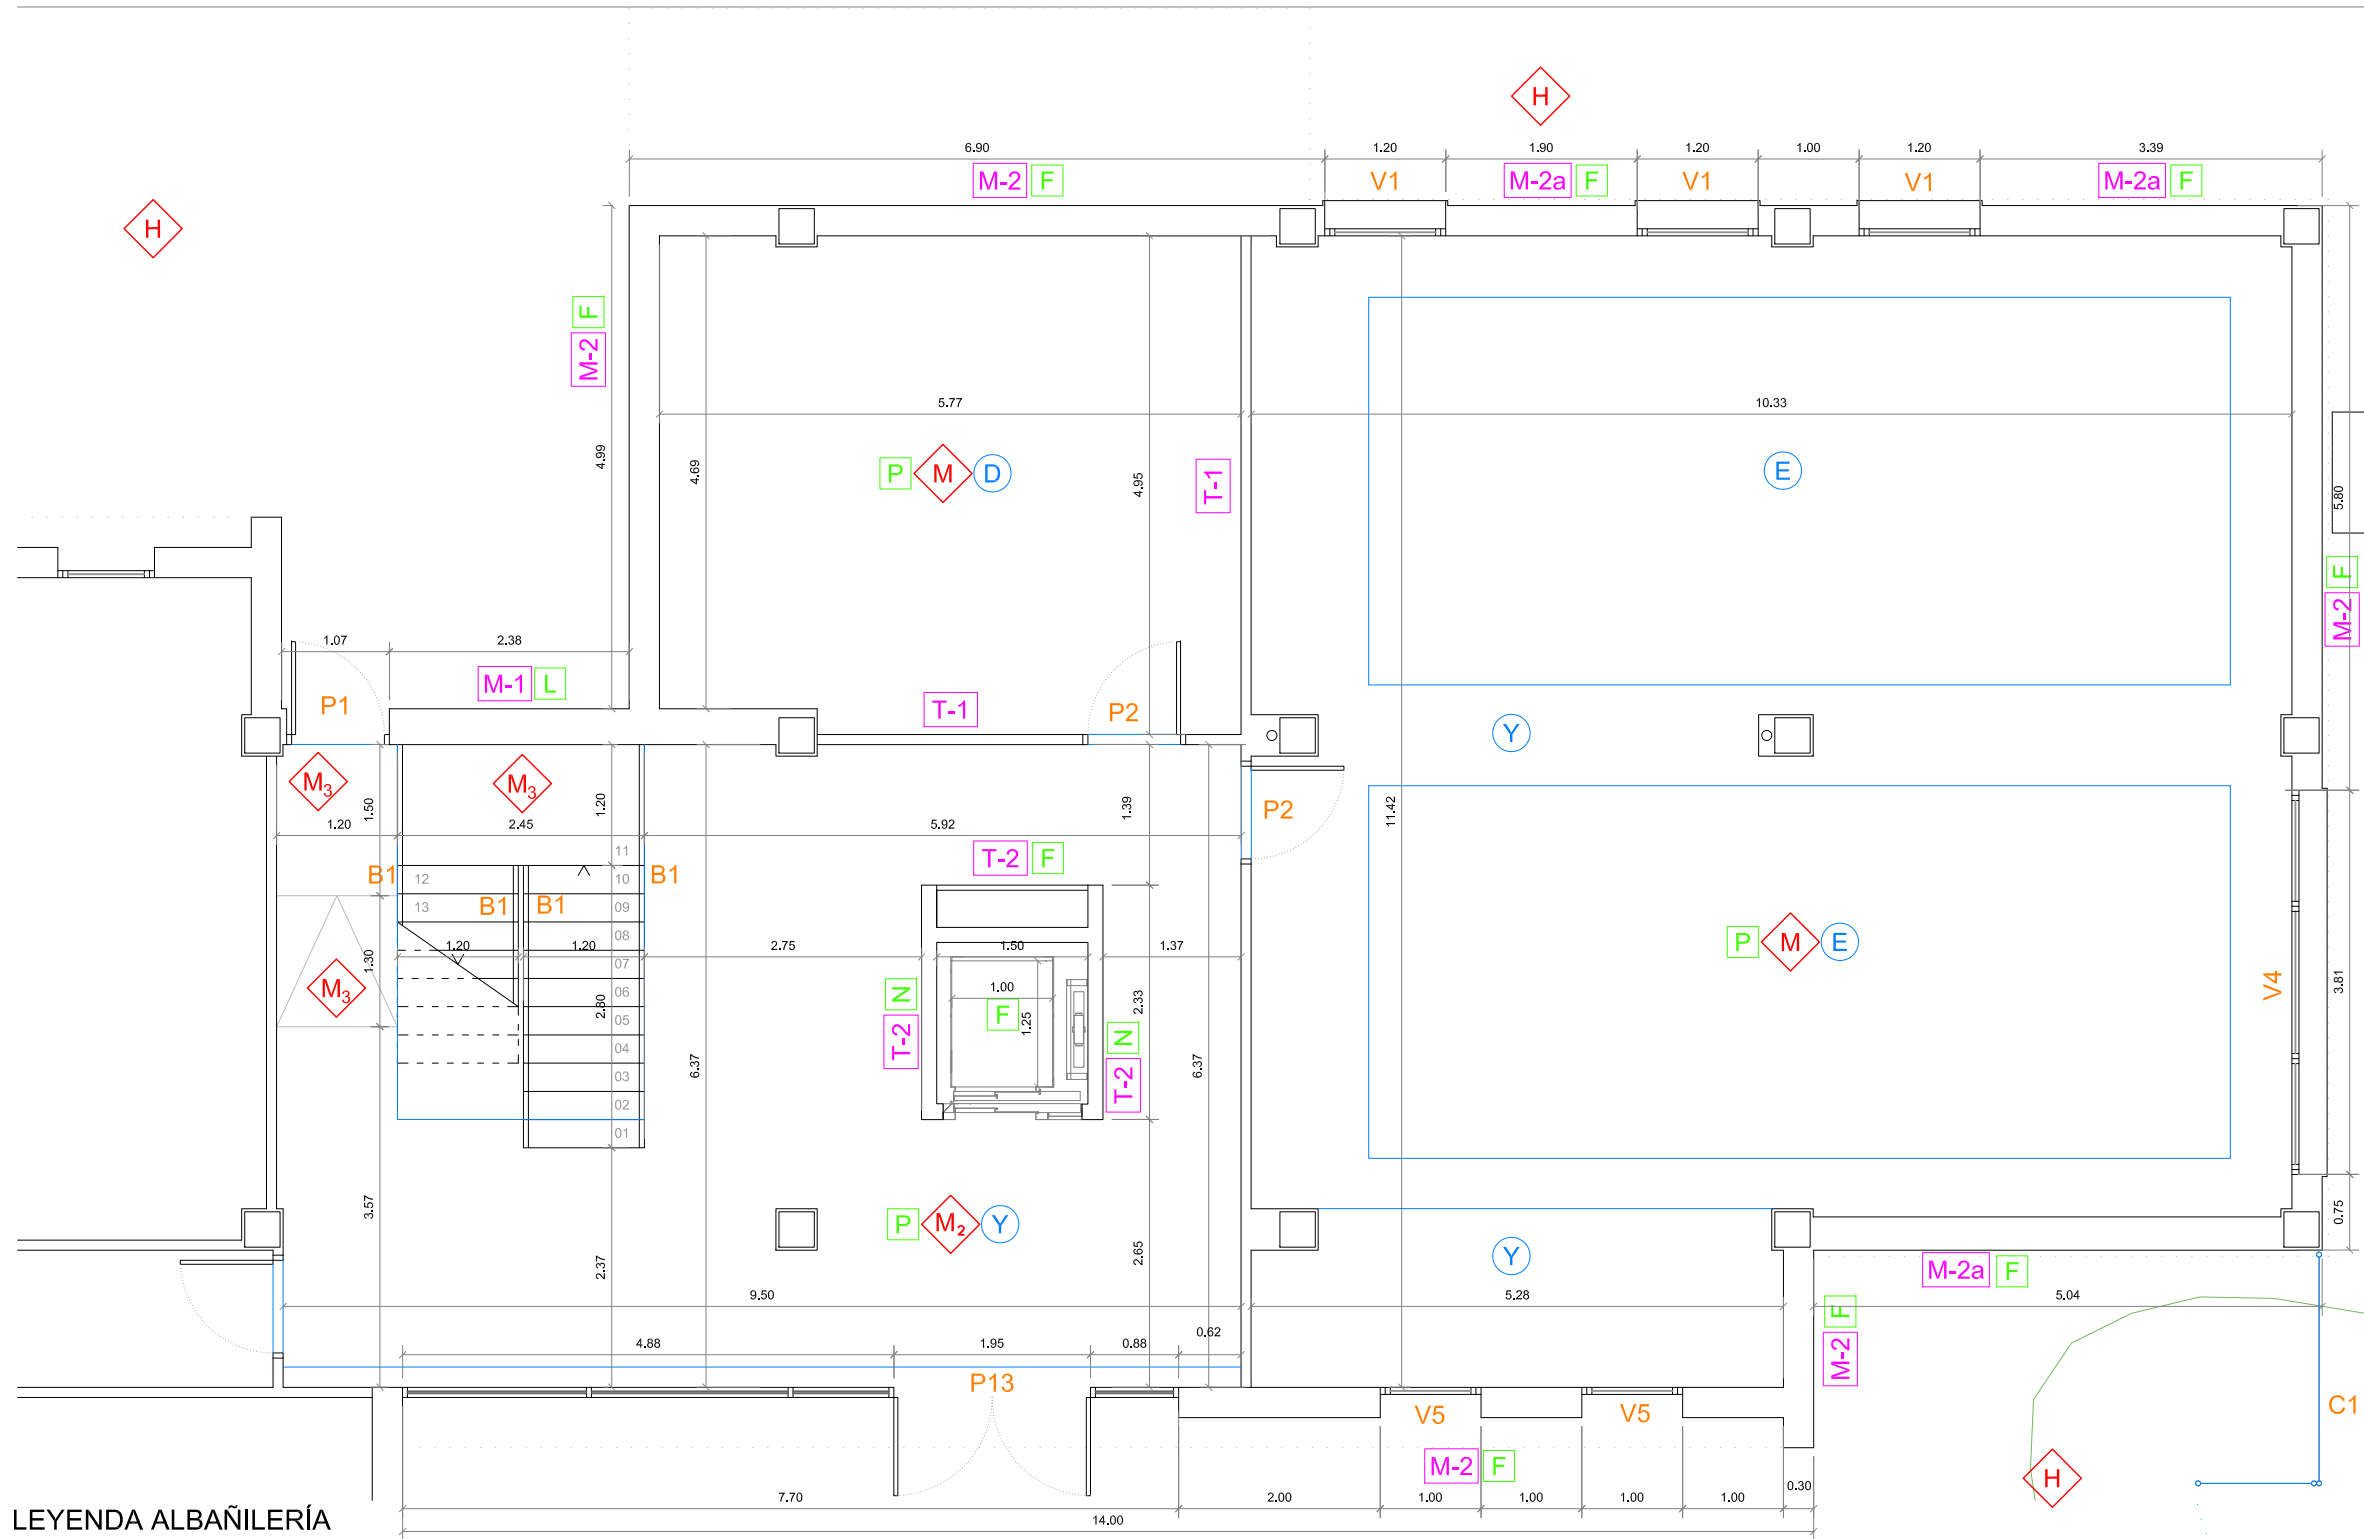
CAL-01

ESTADO REFORMADO: ALBAÑILERÍA Y CARPINTERÍA. PLANTA BAJA, ZONA ESTE

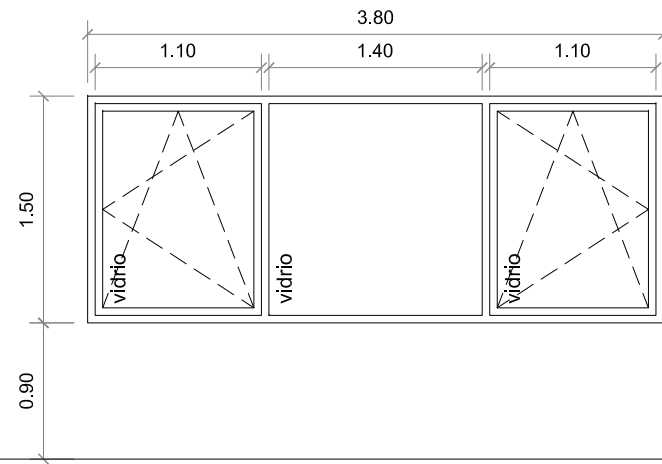
V4
1 ud.

Ventana de dos hojas oscilobatientes de Aluminio RPT en color gris oscuro y vidrio doble de baja emisividad con cámara de argón y fijo central.

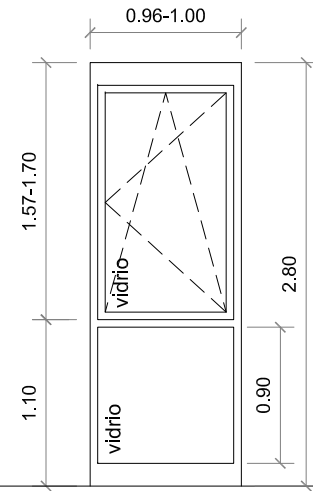
V5
6 uds.

Ventana de una hoja oscilobatientes de Aluminio RPT en color gris oscuro y vidrio doble de baja emisividad con cámara de argón y fijo inferior.

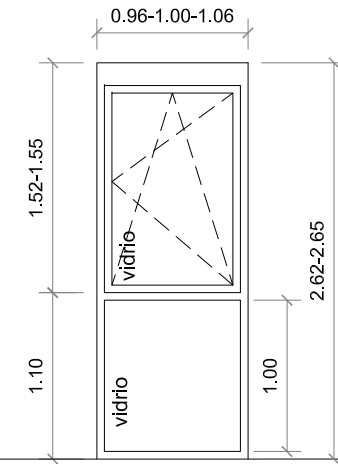
V6
26 uds.

Ventana de una hoja oscilobatientes de Aluminio RPT en color gris oscuro y vidrio doble de baja emisividad con cámara de argón y fijo inferior.

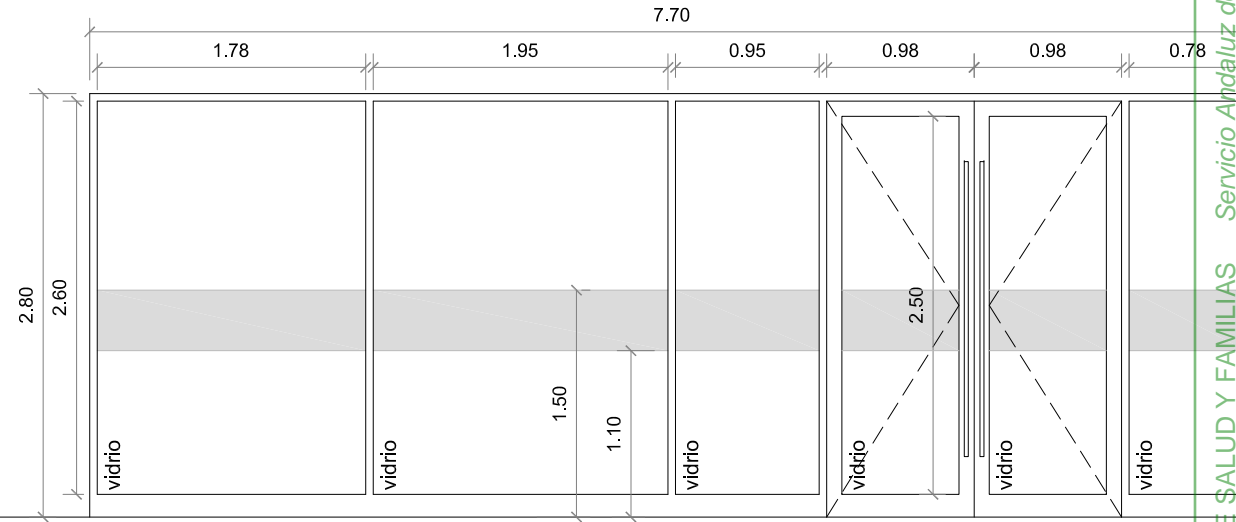
P13
1 ud.

Puerta de dos hojas abatibles de Aluminio RPT en color gris oscuro y vidrio doble de baja emisividad con cámara de argón y fijos laterales

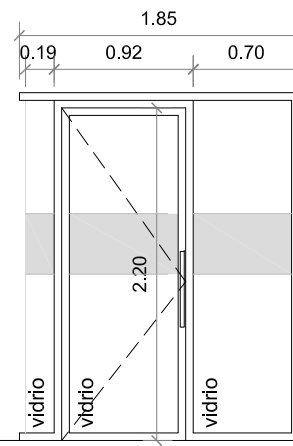
M1
2 uds.

Mamparas modulares de vidrio fijo de 6+6 mm sobre perfilera de aluminio y puerta de una hoja abatible.

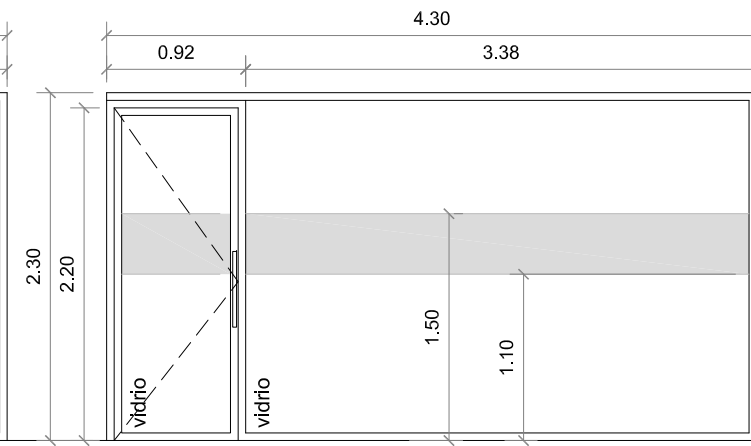
M2
2 uds.

Mamparas modulares de vidrio fijo de 6+6 mm sobre perfilera de aluminio y puerta de una hoja abatible.

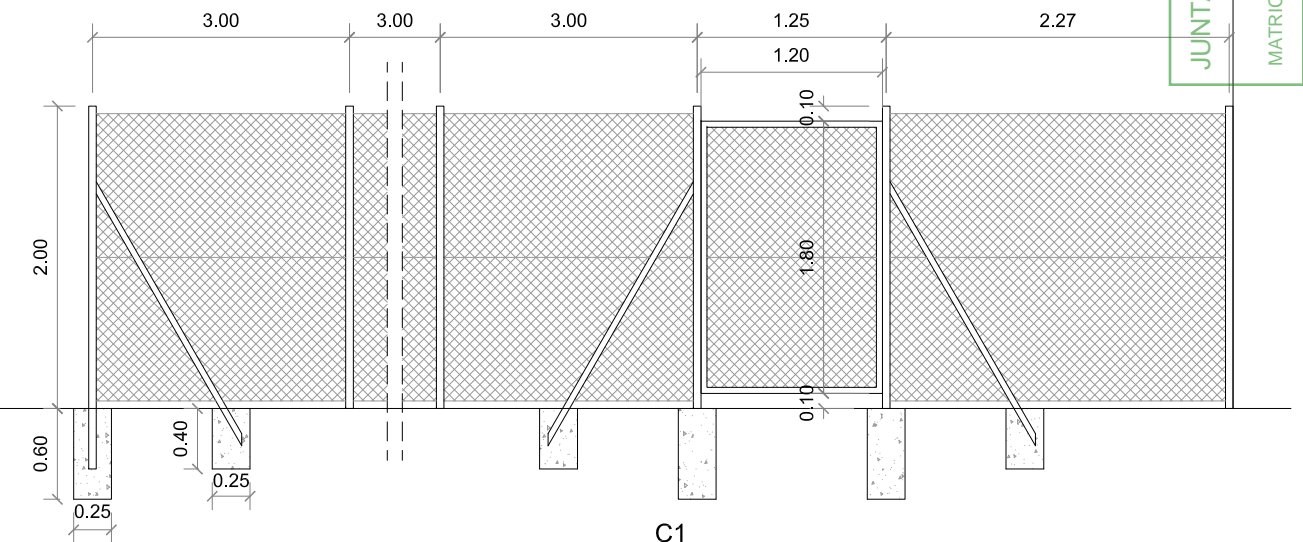
C1

Cerramiento metálico de perfiles tubulares galvanizados de Ø50 mm, vanos con malla galvanizada de simple torsión, postes separados 3 m y puerta integrada de 1 hoja abatible
