ÍNDICE DE PLANOS

PROYECTO BÁSICO Y DE EJECUCIÓN DE REFORMA DE LAS VIVIENDAS DEL HOSPITAL MILITAR PARA SU ADECUACIÓN A USO ADMINISTRATIVO, EN AVDA / JEREZ (HOSPITAL MILITAR). SEVILLA

PROMOTOR: SERVICIO ANDALUZ DE SALUD

SOCIEDAD PROYECTISTA
 Arquibox Arquitectos SCP
 CIF: J-91336644
 COAS SP-0169

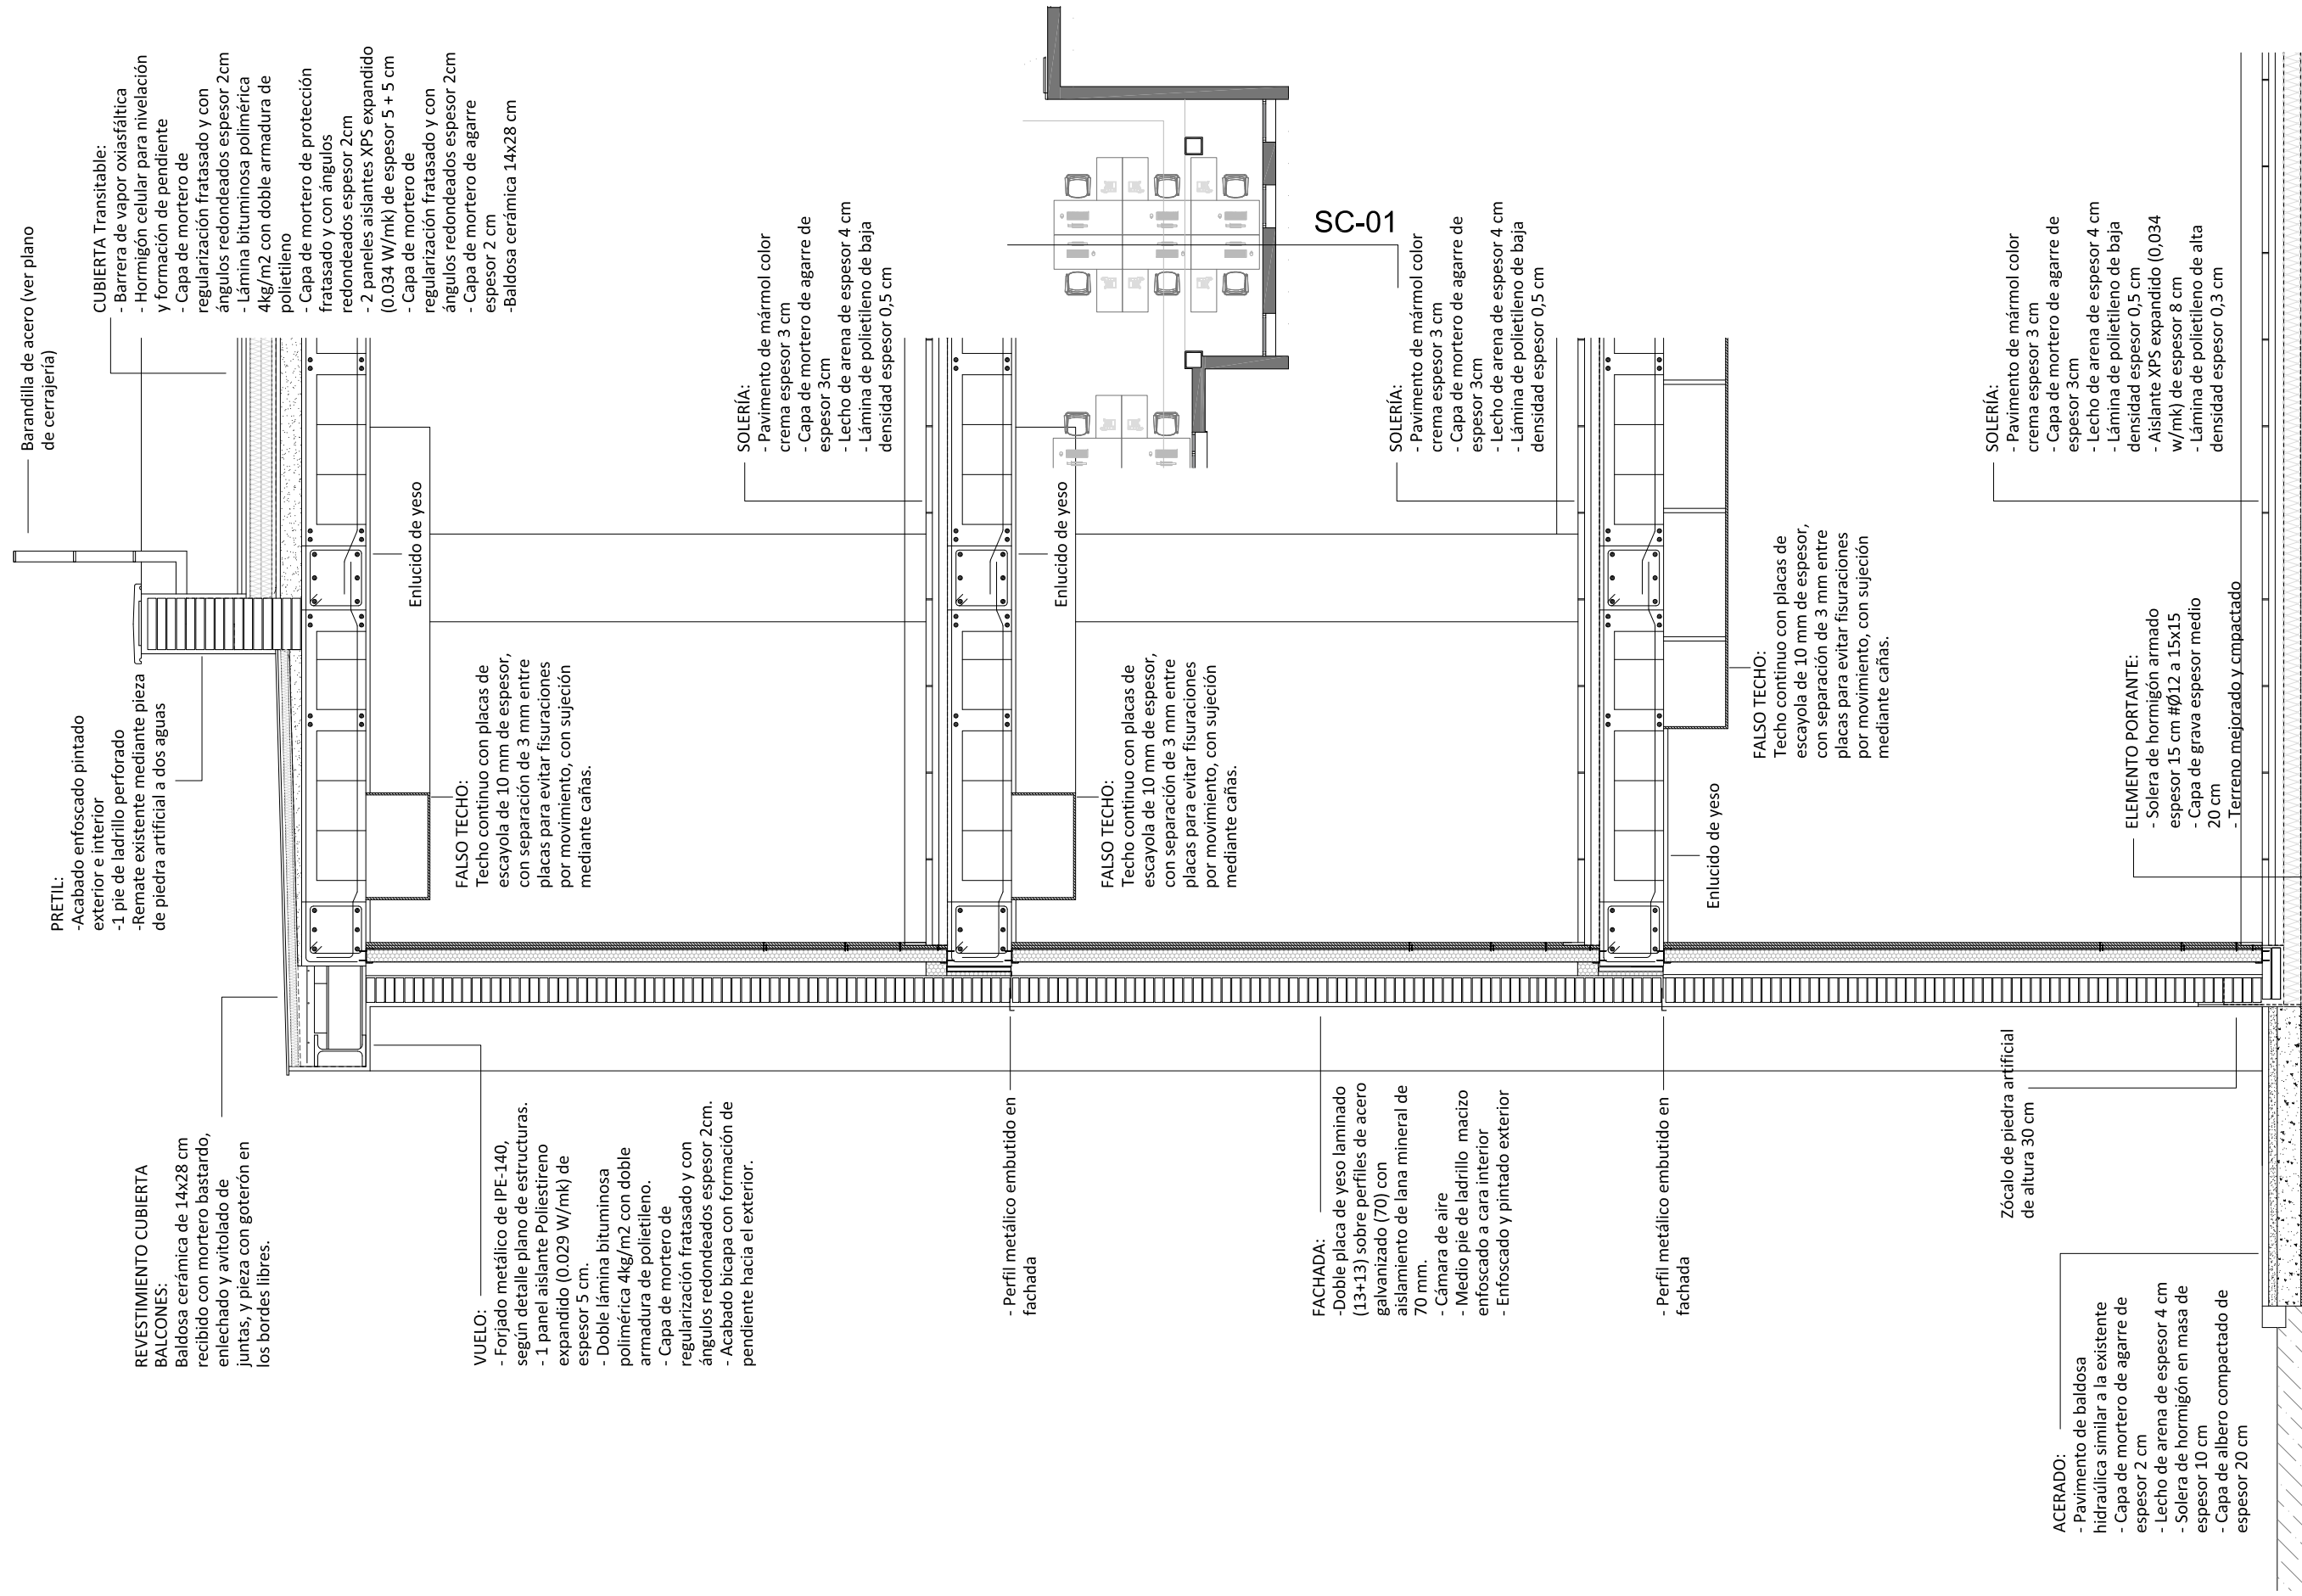
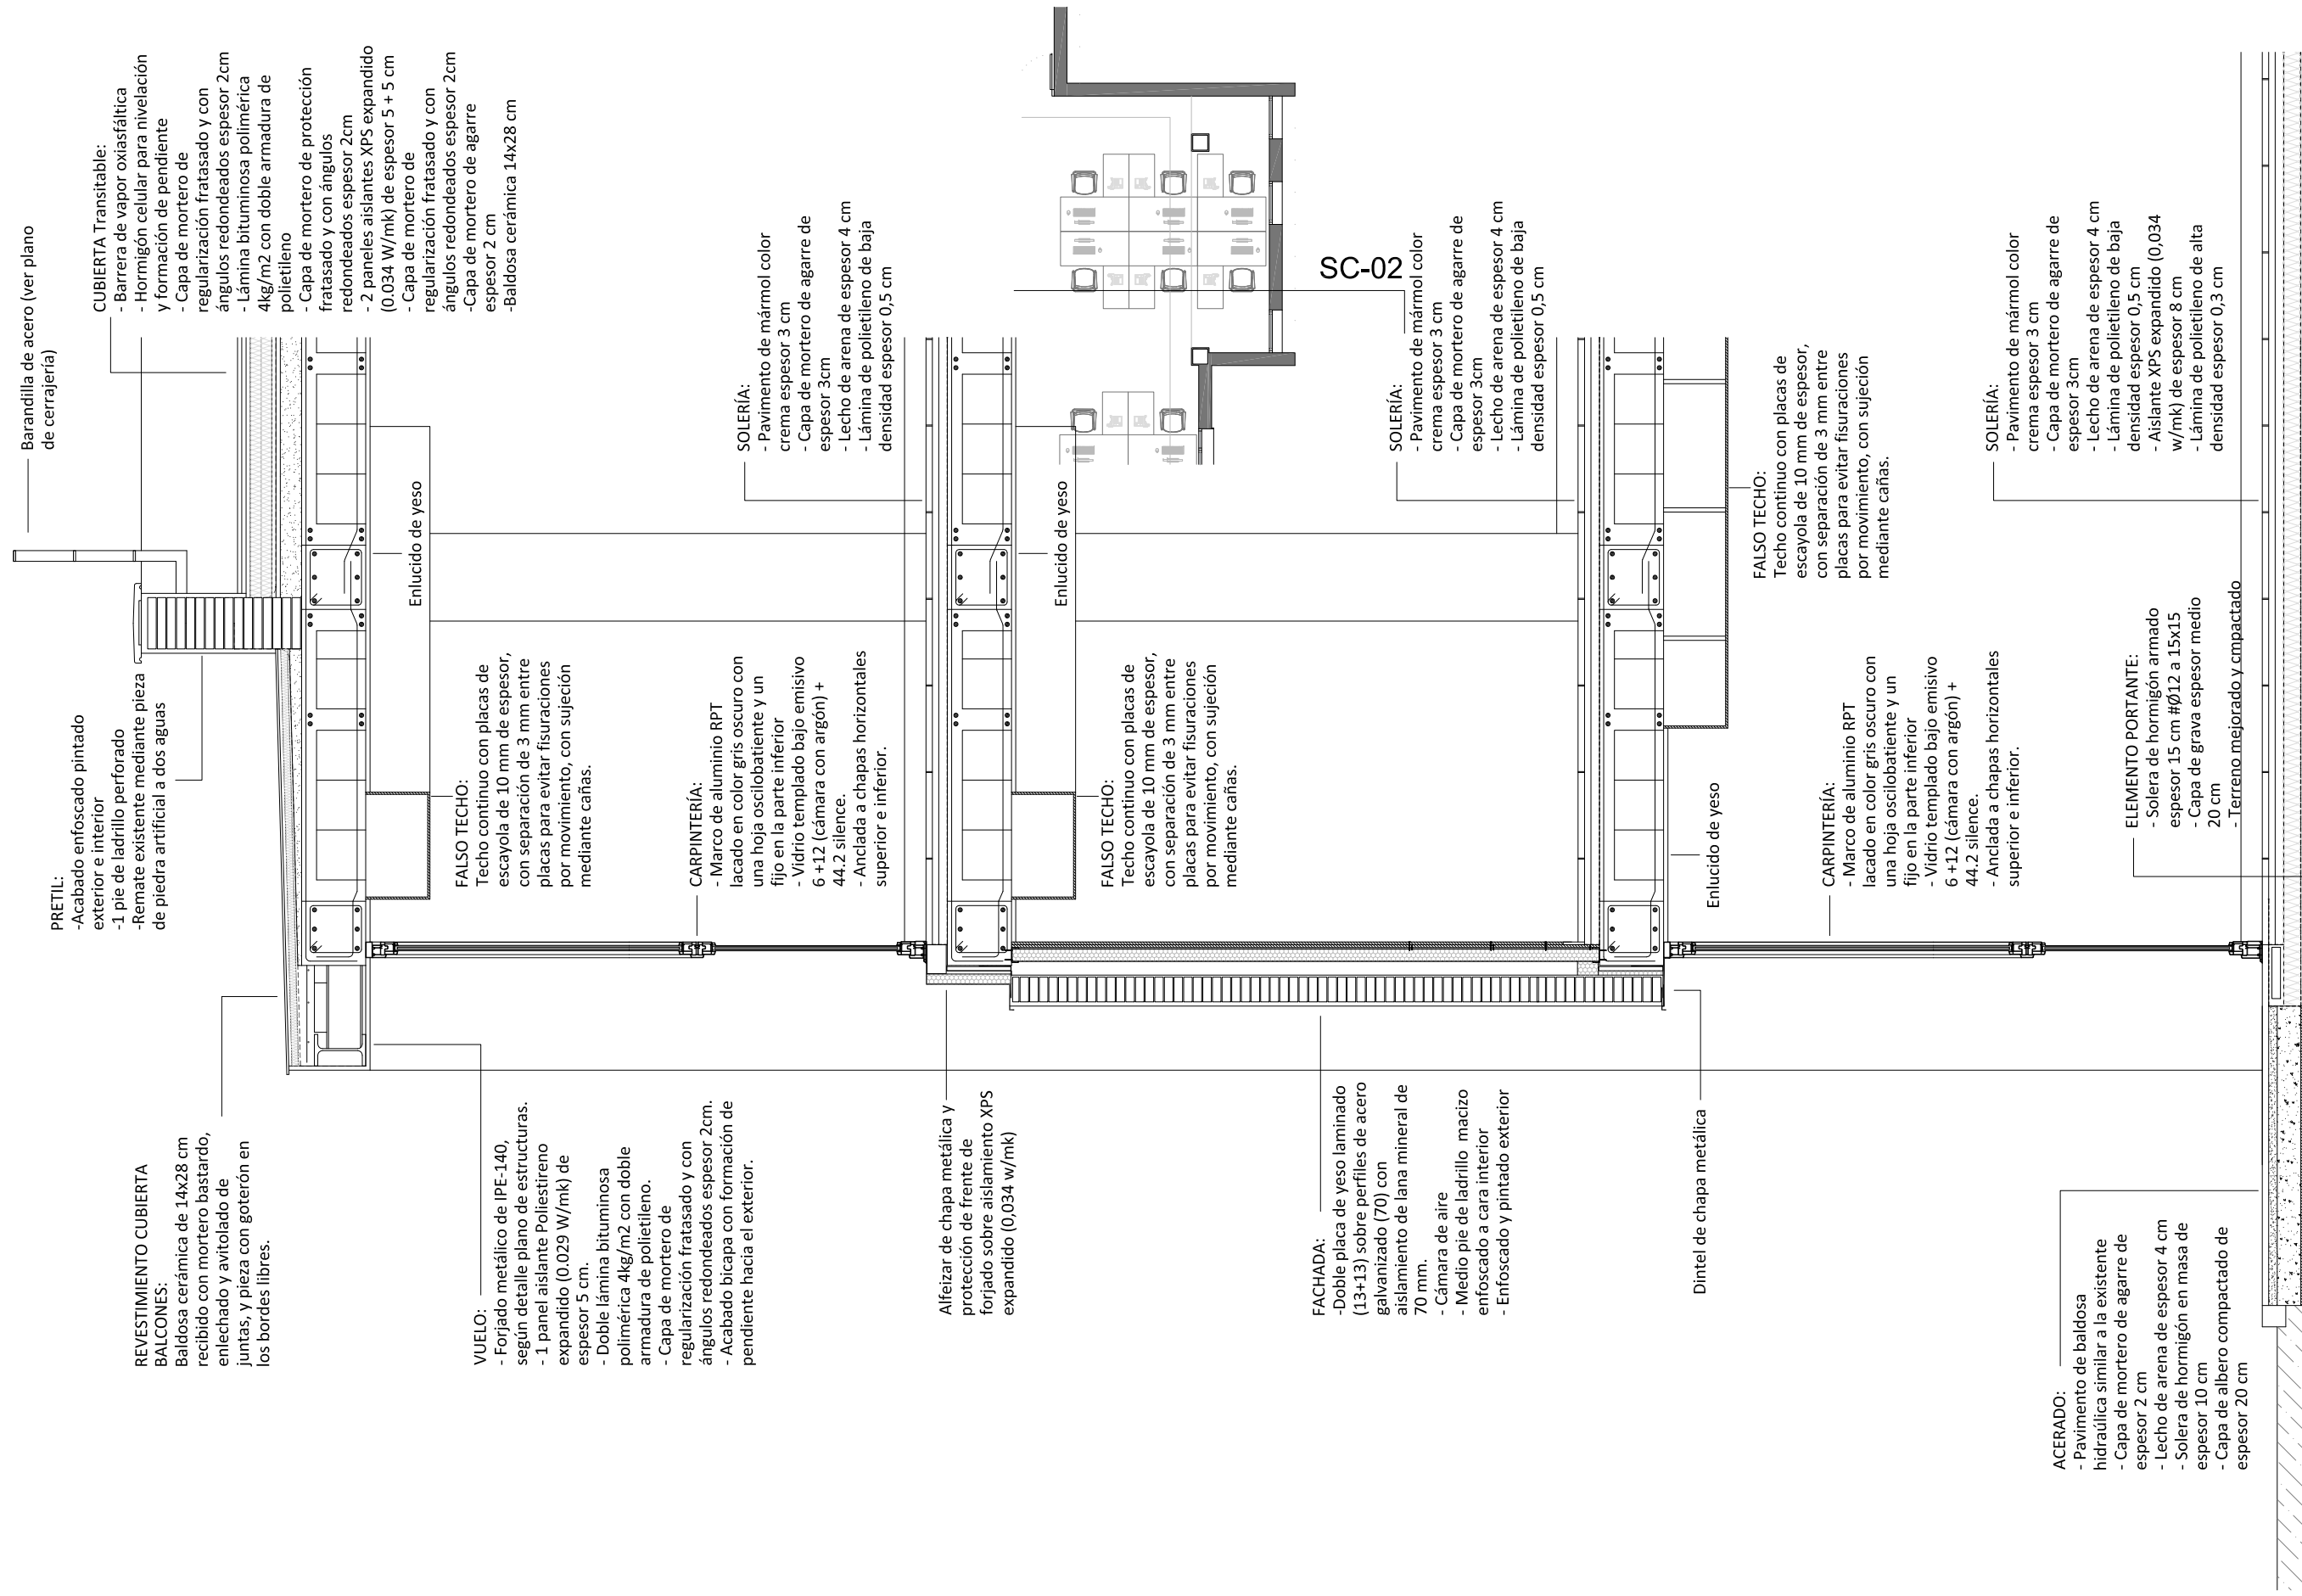
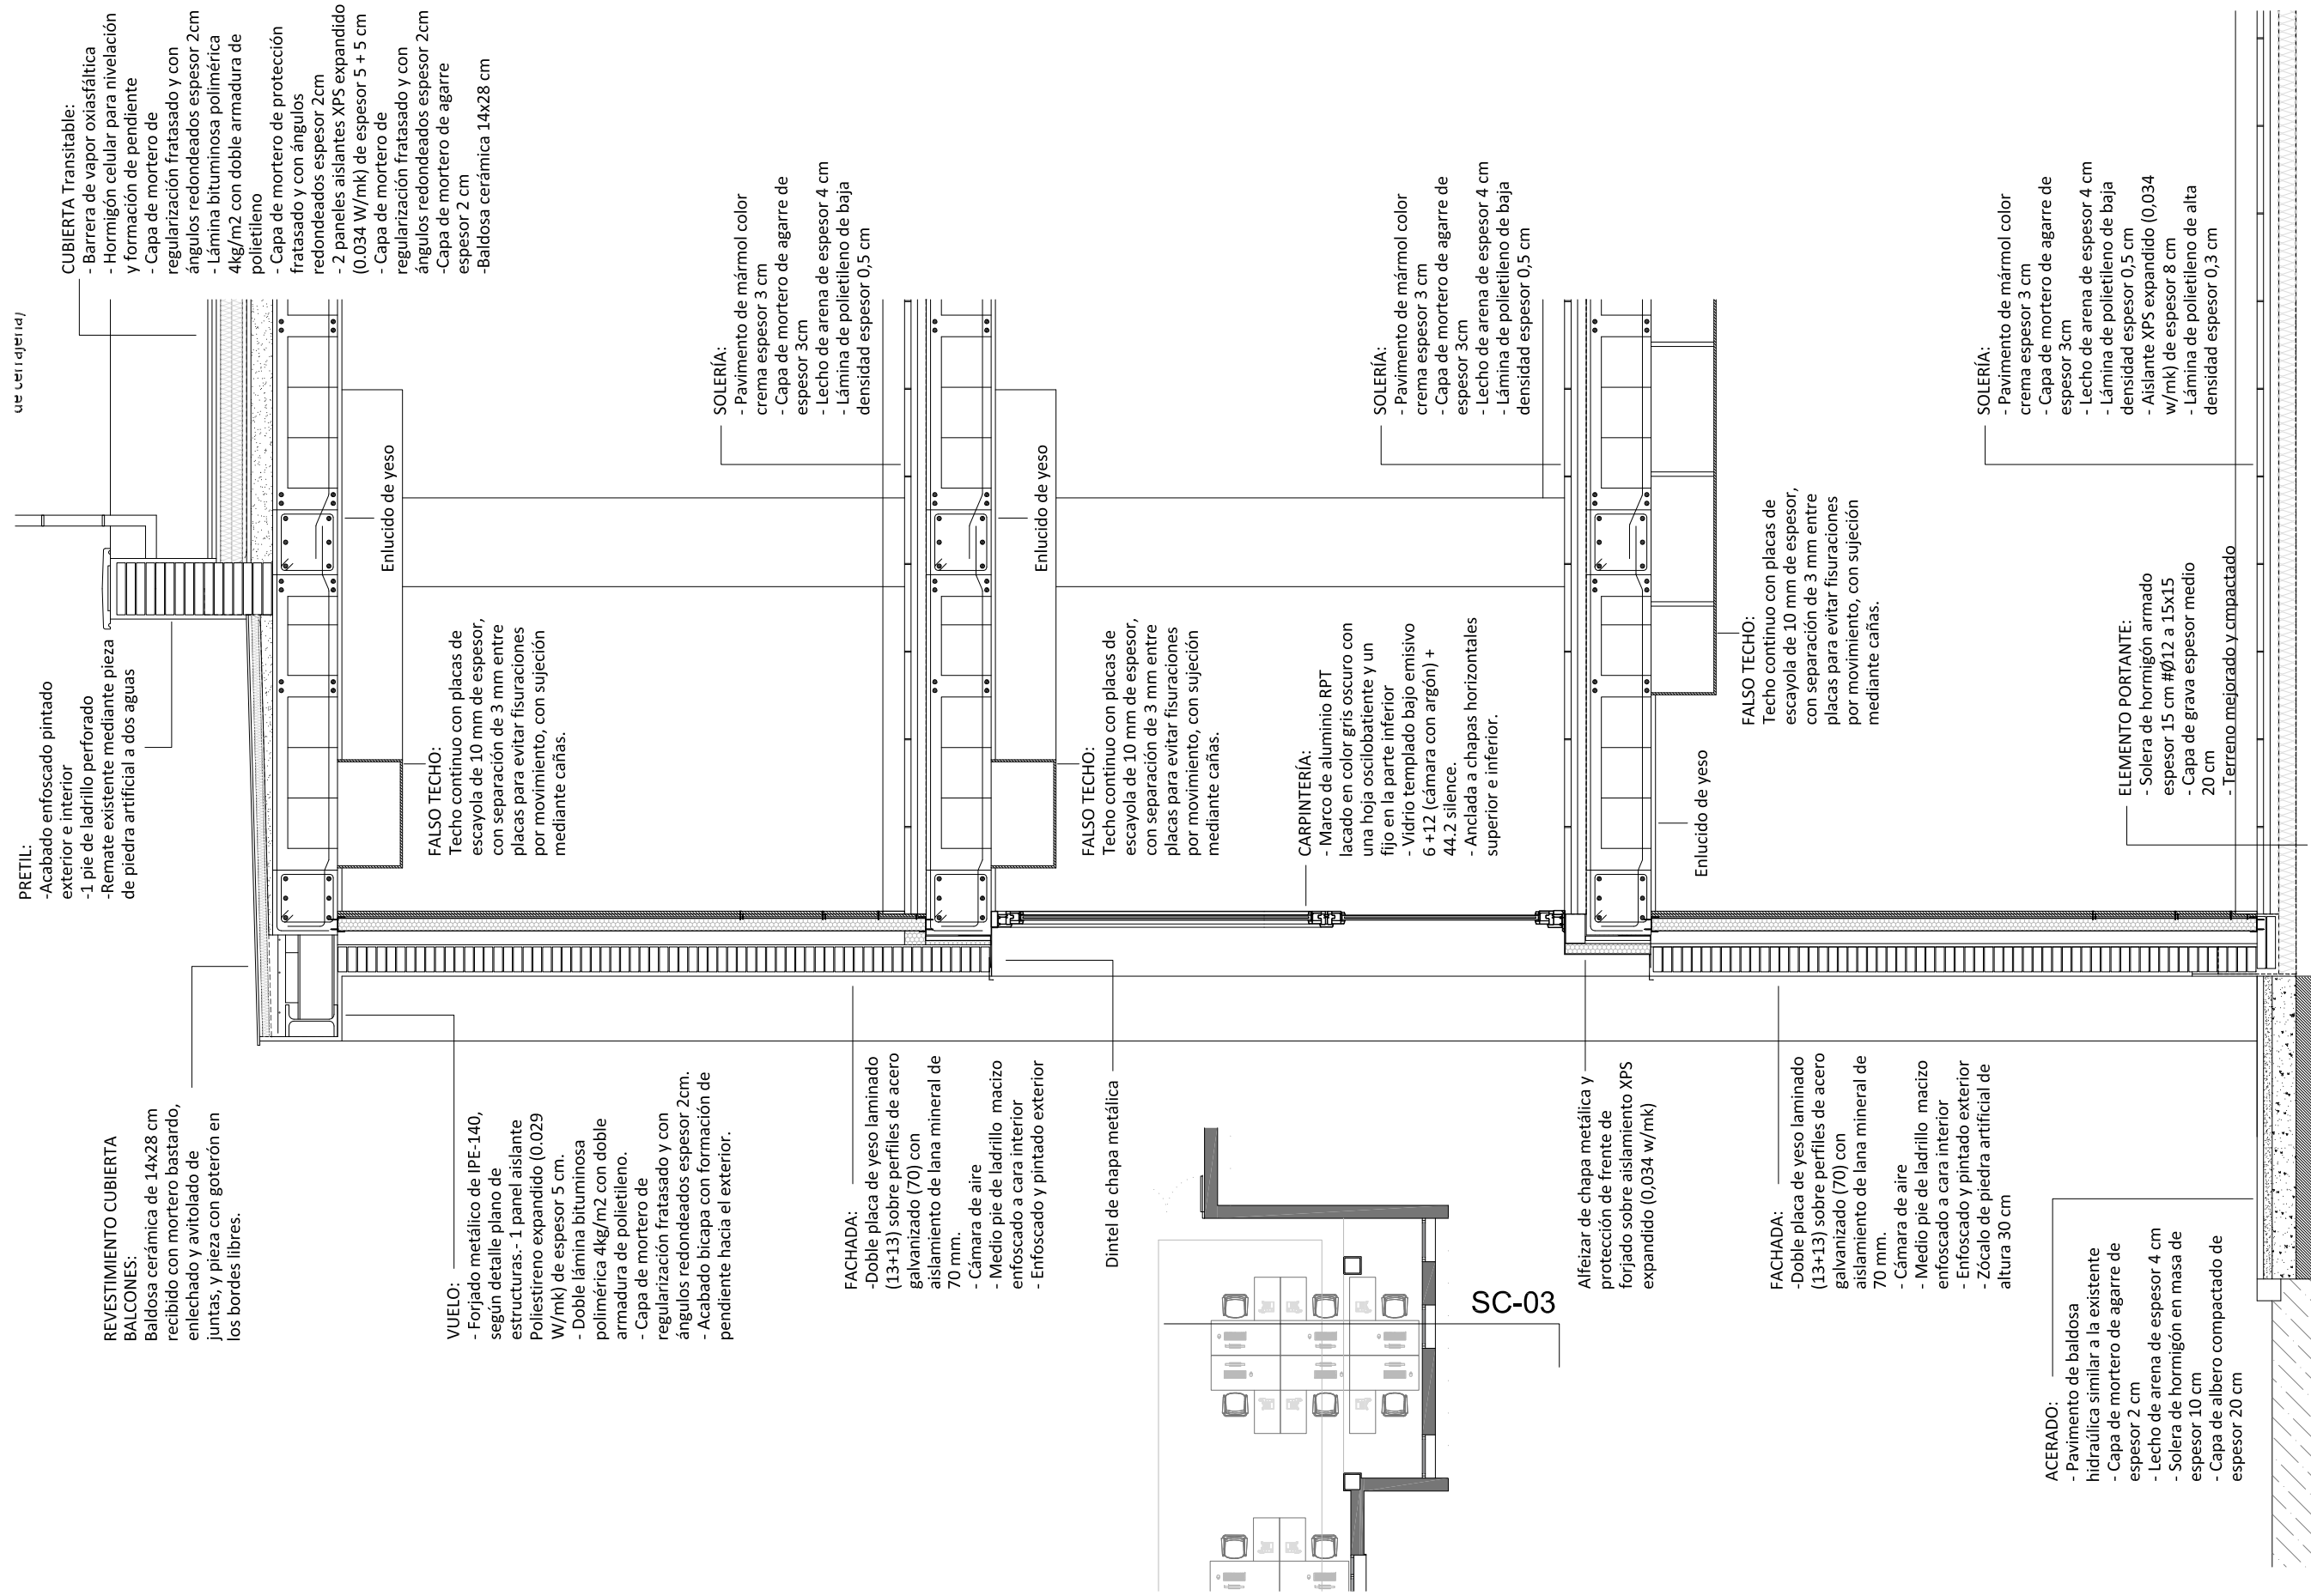
SC-01

ESTADO REFORMADO: SECCIÓN CONSTRUCTIVA POR FACHADA

PRETIL:

- Acabado enfoscado pintado exterior e interior
- 1 pie de ladrillo perforado
- Remate existente mediante pieza de piedra artificial a dos aguas

- CUBIERTA Transitabile:**
- Barrera de vapor oxiasfáltica
 - Hormigón celular para nivelación y formación de pendiente
 - Capa de mortero de regularización fratasado y con ángulos redondeados espesor 2cm
 - Lámina bituminosa polimérica 4kg/m² con doble armadura de polietileno
 - Capa de mortero de fratasado y con ángulos redondeados espesor 2cm
 - 2 paneles aislantes XPS expandido (0,034 W/mk) de espesor 5 + 5 cm
 - Capa de mortero de regularización fratasado y con ángulos redondeados espesor 2cm
 - Capa de mortero de agarre espesor 2 cm
 - Baldosa cerámica 14x28 cm

- REVESTIMIENTO CUBIERTA BALCONES:**
- Baldosa cerámica de 14x28 cm recibido con mortero bastardo, enluchado y avitolado de juntas, y pieza con goterón en los bordes libres.

- VUELO:**
- Forjado metálico de IPE-140, según detalle plano de estructuras. - 1 panel aislante Poliestireno expandido (0,029 W/mk) de espesor 5 cm.
 - Doble lámina bituminosa polimérica 4kg/m² con doble armadura de polietileno.
 - Capa de mortero de regularización fratasado y con ángulos redondeados espesor 2cm.
 - Acabado bicapa con formación de pendiente hacia el exterior.

- FACHADA:**
- Doble placa de yeso laminado (13+13) sobre perfiles de acero galvanizado (70) con aislamiento de lana mineral de 70 mm.
 - Cámara de aire
 - Medio pie de ladrillo macizo enfoscado a cara interior
 - Enfoscado y pintado exterior

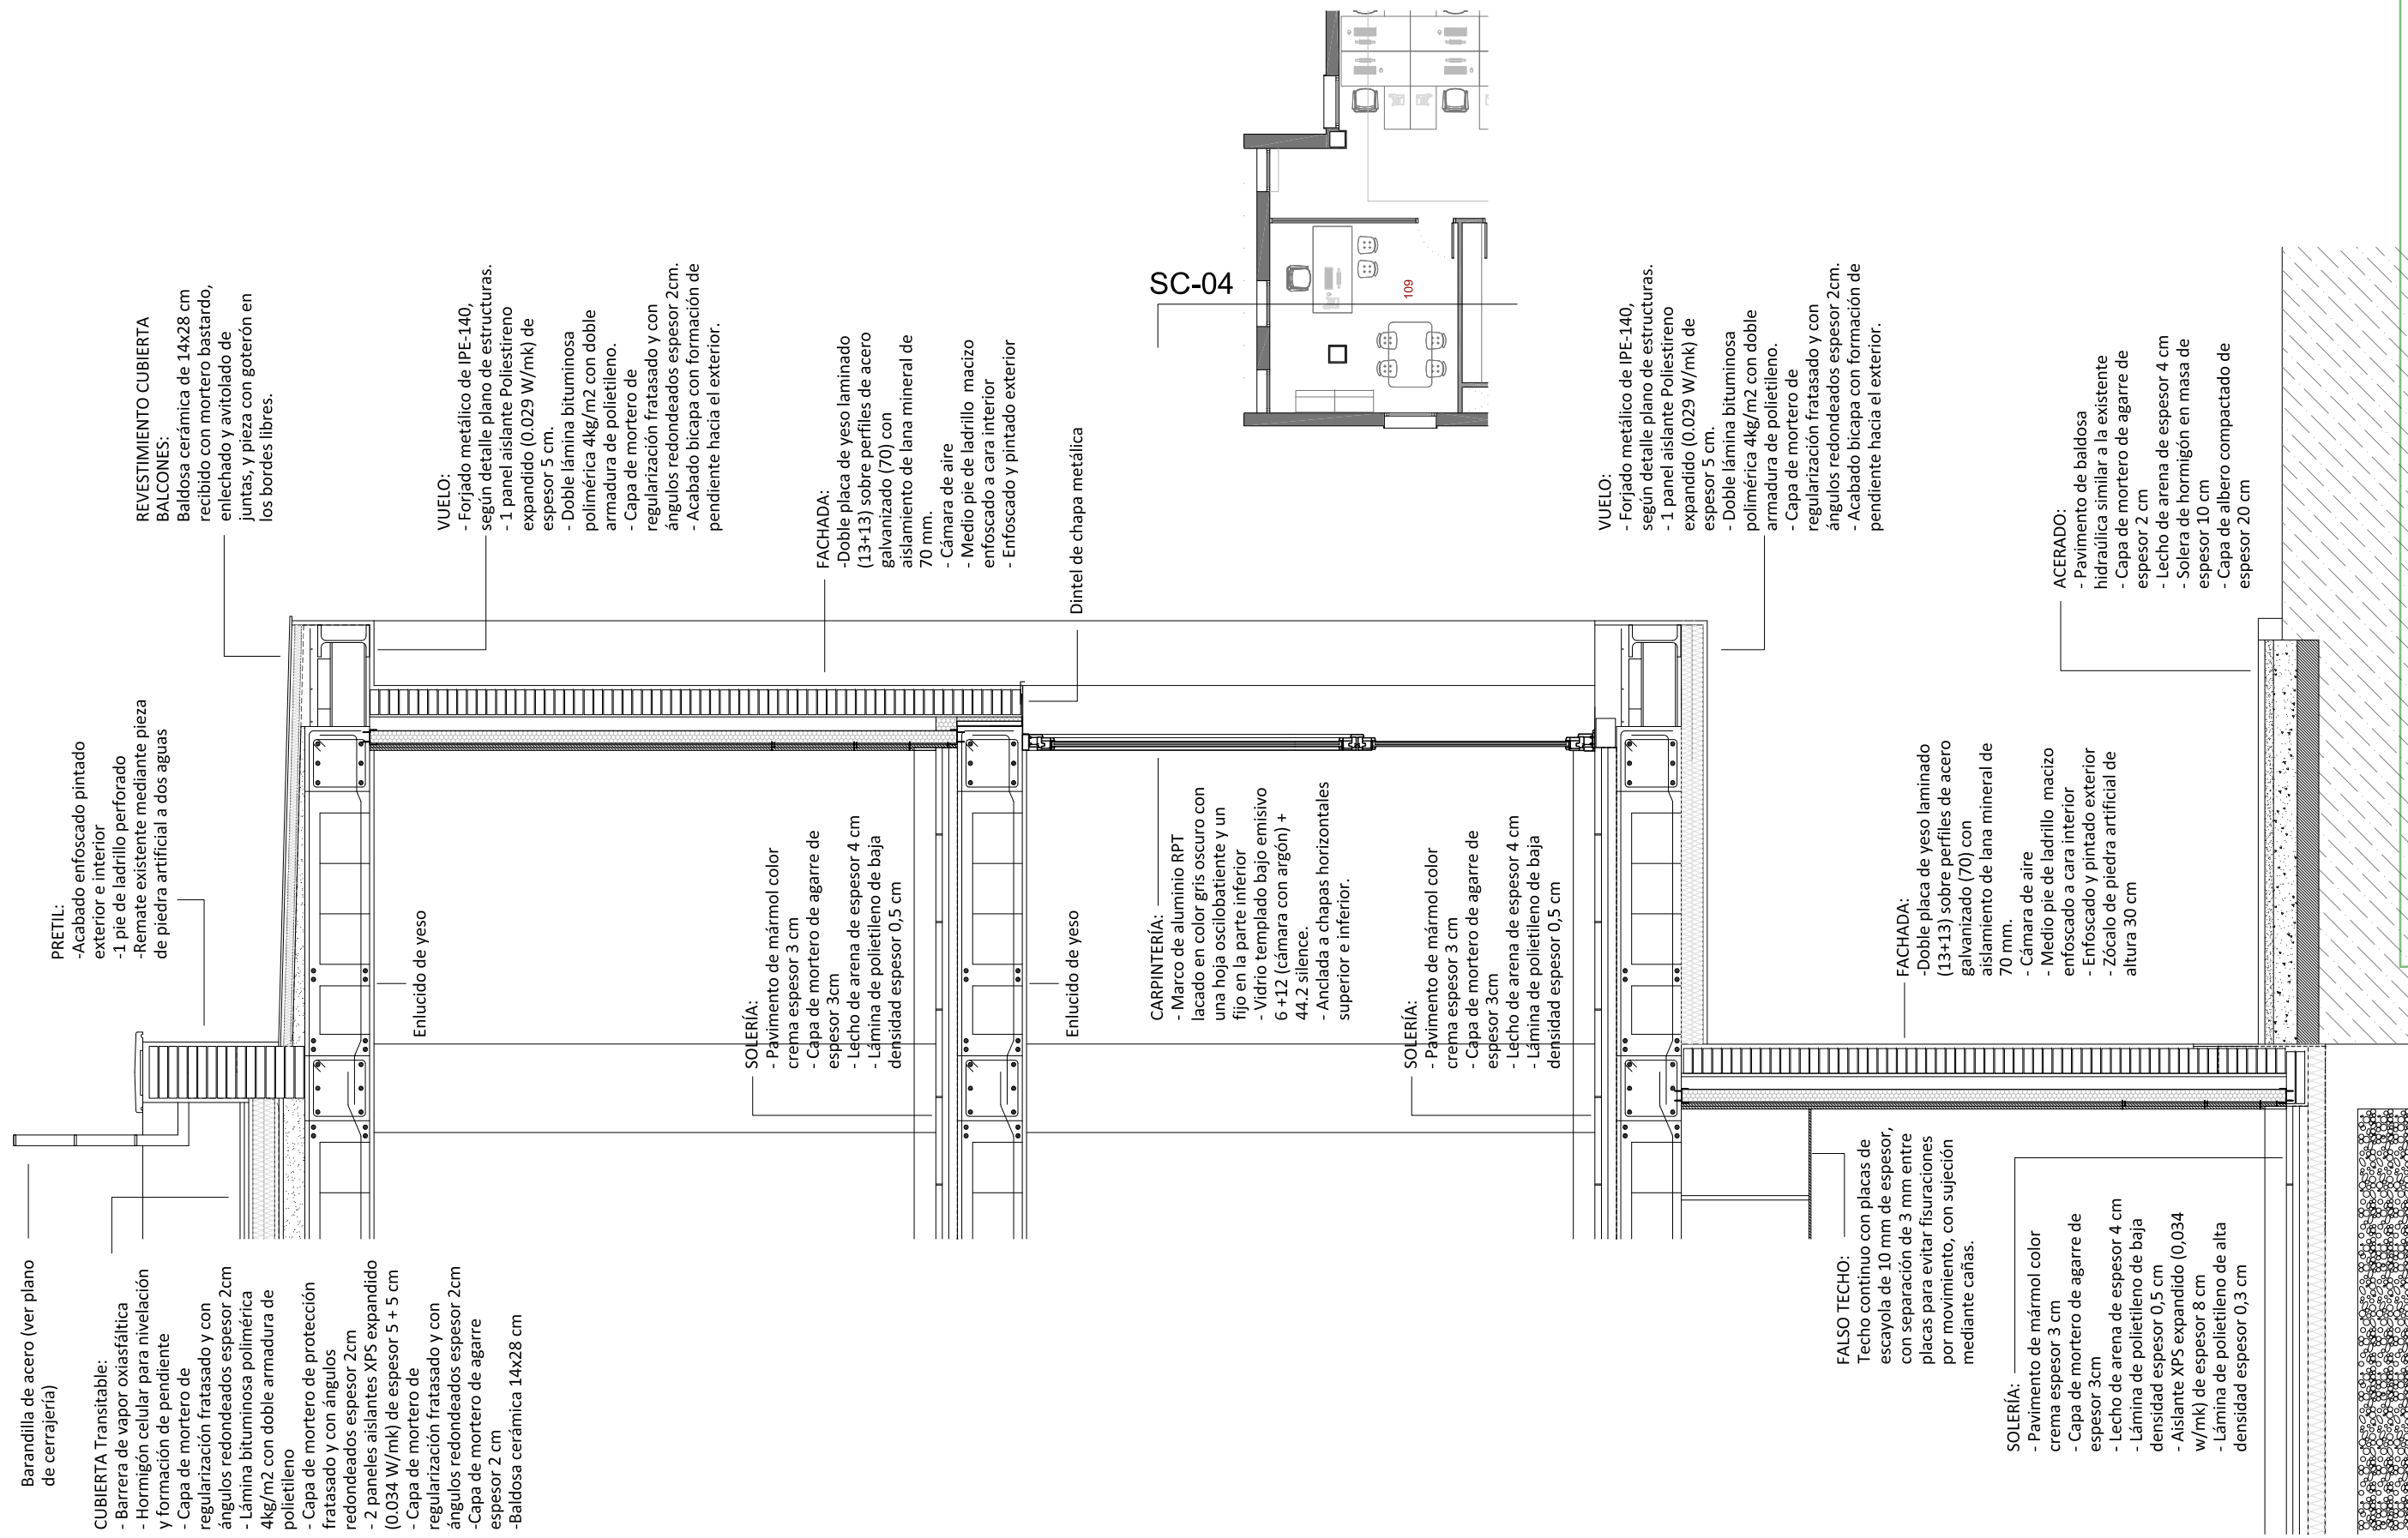
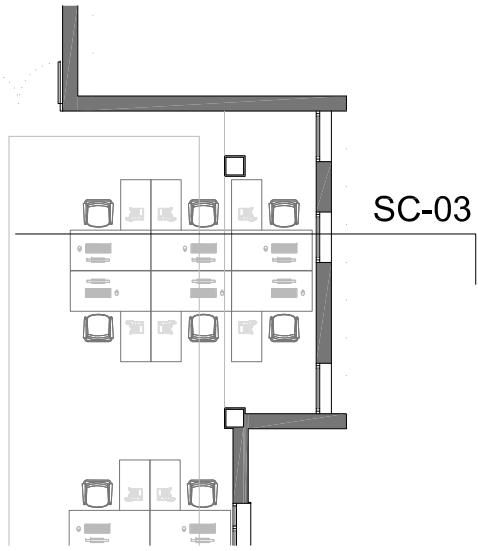
SC-03

- Alfeizar de chapa metálica y protección de frente de forjado sobre aislamiento XPS expandido (0,034 w/mk)**

- FACHADA:**
- Doble placa de yeso laminado (13+13) sobre perfiles de acero galvanizado (70) con aislamiento de lana mineral de 70 mm.
 - Cámara de aire
 - Medio pie de ladrillo macizo enfoscado a cara interior
 - Enfoscado y pintado exterior
 - Zócalo de piedra artificial de altura 30 cm

- ACERADO:**
- Pavimento de baldosa hidráulica similar a la existente
 - Capa de mortero de agarre de espesor 2 cm
 - Lecho de arena de espesor 4 cm
 - Solera de hormigón en masa de espesor 10 cm
 - Capa de albero compactado de espesor 20 cm

- FALSO TECHO:**
- Techo continuo con placas de escayola de 10 mm de espesor, con separación de 3 mm entre placas para evitar fisuraciones por movimiento, con sujeción mediante cañas.

- SOLERÍA:**
- Pavimento de mármol color crema espesor 3 cm
 - Capa de mortero de agarre de espesor 3cm
 - Lecho de arena de espesor 4 cm
 - Lámina de polietileno de baja densidad espesor 0,5 cm

- CARPINTERÍA:**
- Marco de aluminio RPT lacado en color gris oscuro con una hoja oscilobatiente y un fijo en la parte inferior
 - Vidrio templado bajo emisivo 6 +12 (cámara con argón) + 44.2 silencio.
 - Anclada a chapas horizontales superior e inferior.

- SOLERÍA:**
- Pavimento de mármol color crema espesor 3 cm
 - Capa de mortero de agarre de espesor 3cm
 - Lecho de arena de espesor 4 cm
 - Lámina de polietileno de baja densidad espesor 0,5 cm
 - Aislante XPS expandido (0,034 w/mk) de espesor 8 cm
 - Lámina de polietileno de alta densidad espesor 0,3 cm

- ELEMENTO PORTANTE:**
- Solera de hormigón armado espesor 15 cm #Ø12 a 15x15
 - Capa de grava espesor medio 20 cm
 - Terreno mejorado y compactado

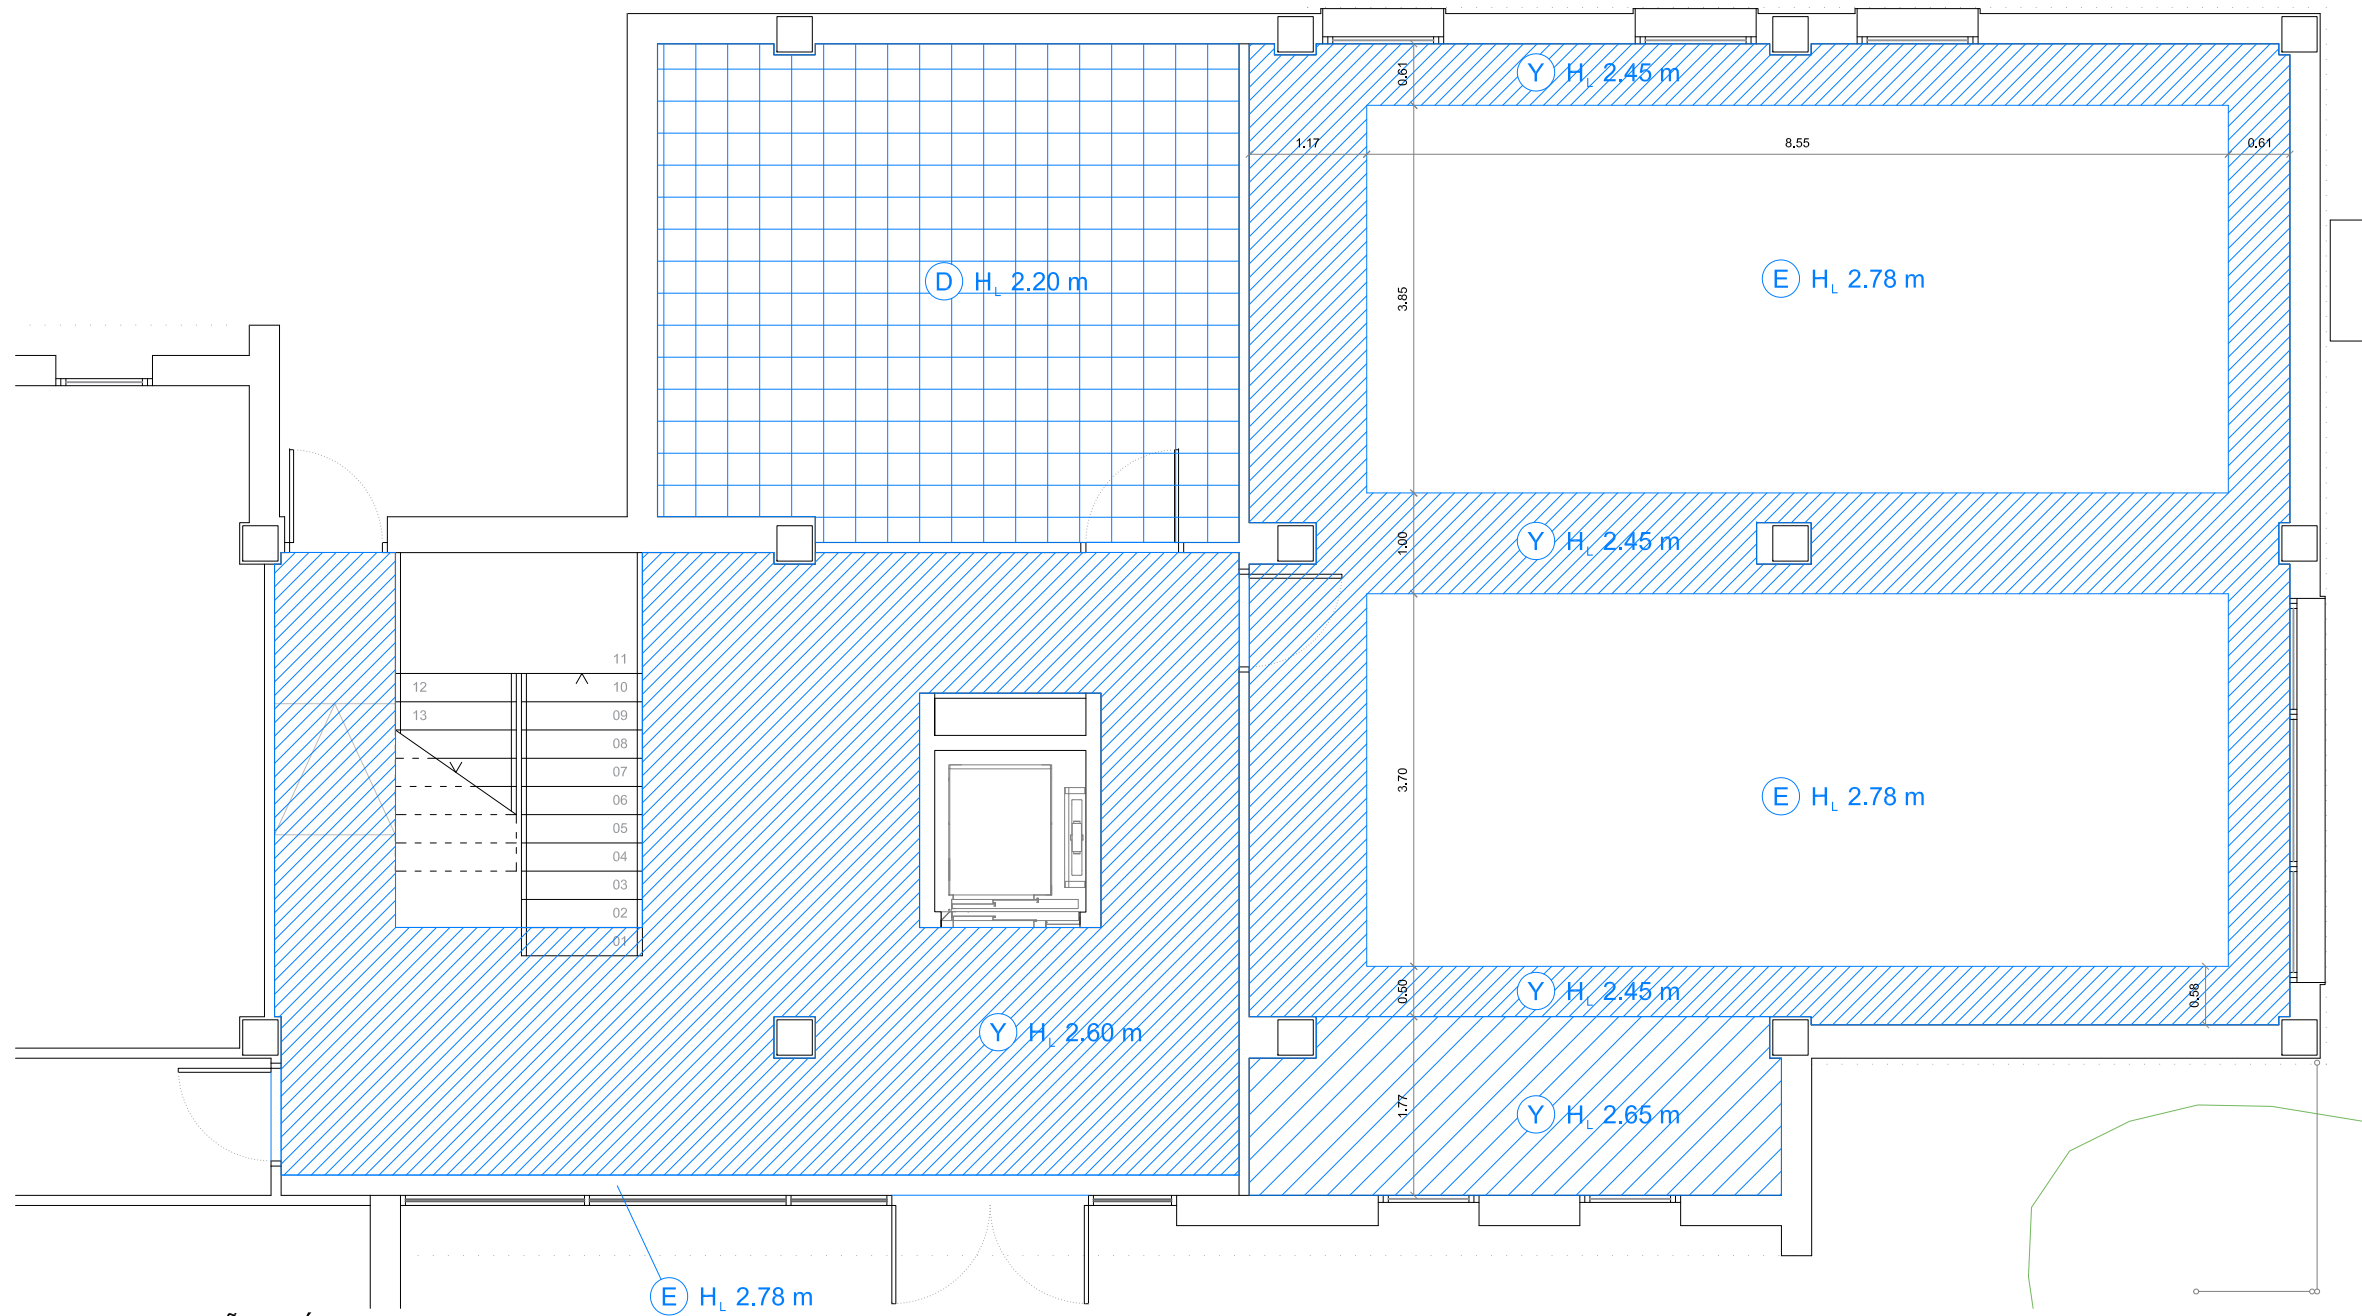
FT-01
 CC-5014/21

ESTADO REFORMADO: FALSOS TECHOS. PLANTA BAJA, ZONA OESTE

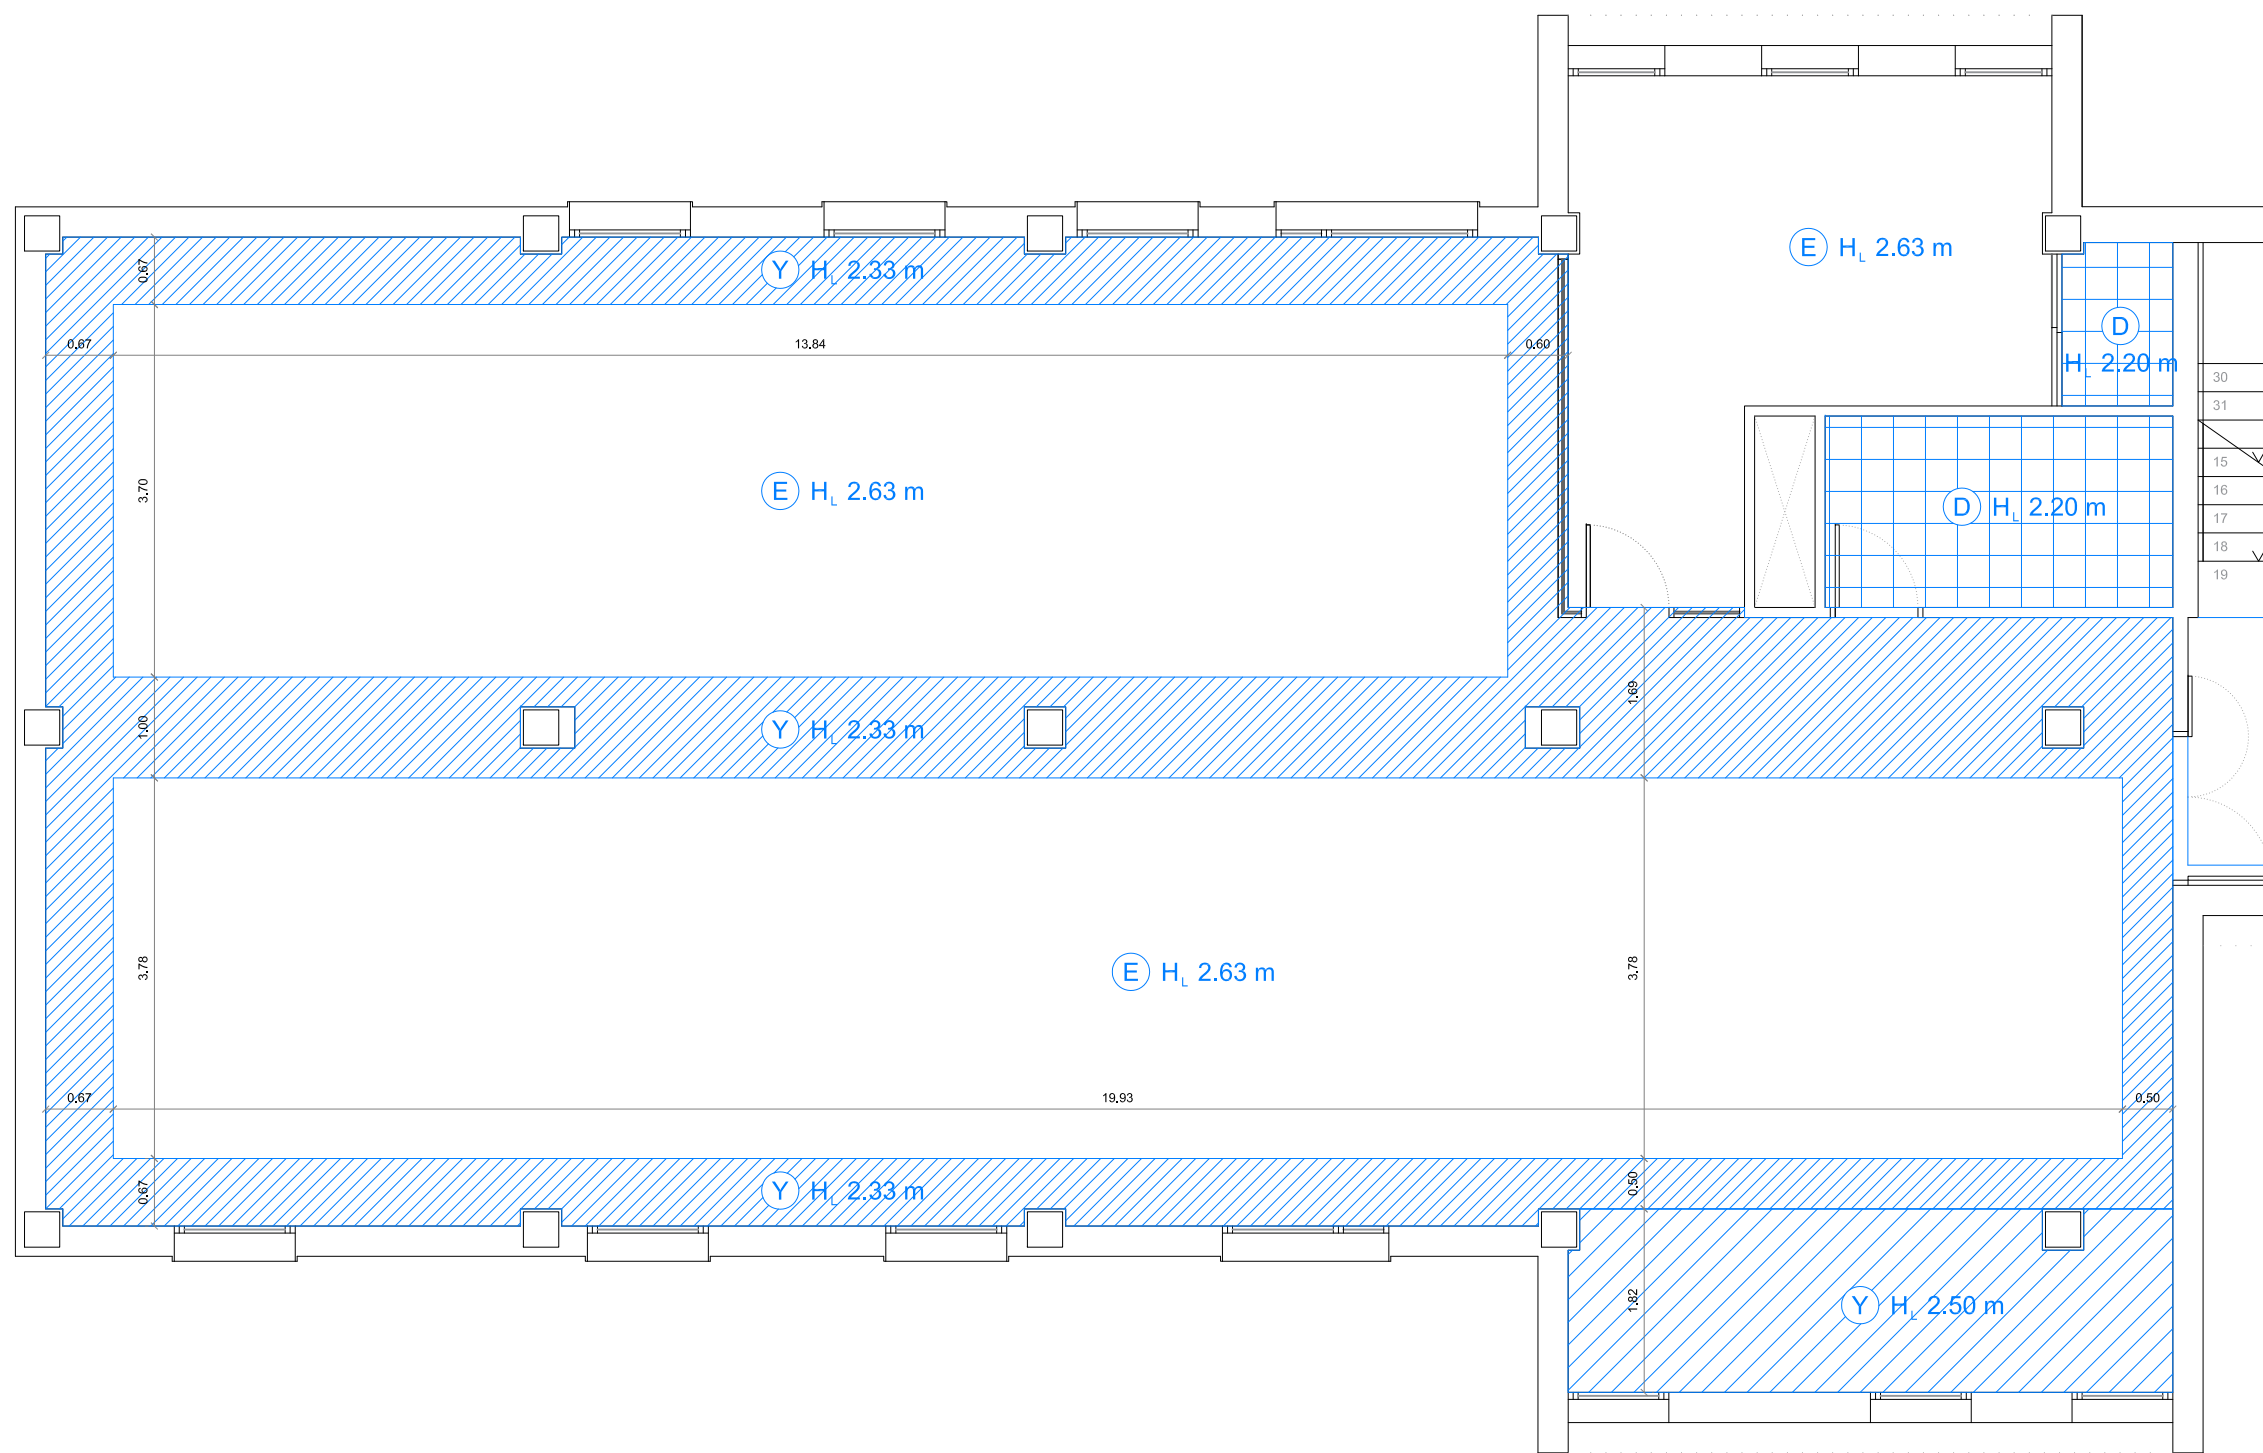
FT-02

ESTADO REFORMADO: FALSOS TECHOS. PLANTA BAJA, ZONA ESTE
