ÍNDICE DE PLANOS

PROYECTO BÁSICO Y DE EJECUCIÓN DE REFORMA DE LAS VIVIENDAS DEL HOSPITAL MILITAR PARA SU ADECUACIÓN A USO ADMINISTRATIVO, EN AVDA / JEREZ (HOSPITAL MILITAR). SEVILLA

PROMOTOR: SERVICIO ANDALUZ DE SALUD

SOCIEDAD PROYECTISTA
 Arquibox Arquitectos SCP
 CIF: J-91336644
 COAS SP-0169

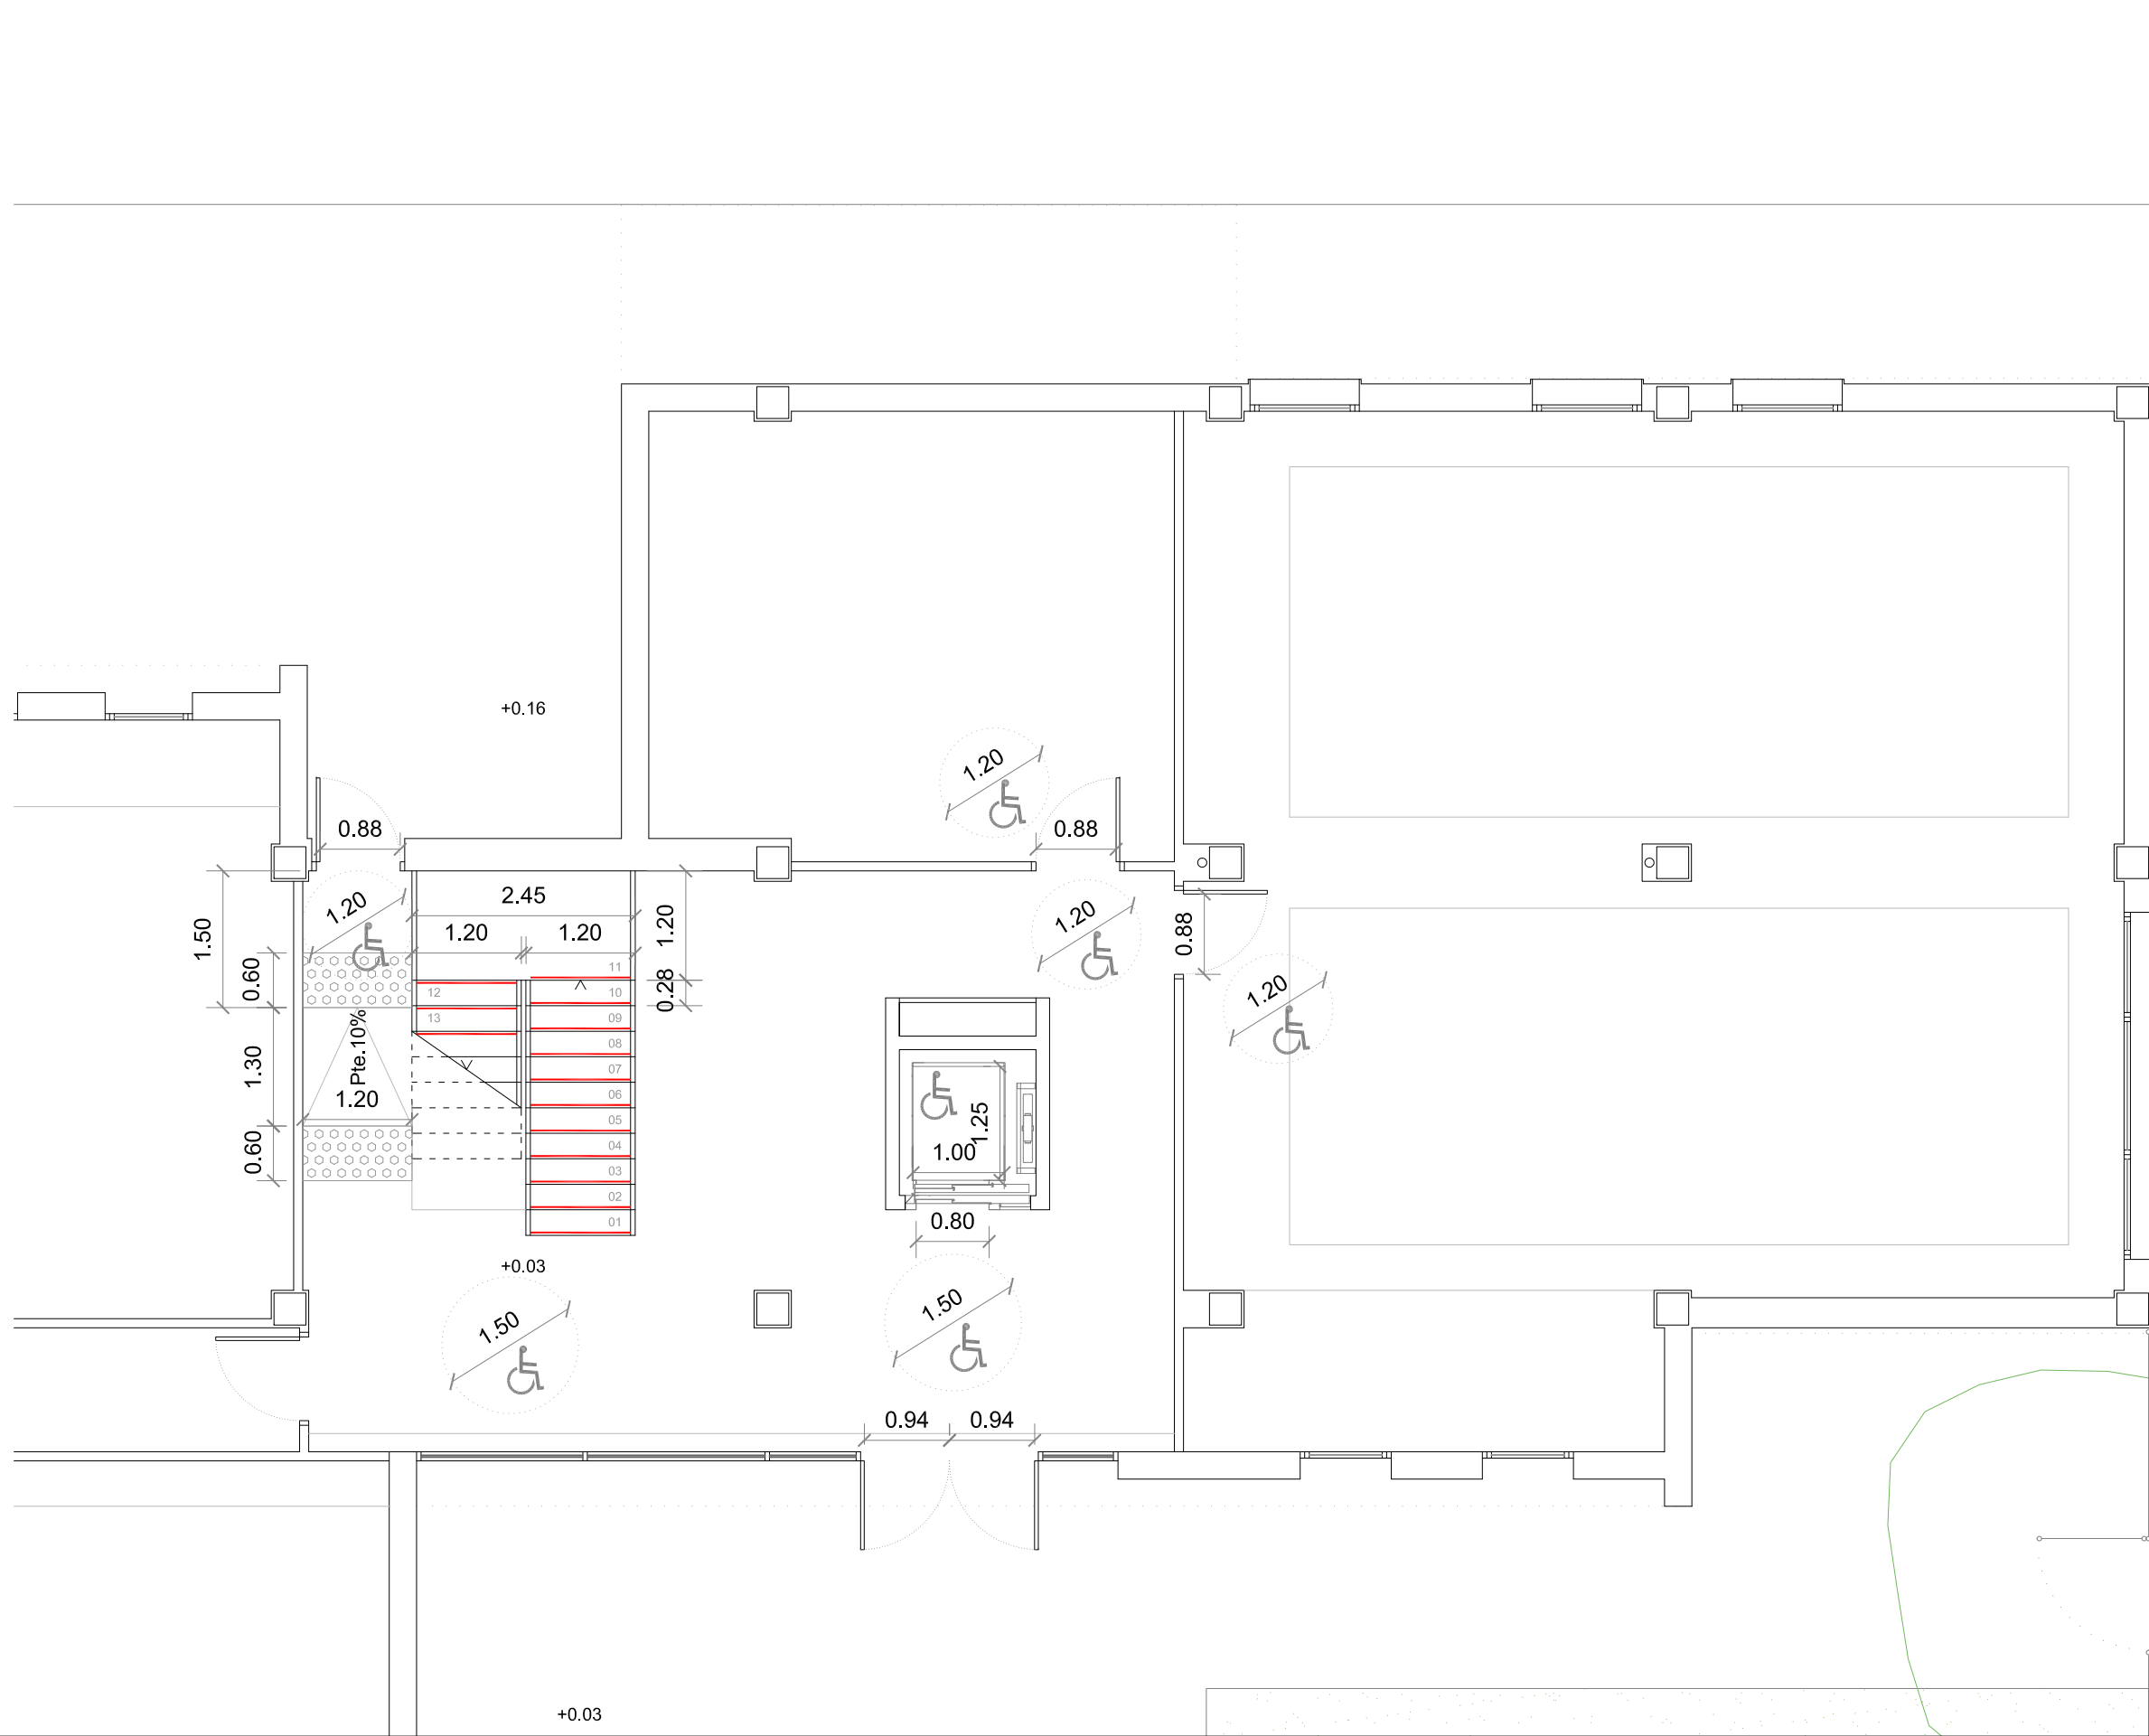
ACC-01
 CC-5014/21

- Tira antideslizante de color contrastado, enrasada en el ángulo del peldaño y firmemente unida a éste.
- Franja señalizadora de pavimento de diferente textura y color.

ESTADO REFORMADO: CUMPLIMIENTO DE CONDICIONES DE ACCESIBILIDAD. PLANTA BAJA, ZONA OESTE

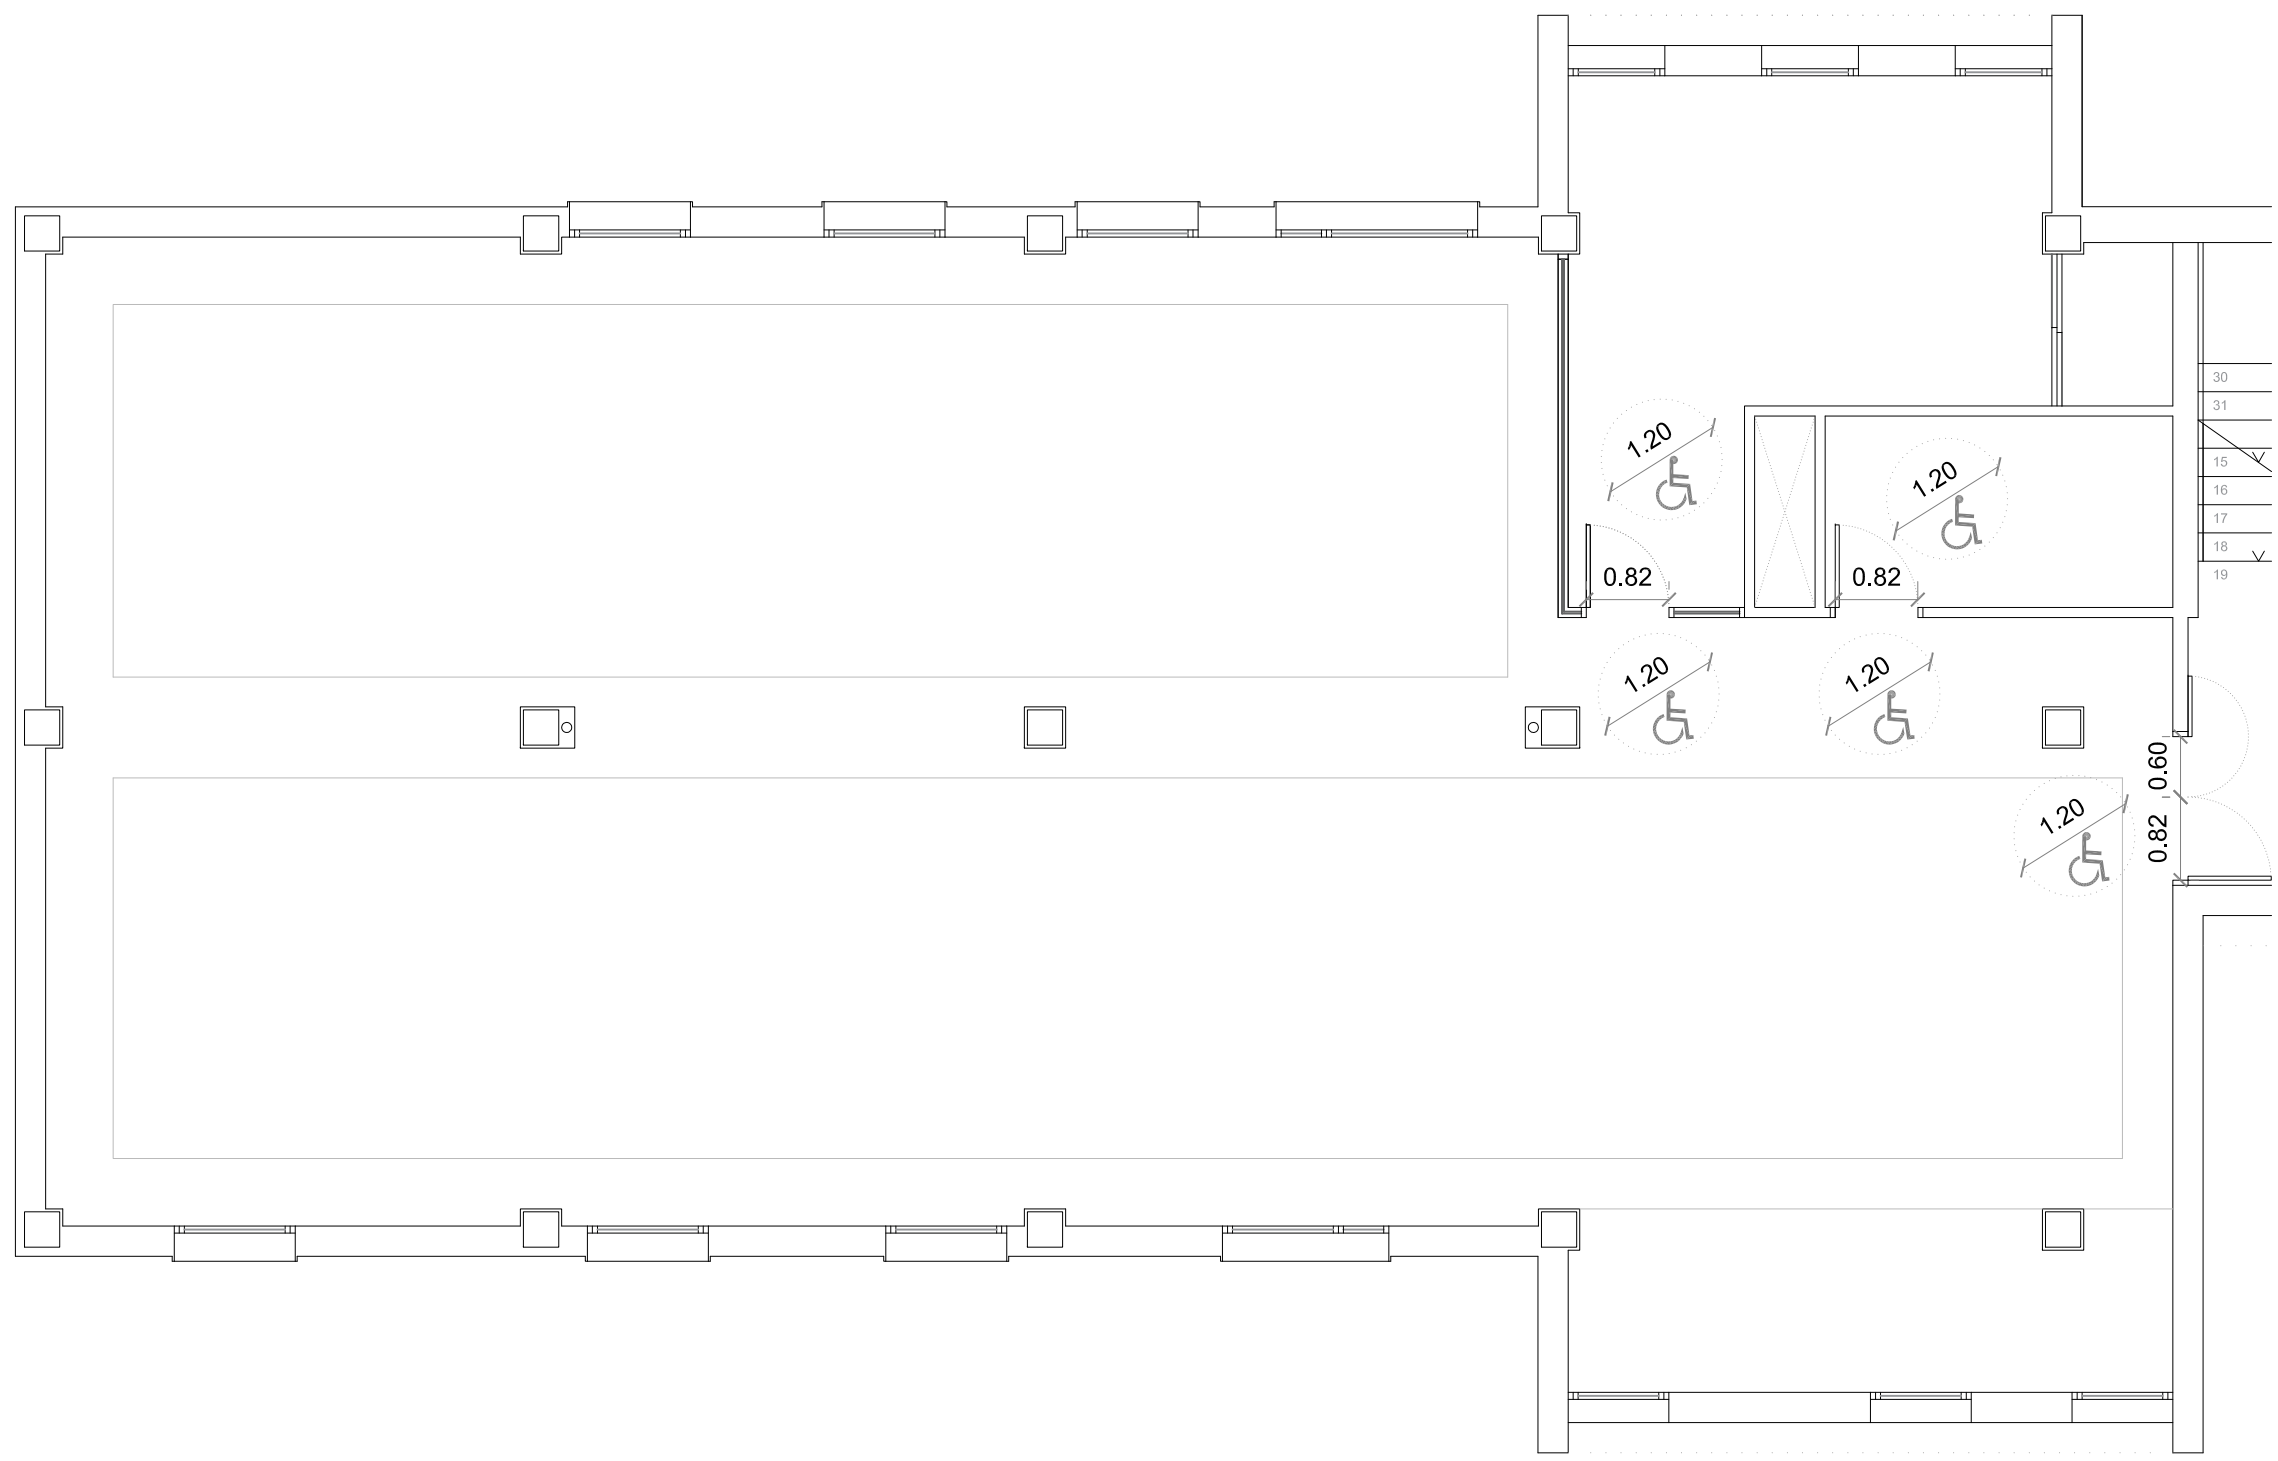
ACC-02
 CC-5014/21

- Tira antideslizante de color contrastado, enrasada en el ángulo del peldaño y firmemente unida a éste.
- Franja señalizadora de pavimento de diferente textura y color.

ESTADO REFORMADO: CUMPLIMIENTO DE CONDICIONES DE ACCESIBILIDAD. PLANTA BAJA, ZONA ESTE

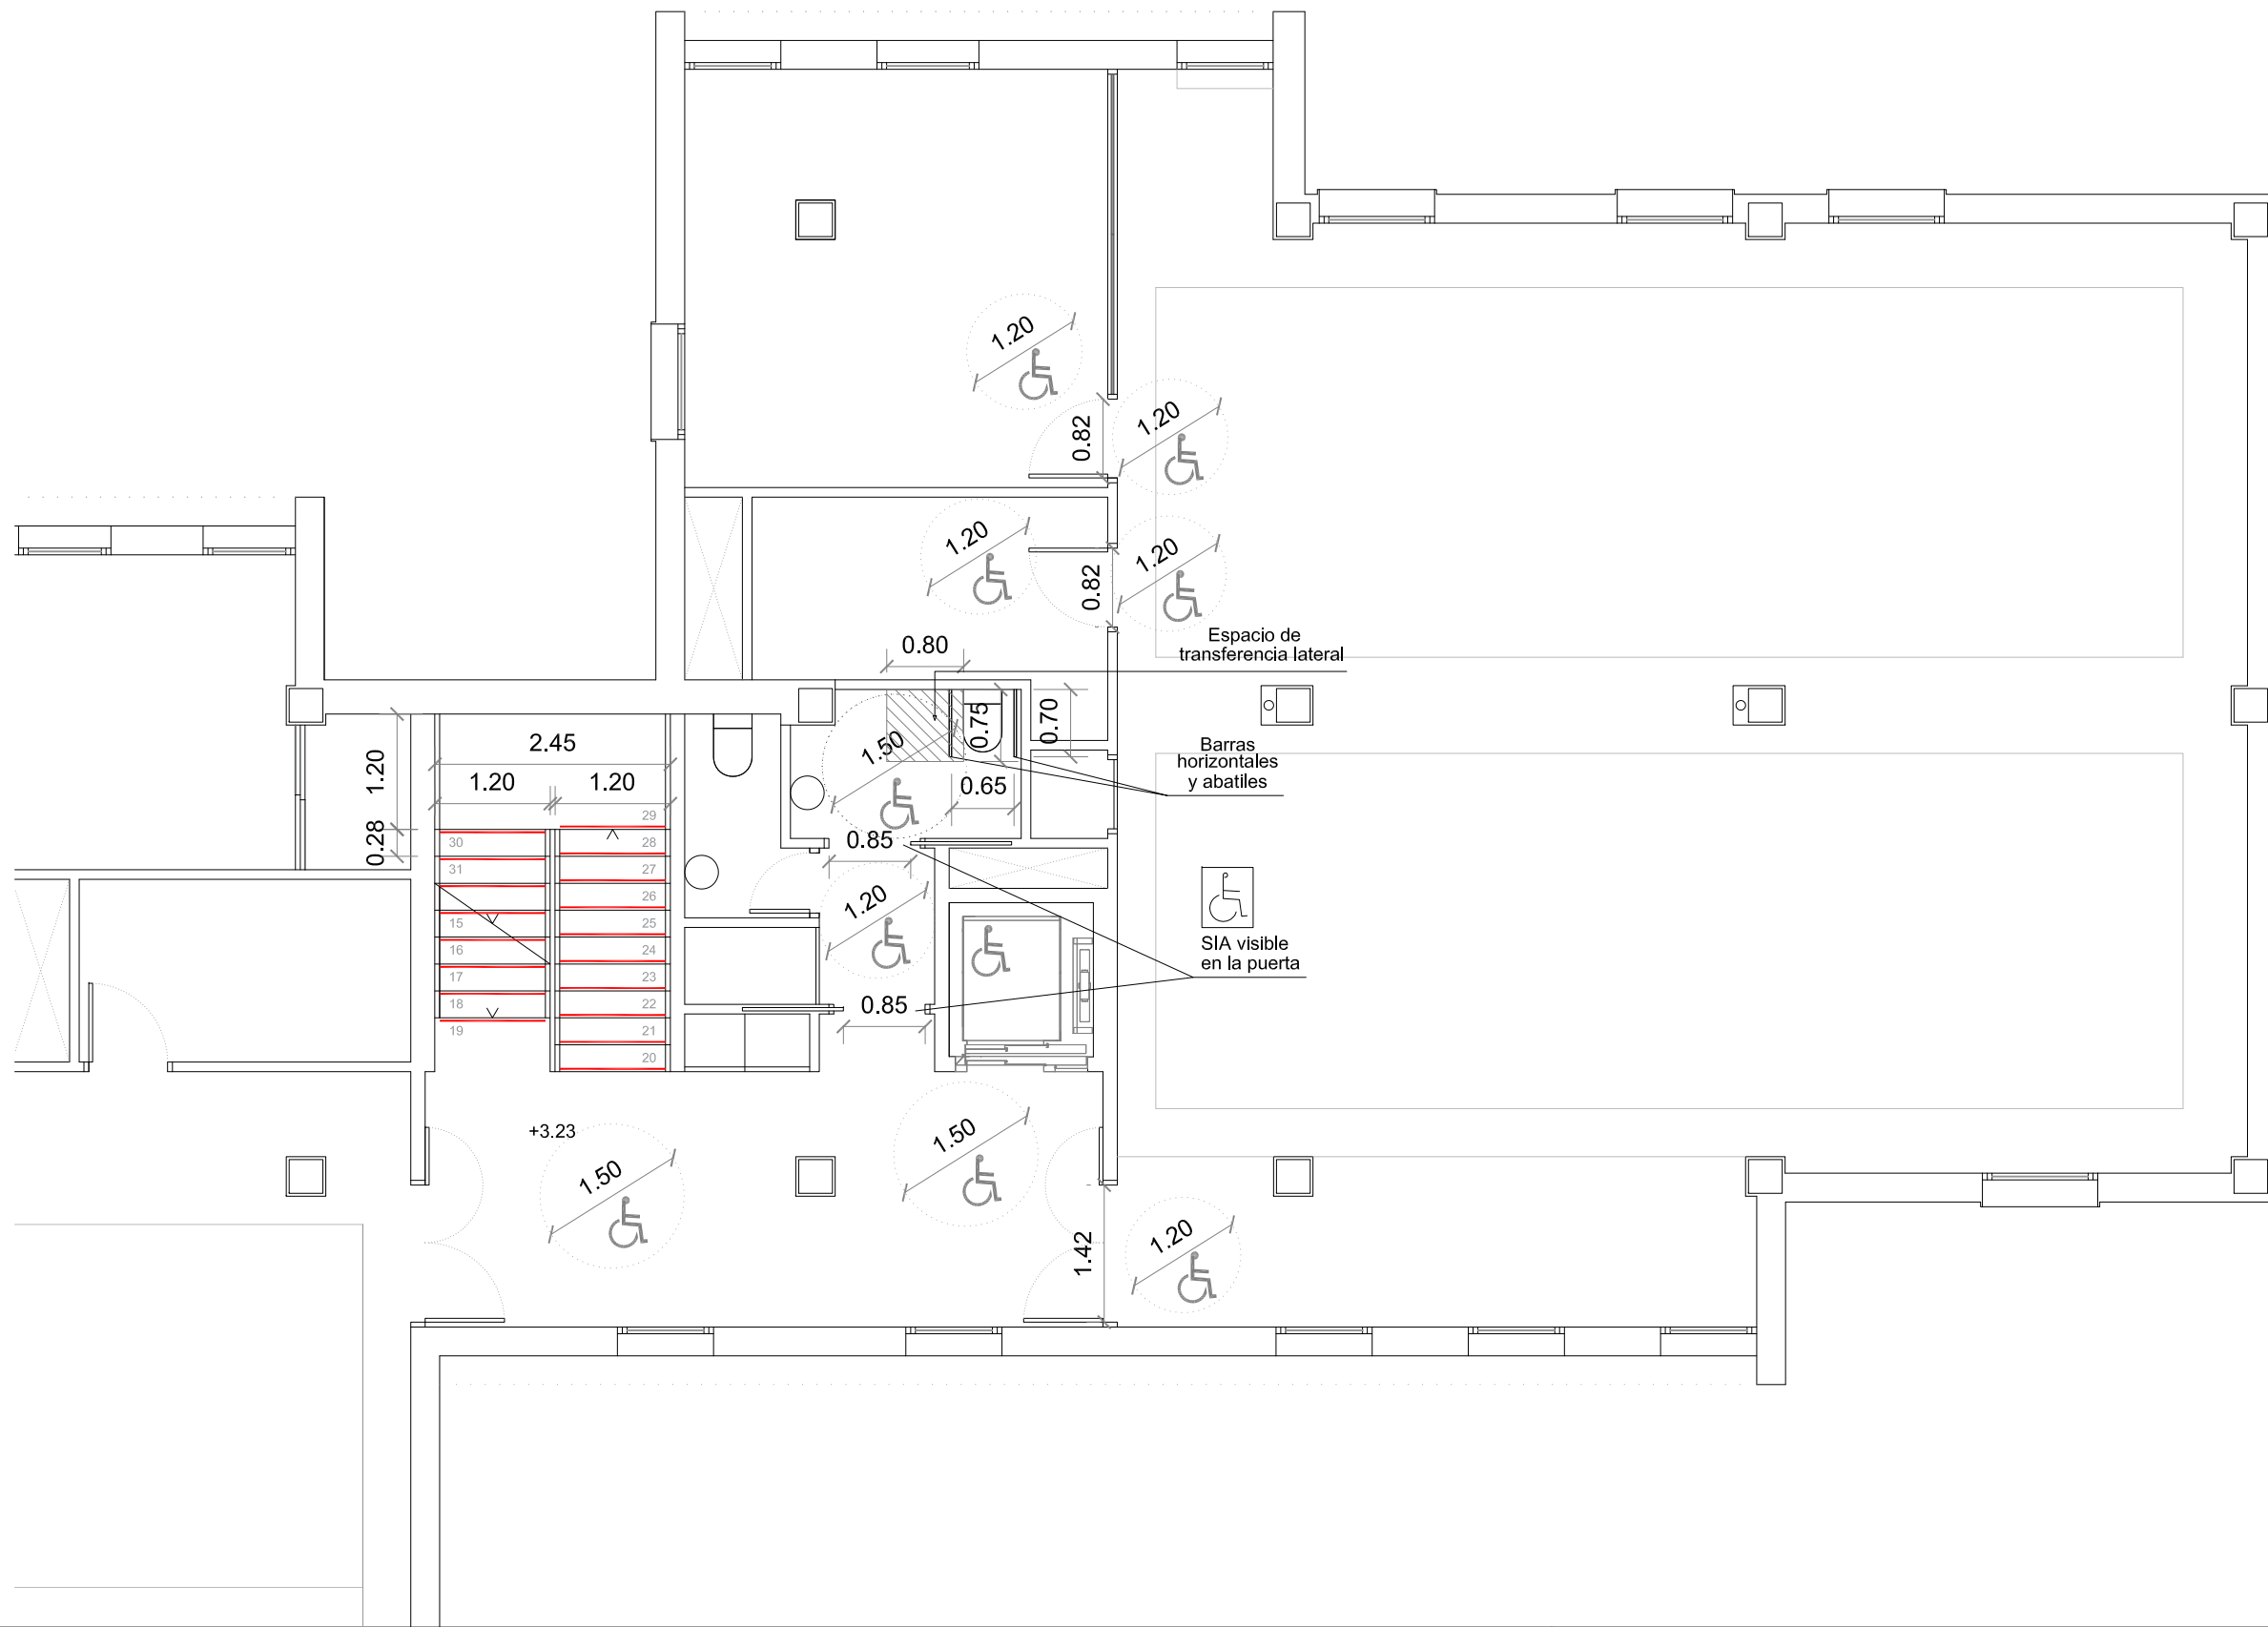
ACC-03

- Tira antideslizante de color contrastado, enrasada en el ángulo del peldaño y firmemente unida a éste.
- Franja señalizadora de pavimento de diferente textura y color.

ESTADO REFORMADO: CUMPLIMIENTO DE CONDICIONES DE ACCESIBILIDAD, PLANTA PRIMERA, ZONA OESTE

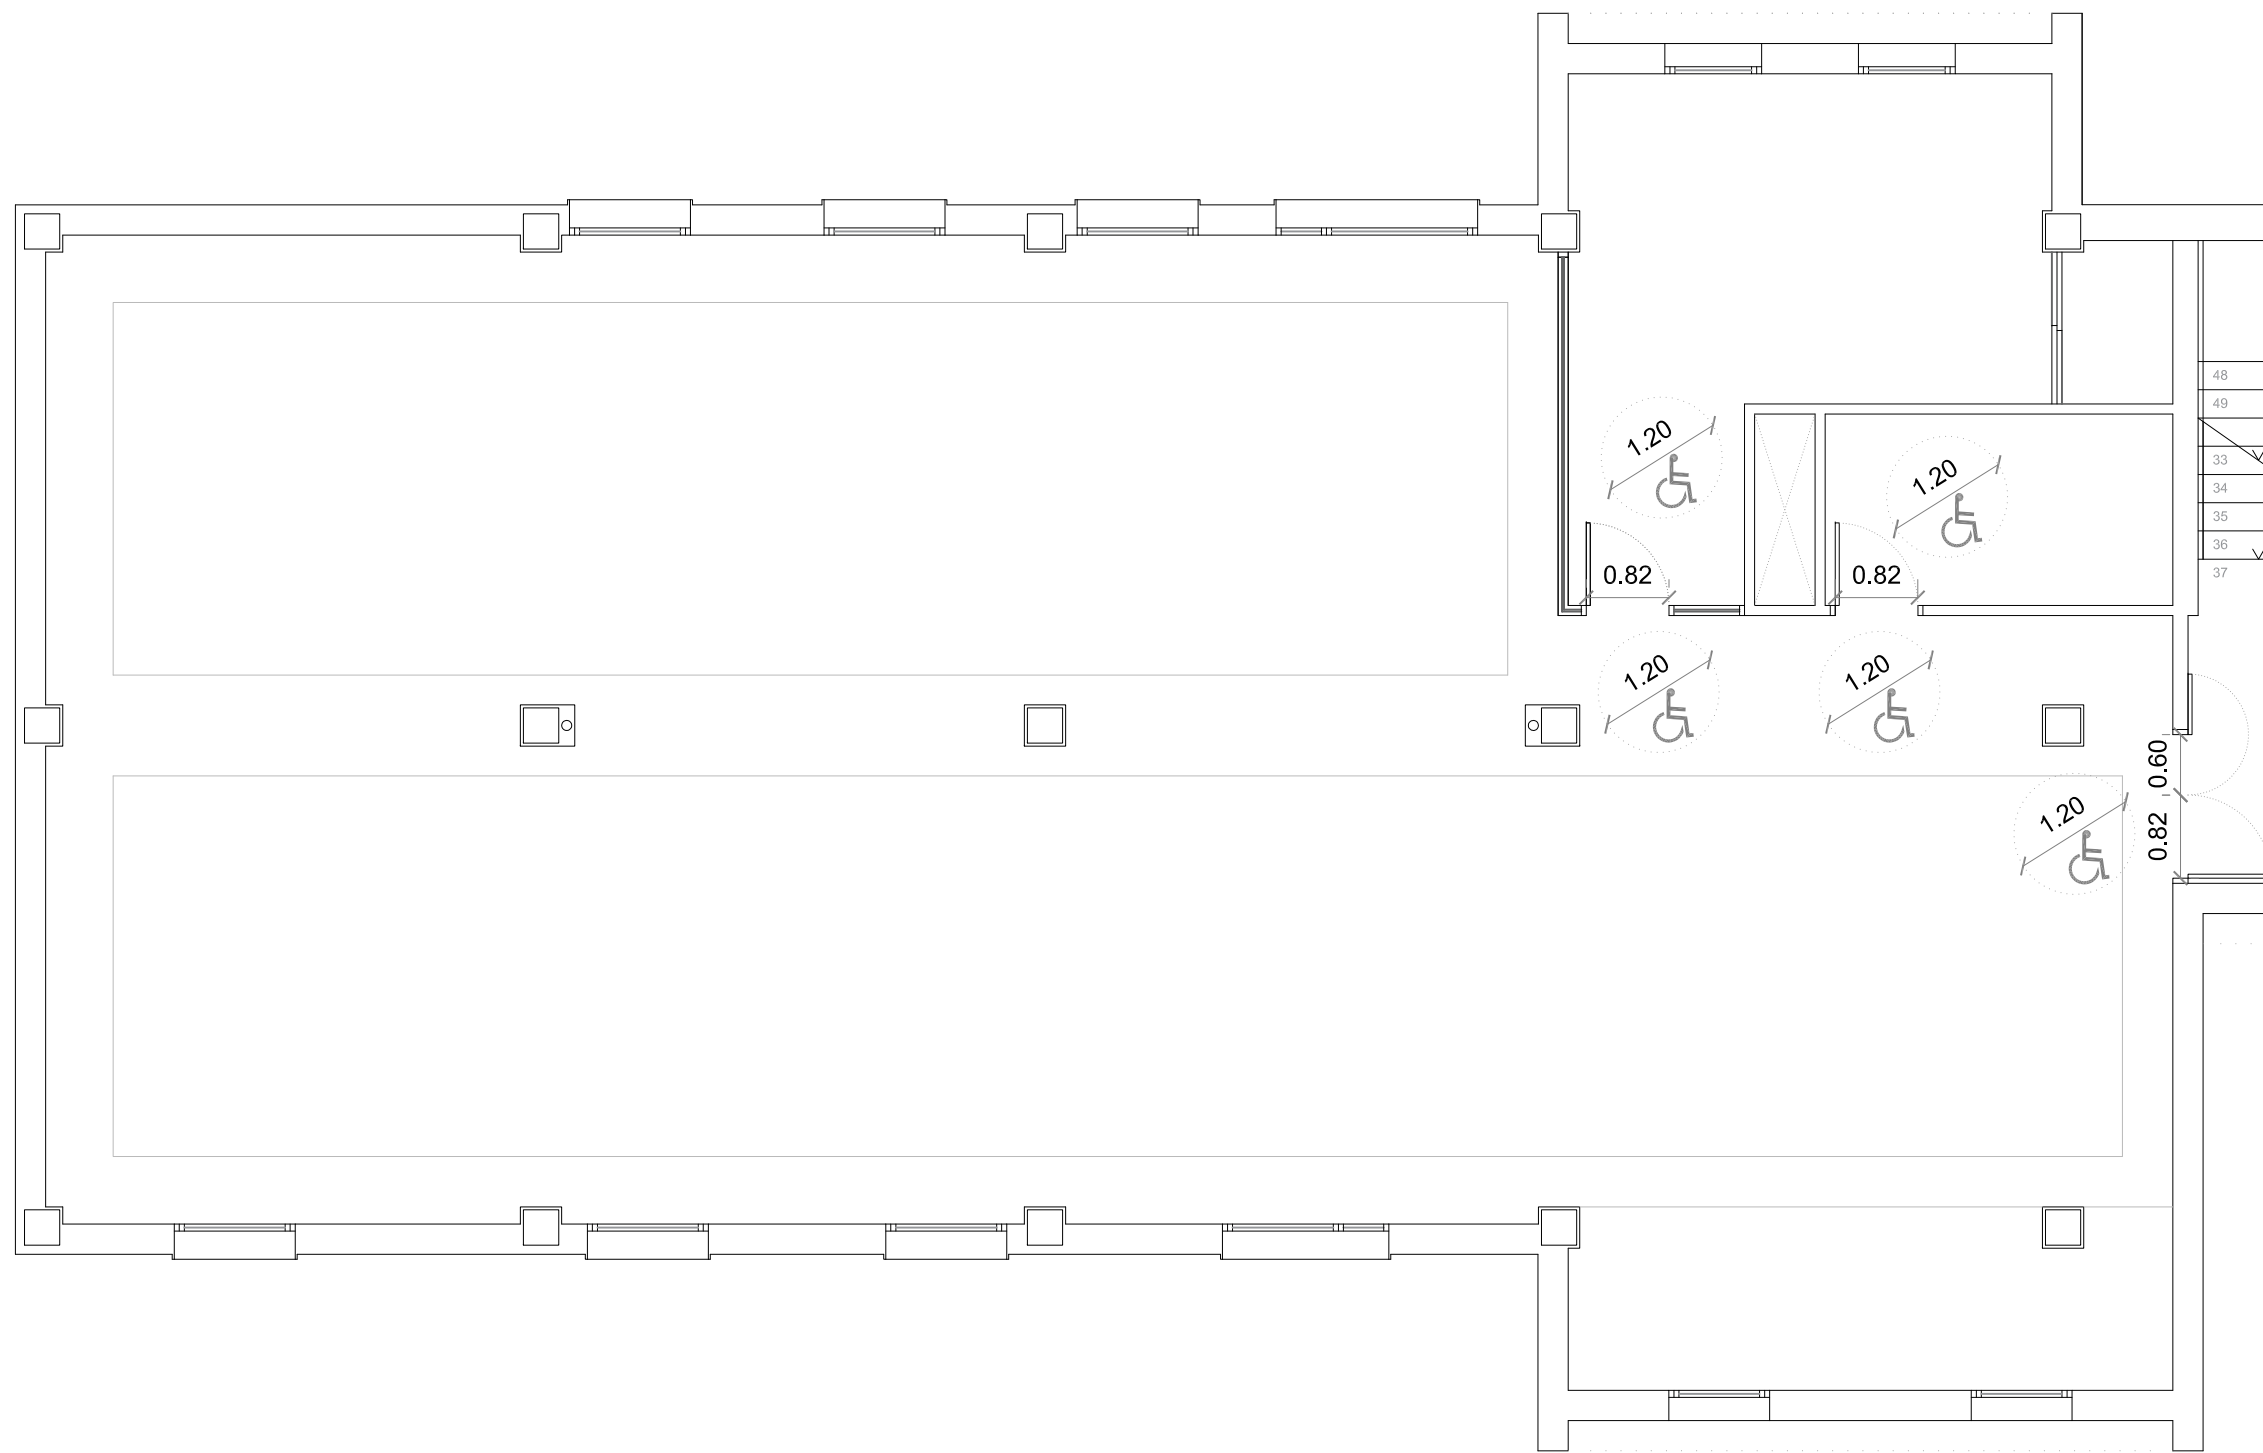
ACC-04
 CC-5014/21

- Tira antideslizante de color contrastado, enrasada en el ángulo del peldaño y firmemente unida a éste.
- Franja señalizadora de pavimento de diferente textura y color.

ESTADO REFORMADO: CUMPLIMIENTO DE CONDICIONES DE ACCESIBILIDAD. PLANTA PRIMERA, ZONA ESTE

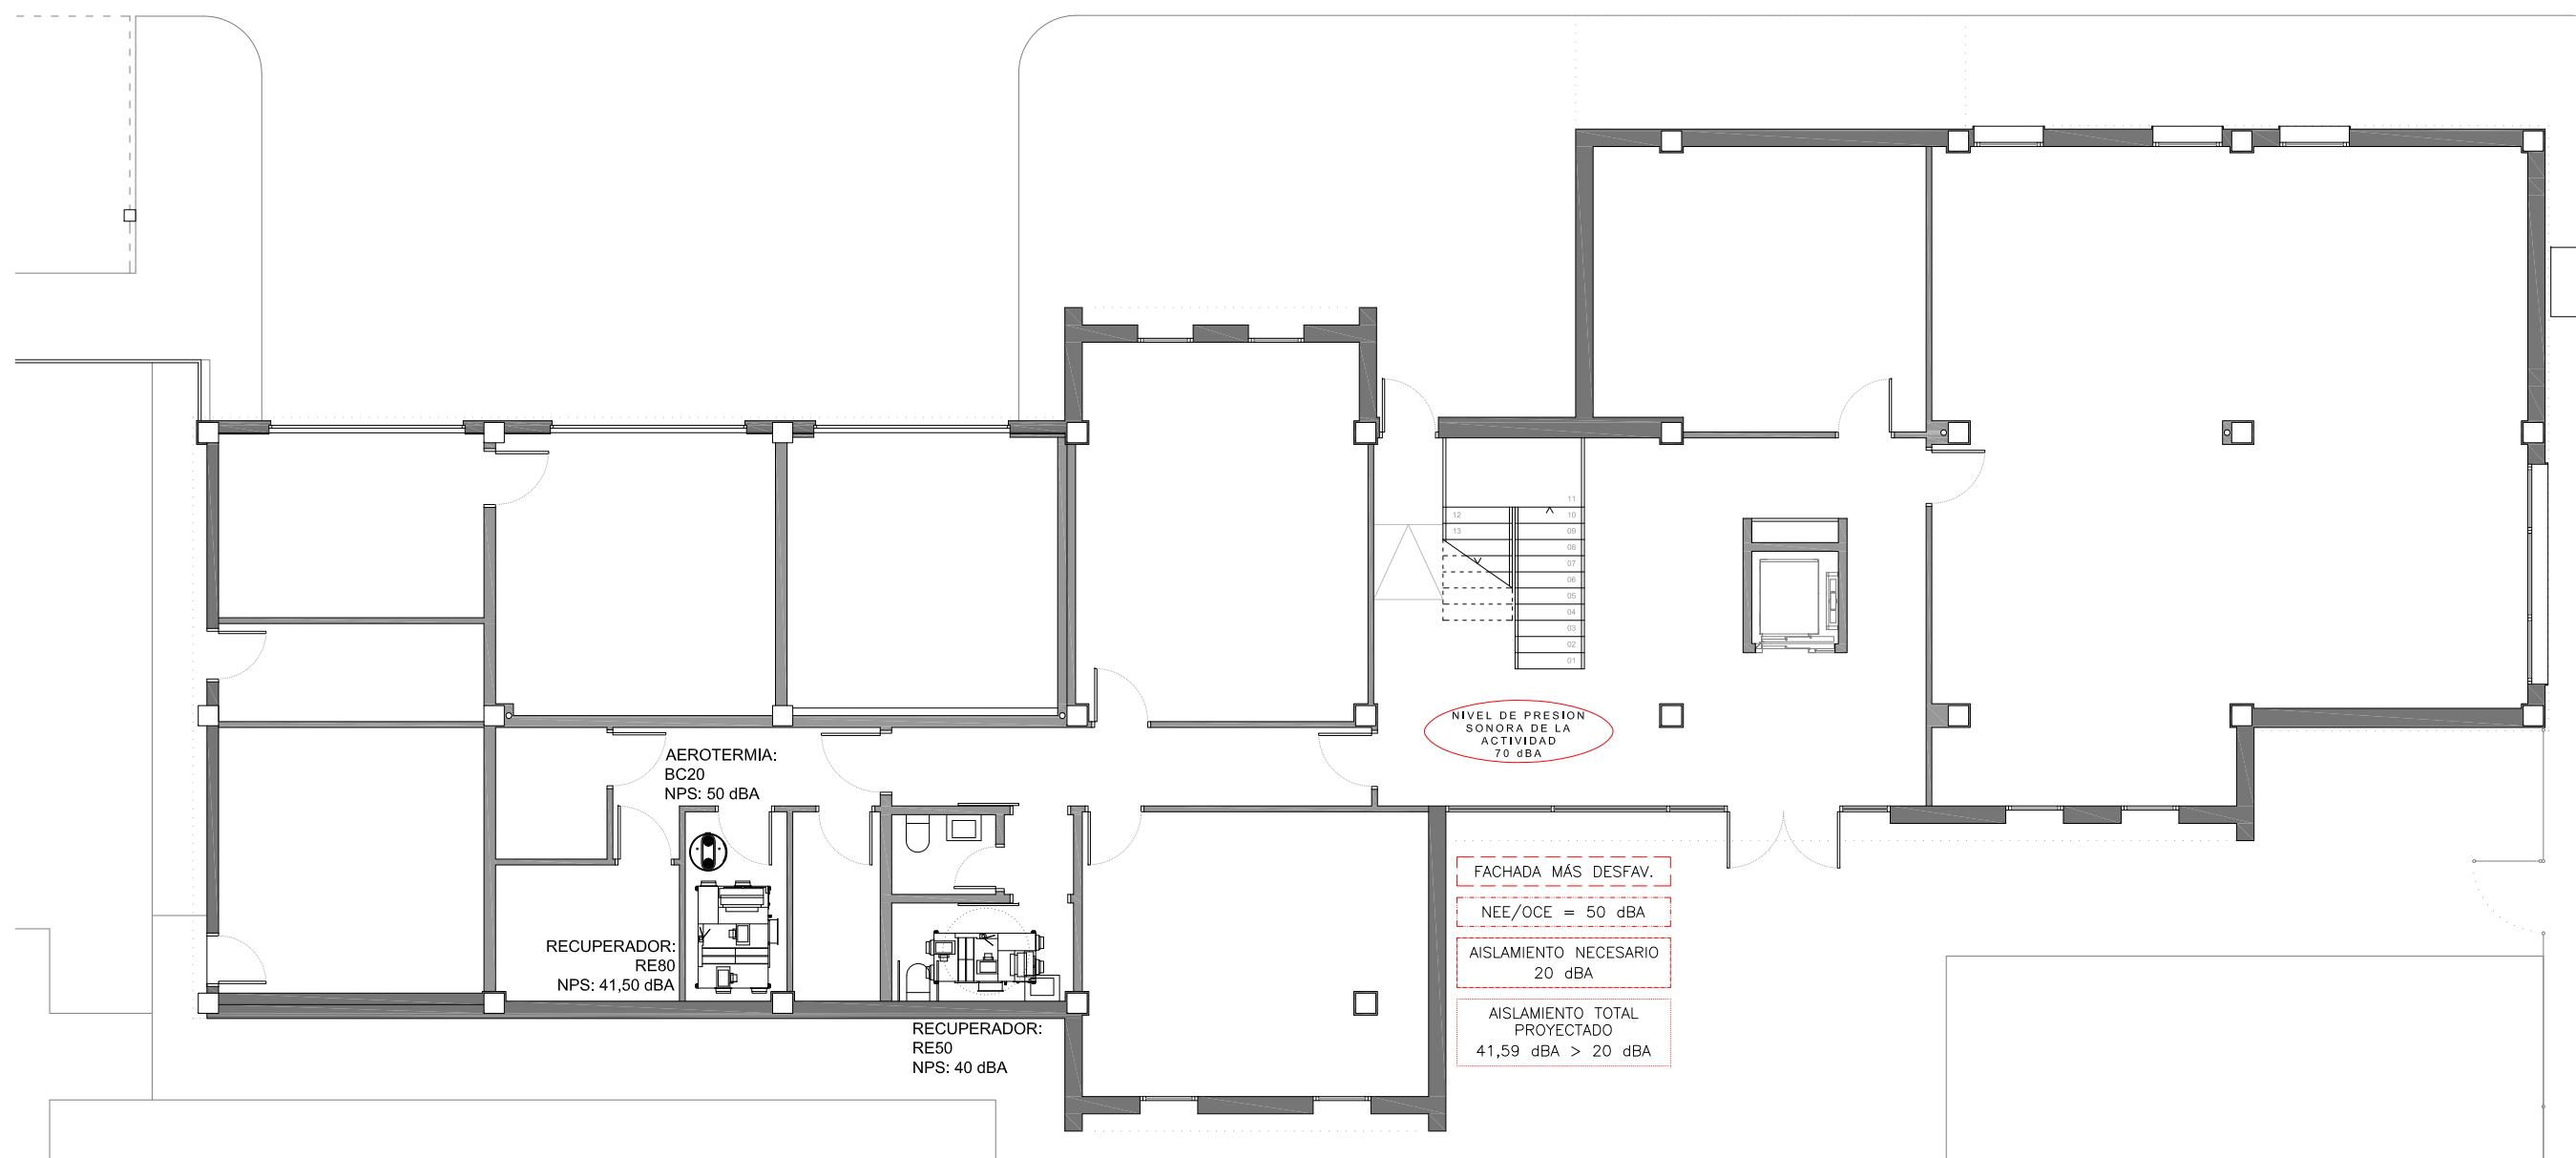
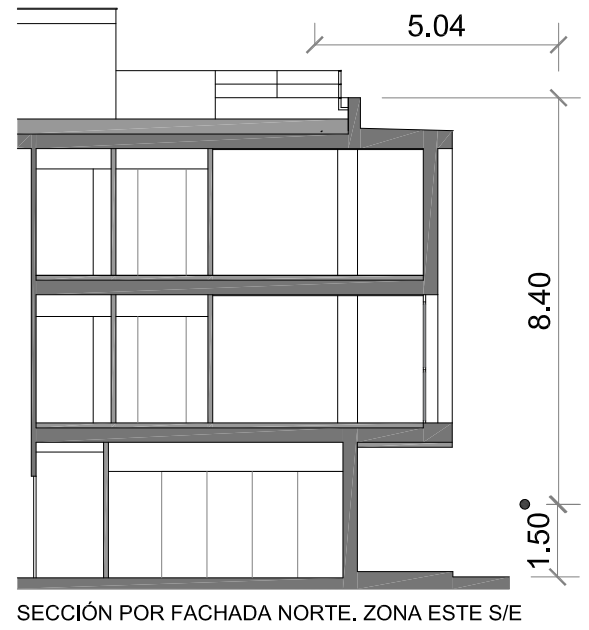
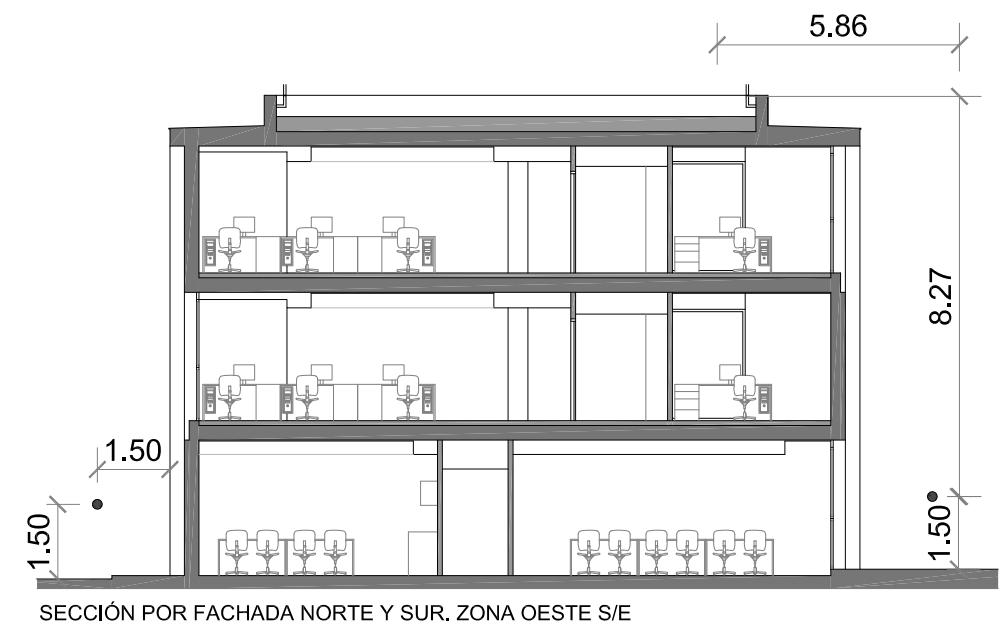
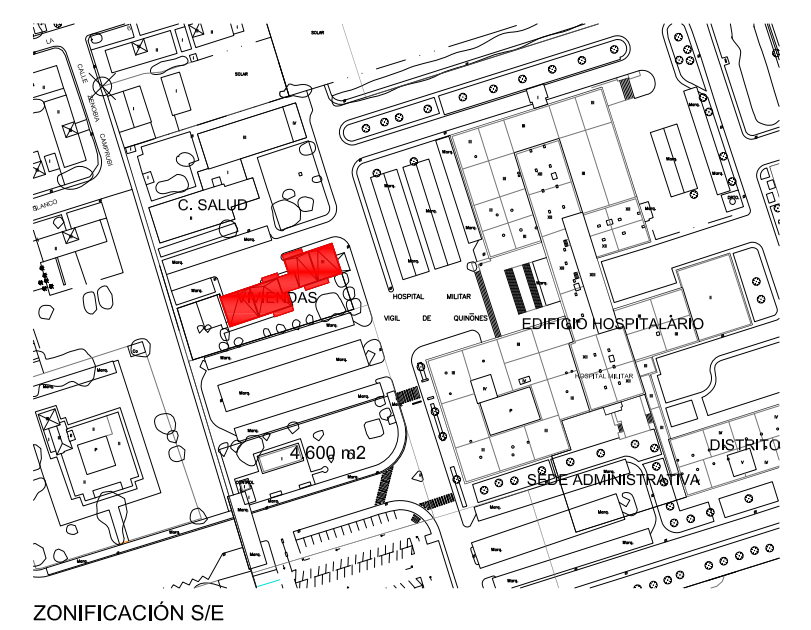
ACU-01
 CC-5014/21

- CERRAMIENTO CERRAMIENTO A CONSIDERAR
- NAE = XX dBA LIMITE DE EMISIÓN DE RUIDO SEGÚN D. 6 / 2012 Y O.M.P.M.A.M.R.V. DE SEVILLA
- AISLAMIENTO NECESARIO XX dBA AISLAMIENTO NECESARIO PARA EL ELEMENTO
- AISLAMIENTO TOTAL PROYECTADO XX dBA > XX dBA CONDICIONES DEL ELEMENTO CONSTRUCTIVO

ESTADO REFORMADO: CUMPLIMIENTO DE CONDICIONES ACÚSTICAS. PLANTA BAJA

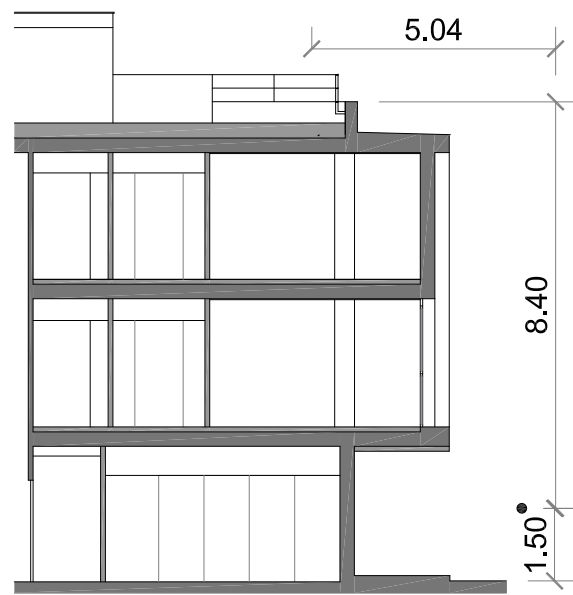
SECCIÓN POR FACHADA NORTE. ZONA ESTE S/E

ESTADO REFORMADO: CUMPLIMIENTO DE CONDICIONES ACÚSTICAS. PLANTA DE CUBIERTAS

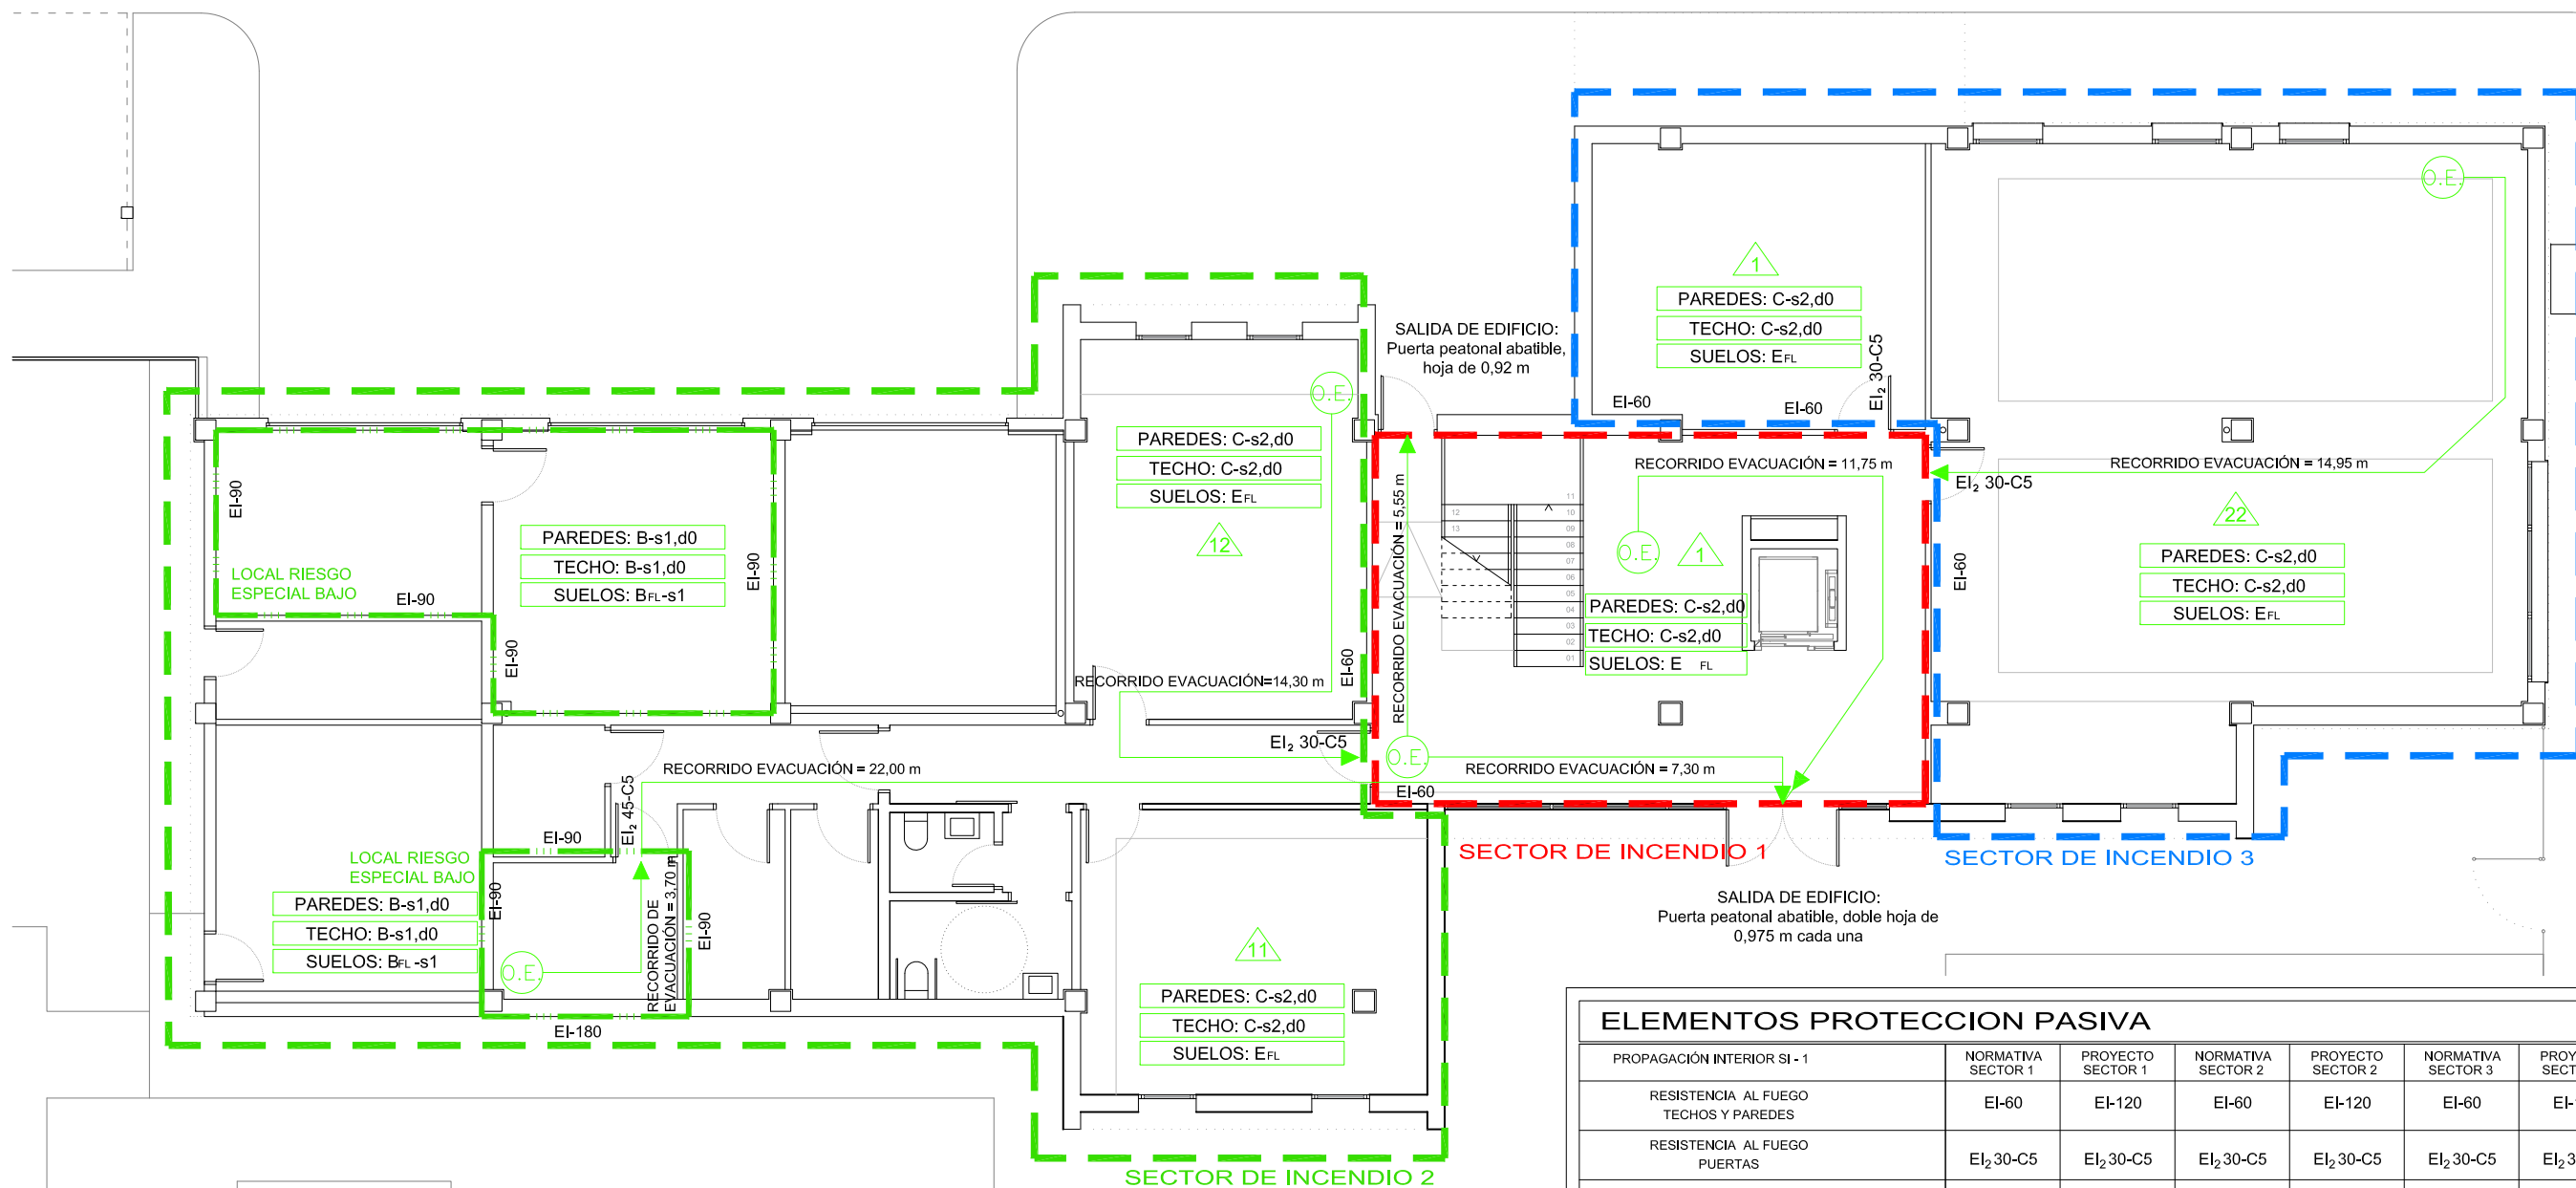
SIP-01
 CC-5014/21

CÁLCULO DE LA OCUPACIÓN POR SECTOR		
Sector	Superficie útil (m2)	Ocupación propia (Personas)
Sector 01	174,33	1
Sector 02	529,98	105
Sector 03	446,62	77
TOTAL	1.150,93	183

ELEMENTOS PROTECCION PASIVA								
PROPAGACIÓN INTERIOR SI - 1	NORMATIVA SECTOR 1	PROYECTO SECTOR 1	NORMATIVA SECTOR 2	PROYECTO SECTOR 2	NORMATIVA SECTOR 3	PROYECTO SECTOR 3	NORMATIVA LOCAL RIESGO	PROYECTO LOCAL RIESGO
RESISTENCIA AL FUEGO TECHOS Y PAREDES	EI-60	EI-120	EI-60	EI-120	EI-60	EI-120	EI-90	EI-90
RESISTENCIA AL FUEGO PUERTAS	EI ₂ 30-C5	EI ₂ 30-C5	EI ₂ 30-C5	EI ₂ 30-C5	EI ₂ 30-C5	EI ₂ 30-C5	EI ₂ 45-C5	EI ₂ 45-C5
REACCIÓN AL FUEGO TECHOS, PAREDES	C-s2,d0	C-s2,d0	C-s2,d0	C-s2,d0	C-s2,d0	C-s2,d0	B-s1,d0	B-s1,d0
REACCIÓN AL FUEGO SUELOS	E _{FL}	E _{FL}	E _{FL}	E _{FL}	E _{FL}	E _{FL}	B _{FL} -s1	B _{FL} -s1
PROPAGACIÓN EXTERIOR SI - 2	EDIFICIO ADMINISTRATIVO AISLADO							
RESISTENCIA AL FUEGO DE MEDIANERA	-	-	-	-	-	-	-	-
RESISTENCIA AL FUEGO DE FACHADA	EI-60	EI-180	EI-60	EI-180	EI-60	EI-180	EI-180	EI-180
REACCIÓN AL FUEGO DE FACHADA	C-s3,d0	C-s3,d0	C-s3,d0	C-s3,d0	C-s3,d0	C-s3,d0	C-s3,d0	C-s3,d0

RESISTENCIA AL FUEGO DE CUBIERTA	REI-60	REI-90	REI-60	REI-90	REI-60	REI-90	-	-
REACCIÓN AL FUEGO DE CUBIERTA	B _{ROOF}	B _{ROOF}	B _{ROOF}	B _{ROOF}	B _{ROOF}	B _{ROOF}	-	-
RESISTENCIA AL FUEGO DE ESTRUCTURA SI - 6								
SOPORTES	R-60	R-120	R-60	R-120	R-60	R-120	R-90	R-90
VIGAS	R-60	R-120	R-60	R-120	R-60	R-120	R-90	R-90
FORJADOS	R-60	R-90	R-60	R-90	R-60	R-90	R-90	R-90

ESTADO REFORMADO: PLANO DE CUMPLIMIENTO CTE DB-SI. PROTECCIÓN PASIVA PLANTA BAJA
