ÍNDICE DE PLANOS

PROYECTO BÁSICO Y DE EJECUCIÓN DE REFORMA DE LAS VIVIENDAS DEL HOSPITAL MILITAR PARA SU ADECUACIÓN A USO ADMINISTRATIVO, EN AVDA / JEREZ (HOSPITAL MILITAR). SEVILLA

PROMOTOR: SERVICIO ANDALUZ DE SALUD

SOCIEDAD PROYECTISTA
 Arquibox Arquitectos SCP
 CIF: J-91336644
 COAS SP-0169

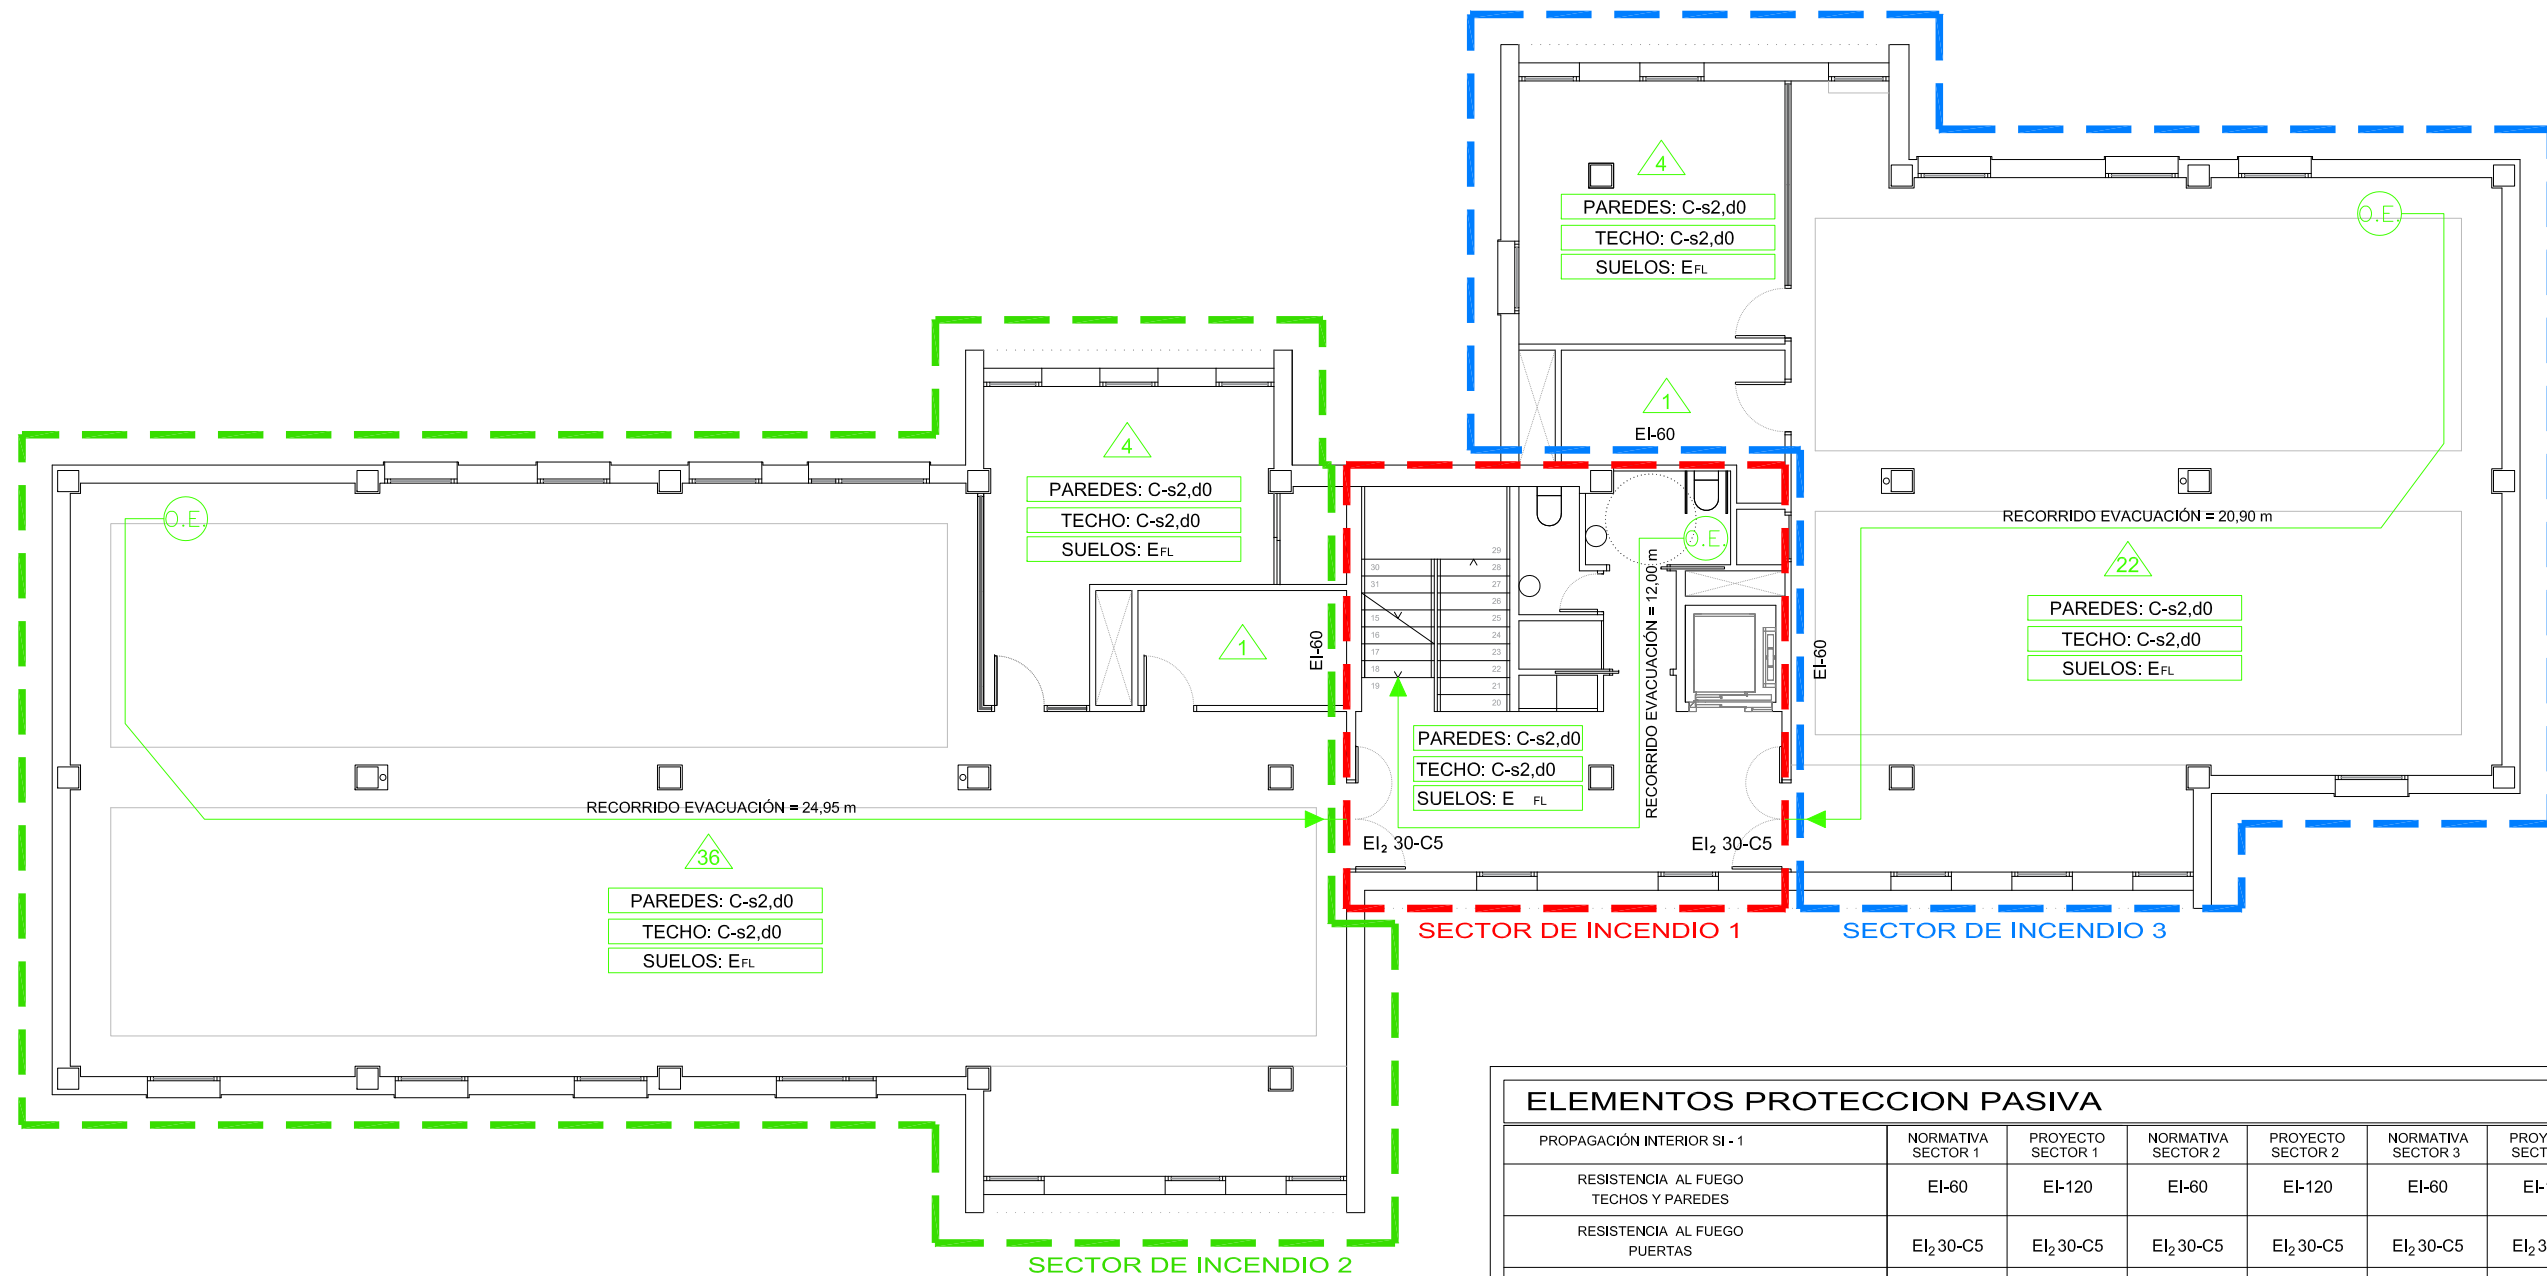
SIP-02

- △ OCUPACIÓN
- O.E. ORIGEN DE EVACUACIÓN
- RECORRIDO EVACUACIÓN MÁS DESFAVORABLE
- SECTOR DE INCENDIO
- LOCAL DE RIESGO ESPECIAL

CÁLCULO DE LA OCUPACIÓN POR SECTOR		
Sector	Superficie útil (m2)	Ocupación propia (Personas)
Sector 01	174,33	1
Sector 02	529,98	105
Sector 03	446,62	77
TOTAL	1.150,93	183

ELEMENTOS PROTECCION PASIVA								
PROPAGACIÓN INTERIOR SI - 1	NORMATIVA SECTOR 1	PROYECTO SECTOR 1	NORMATIVA SECTOR 2	PROYECTO SECTOR 2	NORMATIVA SECTOR 3	PROYECTO SECTOR 3	NORMATIVA LOCAL RIESGO	PROYECTO LOCAL RIESGO
RESISTENCIA AL FUEGO TECHOS Y PAREDES	EI-60	EI-120	EI-60	EI-120	EI-60	EI-120	EI-90	EI-90
RESISTENCIA AL FUEGO PUERTAS	EI ₂ 30-C5	EI ₂ 30-C5	EI ₂ 30-C5	EI ₂ 30-C5	EI ₂ 30-C5	EI ₂ 30-C5	EI ₂ 45-C5	EI ₂ 45-C5
REACCIÓN AL FUEGO TECHOS, PAREDES	C-s2,d0	C-s2,d0	C-s2,d0	C-s2,d0	C-s2,d0	C-s2,d0	B-s1,d0	B-s1,d0
REACCIÓN AL FUEGO SUELOS	E _{FL}	E _{FL}	E _{FL}	E _{FL}	E _{FL}	E _{FL}	B _{FL} -s1	B _{FL} -s1
PROPAGACIÓN EXTERIOR SI - 2	EDIFICIO ADMINISTRATIVO AISLADO							
RESISTENCIA AL FUEGO DE MEDIANERA	-	-	-	-	-	-	-	-
RESISTENCIA AL FUEGO DE FACHADA	EI-60	EI-180	EI-60	EI-180	EI-60	EI-180	EI-180	EI-180
REACCIÓN AL FUEGO DE FACHADA	C-s3,d0	C-s3,d0	C-s3,d0	C-s3,d0	C-s3,d0	C-s3,d0	C-s3,d0	C-s3,d0

ESTADO REFORMADO: PLANO DE CUMPLIMIENTO CTE DB-SI. PROTECCIÓN PASIVA PLANTA PRIMERA

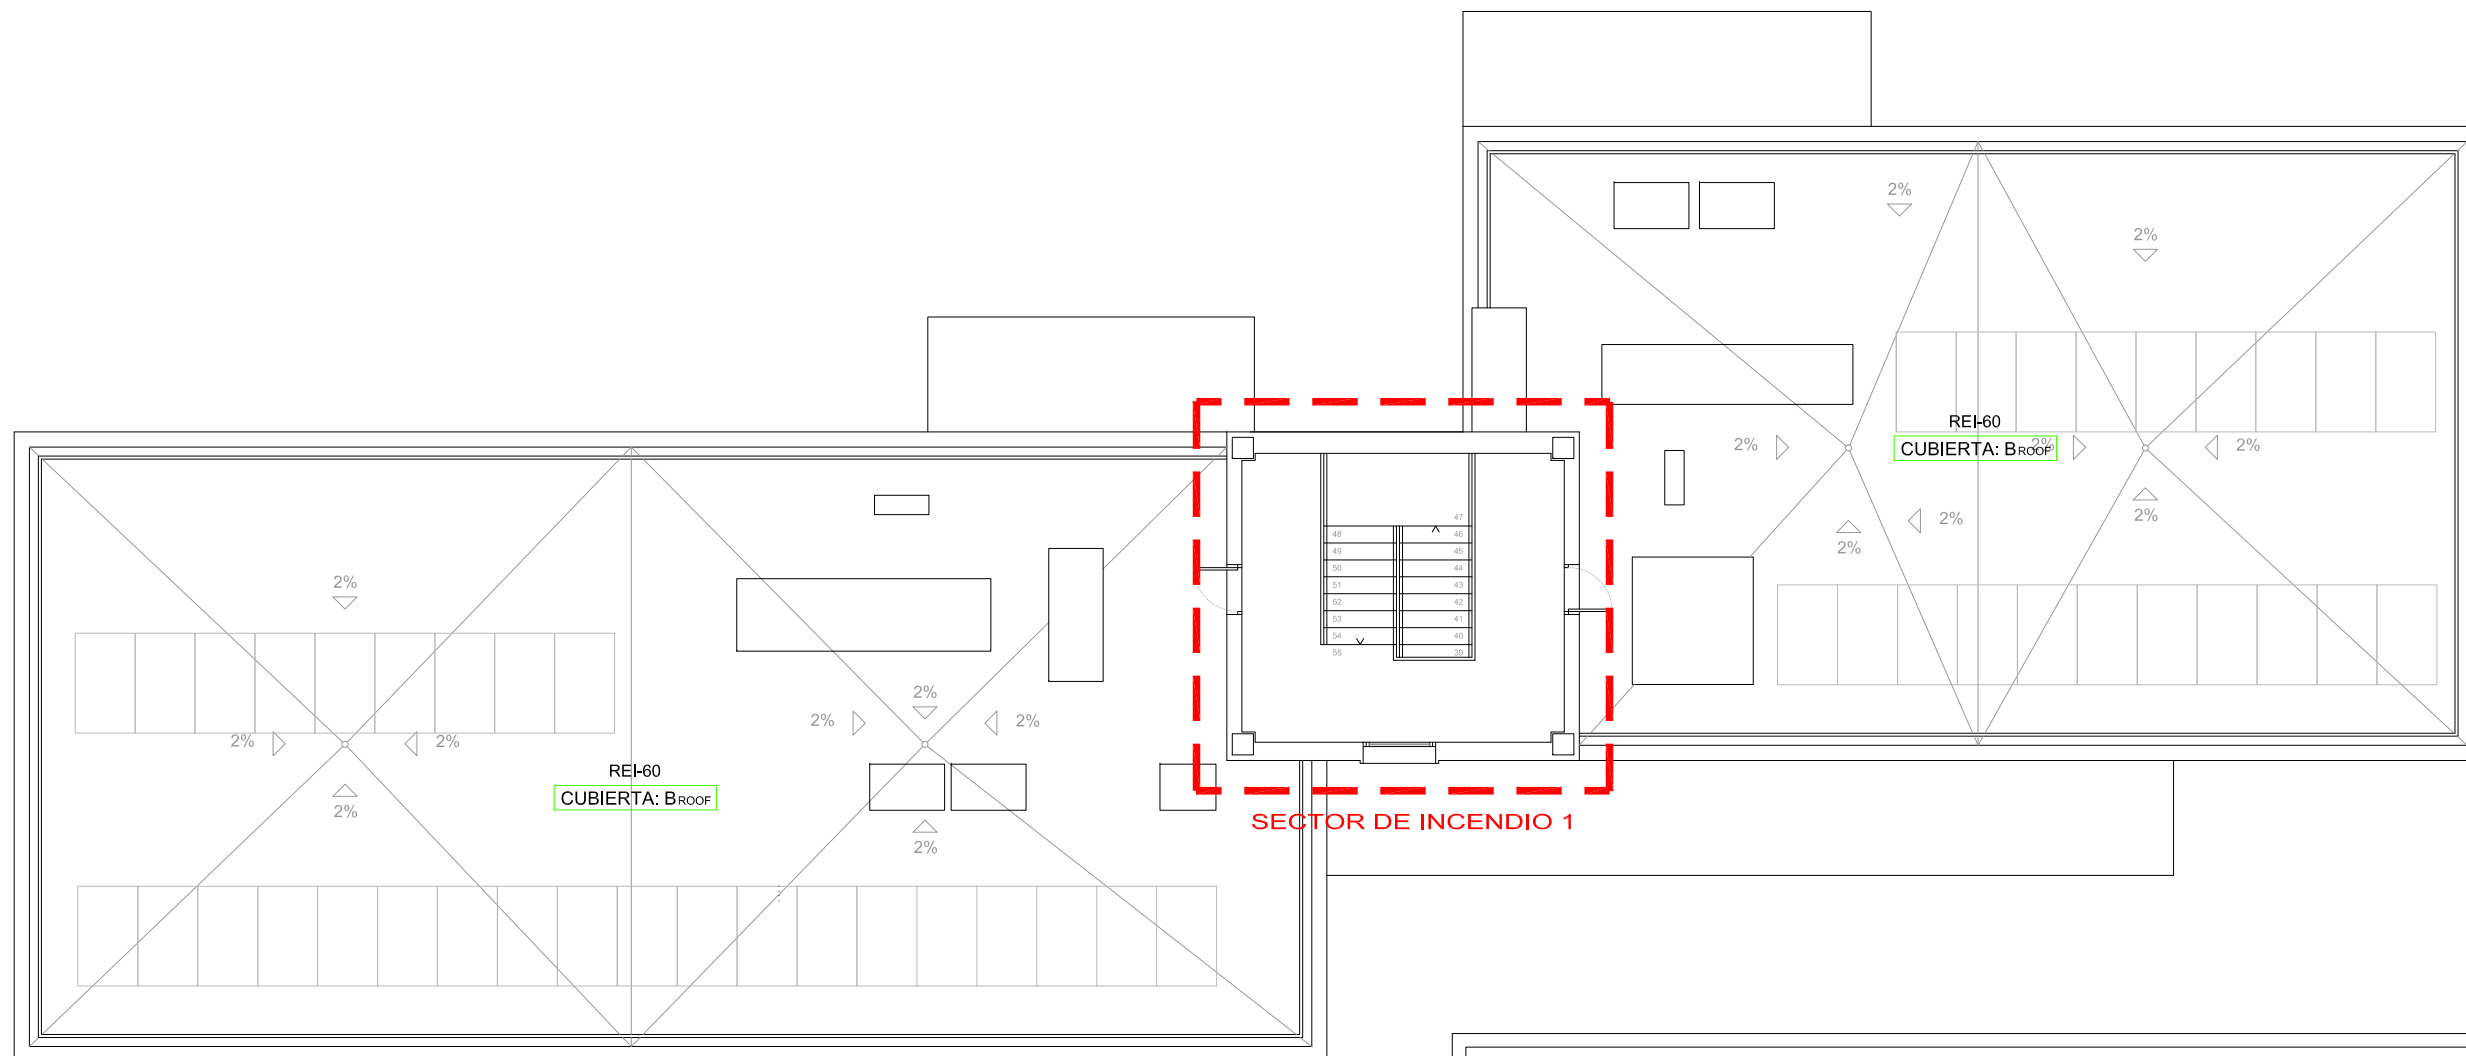
SIP-03

CÁLCULO DE LA OCUPACIÓN POR SECTOR		
Sector	Superficie útil (m2)	Ocupación propia (Personas)
Sector 01	174,33	1
Sector 02	529,98	105
Sector 03	446,62	77
TOTAL	1.150,93	183

ELEMENTOS PROTECCION PASIVA								
PROPAGACIÓN INTERIOR SI - 1	NORMATIVA SECTOR 1	PROYECTO SECTOR 1	NORMATIVA SECTOR 2	PROYECTO SECTOR 2	NORMATIVA SECTOR 3	PROYECTO SECTOR 3	NORMATIVA LOCAL RIESGO	PROYECTO LOCAL RIESGO
RESISTENCIA AL FUEGO TECHOS Y PAREDES	EI-60	EI-120	EI-60	EI-120	EI-60	EI-120	EI-90	EI-90
RESISTENCIA AL FUEGO PUERTAS	EI ₂ 30-C5	EI ₂ 30-C5	EI ₂ 30-C5	EI ₂ 30-C5	EI ₂ 30-C5	EI ₂ 30-C5	EI ₂ 45-C5	EI ₂ 45-C5
REACCIÓN AL FUEGO TECHOS, PAREDES	C-s2,d0	C-s2,d0	C-s2,d0	C-s2,d0	C-s2,d0	C-s2,d0	B-s1,d0	B-s1,d0
REACCIÓN AL FUEGO SUELOS	E _{FL}	E _{FL}	E _{FL}	E _{FL}	E _{FL}	E _{FL}	B _{FL} -s1	B _{FL} -s1
PROPAGACIÓN EXTERIOR SI - 2	EDIFICIO ADMINISTRATIVO AISLADO							
RESISTENCIA AL FUEGO DE MEDIANERA	-	-	-	-	-	-	-	-
RESISTENCIA AL FUEGO DE FACHADA	EI-60	EI-180	EI-60	EI-180	EI-60	EI-180	EI-180	EI-180
REACCIÓN AL FUEGO DE FACHADA	C-s3,d0	C-s3,d0	C-s3,d0	C-s3,d0	C-s3,d0	C-s3,d0	C-s3,d0	C-s3,d0

ESTADO REFORMADO: PLANO DE CUMPLIMIENTO CTE DB-SI. PROTECCIÓN PASIVA PLANTA DE CASTILLETE

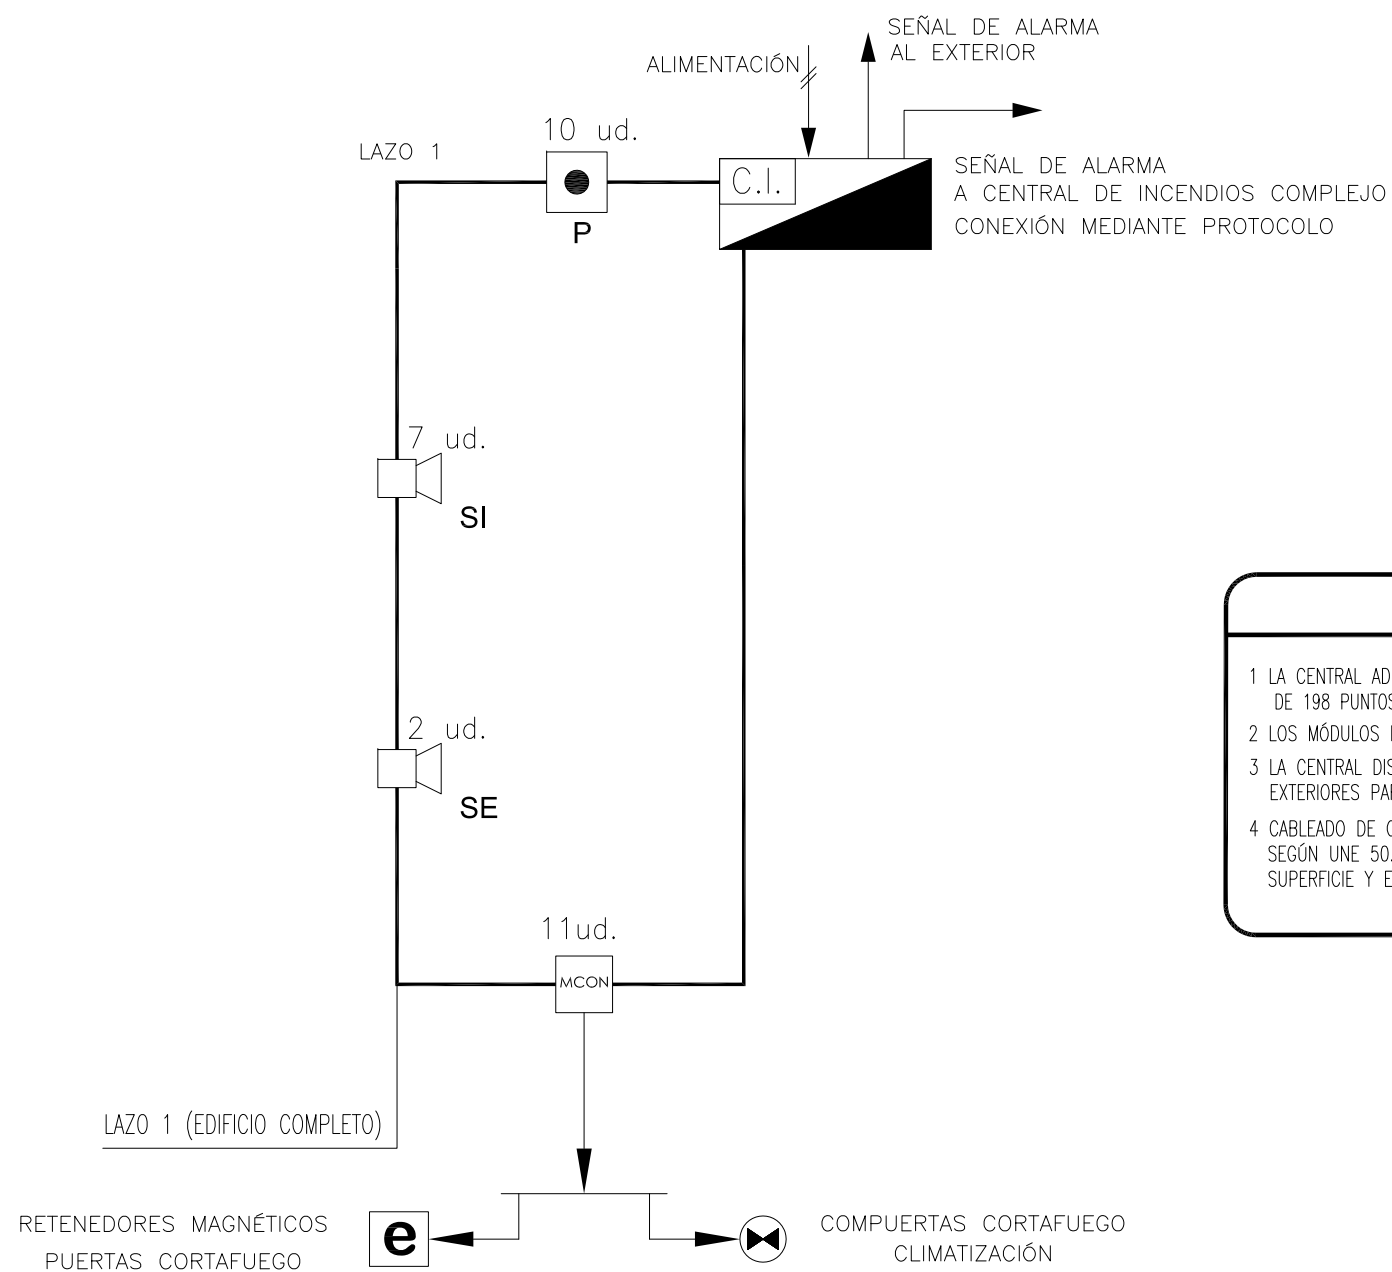
ESQUEMA DE PRINCIPIO CENTRAL DE INCENDIOS

- 1 LA CENTRAL ADMITE 99 DETECTORES DIRECCIONABLES + 99 MÓDULOS DE ENTRADA/SALIDA HASTA UN TOTAL DE 198 PUNTOS IDENTIFICABLES POR CADA LAZO DE CONTROL. CENTRAL MODULAR DE UN LAZO AMPLIABLE A 2
- 2 LOS MÓDULOS DE ENTRADA Y LOS DE CONTROL INCORPORAN CIRCUITO AISLADOR DE CORTOCIRCUITO.
- 3 LA CENTRAL DISPONDRÁ DE FUENTE ALIMENTACION Y EXISTIRÁN FUENTES DE ALIMENTACIÓN AUXILIARES EXTERIORES PARA LA ALIMENTACION A 24V DE LOS EQUIPOS QUE LO PRECISEN.
- 4 CABLEADO DE CONEXIÓN TRENZADO Y APANTALLADO DE 2,5 mm² DE SECCIÓN CON RESISTENCIA AL FUEGO SEGÚN UNE 50.200, BAJO TUBO CORRUGADO DE 16 mm LIBRE DE HALÓGENOS CON MONTAJE EN SUPERFICIE Y EN CIERTOS MOMENTOS EMPOTRADO EN OBRA
