**ESTUDIO DE IMPACTO AMBIENTAL
PARA EL PROYECTO DE EXPLOTACIÓN MINERA
DE RECURSOS DE LA SECCIÓN A),
“PÁEZ”,
EN EL TÉRMINO MUNICIPAL DE ANTEQUERA
(MÁLAGA)**

UTE GUAMAR Y ROFEZ PUERTO SECO ANTEQUERA 1 FASE

agosto 2021

Redactor:
Minera Mara S. L
C/ Ingeniero de la Torre Acosta, 1, Portal 3, Entreplanta
C.P. 29.007- MÁLAGA
Telf: 952070725
email: mineramara@mineramara.es

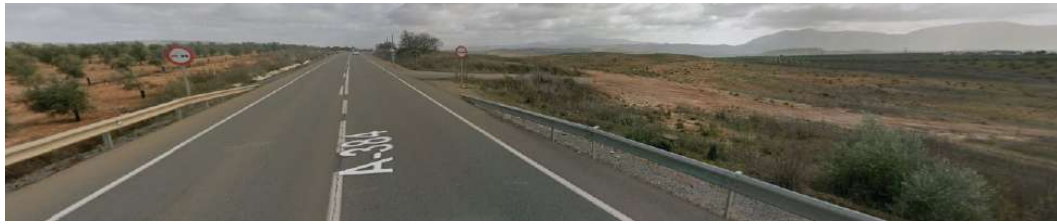
Ilustración 6: Detalle enlace acceso-oeste.

La comunicación rodada con la cantera se realiza desde la carretera A-384, existiendo 2 accesos asfaltados a tal efecto (que ya fueron utilizadas en su día para el préstamo de materiales "PR-5" que fue llevado a cabo en esta zona). El enlace del acceso-oeste con la A-384 se encuentra situado en el pk 11 y el enlace del acceso-este en el pk 114,9 de esta misma carretera.

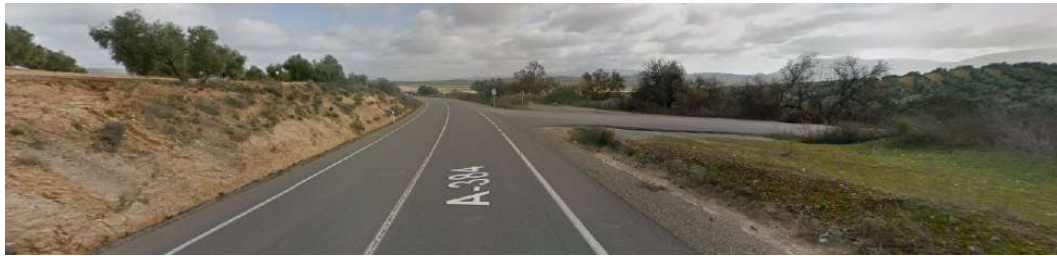
Ilustración 7: Detalle enlace acceso-este.

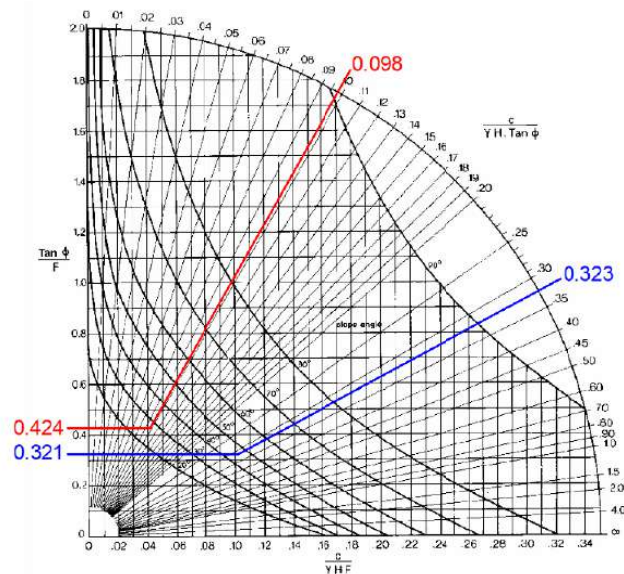
Ilustración 12: Análisis de estabilidad: talud semisaturado de agua
 (Ábaco nº 3 Hoek y Gray)

Para el análisis de la estabilidad de los taludes de la explotación, utilizamos el Método del Hoek y Bray (1974). Estos autores consideraron en su método la hipótesis de concentración de los esfuerzos normales en un único punto de la superficie de rotura.

El coeficiente de seguridad (F) que se obtiene, corresponde al círculo de rotura que da el mínimo valor del factor de seguridad para el talud homogéneo considerado.

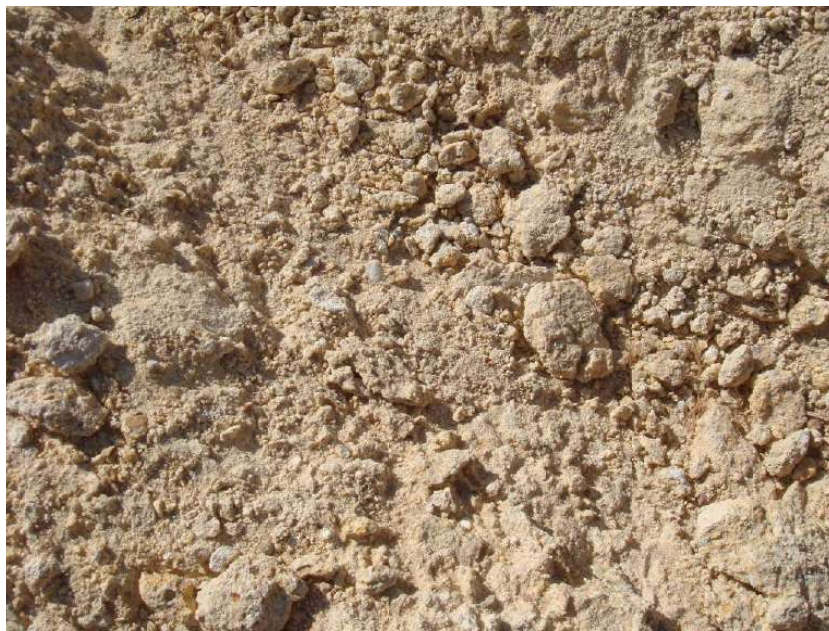
Ilustración 29: Detalle de los materiales objeto del aprovechamiento minero.

Prospecciones más recientes realizadas sobre los terrenos de la explotación y su entorno inmediato, revelan la presencia de biocalcarenitas y arenas bioclásticas, materiales cuyo aprovechamiento constituyen el objeto de la explotación minera.

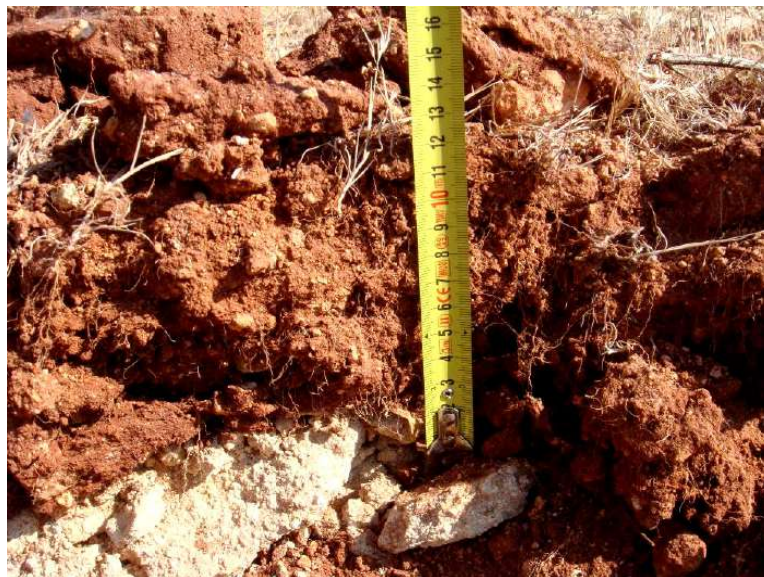
Prospectados los terrenos de la explotación, se estima una potencia media edáfica del orden de los 20 cm, formada por suelos removidos (no existen horizontes diferenciales) instalados sobre los terrenos durante las labores de restauración del proyecto de préstamo de materiales ejecutado sobre los mismos (Préstamo PR-5 "Cañaveralejo"). Se entiende que proceden, fundamentalmente, de luvisoles cálcicos y crómicos existentes en la zona, acopiados para las labores de restauración, dada su textura, estructura, así como el intenso color rojizo que presentan.

Ilustración 36: Detalle suelos de los terrenos de la explotación.

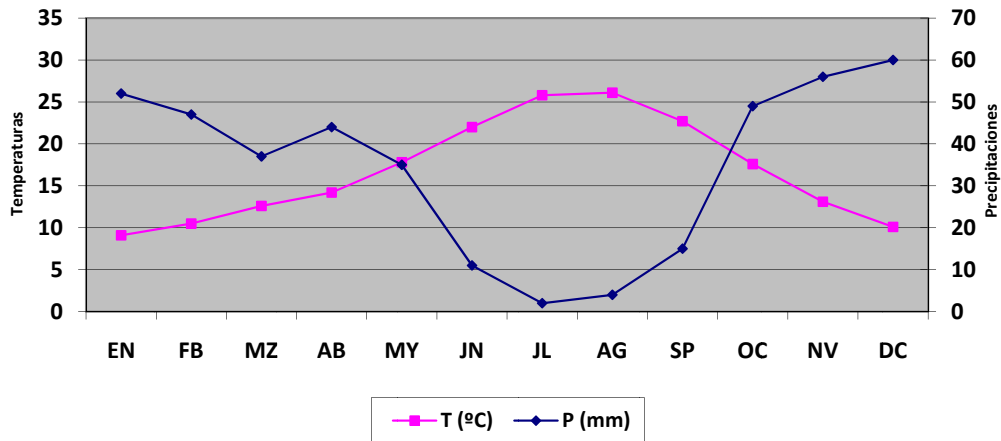
• **DIAGRAMA OMBROTÉRMICO**

El periodo seco abarca desde mediados de mayo a principios de octubre (más de 4 meses), por lo que según el Índice de aridez general de Lautensach-Meyer, corresponde con un tipo semiárido.

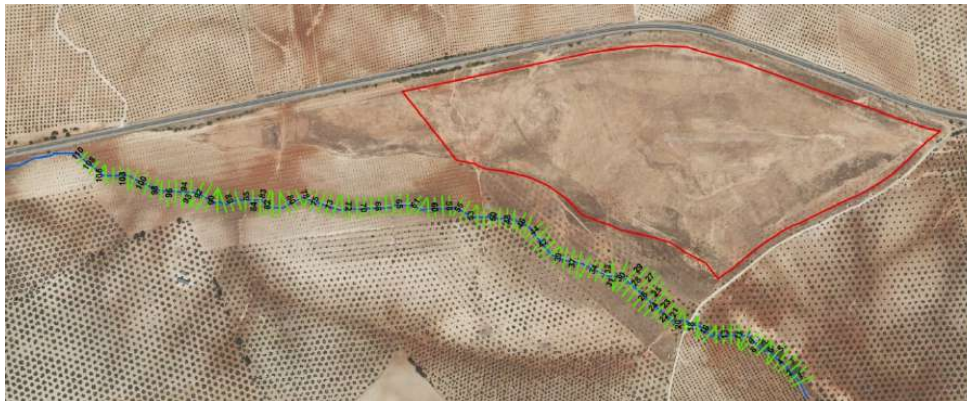
Ilustración 11: Trazado secciones transversales.

El presente estudio hidráulico se ha realizado sobre el tramo más próximo a la cantera “Páez” de la torrentera afluente del arroyo de las Tinajas. Sobre dicho tramo se han establecido secciones transversales cada 15 metros, por tanto, para el presente estudio se han realizado 110 secciones transversales.
