Comisión Provincial de Patrimonio Histórico de Málaga

Sesión Ordinaria 12/2023 de 27 de julio de 2023

ACTA

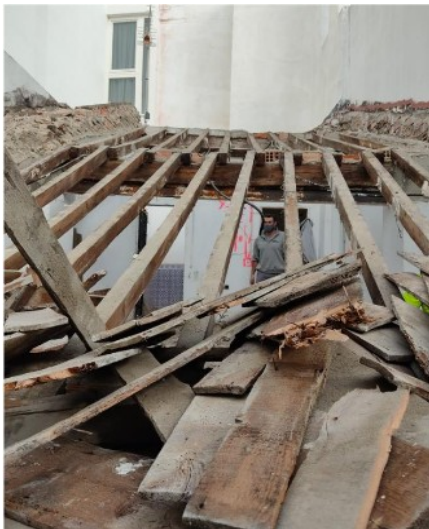
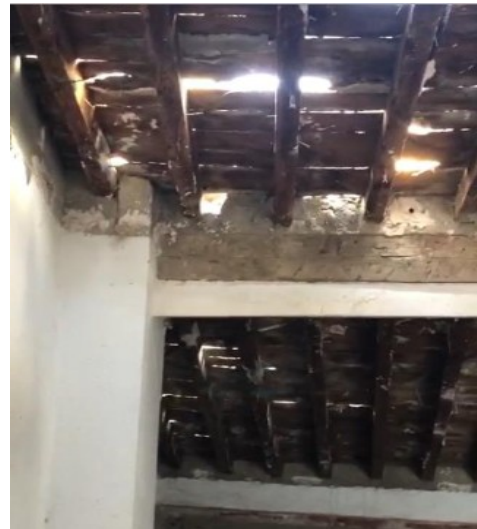
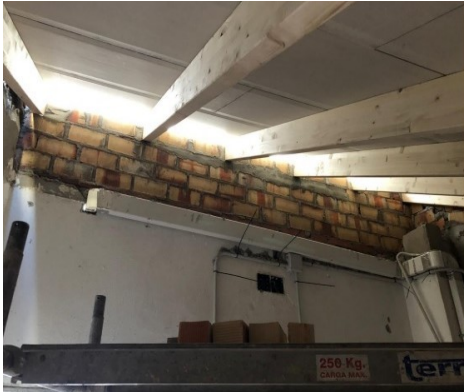
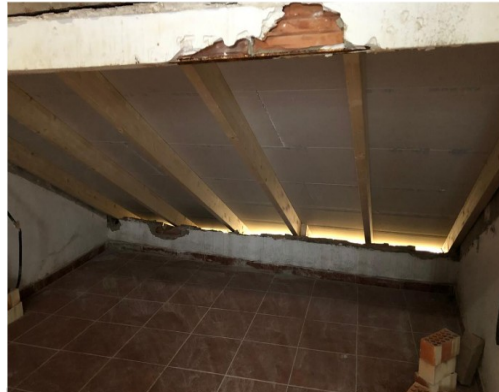
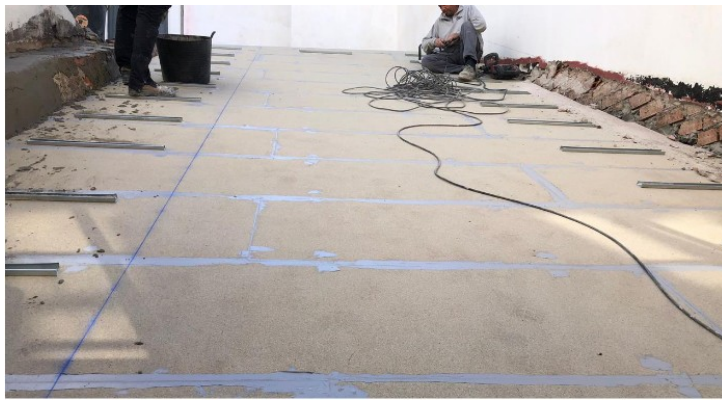
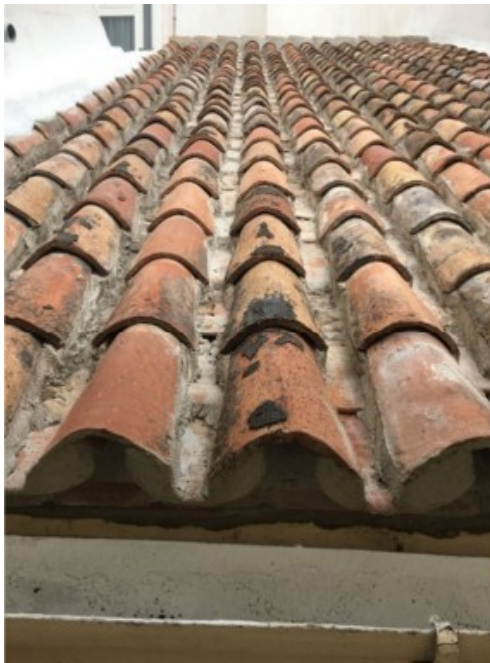
Se adjunta reportaje fotográfico de recopilación de imágenes de los distintos informes recibidos en esta Delegación Territorial, del estado anterior y reformado de la cubierta:

La descripción del inmueble objeto de la intervención es la siguiente: Inmueble entre medianerías de 3 plantas (Baja + 2) construido en 1900 según web oficial del Catastro. Con cubierta inclinada formada por pares de escuadría de madera sobre los que apoya entablado de madera como tablero de formación de pendientes, el material de cobertura original es teja cerámica curva sobre la que existe lámina asfáltica para evitar los defectos de estanqueidad.

Sin perjuicio de la responsabilidad administrativa que proceda por la realización de obras sin la previa autorización cultural, se manifiesta que desde la perspectiva cultural de protección del Patrimonio Histórico, las obras ejecutadas en el inmueble no suponen alteración sustancial ni impacto patrimonial grave al Bien de Interés Cultural donde se ubica, puesto que las intervenciones se han ejecutado en el interior del inmueble por lo que no contribuyen a la contaminación visual y preceptiva del Bien, siendo compatibles con los valores patrimoniales culturalmente protegidos, por lo que procede emitir **INFORME FAVORABLE A SU LEGALIZACIÓN CULTURAL**, excepto el canalón el sistema de recogida de aguas pluviales actual consistente en canalón y bajante de PVC por NO resultar compatible con el mantenimiento de los valores culturales del entorno protegido, por lo que **se deberá sustituir el canalón y bajante de PVC por uno preferiblemente metálico de zinc en su color natural**”.

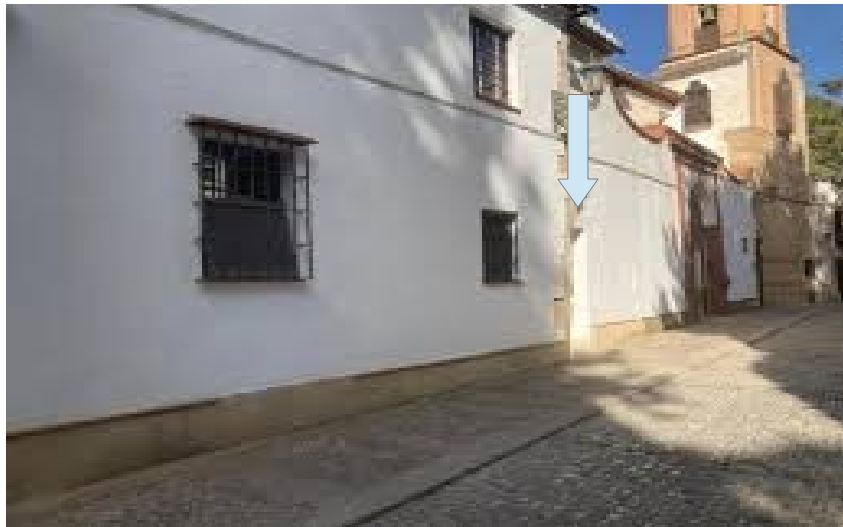
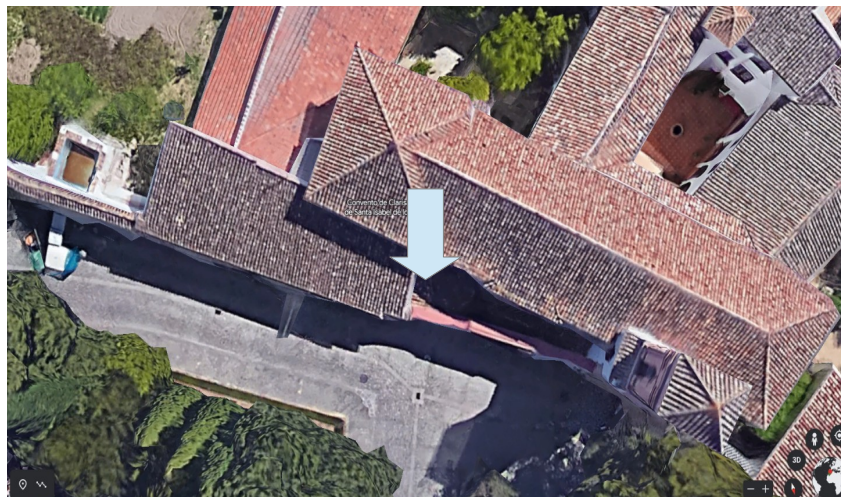
Foto: Google Earth

Tiene planta poligonal irregular, forma parte de la planta baja, y tiene una superficie construida en planta baja de 57.46 m2 .

Consta de salón, baño, aseo almacén 1 y almacén 2. Tiene una altura de 4.47 metros en la zona más alta y 2.17 en la zona más baja. Para el acceso al local, existe una puerta en la fachada de la Plaza Duquesa de Parcent, 5.
