Comisión Provincial de Patrimonio Histórico de Málaga

Sesión Ordinaria 12/2024 de 12 de julio de 2024

ACTA

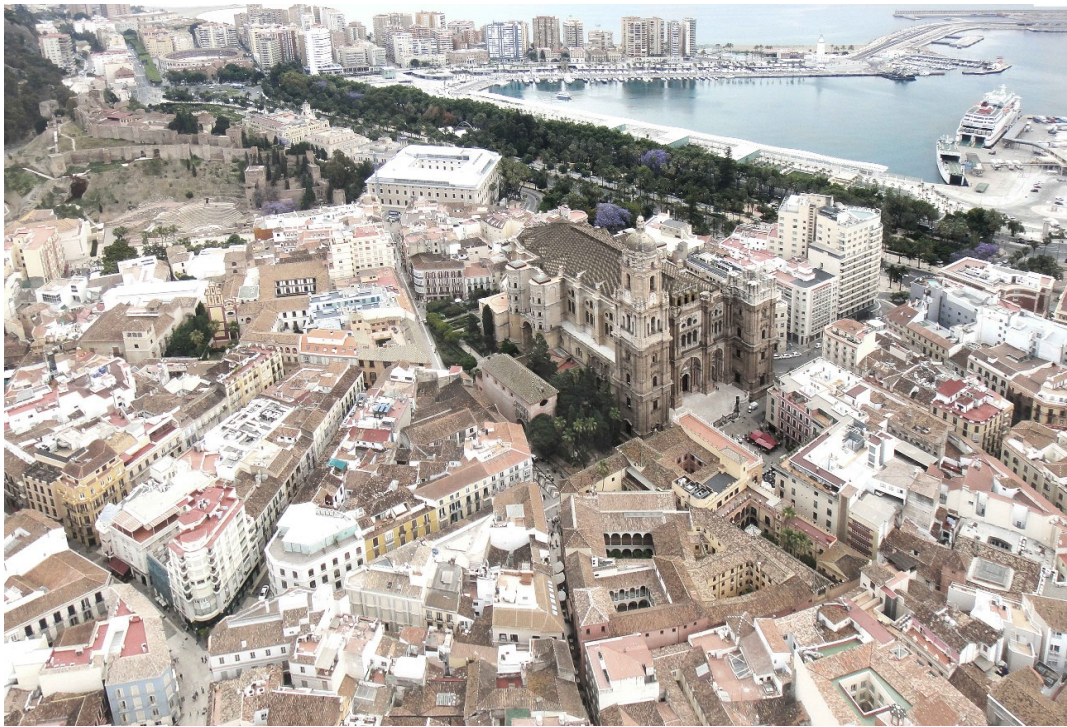
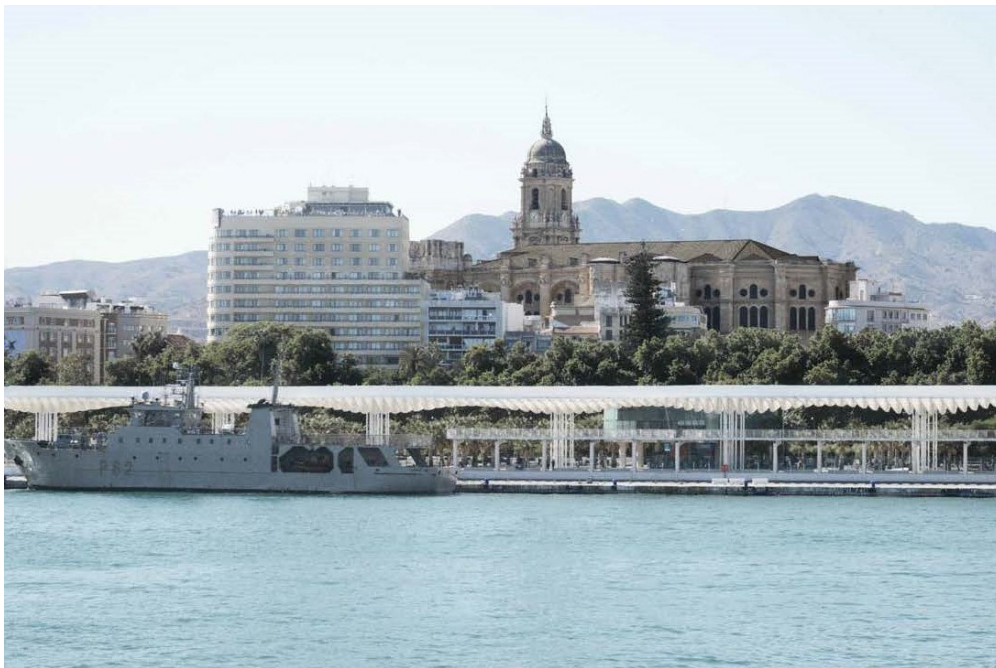
Infografías del proyecto original

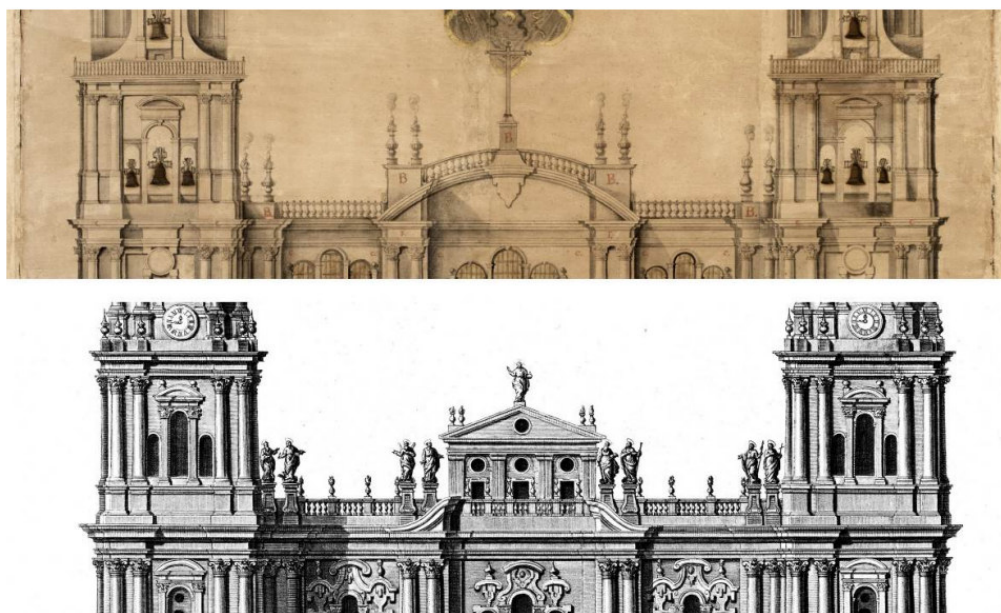
Fig. 9: Detalle del alzado oeste de la catedral de Málaga. Comparativa entre los dibujos de Bada y Ramos

También los ventanales del segundo nivel de la portada de la catedral de la fachada que dibujó José de Bada difieren de los que luego se construyeron. Mientras que Bada propone para el nivel superior tres ventanas termales con la central de mayor altura, Ramos construye la ventana termal central flanqueada con dos óculos siguiendo el orden de los huecos de la girola renacentista.

La crestería representa la tercera y más importante de las variaciones que realiza Ramos frente a la propuesta de Bada. Para este elemento el maestro lucentino propone un frontón curvo como remate central del alzado cuya forma traduciría al exterior la condición abovedada del templo. Sin embargo, tal y como podemos comprobar a través de los planos y lo que hay construido, Antonio Ramos proyectó un importante frontón triangular cuya razón encontramos en la adaptación que realizó el arquitecto malagueño para hacer compatible la fábrica con la cubierta que había dibujado Ventura Rodríguez en 1764. Podemos decir que Antonio Ramos terminó el proyecto de Ventura Rodríguez adaptando de manera más sutil la cubierta inclinada a la composición de la propia catedral.”

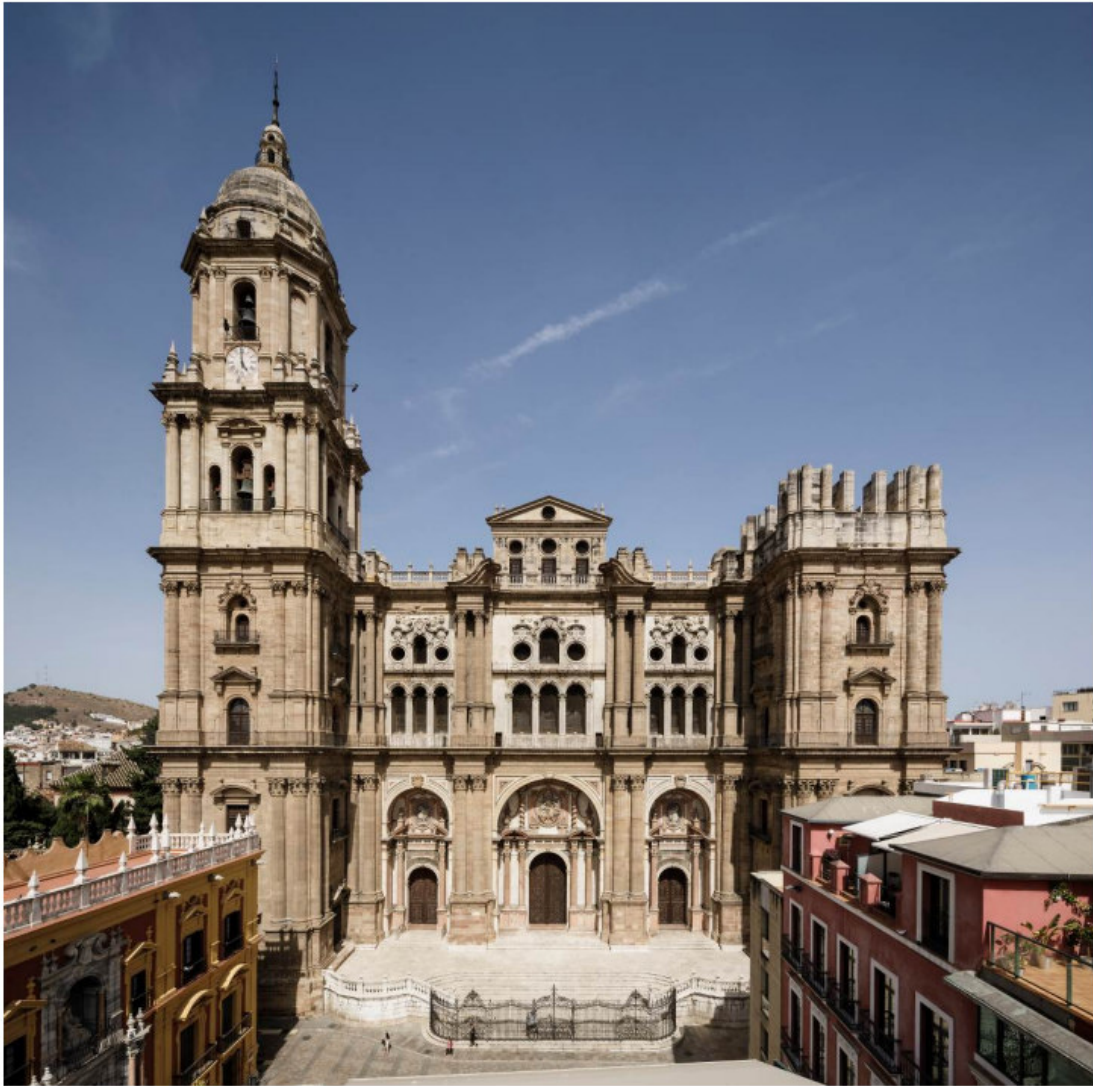
Fig. 16: Fotomontaje de la fachada principal de la catedral de Málaga con el frontón propuesto.

La carencia del remate superior, fundamentalmente el frontón, provoca al bien grandes deterioros ya que las partes superiores de la portada se encuentran desnudas y exponen su coronación a los efectos perjudiciales ambientales y biológicos. Son superficies que no se encuentran perfectamente acabadas ni alisadas, por lo que nos encontramos superficies rugosas donde la suciedad y el agua afectan de una forma más acusada. Se llegan a crear encharcamientos y acumulación de suciedad en estas áreas. Además **no hay sistemas de control del agua de lluvia a través de goterones o resaltes lo que provoca un deterioro acelerado de los elementos superiores. **Es fundamental poner remedio a este estado por lo que debe rematarse con el frontón del que carece.**”**

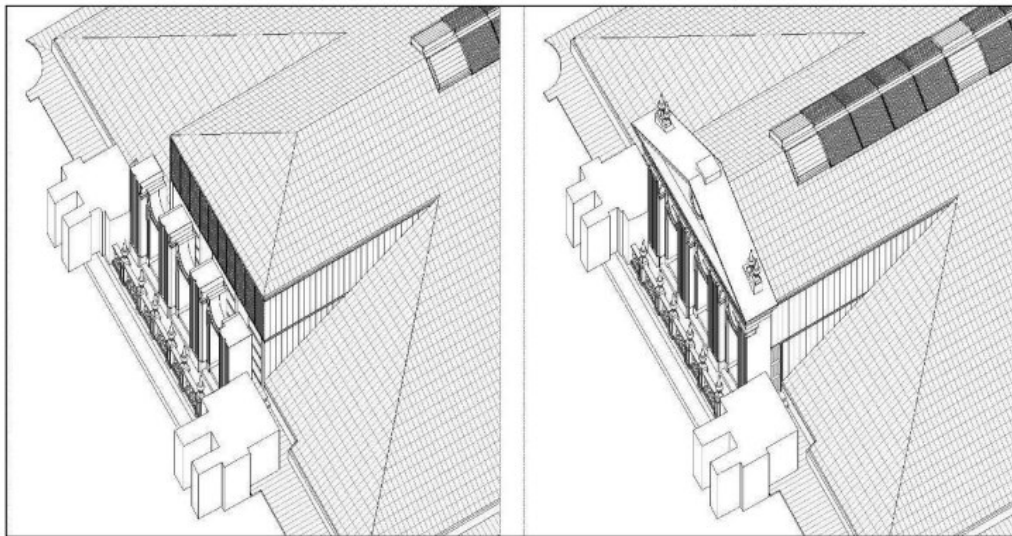
Fig. 23: Axonometría en la que se refleja el encuentro de la cubierta con la crestería en el proyecto aprobado (izquierda) y en la propuesta de reforma (derecha)

Así, en la memoria constructiva, describe que **la reestructuración de este encuentro se realizará con los mismos materiales y acabados que el resto de la cubierta y que están definidos en el proyecto aprobado**. Además, **se modifica la línea de cerramiento que coincidirá con la fábrica de piedra en la fachada oeste de manera que se ejecutarán las carpinterías de los huecos de fachada** con los elementos que define en los planos de carpintería.

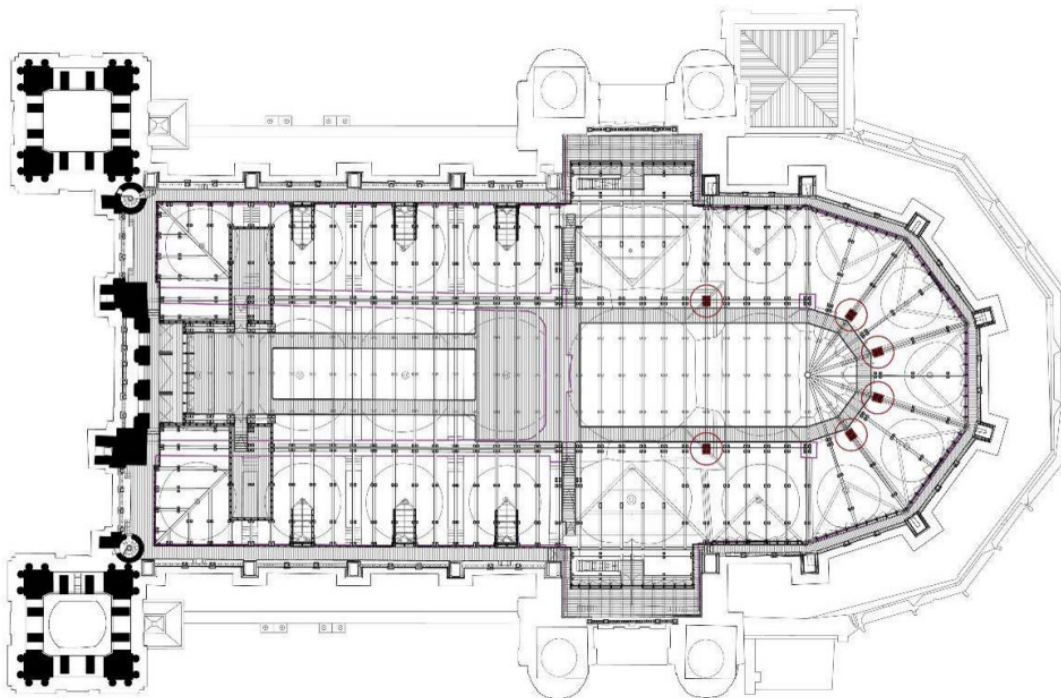
Fig. 3: Planta con la ubicación de los nuevos seis apoyos propuestos marcados en rojo.

Se ha realizado un nuevo cálculo con los datos obtenidos en los ensayos de manera que la disposición de los nuevos apoyos reduce a la mitad la luz de las vigas de gran canto que recorren el crucero y la girola, dividen las cargas y aligeran el peso soportado por los pilares de la girola y del crucero oeste.

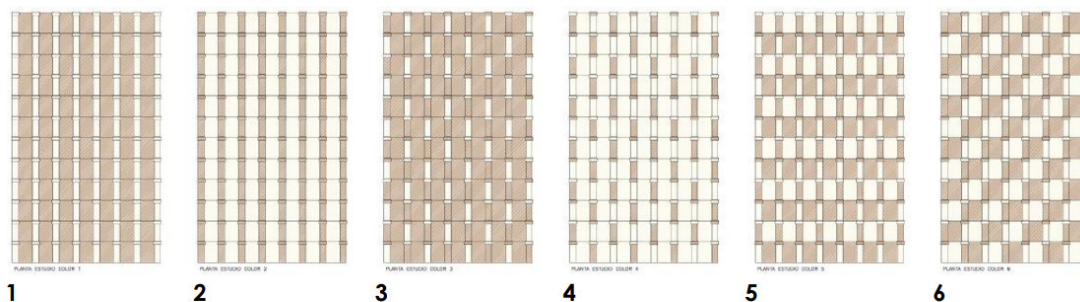
Fig. 10: Patrones homogéneos canal-cobija en dos colores.

Como en tantas cubiertas de teja vidriada, se alternan las tejas claras y oscuras al tresbolillo, dibujando un aparejo similar al de un textil, que colabora en la integración con la fábrica. Con este sencillo dibujo huimos de composiciones que conviertan el tejado en un elemento excesivamente protagonista. Además, esta mezcla de colores colabora en una lectura visual homogénea, tan importante cuando se cubren grandes superficies en este y cualquier otro material.

Se han estudiado todos los posibles patrones homogéneos de canal-cobija en los dos colores, crema y miel. Dichas tramas se reflejan a continuación.

Utilizando estos patrones se han realizado fotomontajes de todas las combinaciones y se ha llegado a la conclusión de que el patrón que presenta una mayor homogeneidad desde todos los ángulos de visión es el último (6).”

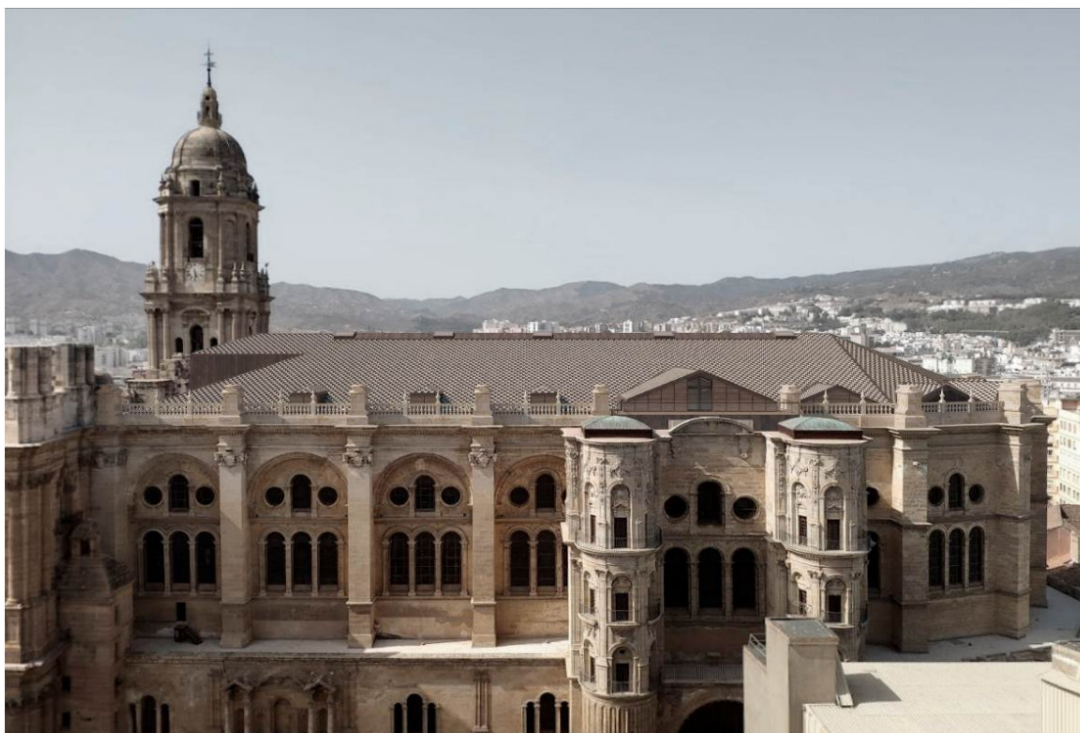
Fig. 12: Fotomontaje del patrón propuesto (patrón 6).

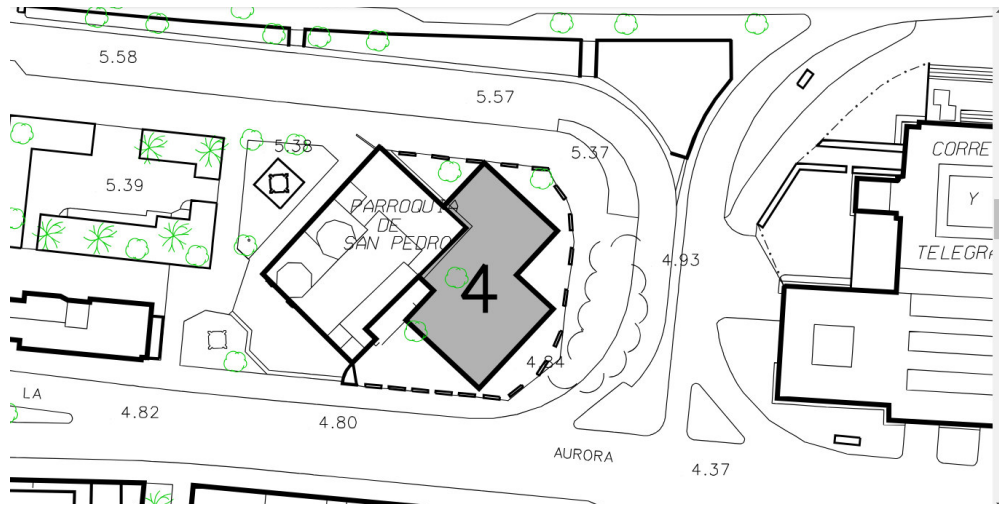
Plano de alineaciones del PGOU 2011, vigente

Así pues, poco puede hacerse ya por recuperar en esta zona una trama urbana desaparecida hace casi cuatro décadas, estimándose correctas tanto las alineaciones previstas en el Estudio de Detalle presentado, que siguen sustancialmente la orientación primitiva paralela y perpendicular a la línea de la costa (calle Ancha del Carmen como eje histórico de referencia), como la propuesta de pavimentación de la manzana, que intenta re-crear o rememorar la traza original del Perchel, y en especial la Plazuela de San Pedro frente a la fachada del templo.

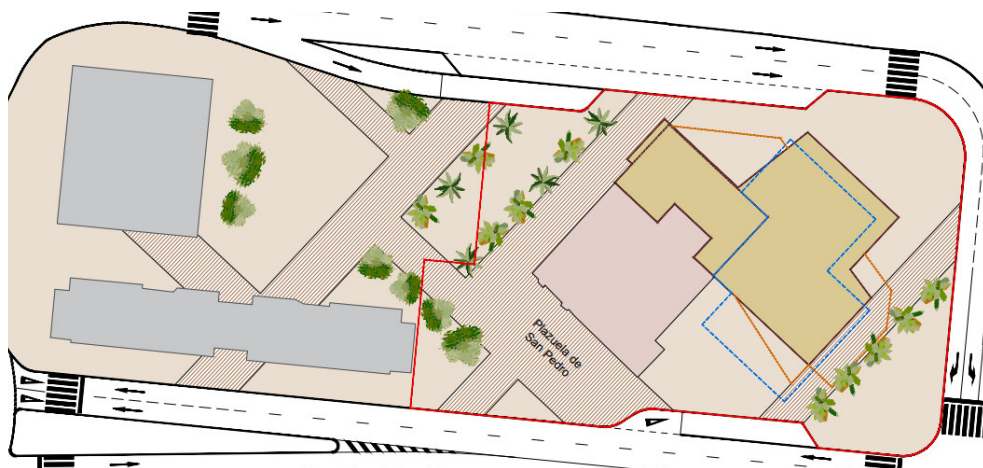
Propuesta presentada en la documentación complementaria, en la que se representa la trama original y se alinea la ampliación de la Casa Hermandad siguiendo las trazas del primitivo barrio de el Perchel.

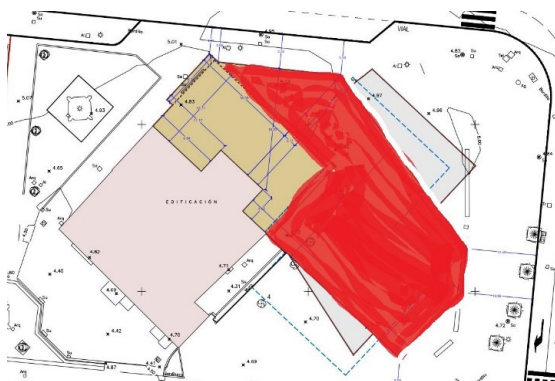
En el croquis, se sombrea en rojo la zona que se amplía sobre la rasante

Sobre la rasante, la ampliación proyectada se adosa al BIC. La Casa-Museo de la Hermandad -que no está incluida en la delimitación del BIC- abraza al templo constituyendo una pieza en “U”. Esta pieza en “U” es la que se amplía por el Este, y funciona como solución de continuidad o amortiguador entre el BIC y la ampliación proyectada.

Actual Casa-Museo, que se amplía. Obsérvese que se encuentra fuera de la delimitación del BIC (sombreado)

En su consecuencia, **no existe contacto de la ampliación proyectada con el BIC en las plantas sobre la rasante del terreno**, sino que estas se adosan a la Casa de Hermandad. A tales efectos, se proyecta una cámara bufa entre la actual Casa de Hermandad y el muro trasero de la iglesia, de forma que se minimiza el contacto

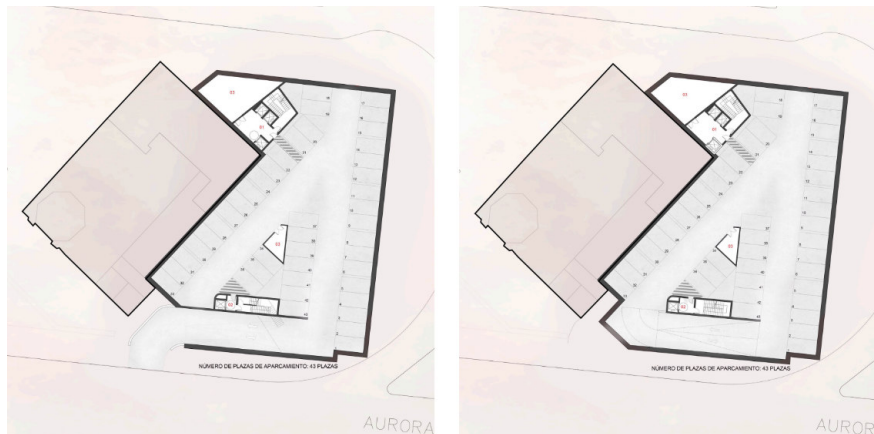
Plantas de sótano primera y segunda, en las que se aprecia que la zona de contacto no afecta a la nave original de la Iglesia, sino a la Casa de Hermandad y otros añadidos del S.XX

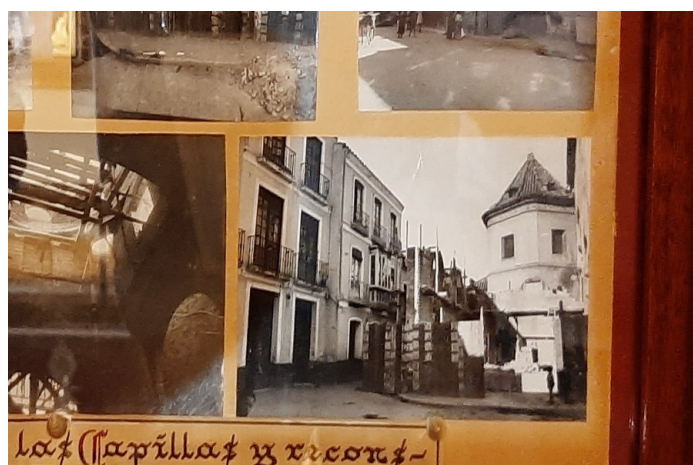
Imagen de las obras de construcción de las capillas del Santísimo Cristo de la Expiración y Nuestra Señora de los Dolores entre 1943 y 1945, donde se aprecia el volumen original de la capilla del Sagrario. (Fuente: Cofradía de la Expiración).

Se han localizado fotografías de la construcción de las capillas del Santísimo Cristo de la Expiración y Nuestra Señora de los Dolores en 1945, en las que se aprecia la cualidad exenta del volumen de la capilla del Sagrario, estimándose la demolición planteada **compatible con la protección del Monumento y mejorando su "lectura"** al tender hacia la recuperación de la configuración histórica original.
