RESOLUCIÓN del 27 de julio de 2016, de la Dirección General de Bienes Culturales y Museos, por la que se incoa el procedimiento para la inscripción en el Catálogo General del Patrimonio Histórico Andaluz, como Bien de Interés Cultural, con la tipología de Monumento, del Antiguo Monasterio de San Jerónimo en Baza (Granada).

Principal: Antiguo Monasterio de San Jerónimo

Municipio: Baza

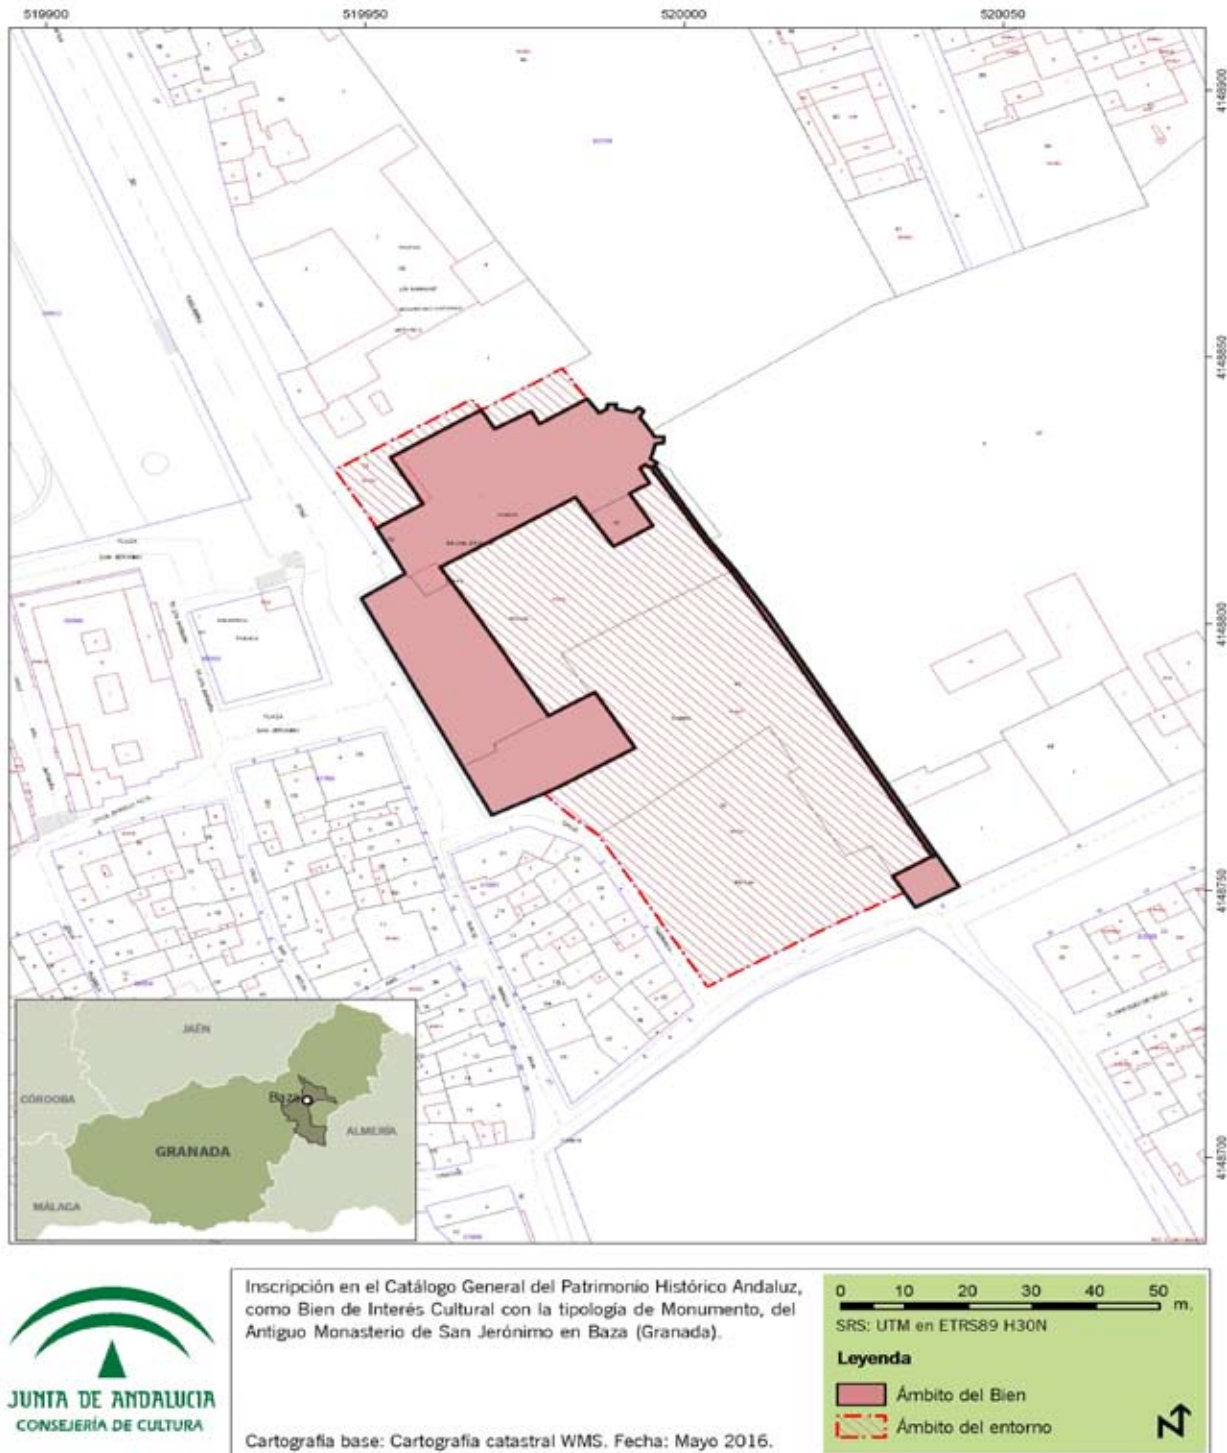
VI. Documentación gráfica.

La cartografía base utilizada en la delimitación ha sido la Cartografía Catastral Digital, de fecha mayo 2016, elaborada por la Dirección General del Catastro.

La delimitación del Bien, Antiguo Monasterio de San Jerónimo de Baza, afecta a la totalidad de la iglesia y a las estructuras que conservan los restos del antiguo claustro, las crujías con fachada a la plaza de San Jerónimo donde se ubica la fábrica de harinas, y la perpendicular que conforma la esquina de la calle Tabernica, fachada interior a un segundo patio relacionado con las actividades productivas y de almacenamiento del Monasterio. También está afectado el muro de sillería que limita el convento con el Caz Mayor, sobre el que se apoyaban algunas de las estructuras de transformación de materias primas producidas por las tierras pertenecientes al monasterio, así como éste mismo. Se corresponde con lo señalado en el plano de delimitación del bien de interés cultural.

Descripción literal: el entorno del antiguo Monasterio de San Jerónimo de Baza comprende las parcelas, inmuebles y espacios públicos y privados comprendidos dentro de la línea de delimitación que figuran en el plano «Delimitación del bien y su entorno» y cuya descripción literal es la siguiente: «comienza la línea de delimitación de entorno en el extremo norte de la parcela 52 de la manzana 02918 y continua a lo largo de las parcelas 51 y 49 en sentido este paralela al muro de división de la zona construida del convento. En este punto rodea la torre contrapeso y gira hacia el sur por la calle Cuestecilla a lo largo de la parcela 50 hasta girar a la izquierda en la esquina de la calle Tabernica, dirección oeste. En esta dirección la línea se extiende hasta enlazar con la fachada de la parcela 53 en la calle Carrera de Palacio y girar de nuevo hacia el norte hasta cerrarse en el punto de origen».
