Enclaves Arqueológicos y Monumentales de Andalucía

HISTORIA

VER Y ENTENDER LOS BAÑOS ÁRABES DE BAZA

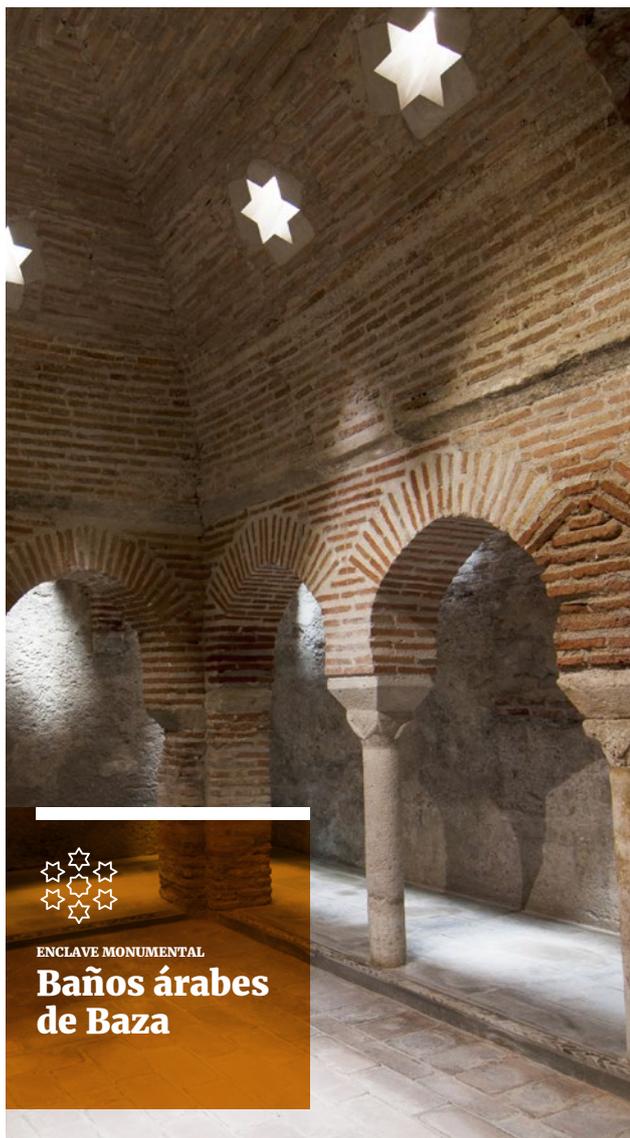
↑ Sala templada (*al-bayt al-wastani*) de los Baños Árabes de Baza.

4 Sala templada (*al-bayt al-wastani*)

Equivalía al *tepidarium* o sala templada de una terma romana. Se configuraba como la principal estancia de los baños, un espacio de reunión, y en ella se desarrollaba la mayor parte de la actividad de los bañistas. Era la sala de vapor, en la que se recibían masajes, ungüentos, perfumes, o las mujeres se dedicaban a aplicarse tratamientos de belleza. Incluso era utilizada para comer o fumar en pipas de agua. Arquitectónicamente es la sala más compleja. El espacio central, rodeado de columnas de diferentes facturas y materiales, está rematado por una bóveda esquifada (como si hubiésemos colocado boca abajo una barca). A esta zona central, la circundan cuatro pequeños ámbitos cubiertos por bóvedas de cañón, mientras que sus encuentros en las esquinas se solucionan mediante pequeñas bóvedas de media naranja.

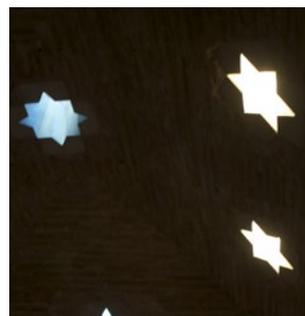
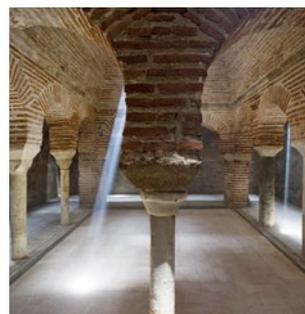
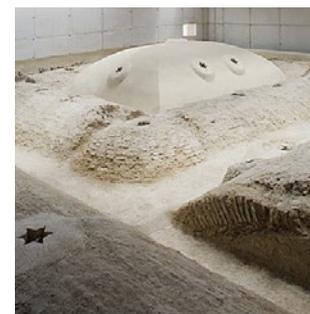
← Detalles de los lucernarios. ↓ Sala templada ↓ Detalle de la cubierta esquinada de la sala templada de los baños.

Las cubiertas de los baños árabes se realizaban mediante bóvedas de cañón o de medio punto, aunque también las había esquifadas o de media naranja, construidas con una doble rosca de ladrillo. Tenían esta forma para evitar la condensación del vapor de agua en el techo y que ésta resbalase por los muros. Estaban revocadas con mortero de cal, tanto por el exterior como por el interior, en este caso además con pinturas, habitualmente de tonos rojizos. Presentaban una serie de claraboyas acristaladas (*madawi*) cuya función era permitir el paso de la luz solar además de actuar como reguladores de la temperatura y de la acumulación del vapor mediante un sistema móvil de apertura del cristal. Estas lucernas tenían forma de estrella de seis u ocho puntas o de octógono.

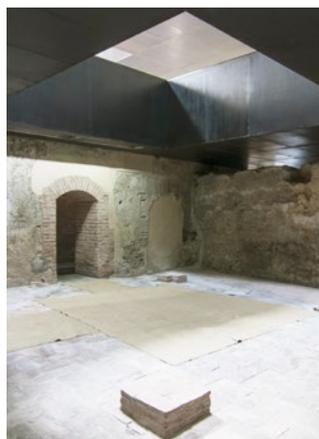
↑ Vestíbulo de acceso a los Baños.

El acceso a los baños se realizaba a través de esta antesala a la que se accedía desde la calle. Era este un espacio semicubierto que albergaba otras dependencias como el ropero, las letrinas o el cuarto del vigilante. En el caso de Baza, el vestíbulo se estructura en forma de patio abierto en torno al que se levantan espacios cubiertos en sus cuatro lados a modo de galerías con techados inclinados hacia el interior. Aquí los bañistas se despojaban de sus ropajes y recibían toallas, jabón, esponja, zancos de madera para no quemarse los pies y un par de cubos de madera. En el suelo actual podemos observar restos de la primitiva selería de ladrillo y piedra (*jabaluna*), así como del darro **2a** o atarjea que evacuaba las aguas sucias del interior del recinto hasta el barranco que discurría al exterior del edificio (la actual calle del Agua). También se conservan las jambas de ladrillo **2b** de la puerta original que comunicaba con la calle, desde la época de funcionamiento del baño, entre los siglos XIII y XVI.

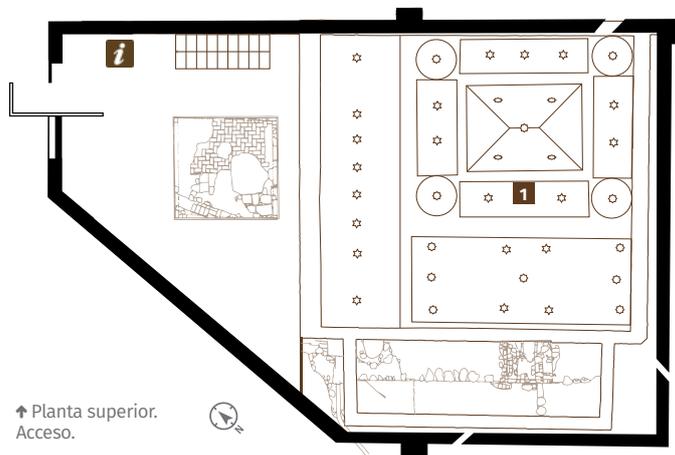
↑ Planta superior. Acceso.

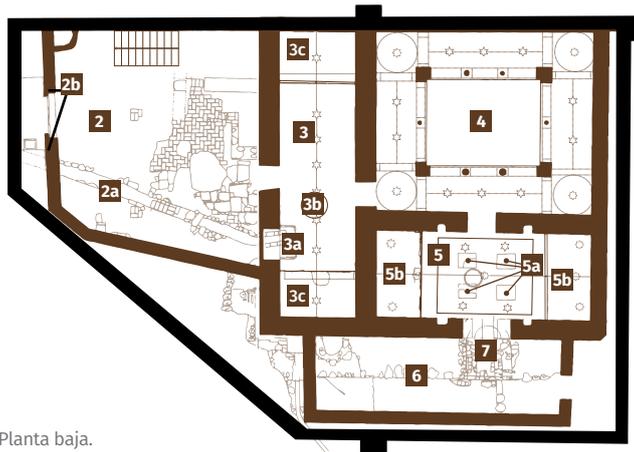
↑ Planta baja.

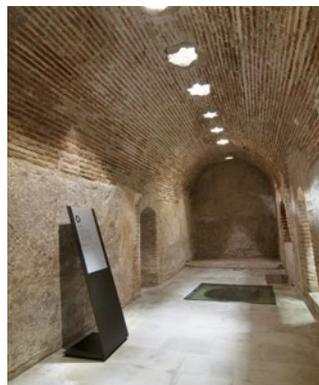
↓ Sala fría.

Equivalía al *frigidarium* de las termas romanas, modelo que siguieron después los baños árabes o *hammam*. Esta sala servía para la aclimatación de los bañistas antes de abandonar el edificio, y también, en algunos casos, para recibir baños de agua fría, que recogían de la pileta que se observa a la derecha de la entrada **3a**. Frente a la puerta podemos observar, encastrada en el suelo, una gran tinaja de vino **3b**, resto de lo que fue una bodega una vez cerrado el baño para su uso original. Dos espacios pequeños rematan ambos extremos de la sala y que se utilizaban como pequeñas alcobas o recintos más privados, separados de la sala por un arco geminado (doble) sostenido por una columna central de mármol y pilastras de ladrillo en los laterales.

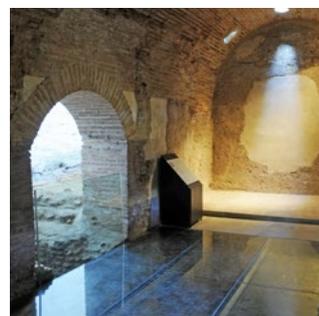
↑ Sala caliente.

Como en el *caldarium* romano, en esta sala, a modo de estufa o sauna, se recibían los baños calientes. El calor se obtenía a través de un suelo radiante —hoy sustituido por cristal— bajo el que se encuentra una cámara de combustión donde se aprecian cuatro pilares de ladrillo que sustentaban dicho suelo.

A esta cámara de combustión llegaban las llamas del fuego generado en el horno contiguo, evacuándose el humo producido por la quema de combustible mediante cuatro chimeneas **5a** que se abren en las esquinas, bajo el suelo. La sala disponía de dos alcobas en los extremos **5b** similares a las de la sala fría. Los bañistas utilizaban el agua casi en ebullición, que recogían de la caldera y la vertían sobre su cuerpo, generando una gran cantidad de vapor. Esta acción la alternaban con otras rociadas de agua fría, constituyendo la parte fundamental del todo el proceso del baño, y solía contar con la ayuda de un servidor o bañero (*kiyassa* para los hombres y *tayabaste* para las mujeres) que le enjabonaba y frotaba enérgicamente.
