# **ANUARIO ARQUEOLÓGICO DE ANDALUCÍA**

## **2012**

## **Actividad arqueológica de apoyo a la restauración en el sector palacial del *oppidum* de la Plaza de Armas de Puente Tablas (Jaén). Fase 2**

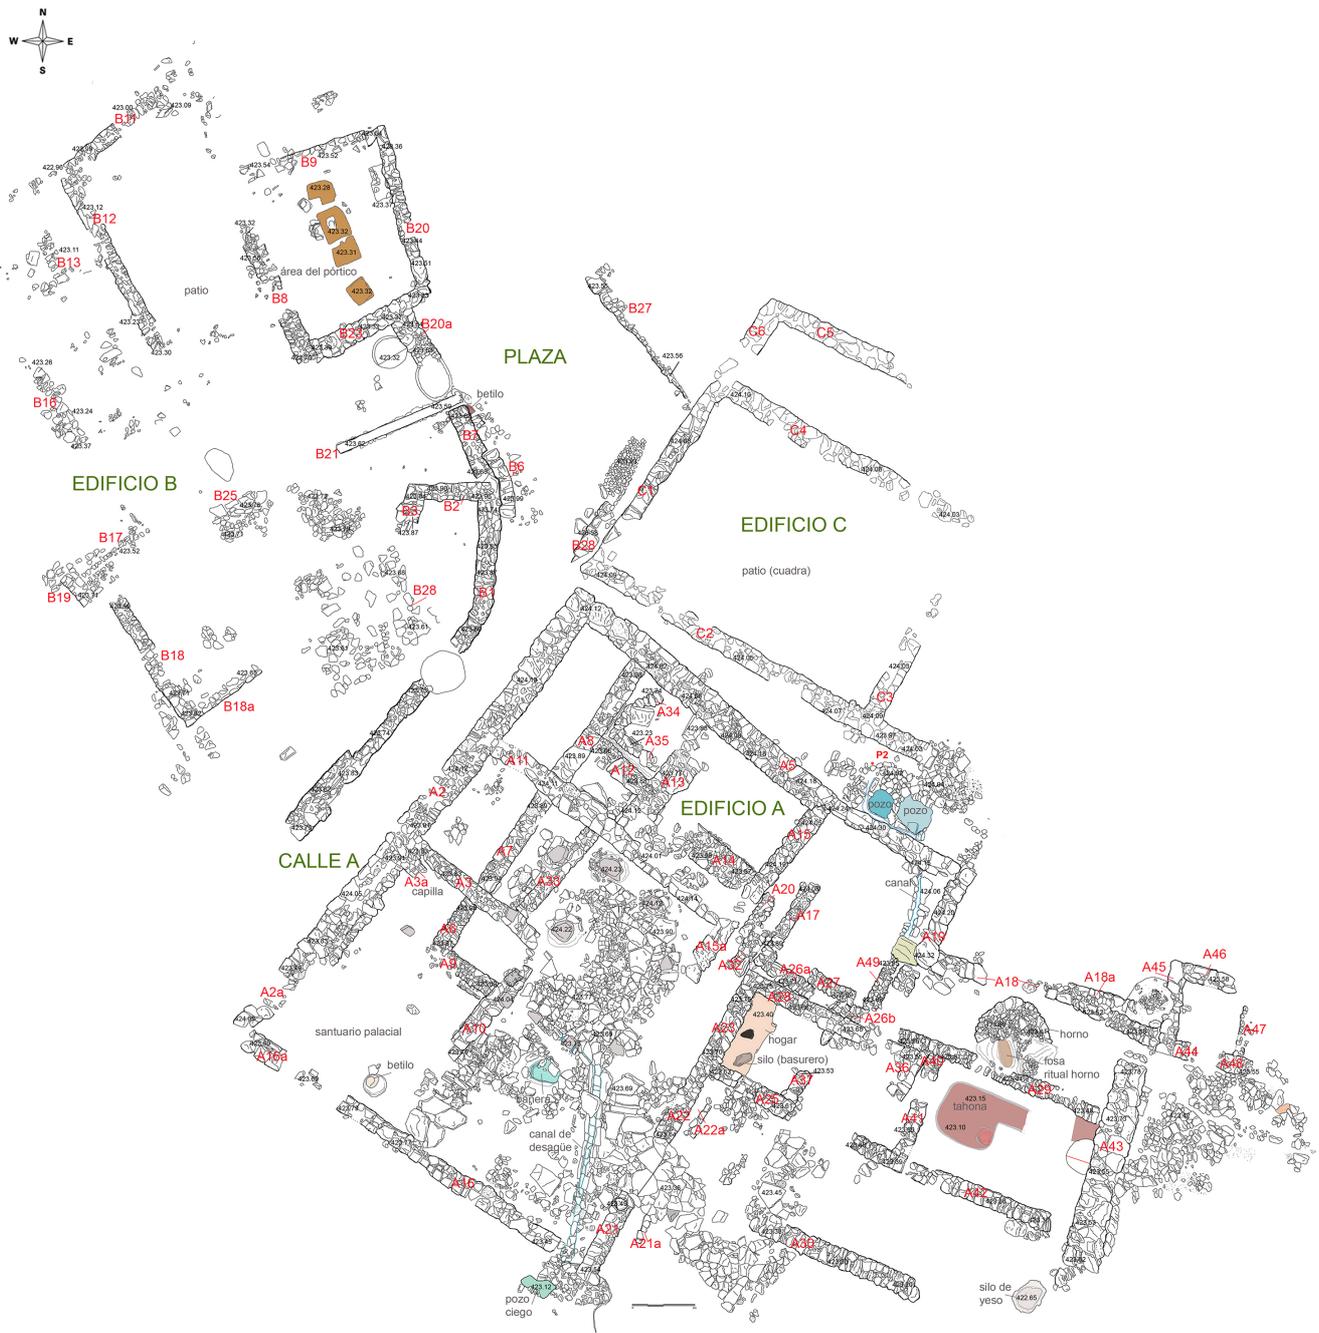
Fig. 1. Plano final de las excavaciones en la zona palacial de Puente Tablas (Jaén)

El sector palacial se localiza en la zona occidental de la meseta que ocupa esta ciudad ibera. Se trata de una zona desatacada, a la que se accede de forma directa desde la puerta sureste. Ocupa un área general de 1800 m<sup>2</sup>, en la que se incluyen los diferentes edificios y los espacios abiertos, como las calles y una plaza destacada (Fig. 1).

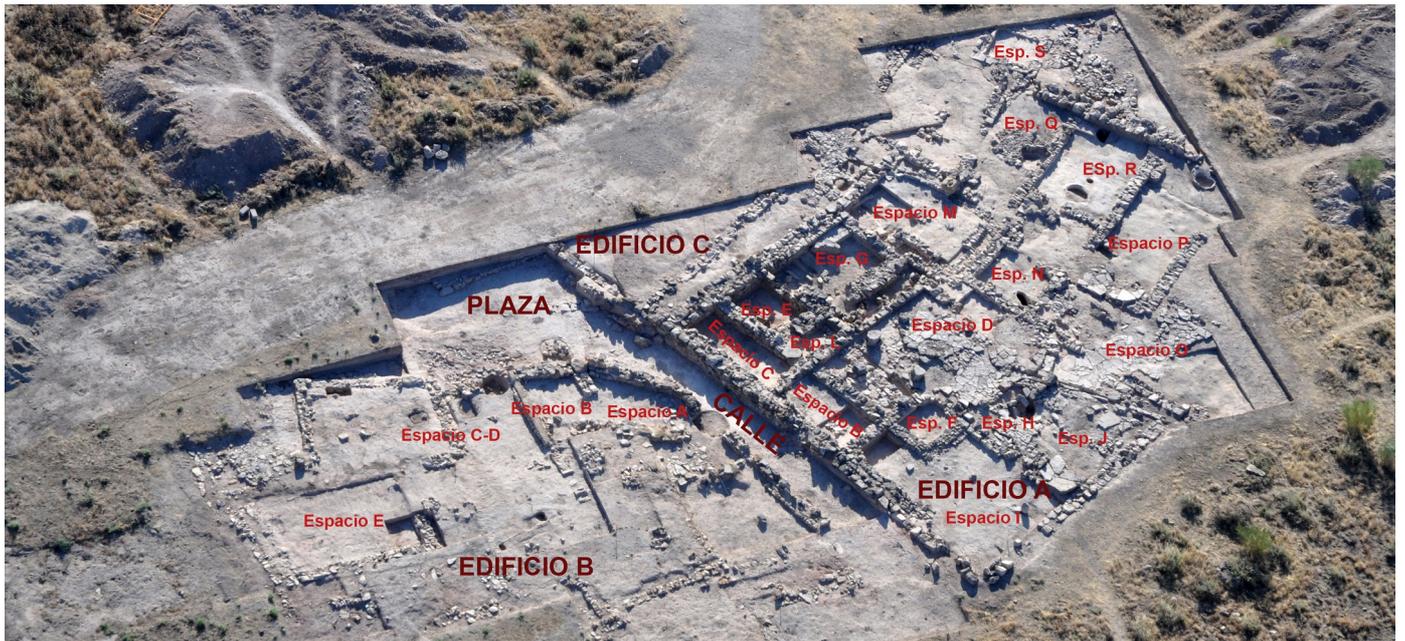
Lám. II. Vista aérea del sector palacial.

El acceso principal (Espacio O) se realiza por este paramento exterior (al este), lugar donde se sitúa una puerta, de pavimento enlosado, que pudo estar enmarcada por dos columnas de madera a cada lado, de las que queda huella en el zócalo. En el pavimento de la entrada se señala la línea del paso al interior del edificio, matices sutiles que evidencian aspectos simbólicos importantes. Una vez traspasado esta puerta se alcanzan dos peldaños que dan acceso a un patio porticado (Espacio D) y hacia un pequeño corredor (Espacio Ñ) que termina en la base de unas escaleras que ascienden a una planta superior (Lám. II).

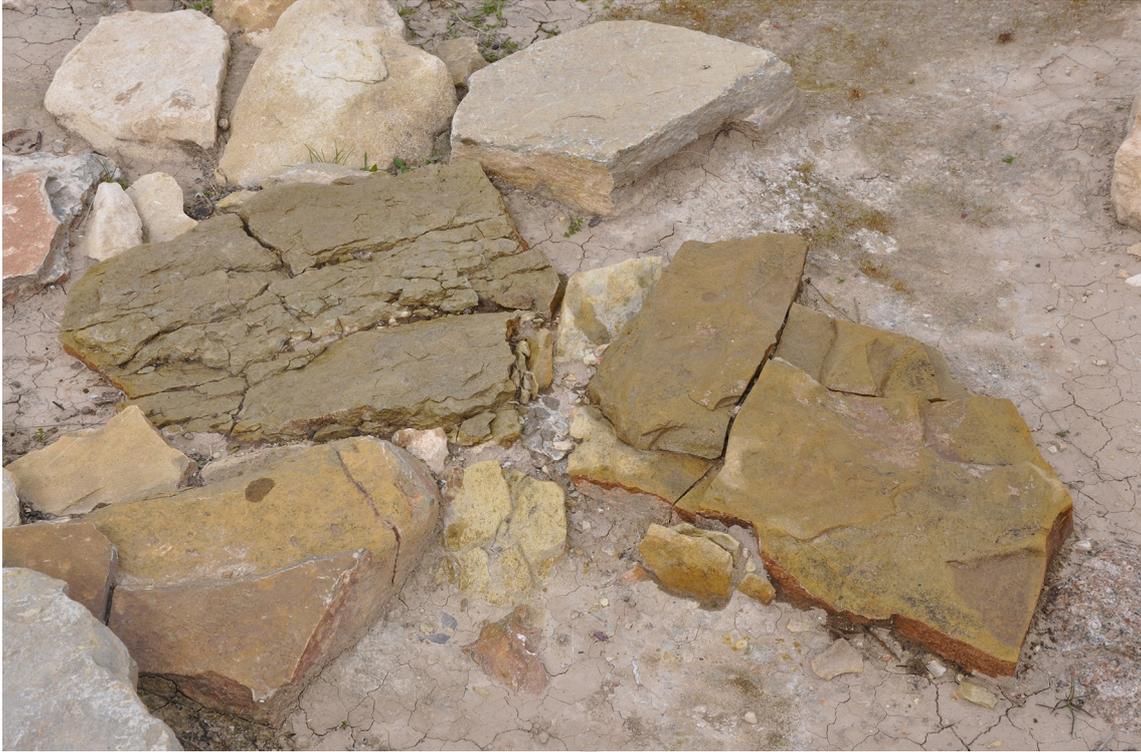
Lám. III. Detalle de la aplicación de consolidante en el pavimento del patio (Edificio A, Espacio D).

En esta dirección los trabajos de conservación se han desarrollado, a su vez, en tres sub-fases. Una primera, se ha centrado en la limpieza de los paramentos afectados por importantes problemas de degradación. Así, se retiraron de manera controlada los derrumbes evidentes de muros. También, se decidió la retirada del A11, un paramento de la Fase PTVIII (s. III a.n.e.) muy afectado por caídas que, por otra parte, desvirtuaba la comprensión general del Espacio D, como espacio central del edificio, para el siglo IV a.n.e. Una segunda sub-fase ha consistido en la aplicación de medidas de conservación preventiva a estructuras y unidades especialmente sensibles a su exposición (humedad, oscilaciones térmicas, etc.). Así, uno de los espacios centrales, con problemáticas concretas que conducen a una degeneración rápida, es el Espacio D, es decir, el patio porticado, en concreto el enlosado de esta área. En este punto se ha procedido a la aplicación de consolidante (Silicato de Etilo al 25 en White Spirit) en puntos concretos de este pavimento de piedra, afectado por resquebrajamientos (Lám. III).

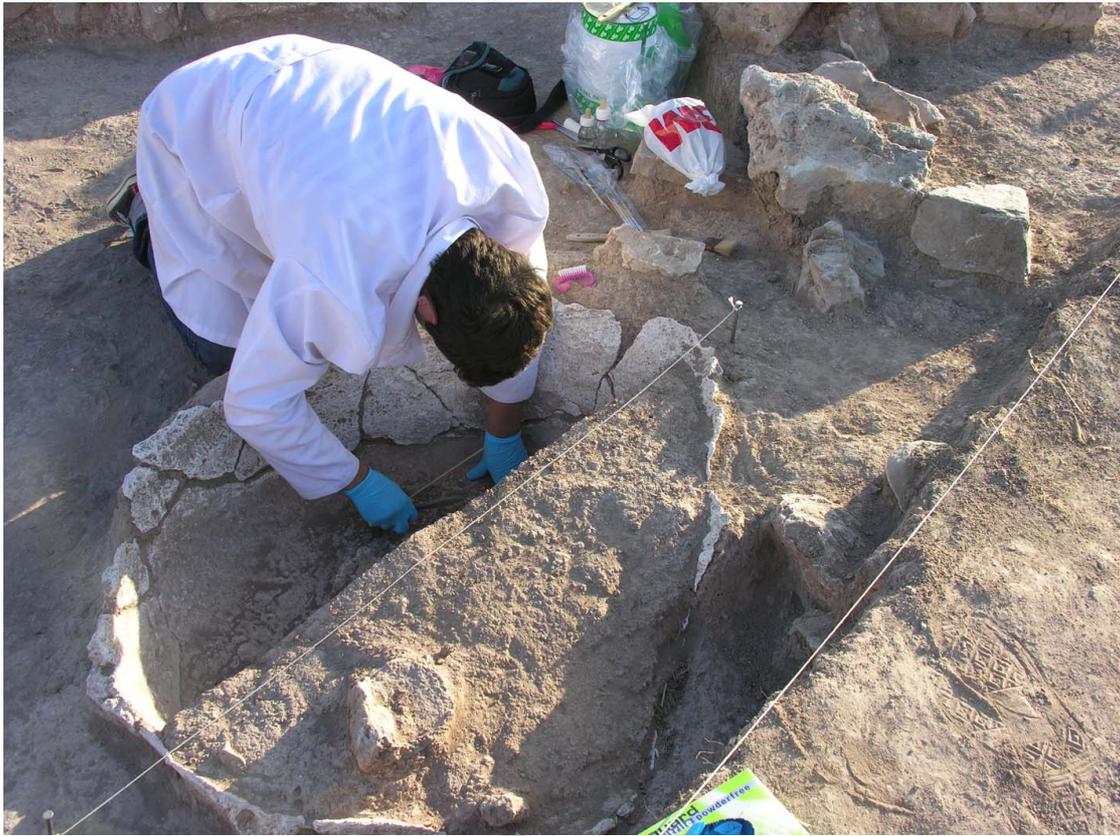
Lám. IV. Detalle de la consolidación de la balsa de yeso localizada en el Espacio P (Edificio A)

Por otra parte, otra estructura que ha requerido de un tratamiento específico, es la EP1, es decir, la balsa de yeso localizada en el Espacio P. Previo a la cubrición de esta

estructura con geotextil y gravilla, se procedió a un tratamiento de consolidación preventiva, con el objetivo de dar consistencia al enlucido de menos de un centímetro de grosor (Lám. IV).

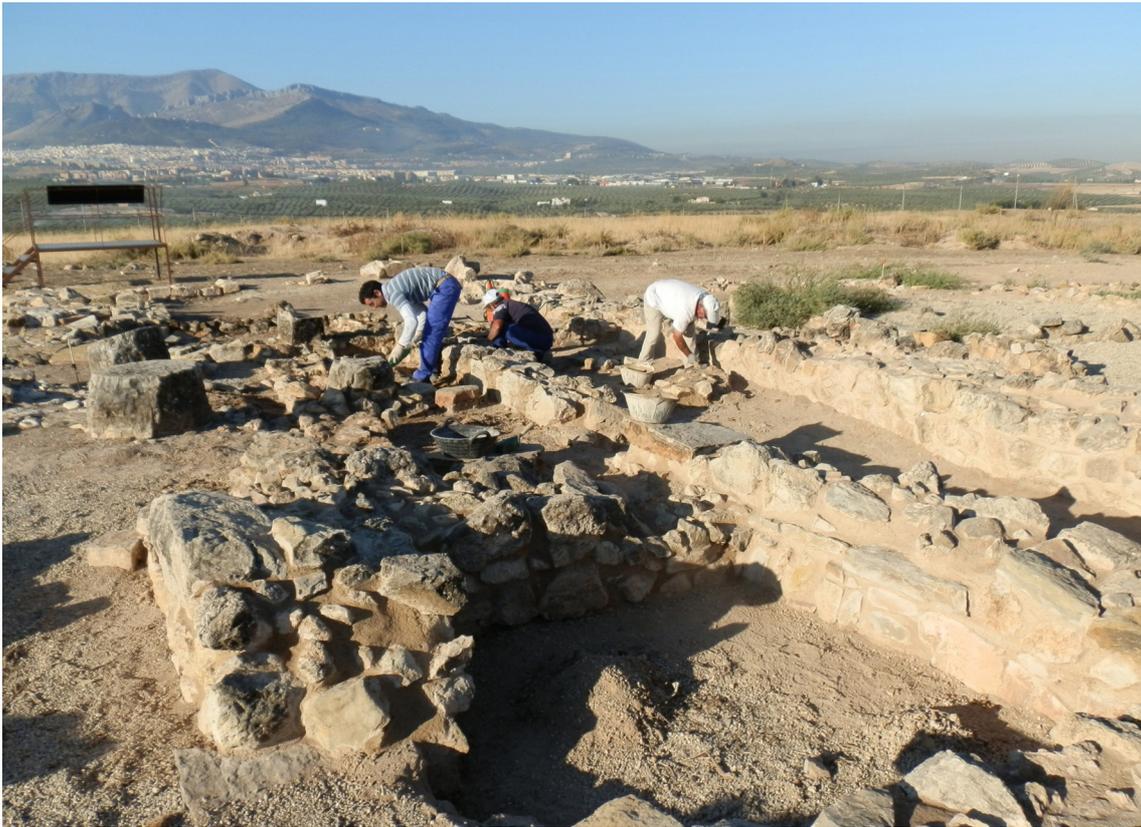
Lám. V. Consolidación preventiva de los paramentos del Edificio A.

En un último momento se llevó a cabo la consolidación puntual de los paramentos y enlosado principales mediante un rejuntado y llagueado. Se ha utilizado un rejuntado neutro, que no se convierte en un impedimento a futuras acciones de restauración, ni causa impacto alguno en la estructura (tanto a nivel interno como externo). Asimismo, se han utilizado técnicas diferentes siguiendo un criterio de efectividad: en los paramentos se ha aplicado una mezcla elaborada previamente, haciendo especial hincapié en los huecos provocados por la degeneración de las estructuras, mientras que en el pavimento se ha empleado una mezcla en seco, posteriormente espolvoreada por agua para que ésta, junto al agua de lluvia, consolide progresivamente la estructura, llegando a todas las juntas. Hay que reiterar que en ningún caso se ha tratado de una restauración. No se ha actuado en el levantamiento de paramentos o restituciones, solamente se ha saneado y consolidado preventivamente las estructuras existentes (Lám. V).

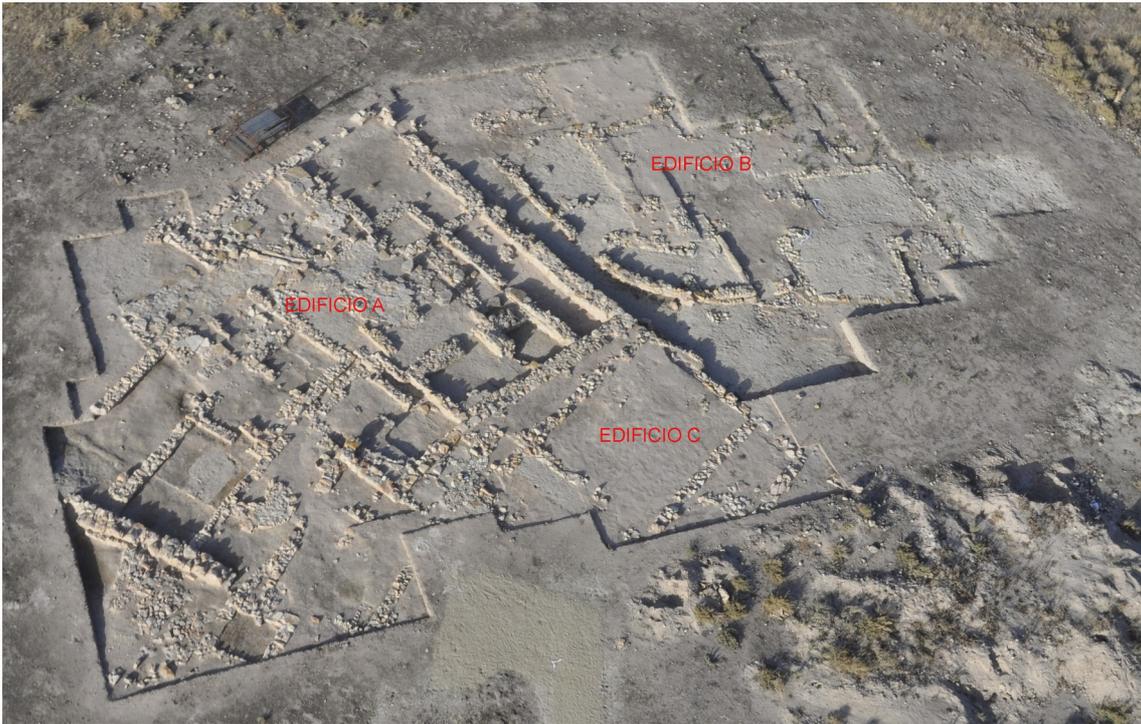
Lám. VI. Vista aérea de la zona excavada. Se puede apreciar las áreas cubiertas y la limpieza superficial del Edificio C.

En el Edificio A se ha procedido a cubrir algunos elementos puntuales, como la balsa de yeso (EP1), la tahona (ER1), parte de las estructuras del lagar, concretamente la cubera de la CEM1, la fosa del siglo IV a.n.e. localizada a los pies de la A43, los sistemas de pozos exteriores, el pozo ciego o el silo-basurero del Espacio N. Especial atención se prestó a la fosa ritual vinculada al betilo (Espacio I, santuario palacial). En este caso, tras la excavación, se procedió a la cubrición de esta fosa. Por otro lado, con el objetivo de proporcionar una perspectiva legible del espacio, se llevó a cabo la cubrición de los sondeos y secciones perceptibles que causaban un ruido evidente en la comprensión general del espacio (Lám. VI).
