ANUARIO ARQUEOLÓGICO
DE ANDALUCÍA / 1988

INTERVENCIONES ARQUEOLÓGICAS EN ECIJA (SEVILLA). 1988

IGNACIO RODRIGUEZ TEMIÑO
ESTHER NUÑEZ PARIENTE DE LEON

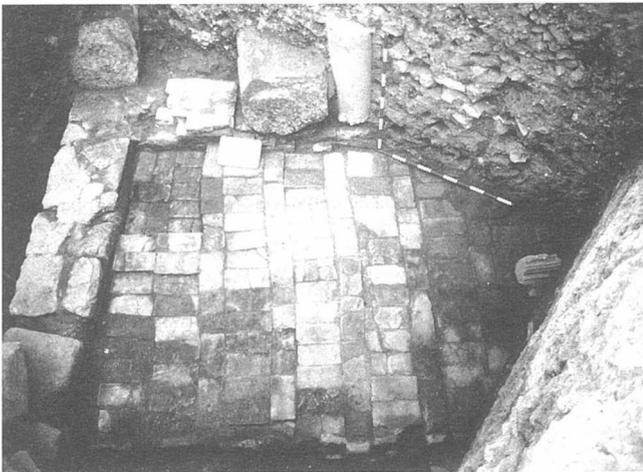
LAM. I. Excavación en la *c/ Fernández Pintado 6-8*. Planta de estructuras del corte D.
LAM. II. Ronda de S. Benito, fase II; vista lateral de la tumba.

En el corte D -3 x 4 mts.-, destacan dos muros de buena factura, con fábrica de sillares de arenisca, trabados con ladrillos recibidos con argamasa enmarcando un pavimento de ladrillos, cuyo límite NE no queda definido por ningún tipo de cerramiento. También aparecieron en este sondeo un trozo de columna y cornisa, ambos de mármol.

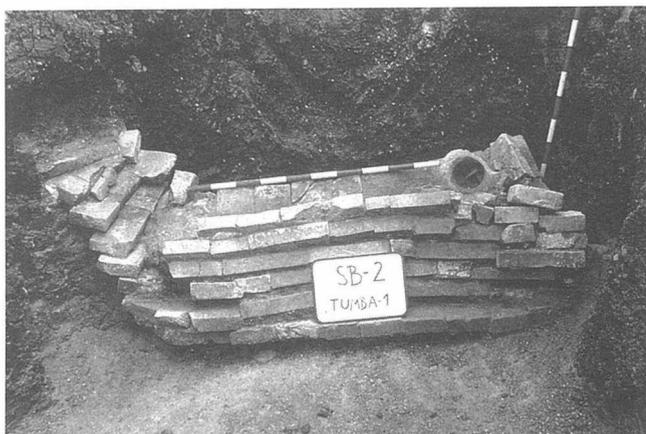
Esta se componía de una estructura rectangular de ladrillos en seis filas de altura, con cobertura de ladrillos y *tegulae* en la cabecera; a los pies de la estructura, hallamos una boca de ánfora, del tipo Beltrán IIB. Las dimensiones eran de 1,80 mts. de longitud y 0,70 mts. de anchura. Las medidas de los ladrillos son, por término medio, 28 x 16 x 5 cms. El rito fue la incineración practicada en el interior de la tumba, una vez depositado el ajuar.

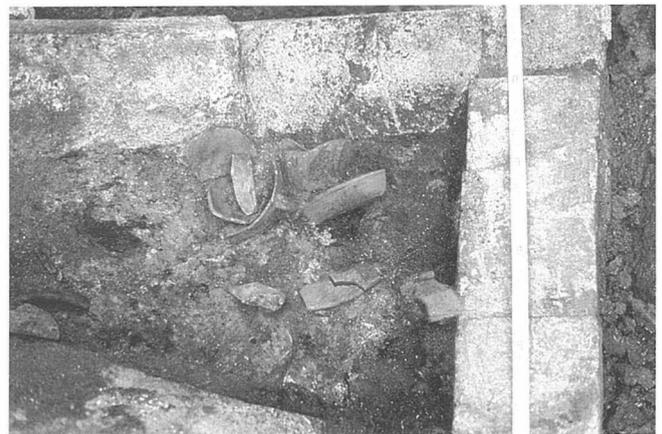
LAM. III. Ronda de S. Benito, fase II; vista parcial de la tumba, con el ajuar de su interior.

Este consistía en dos vasos de t. sigillata hispánica del tipo Dr. 18; otro de similares características del tipo Dr. 27; un bol de imitación

de paredes finas con barbotina y tres ungüentarios de vidrio. Todo ello sugiere de momento una fecha aproximada del s. II d.C.

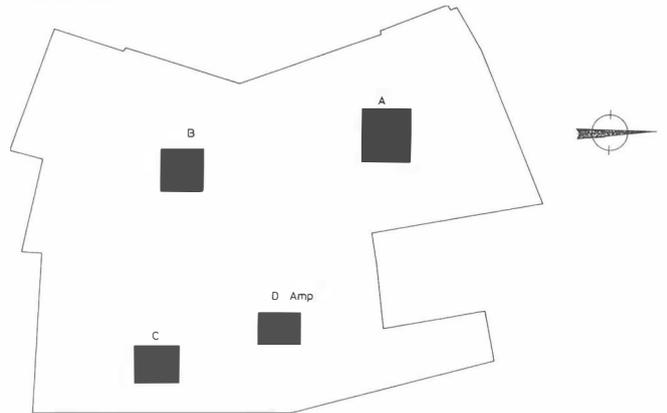
c/Fernández Pintado, 6-8 (fig. 1:13) (figs 2, 3 y 4). El solar tiene 1300 m². y la actuación se llevó a cabo entre los días 13 de junio a 19 de julio. Se realizaron cuatro sondeos estratigráficos (fig. 2).

FIG. 2. Excavación en la c/ Fernández Pintado 6-8. Plano del solar con la ubicación de los sondeos.

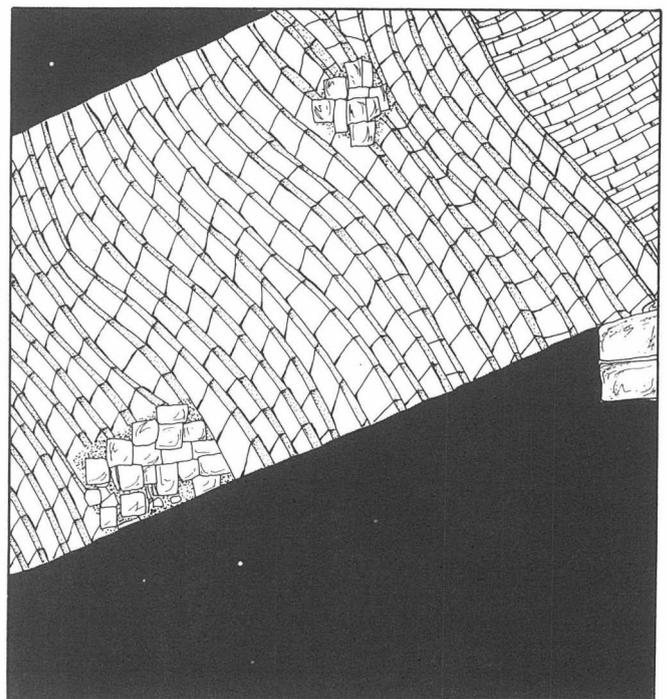
ESTRUCTURA del CORTE "A"

La cuadrícula A midió 4 x 4,60 mts. La estructura más singular de las aparecidas fue un posible pavimento de época romana, en el nivel III (fig. 3), formado a base de ladrillos, sin disposición aparente, hincados en la tierra virgen e inclinados, presentando, por tanto, las aristas en la parte superior; no se vio ninguna delimitación muraria.

FIG. 3. Excavación en la c/ Fernández Pintado 6-8. Nivel 3.

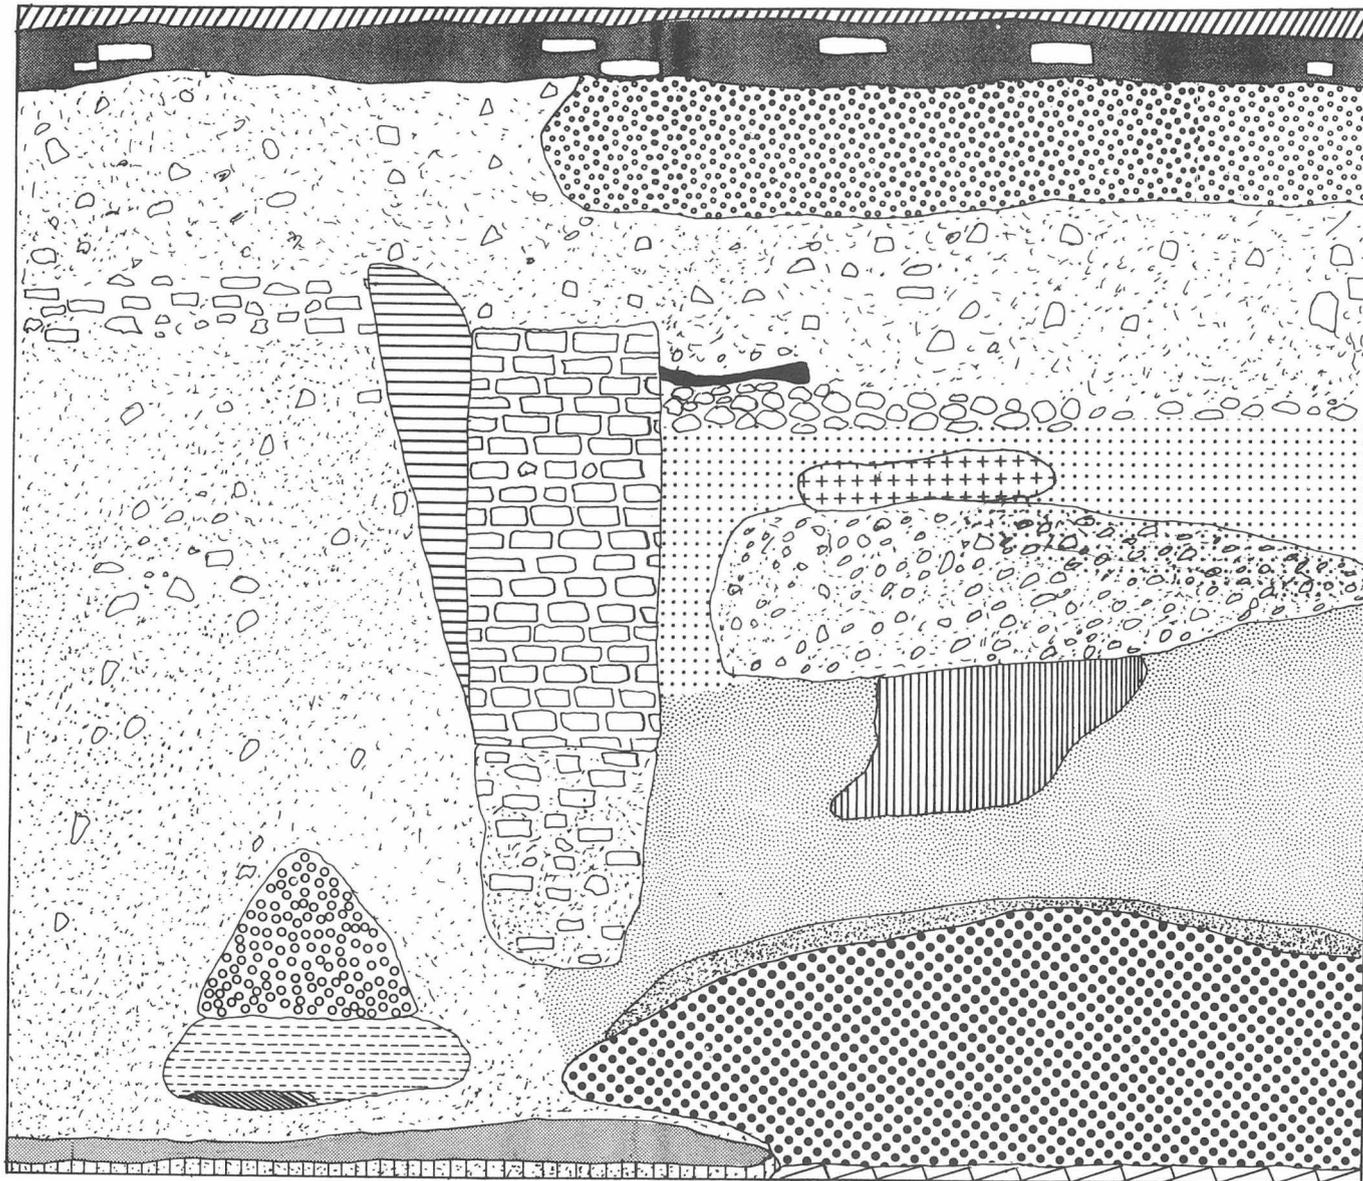
La secuencia estratigráfica no apareció dividida en estratos homogéneos, sino que a partir de -1,20/-1,50 mts., en los sitios sondeados,

aparecen bolsadas de tierra de tonos grisáceos, bastante amplias y sin distinciones internas. Esto es debido a la profunda labor de rebusca y destrucción llevada a cabo durante la Edad Media. De forma que no se aprecian los niveles habituales, con estructuras parasitarias, sobre las estructuras romanas.

FIG. 4. Excavación en la c/ Fernández Pintado 6-8. Estratigrafía del perfil Este del corte A.

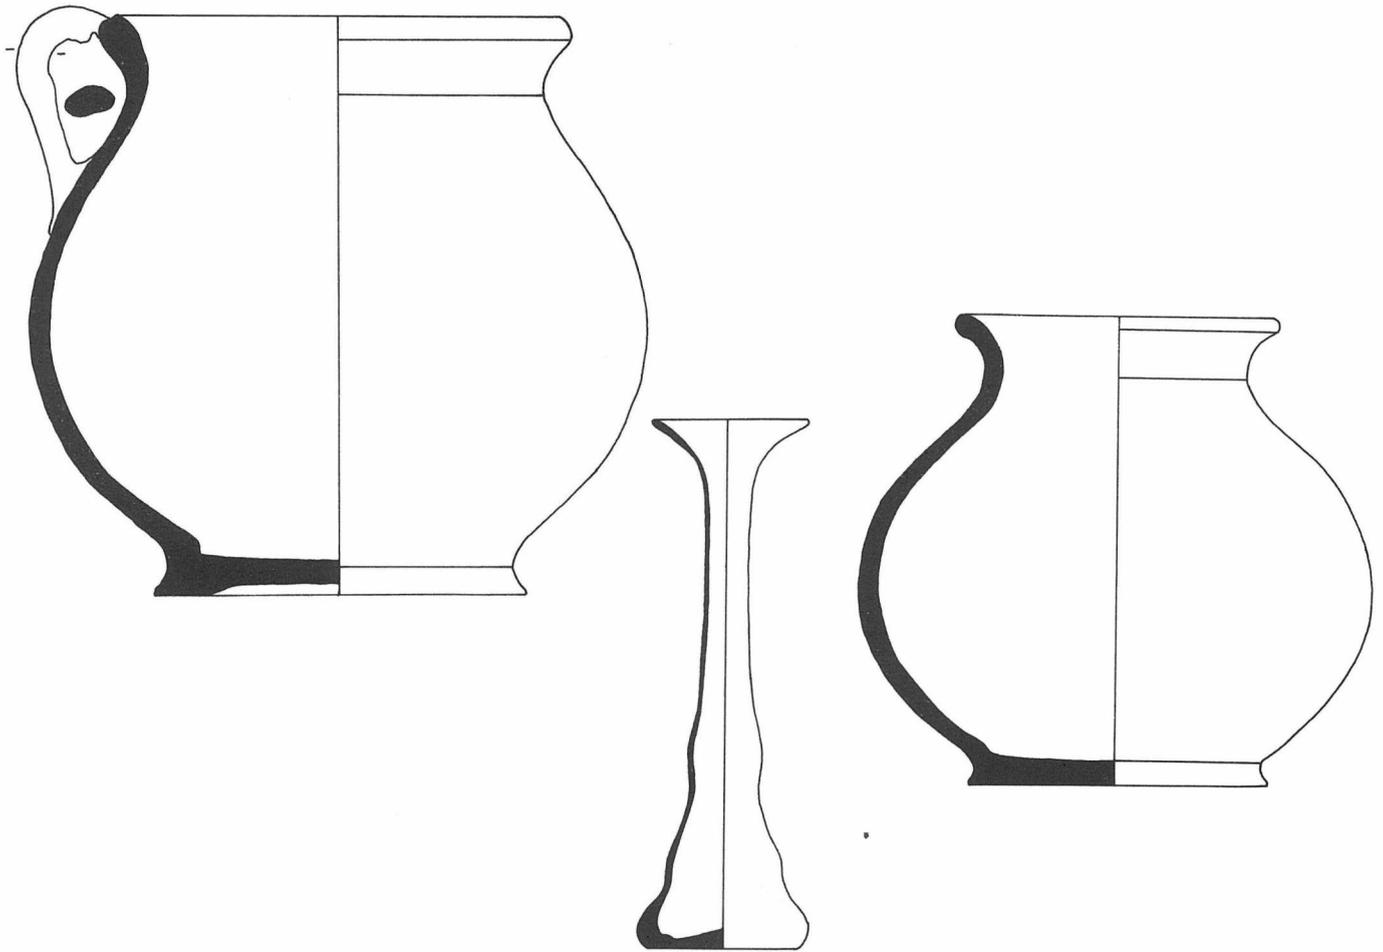
FIG. 5. Materiales completos de la tumba de la Ronda de S. Benito, fase II.
