**ANUARIO ARQUEOLÓGICO DE ANDALUCÍA 1996**

# INTERVENCIÓN DE URGENCIA EN EL YACIMIENTO DE IPTUCI, CABEZO DE HORTALES (PRADO DEL REY, CÁDIZ). PROYECTO RUTA HISTÓRICO-CULTURAL. 2ª CAMPAÑA 1994-1995.

CONCEPCIÓN JIMÉNEZ PÉREZ  
FRANCISCO CAILLA SÁNCHEZ-MOLERO  
LUIS AGUILERA RODRÍGUEZ  
MARÍA JOSÉ RICHARTE GARCÍA

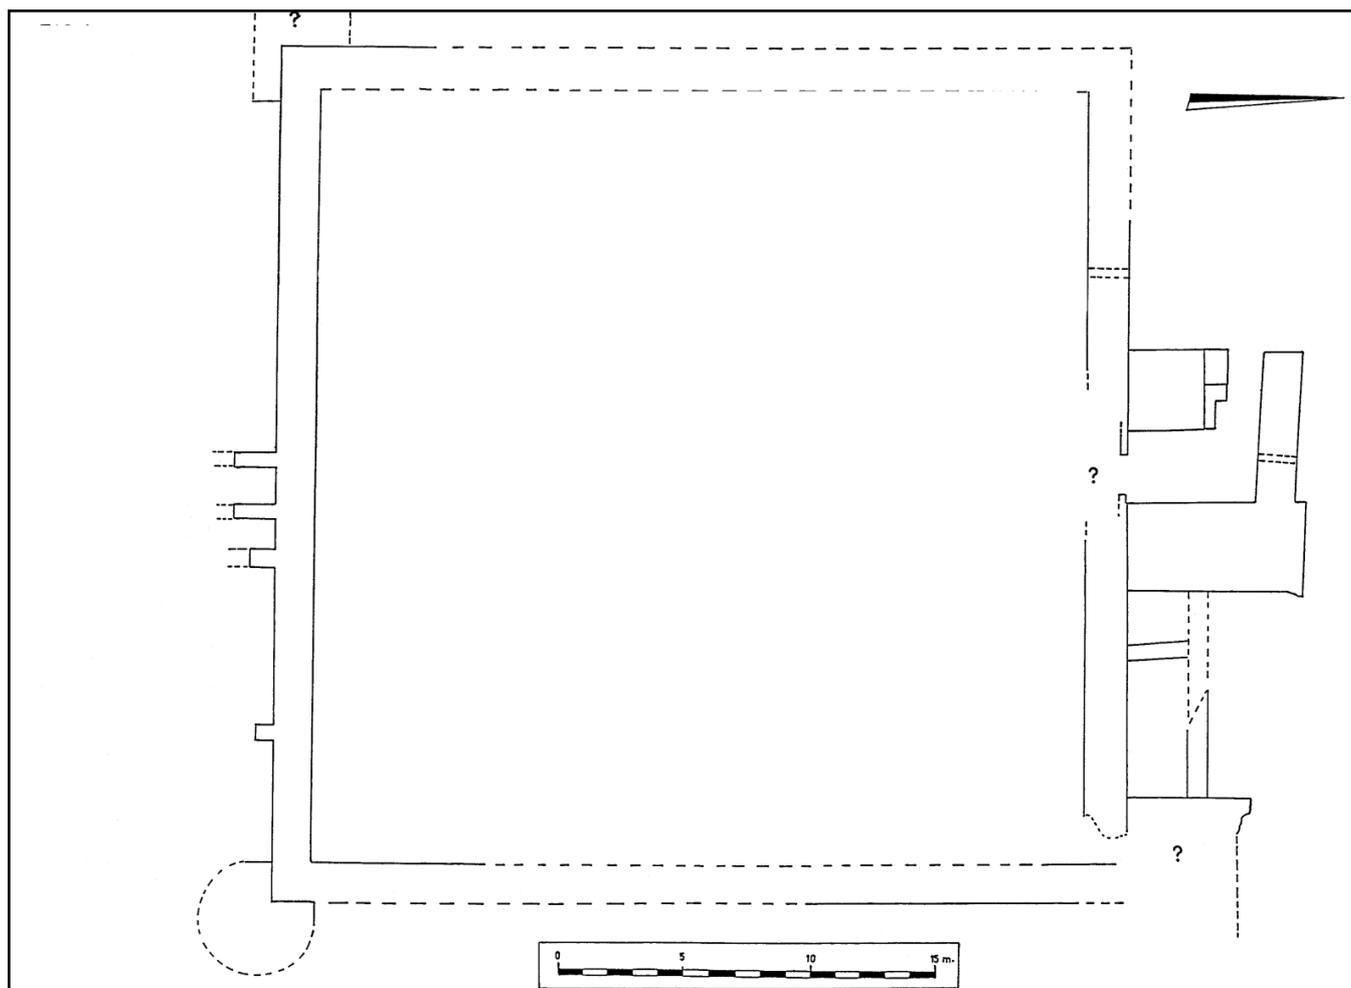
Este castillo presenta una planta cuadrada con una superficie de aproximadamente 1000 m<sup>2</sup>, (FIG. 1) de las torres que protegen los

FIG. 1. Planta parcial del Castillo de Hortales.

ángulos exteriores sólo conocemos la existencia de tres, dos de ellas cubiertas pero visibles, una dispuesta en el ángulo S-W y otra en el lado N-E, y la tercera corresponde a una torre consolidada en la campaña anterior. Aunque en el lienzo del lateral Este durante los trabajos de desalajo del material pétreo que cubre a la estructura militar, pudimos observar la existencia de un elemento constructivo del que solo pudimos ver parte del careado exterior. La posibilidad de encontrarnos ante otra posible torre no debería de parecer descabellado, cuando conocemos que este tipo de estructuras suelen disponer de ellas en la zona central del lienzo.

- 2 Aunque se excavó un porcentaje que se aproxima al 30%, pudimos observar que el castillo es de planta cuadrada con una superficie cercana a los 1.000 m<sup>2</sup>, y entre sus características constructivas aparece la reutilización de sillares romanos y otros materiales propios del periodo Emiral-Omeya. Presenta una torre de planta ultrasemicircular (en el ángulo sudeste) y otras pequeñas de planta cuadrada, así como una entrada en recodo de un solo quiebro en el sector norte del castillo. La estructura fue modificada en época posterior, tanto en su portada de acceso principal, como en el exterior entre la entrada en codo y la torre del ángulo nordeste, disponiendo de una barbacana en este sector.

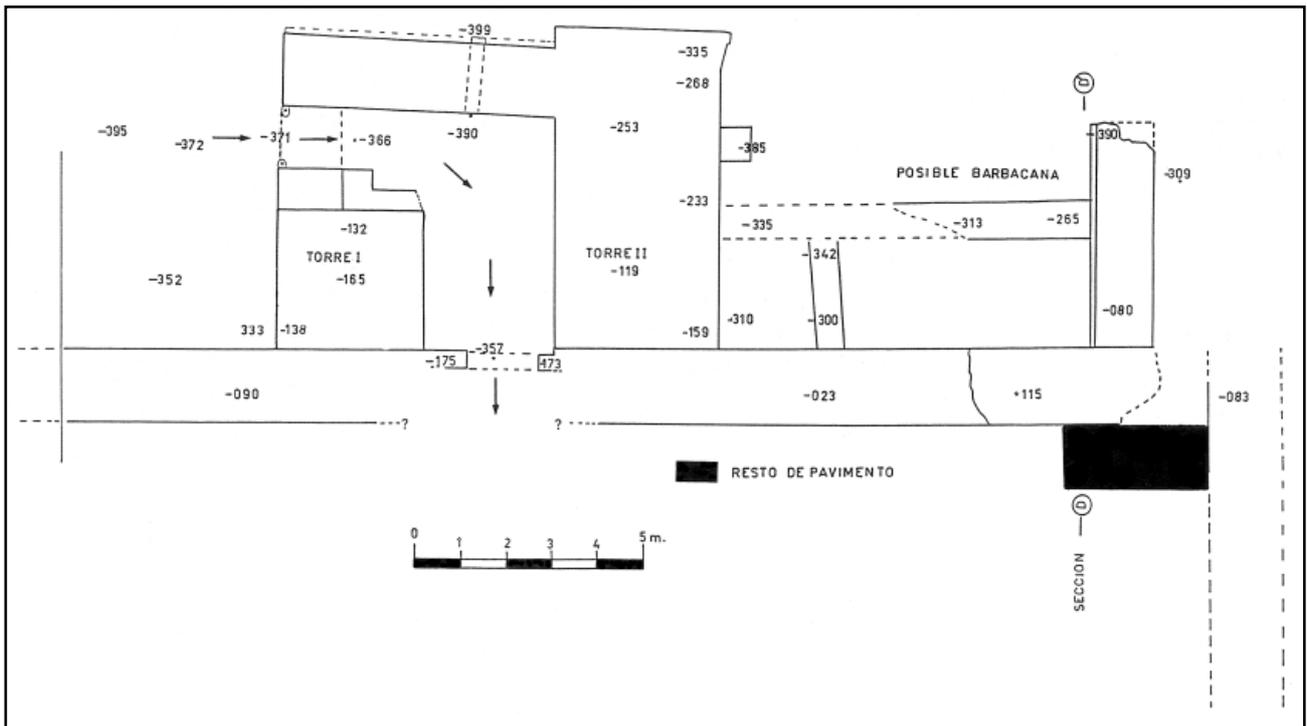
tal sistema, más bien un ingreso directo flanqueado por dos torres de planta cuadrada muy pequeñas que la defendían (Torres I y II) y que posteriormente, sobre todo la torre de la derecha (Torre II), fue modificada y adelantada con un trayecto nuevo y cierre de un muro perpendicular a ella con lo que se conseguirá la calle en ángulo (*FIG. 2*).

FIG. 2. Planta de entrada en codo salidiza.

En cuanto al acceso, está dispuesto en la parte central del lienzo norte y consiste en una calle en codo de un solo ángulo recto salidizo (*LAM. III*). Hemos observado una seria modificación en la portada, pues creemos que en un principio no debió de poseer

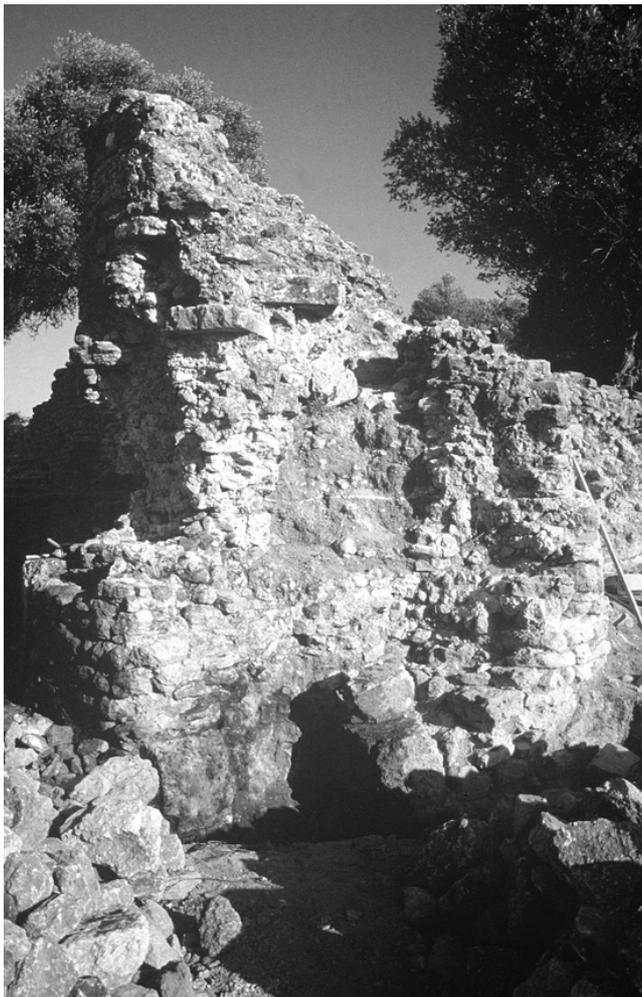
Indudablemente la torre de que más datos disponemos corresponde a la situada en el ángulo Sur-Este. Ésta es de planta ultrasemicircular y pared algo inclinada, su aparejo exterior está formado por hiladas de piedras de diversos tamaños entre ellas sillares o sillarejos y restos arquitectónicos de época romana. El interior está compuesto por un relleno de piedras con mezcla de mortero y su concepción es de obra maciza. En el interior y dispuesto en su eje central se observó un depósito colmatado, entre las que se apreciaba dos finas capas o lechadas de cal, que sellaban y dividían el relleno interior en dos niveles (*LAM. I y II*).

LÁM. I. Vista de la torre semicircular durante los trabajos de limpieza.

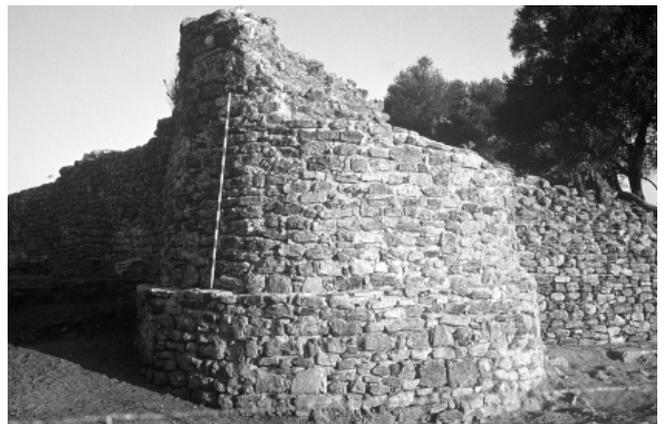
LÁM. II. Vista de la torre una vez consolidada.

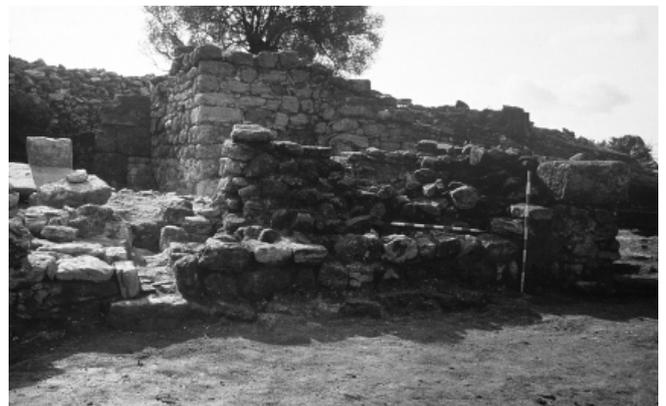
LÁM. III. Detalle entrada en recodo.

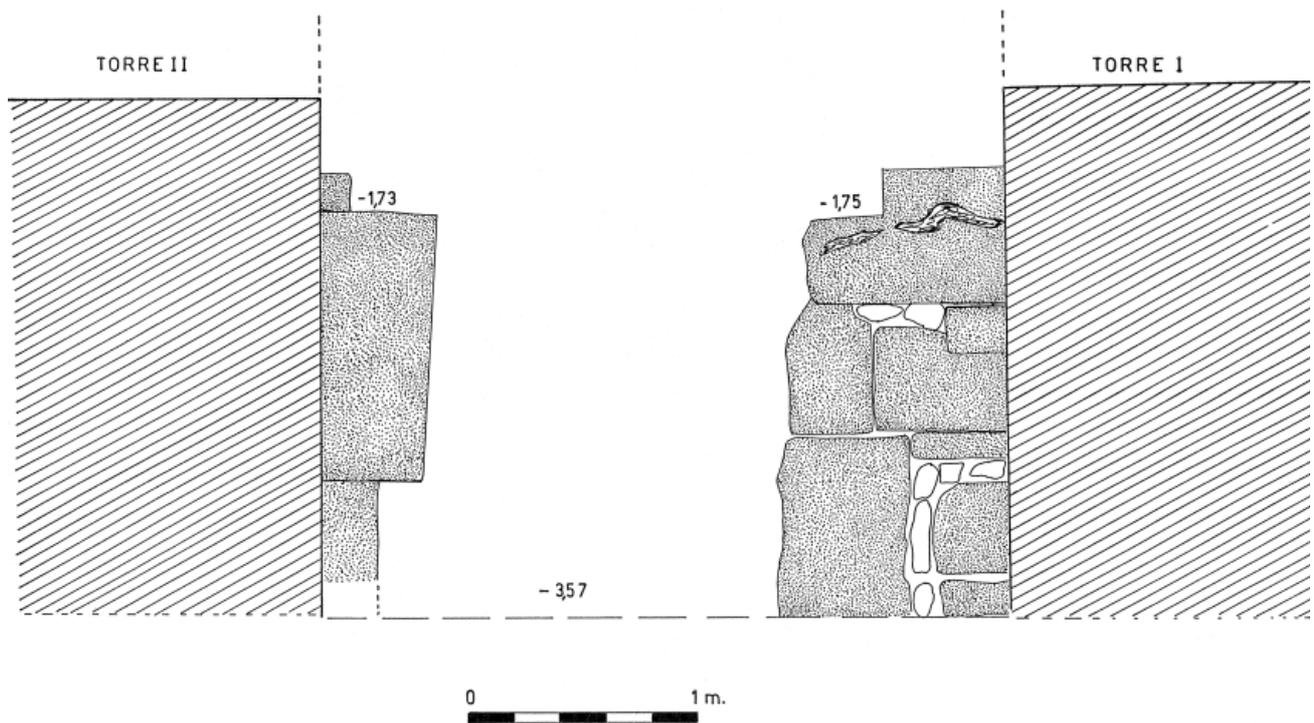
Observamos que los restos de la actual puerta de acceso (*FIG. III*) y (*LAM. IV*) debió de poseer un arco de herradura cuya fábrica la componen sillares de arenisca reutilizados, ésta se encuentra embutida sobre la que debió de ser la portada original mucho más ancha y con un sistema distinto.

FIG. 3. Resto de la portada de sillares de arenisca.

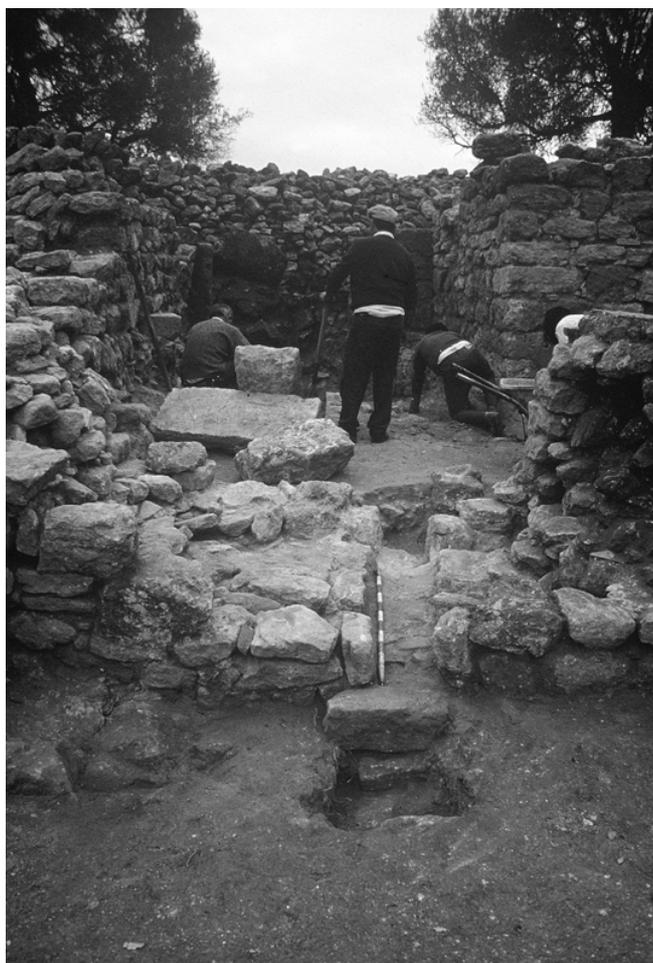
LÁM. IV. Vista portada.

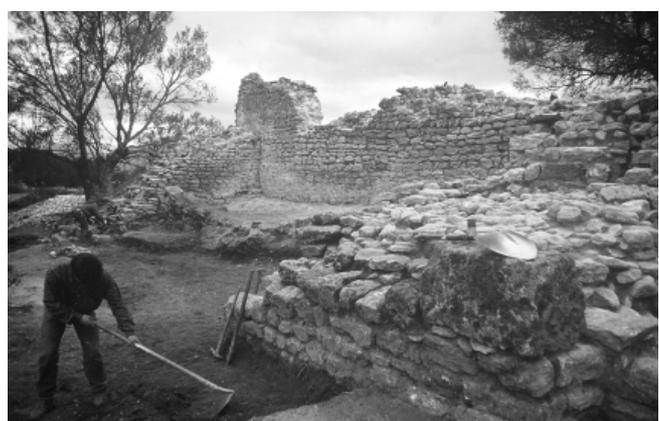
Quizás para defender esta área norte de la presión a que es sometida, se ha comprobado la existencia de restos de lo que podría corresponder a una barbacana entre la torre derecha de la entrada en codo y la torre del ángulo N-Este (*LAM. V*).

LÁM. V. Vista de la zona Norte. Detalle de la barbicana.

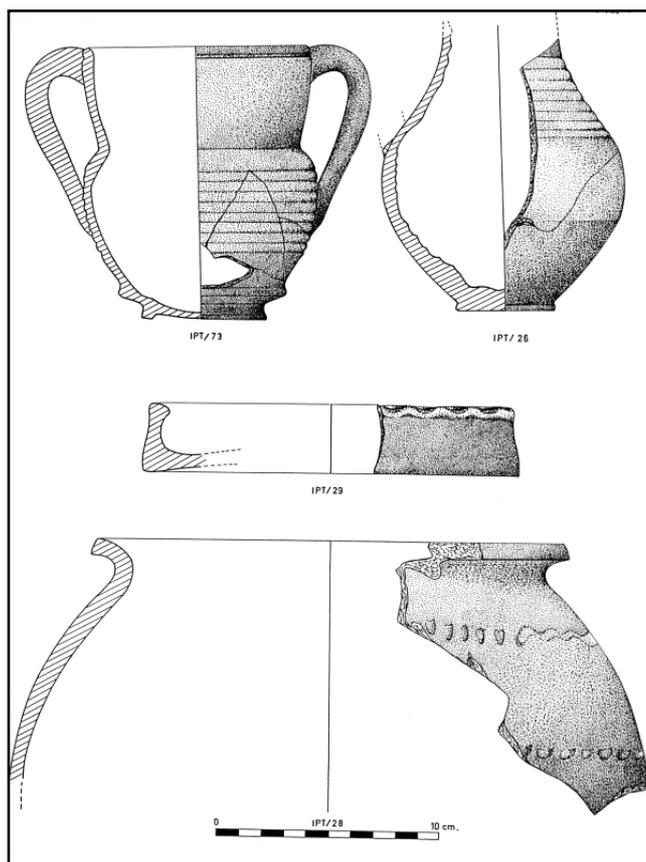
Hemos agrupado los materiales cerámicos que nos interesan tanto de la primera campaña como de la segunda, en un solo grupo que a continuación detallamos. Estos han sido recuperados en el exterior del castillo (FIG. 4).

FIG. 4. Diversas formas cerámicas.

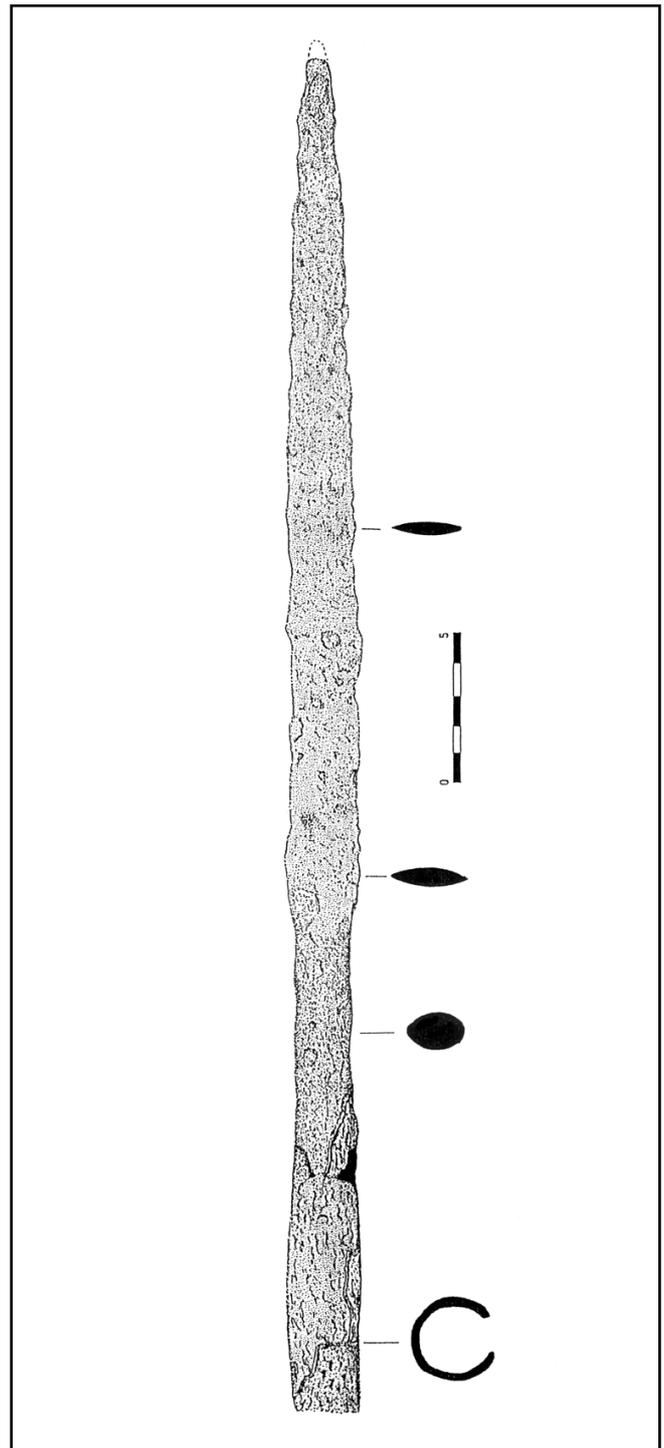
- 4 En cuanto al armamento, consiste principalmente en puntas de ballestas y de una lanza, apuntando, sobre todo estos dardos, a una cronología en torno al siglo XII donde se generalizaría su uso, así como el de la ballesta (FIG. 5 y 6).

FIG. 5. Lanza.

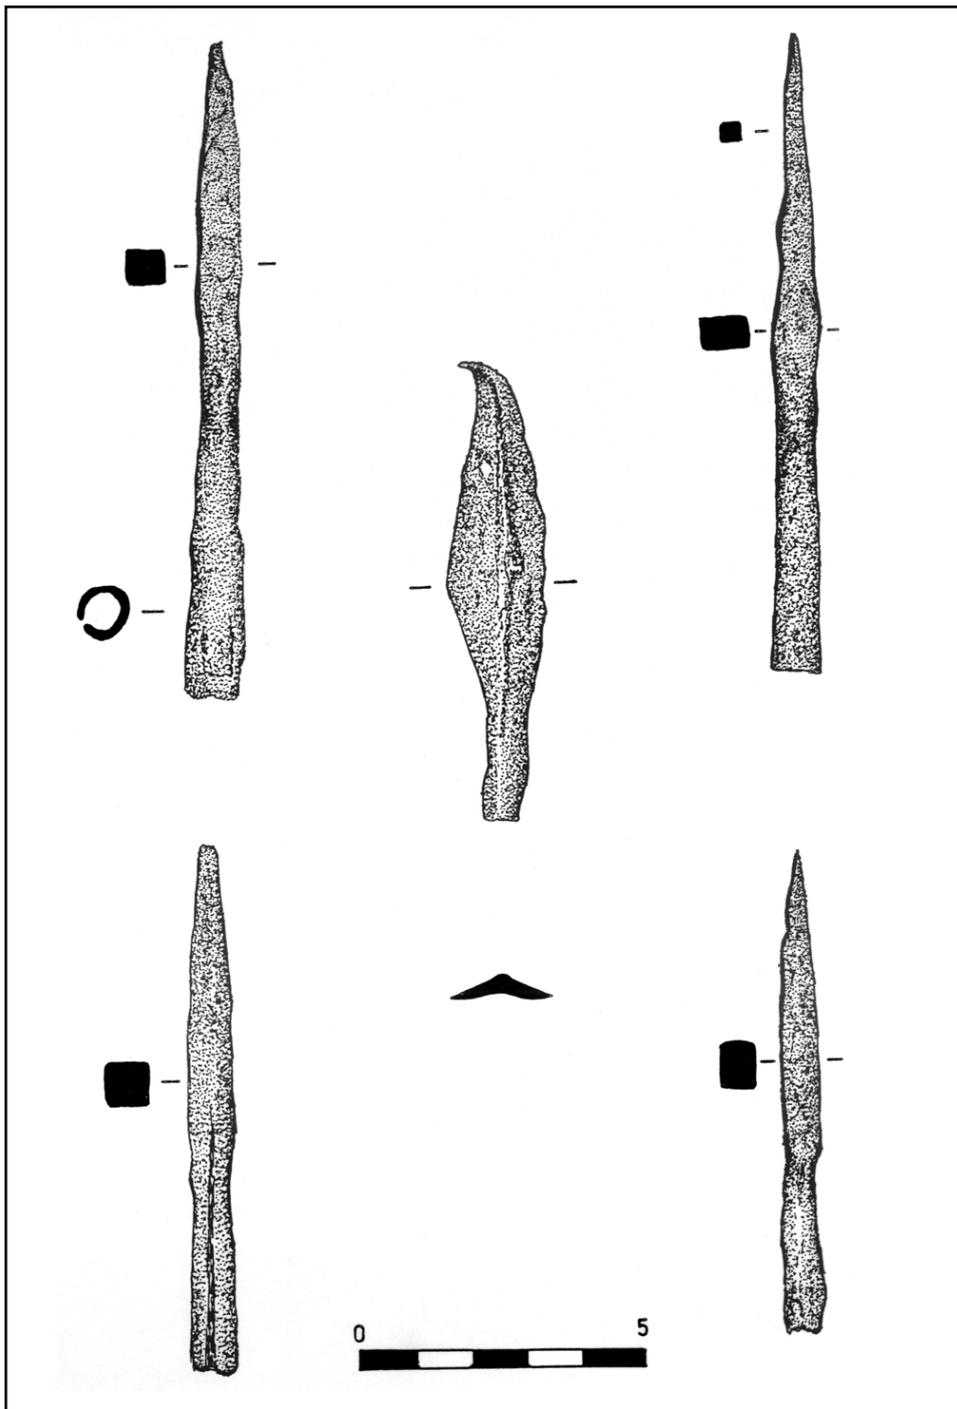
FIG. 6. Puntas de ballestas.
