ANUARIO ARQUEOLÓGICO DE ANDALUCÍA 1996

INTERVENCIÓN ARQUEOLÓGICA DE URGENCIA EN EL SOLAR Nº 55 DE LA CALLE BAÑOS (SEVILLA)

M^a ÁNGELES GONZÁLEZ CANO
JUAN CARLOS MEJÍAS GARCÍA

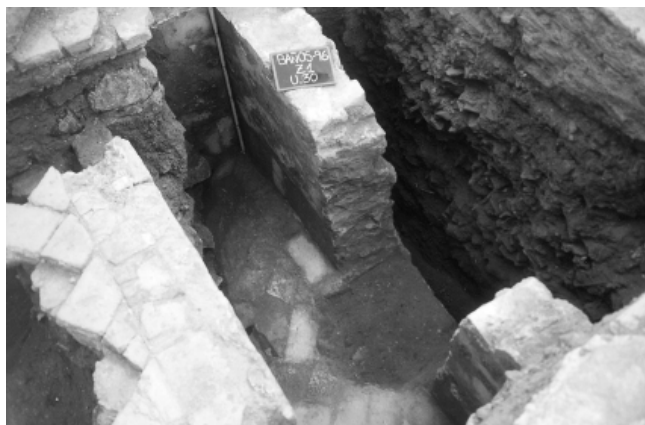
LÁM. I. Restos constructivos de la Baja Edad Media cristiana.

El muro, con una técnica a base de ladrillos dispuestos a soga y tizón en hiladas alternas (LÁM. I), presenta un flanco de 2'80 mts. que gira en ambos extremos, formando sendos ángulos de

90°, conservándose en estos puntos tan sólo 0'60 mts. ya que fueron cortados por construcciones posteriores del s. XVIII. De estos muros se ha conservado 1 mt. desde el suelo hasta donde presentan los indicios de su destrucción y abandono, y su grosor alcanza 0'30 mts. Este flanco mayor se haya roto en su punto medio por un pozo ciego posterior (cuyo relleno data de los s. XVIII y XIX) hasta una profundidad tal que alcanzó el suelo de esta habitación, incluso llegando a romperlo.

Presenta un doble revestimiento en su cara interna. Se trata de un enlucido de cal de color blanco, que esconde debajo otro de color rojo. La parte inferior del muro tiene un zócalo de ladrillos puestos verticalmente, los cuales no resaltan hacia el exterior, quedando alineados con el resto de la pared. En este zócalo hemos detectado restos de una decoración a la almagra de color rojo, en muy malas condiciones de conservación, que parece representar líneas verticales.

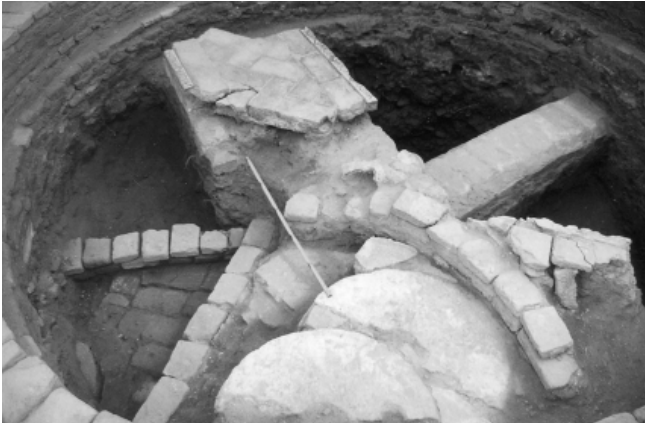
LÁM. II. Restos constructivos de la casa señorial del s. XVII a principios del s. XVIII d.n.e. Zona acuartelada de jardines.

En cuanto al primer tipo de estructuras, las referidas al jardín, se trata de una serie de caminos fabricados con ladrillos dispuestos a la palma, que rematan sus extremos en sendas hiladas de ladrillos paralelos al borde, y alizares con decoración azul sobre blanco del tipo Venerable (*LÁM. II*).

La atarjea (LÁM. II) circula por debajo de las estructuras de caminos del jardín, y discurre a lo largo de todo el solar, incluido el sector norte que no va a ser ocupado hasta el s. XIX. Está cortada en varios puntos por las construcciones del s. XVIII-XIX, y dirige su caída hacia la calle Baños, para verter en ella.

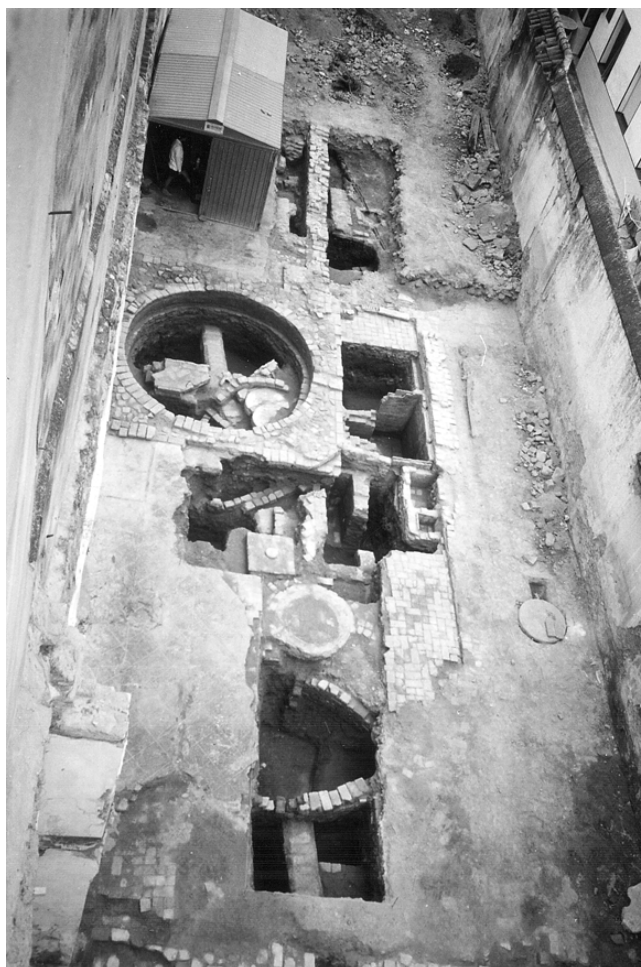
LÁM. IV. Vista general de la zanja 1 y sus ampliaciones. Restos constructivos e industriales de los s. XVIII a XIX d.n.e.

La tercera de las edificaciones (E-3) (LÁM. IV), también adosada a la inmediatamente anterior, tenía unas dimensiones de 12'00
