INTERVENCIÓN ARQUEOLÓGICA EN CALLE TEODOSIO Nº 44-46, SEVILLA

JUAN CARLOS PECERO ESPÍN
ANDRÉS MORENO REY

La intervención arqueológica de urgencia que motiva la siguiente síntesis vino fundamentada por la proyección de un edificio plurifamiliar con sótano a tres metros bajo el viario actual, en el solar sito en los números 44-46 de la calle Teodosio, en el sector noroeste de la ciudad de Sevilla.

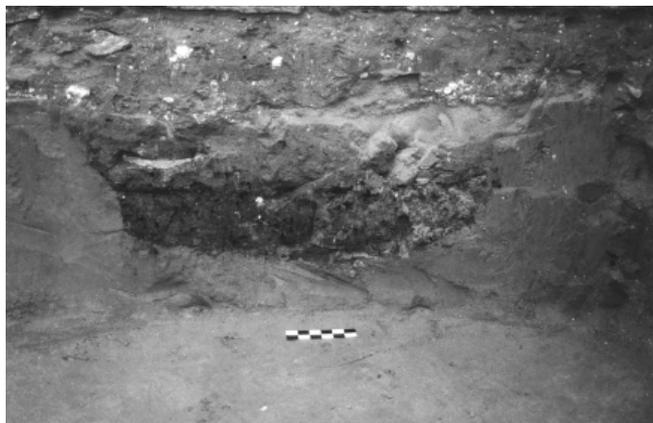
LÁM. I. Corte A. Fosa excavada sobre el sustrato natural de arenas finas, con inclusión de escorias e indicios de combustión.

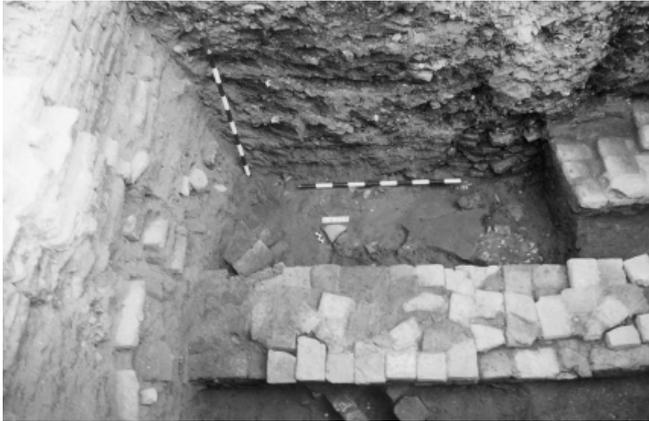
LÁM. II: Corte B. Estructuras y alineaciones edilicias medievales (1/2 siglo XIII).

Las evidencias constructivas más antiguas datan del siglo XIII (LÁM. II). Se trata de elementos paramentales relacionados con un uso residencial o habitacional, al que se asocian restos de un pavimento pintado a la almagra sobre un preparado de argamasa y guijarros de pequeño calibre. Le suceden niveles de aterramiento sobre los que se erige una edificación de los siglos XIV-XV, del que ha podido reconstruirse una planta en forma de 'H'.

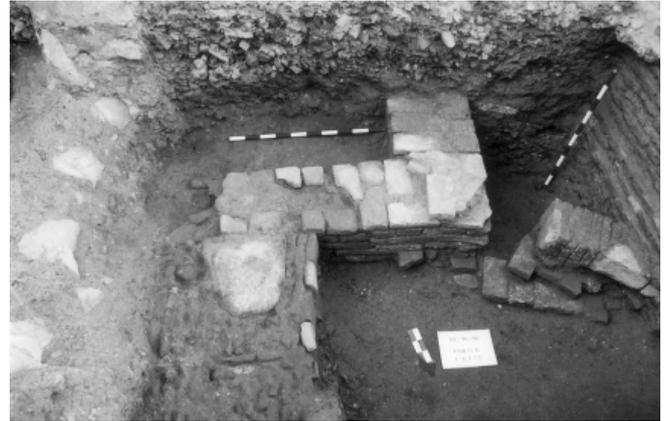
LÁM. III: Corte B. Superposición de paramentos y pavimento a sardinel. Siglos XV-XVII.

El proceso constructivo del siglo XVI renueva completamente este espacio, sobre el que se identifica un patio o superficie de tránsito solada con ladrillos a sardinel que distribuye el paso a una estancia adyacente sur del mismo. Durante los siglos XVII y XVIII se reduce la extensión de este espacio de tránsito, delimitado al este por un muro de derretido con anclaje de piedras y al oeste por un muro con zapata de cimentación que embute y se adosa a estructuras anteriores. Se cubre con un nuevo pavimento, en esta ocasión de ladrillos a la palma que se superpone al anterior a sardinel, y anula la parte más occidental de la estancia sur (LÁM. III).

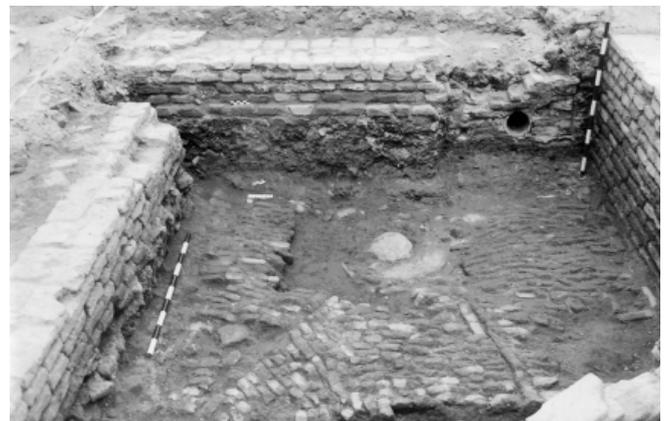
LÁM. IV: Corte C. Patio de la vivienda 1, siglo XVII.

Al sur de la medianera, en la mitad correspondiente a Teodosio 44, se dispone en el siglo XVII un patio con ladrillos a sardinel (LÁM. IV), en torno al cual se articulan dos habitaciones con un ancho de viga de 2,50 mts. Al norte de la medianera, en la mitad correspondiente a Teodosio 46, se detecta una estancia, que con modificaciones en su cierre oeste perdura hasta el siglo XVIII, momento en el que se pavimenta con solería a la palma.

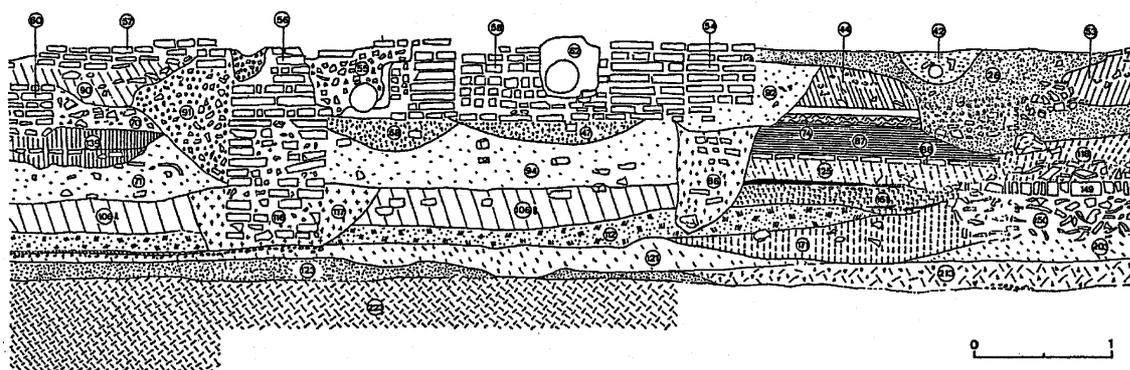
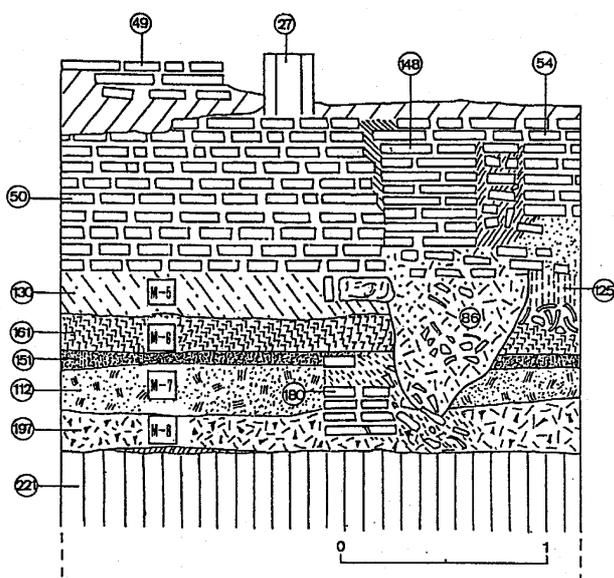
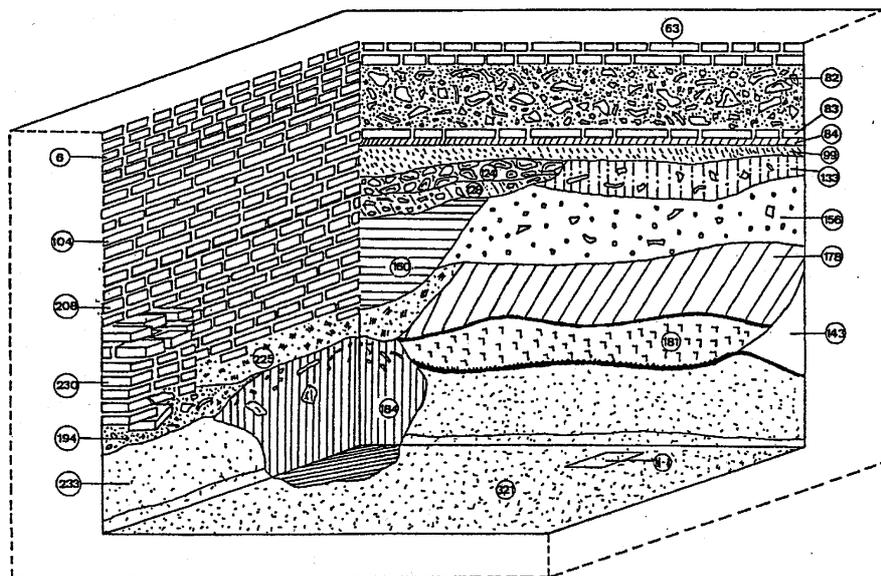
FIG. 2. Selección de perfiles y secuencias estratigráficas. Siglos XII-XX.

Perfil norte del corte B

- U.E.V. 49: Alineación muraria norte-sur en obra de ladrillo, cimentado por una capa de cemento y hormigón. Siglo XX.
- U.E.V. 27: Fuste octogonal en piedra basalto azul. Servía de soporte a una columna labrada en hierro. Siglo XIX.

- U.E.V. 54: Paramento de orientación este-oeste sobre ladrillos reutilizados y muy fragmentados. Siglo XIX.
- U.E.V. 50: Paramento muy sólido con disposición de ladrillos a tizón, constituyendo las tres últimas hiladas una zapata de cimentación escalonada; embute a la u.v. 148. Siglo XVIII.

- U.E.V. 130: Zanja de cimentación de la u.v. 50. Representa una matriz terrosa muy compacta con inclusiones de cascotes de pequeño tamaño y nódulos de caliza [M-5]. Siglo XVIII.

- U.E.V. 148: Pilar ochavado en fábrica de ladrillos dispuestos helicoidalmente con un corte a bisel que compone cada cara del octógono y ladrillo central cuadrado. Siglo XVII-XVIII.

Corte C-norte. Secuencia de ocupación de los siglos XIII a XX.

En la caracterización estratigráfica del solar se reconoce una secuencia evolutiva sometida a tres procesos: 1) preantrópico, 2) ocupacional y preedilicio, y 3) edilicio. Los resultados obtenidos en el estudio arqueológico zonal son los siguientes (FIG. 2):

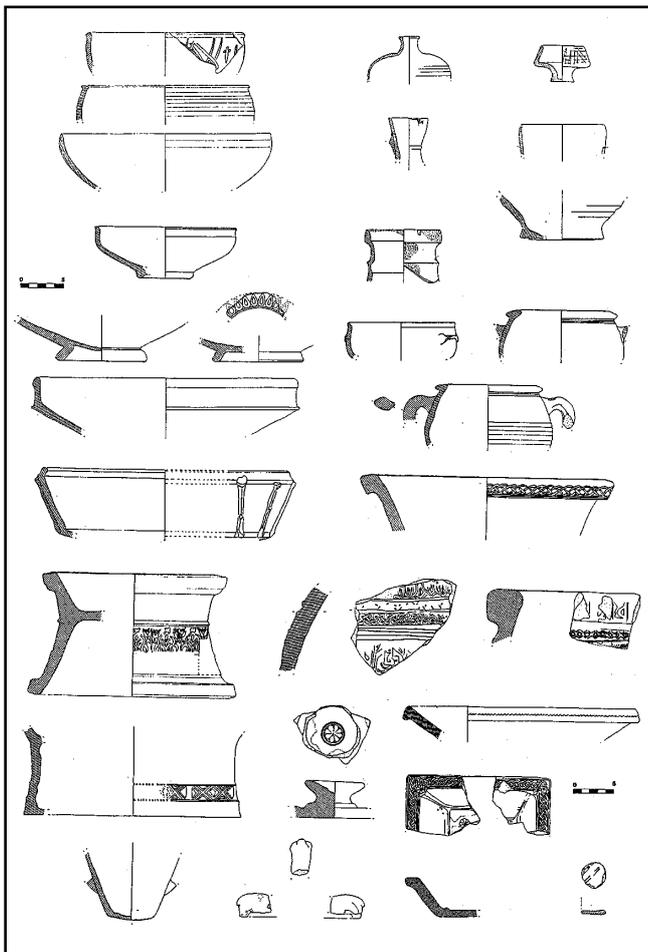
FIG. 3: Tipos y formas de las cerámicas almohades y tardoalmohades. Dibujo: Pilar Lafuente.

Las formas cerámicas identificadas son las propias de los ajuares domésticos sevillanos fechables en época almohade, más concretamente a finales del siglo XII y primera mitad del XIII. Entre los aspectos particulares del conjunto llama la atención la escasa presencia de cerámicas de cocina frente a la vajilla de mesa, la existencia de importaciones procedentes del área oriental de Al-Andalus, y el interés de piezas poco usuales como una pila de posible función ornamental, juguetes (fragmento de cuadrúpedo, ficha) y miniaturas (FIG. 3).

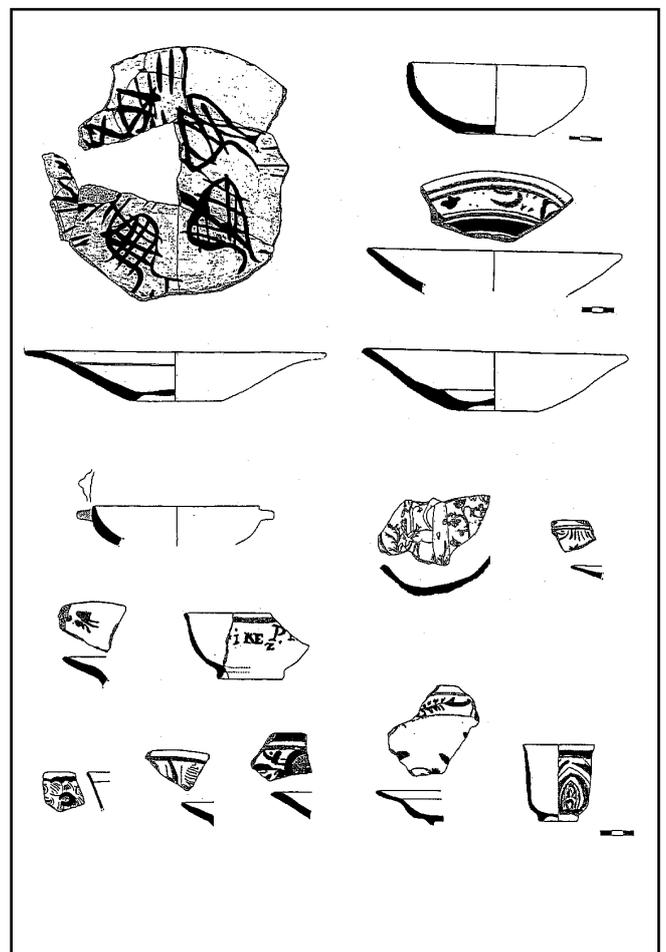
FIG. 4: Tipos y formas de la cerámica bajomedieval cristiana y moderna. Siglos XIV-XVIII. Dibujo: A. Moreno.

Del siglo XV tenemos constatada la presencia de la *loza blanca, manganeso y azul*, también conocida como *Isabela Polychrome*. La forma más repetida es el plato y la escudilla. Esta vajilla se extiende igualmente al inicio del siglo XVI (FIG. 4).

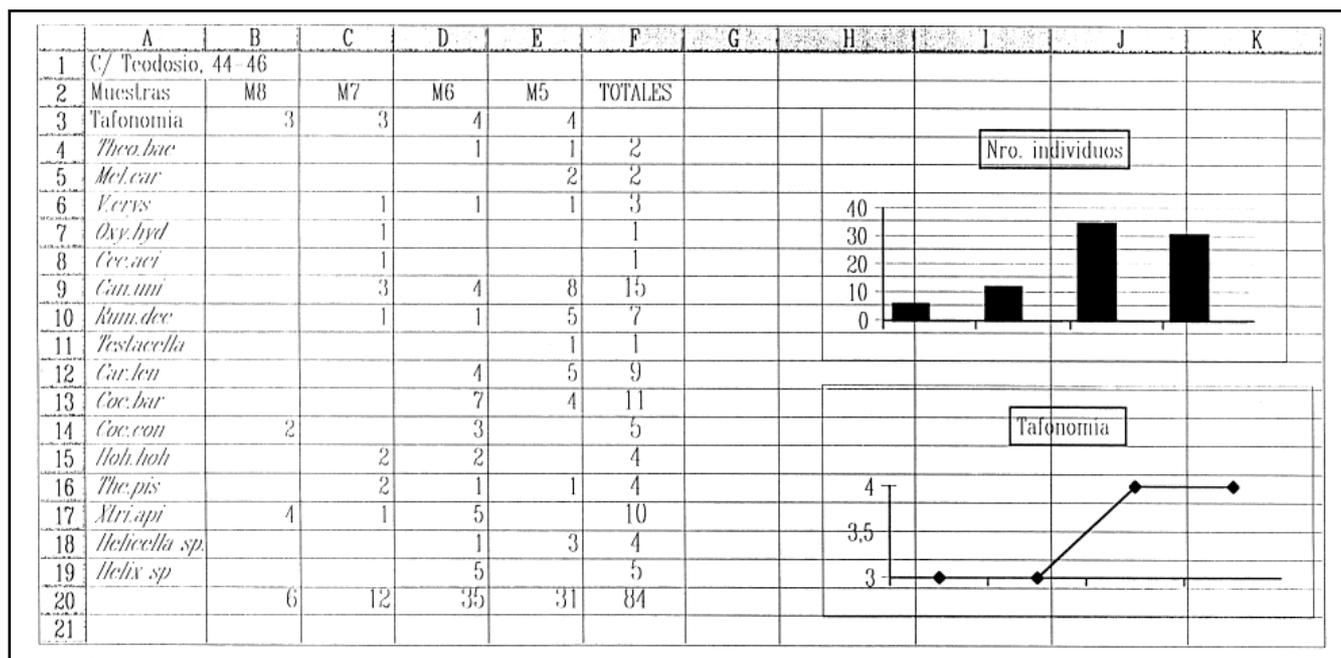
FIG. 5: Resumen gráfico del muestreo malacológico con representación porcentual de las especies. Fuente: Ana Porras.

La presencia de materiales cerámicos sobre la superficie de las últimas deposiciones de arenas en el solar, pertenecientes al período plenoalmohade y anterior, se presentan como una acción dispersa, propia de una 'Formación Superficial Antrópica', es decir, como un depósito de carácter mixto, donde el material arqueológico nunca muy abundante, no obedece a una ocupación propiamente dicha sino al reflejo marginal de una actividad humana que repercute en el medio, sin llegar a alterar la dinámica geomorfológica natural. Las muestras sedimentológicas analizadas indican hasta el siglo XIV la ausencia en este medio de gasterópodos que pudieran hablar de una colonización edáfica en un medio de influencia antrópica; antes bien, aparecen *Vitrea crystallina*, *Xerotrichia apicina* y *Oxychillus hydatinus* que lo identifican como un lugar sometido a la influencia medioambiental o natural y sin relación con una cobertura vegetal (FIG. 5).

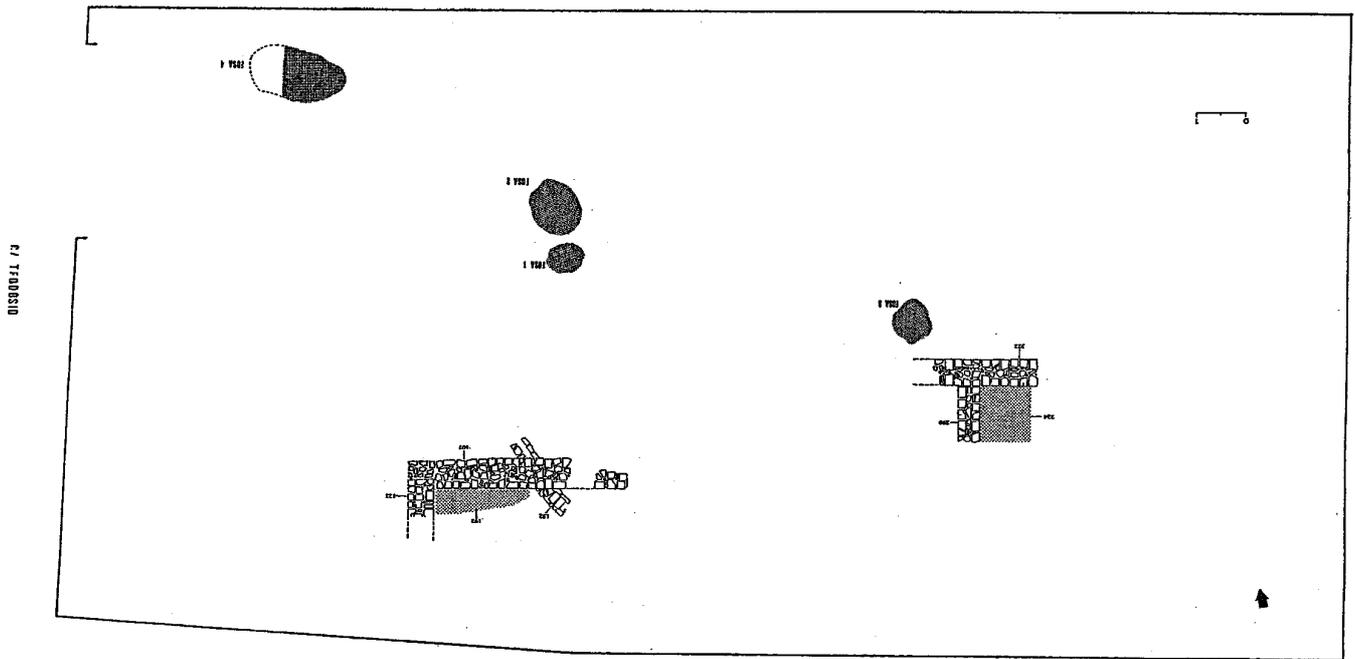
FIG. 6: Fase de ocupación y uso tardeoalmohades

En la mitad sur del solar se documentan estructuras sólidas que configuran las evidencias edilicias más antiguas en el mismo, pertenecientes igualmente a la primera mitad del siglo XIII o tardo-almohade (FIG. 6), pero estratigráficamente posteriores a las estructuras de fosa mencionadas en el apartado anterior. Aunque ambos tipos de hallazgos (fosas y elementos edilicios) se asientan sobre los mismos precedentes ambientales, se encuentran diferenciados a partir de un hiatus de ocupación o uso representado por un depósito de textura limo-arenosa, que colmata las fosas y sobre el que se asientan las primeras evidencias constructivas. Este depósito se caracteriza por la inclusión de bandas horizontales que concentran restos de carbón y manchas de humus de pequeña extensión.

Las evidencias constructivas de esta fase edilicia inicial o siglo XIII se detectan en la parte central y sur de Teodosio 44 y más anecdóticamente en el sector este de la misma parcela. Se inscri-

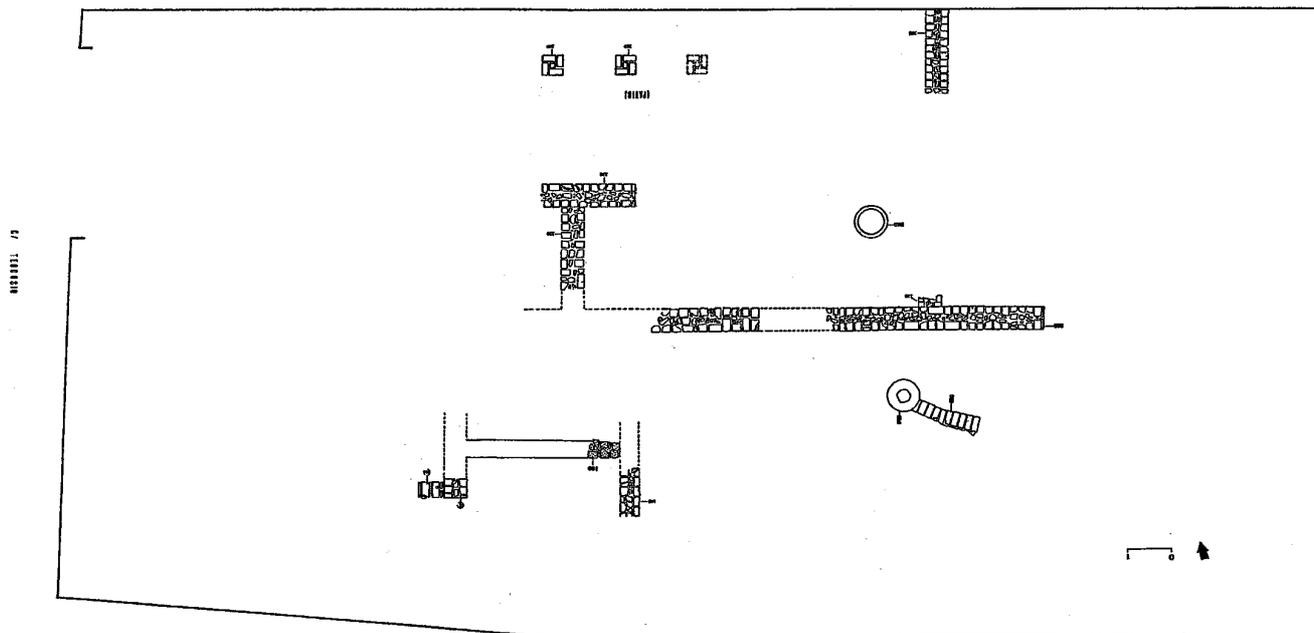
FIG. 7: Fase de ocupación bajomedieval-cristiana

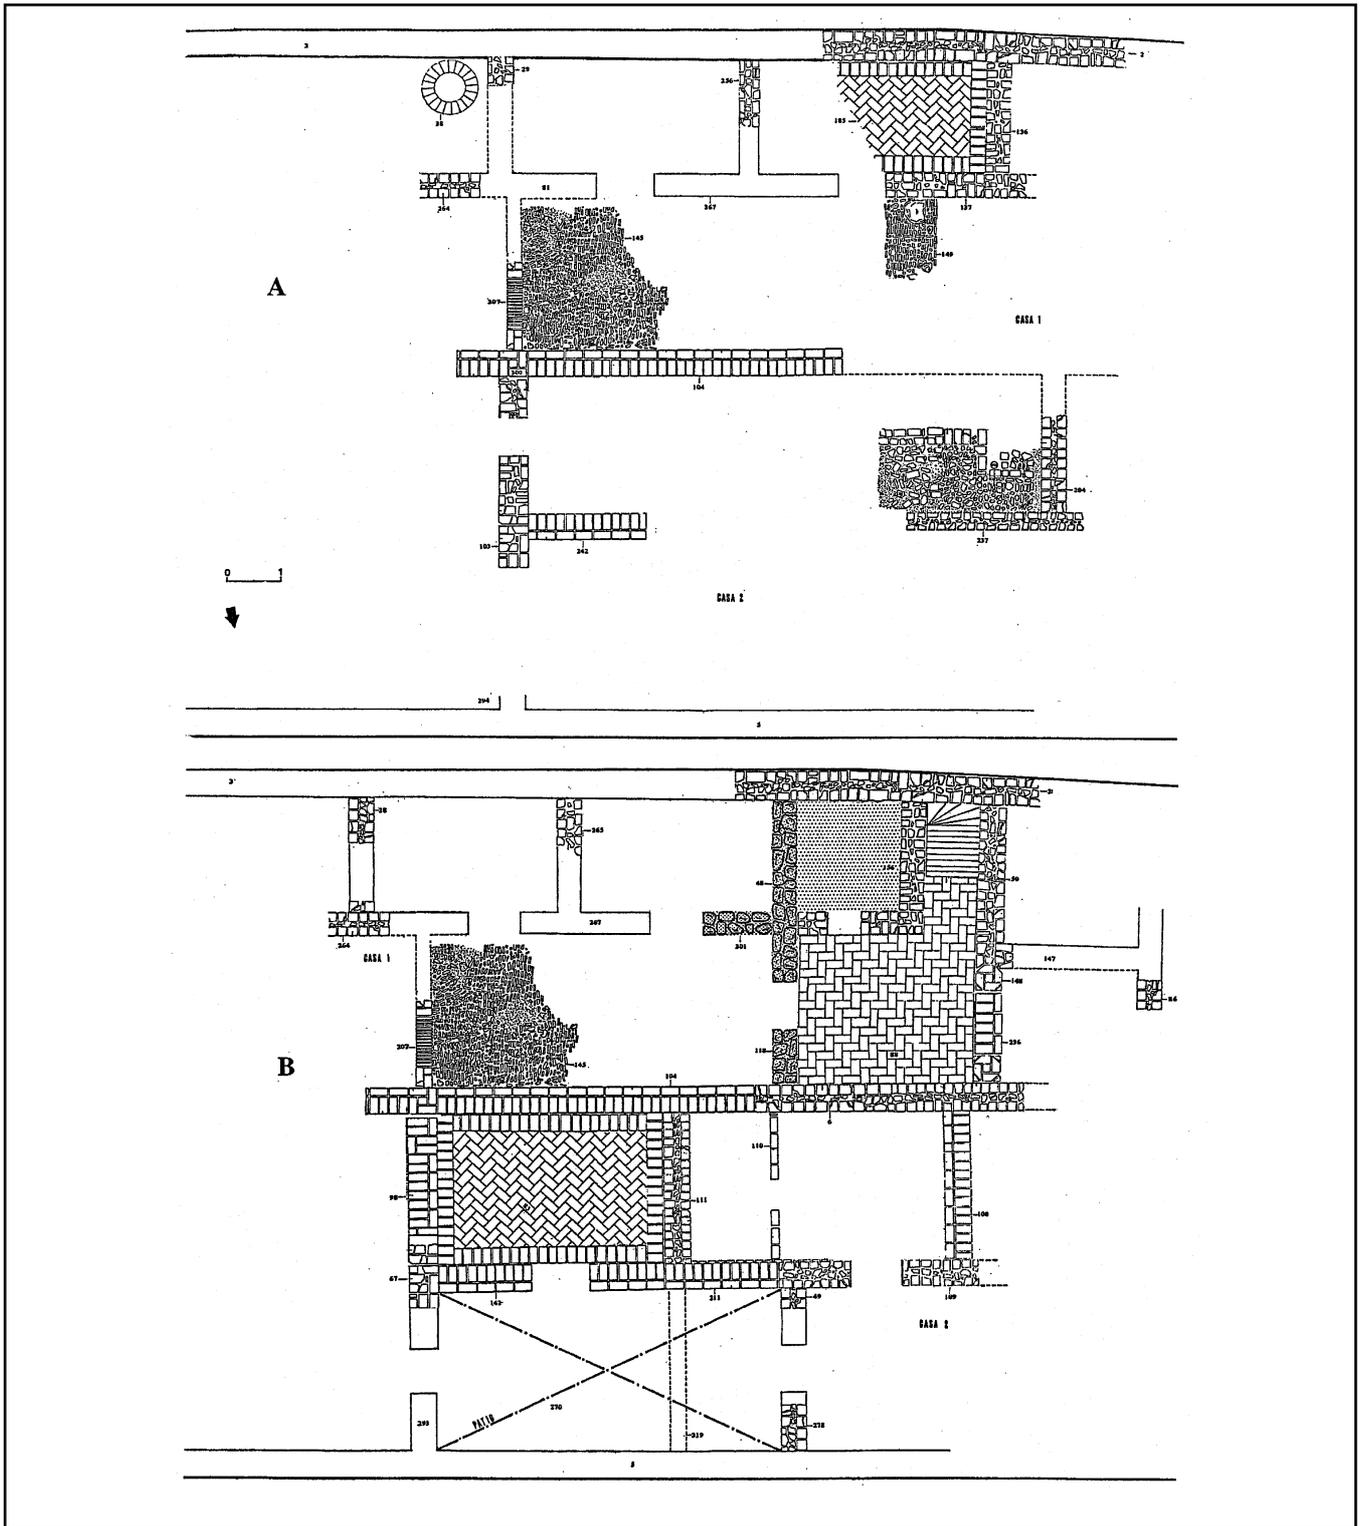
FIG. 8: Plantas del sector central de las viviendas de época moderna: A) siglos XVI-XVII, y B) siglos XVII-XVIII.

desarrollada en profundidad (este-oeste) con respecto a la estrechez de la línea de fachada (norte-sur). Al interior, una de las crujiás aparece interrumpida en su continuidad por la disposición de un patio, adosado a una de las medianeras. A partir de estas características generales de carácter fundacional de las casas modernas detectadas en el solar, se impone la siguiente evolución (FIG. 8):

Durante el siglo XVI la crujiá sur encuentra su soporte norte en muros que se superponen o aprovechan parcialmente a lo largo de su extensión las estructuras edilicias del siglo XIV-XV, mientras que el soporte sur lo constituye la medianera con Teodosio 44. Tales fábricas se preservan de forma incompleta; no obstante, la evolución posterior de estos espacios hace inferir ya la existencia de dos estancias sucesivas de eje mayor este-oeste: una al este, que no conserva asolado alguno; y otra al oeste, pavimentada con ladrillos a sardinel y guijarros dispuestos irregularmente.

recrecidos y recimentación en las estructuras o alineaciones mencionadas. Así se refuerzan los soportes de la crujía sur a través de obras de ladrillos dispuestos a soga y tizón o irregulares. Es en estos momentos cuando quedan definidas en su totalidad las estancias de la crujía sur y la disposición y del patio con las orientaciones y dimensiones ya mencionados. Sólo la estancia este se abre al patio, mientras que la estancia oeste lo hace a un espacio de que antecede frontalmente al patio.
