SONDEOS ARQUEOLÓGICOS EN LA CALLE LIEBRE E/A CALLE ÁNIMAS DE SAN LUCAS, JEREZ DE LA FRONTERA (CÁDIZ). 2004

IGNACIO CÓRDOBA ALONSO

Resumen: La investigación arqueológica de este solar situado en el interior de la medina de Jerez de la Frontera ha deparado el hallazgo de una ocupación almohade fechable entre finales del siglo XII y comienzos del XIII. Este momento histórico se pone de manifiesto a través de la aparición de un campo de silos excavados en el firme natural, y mediante dos fases constructivas almohades localizadas en la zona noroeste del solar.

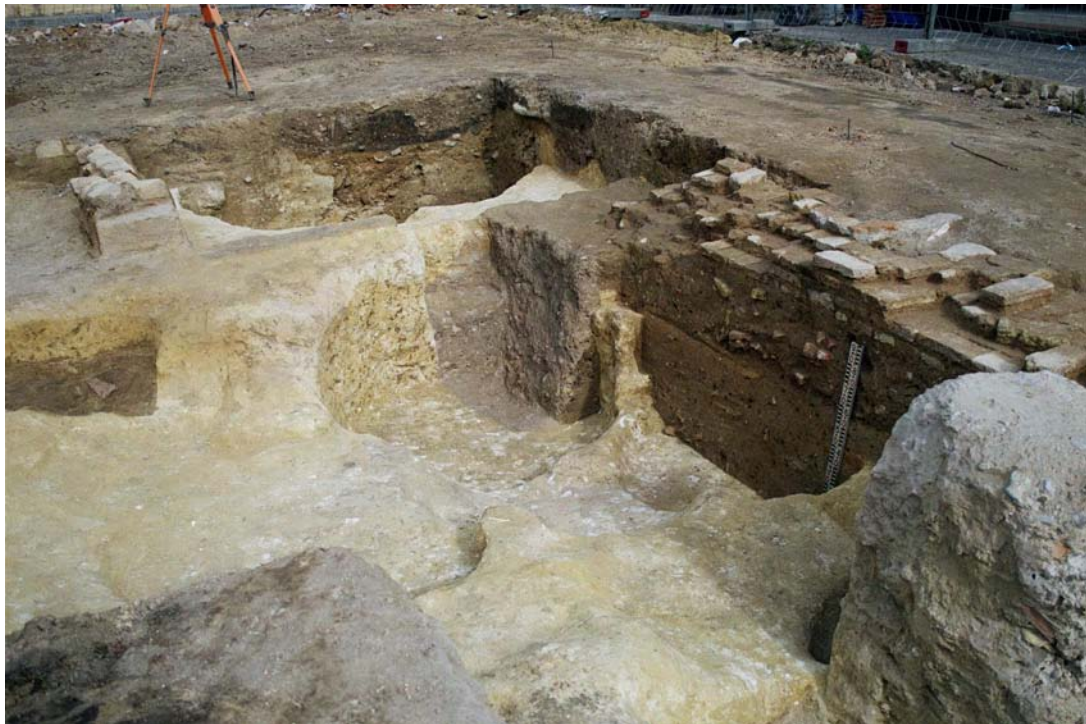
Lámina I. Vista general esquina Noreste. Fondos de silos excavados en las margas.

En cuanto a las estructuras negativas pertenecientes a esta fase almohade, decir que se hallan con profusión. Se trata de silos de diversa tipología utilizados como vertedero, donde se hallan todo tipo de restos principalmente cerámicos, pero también faunísticos y constructivos. Su morfología es dispar, hallándose estructuras en forma de pozo con mechinales en sus paredes, auténticos silos acampanados, otros geminados y algunos con perfil escalonado en su interior.

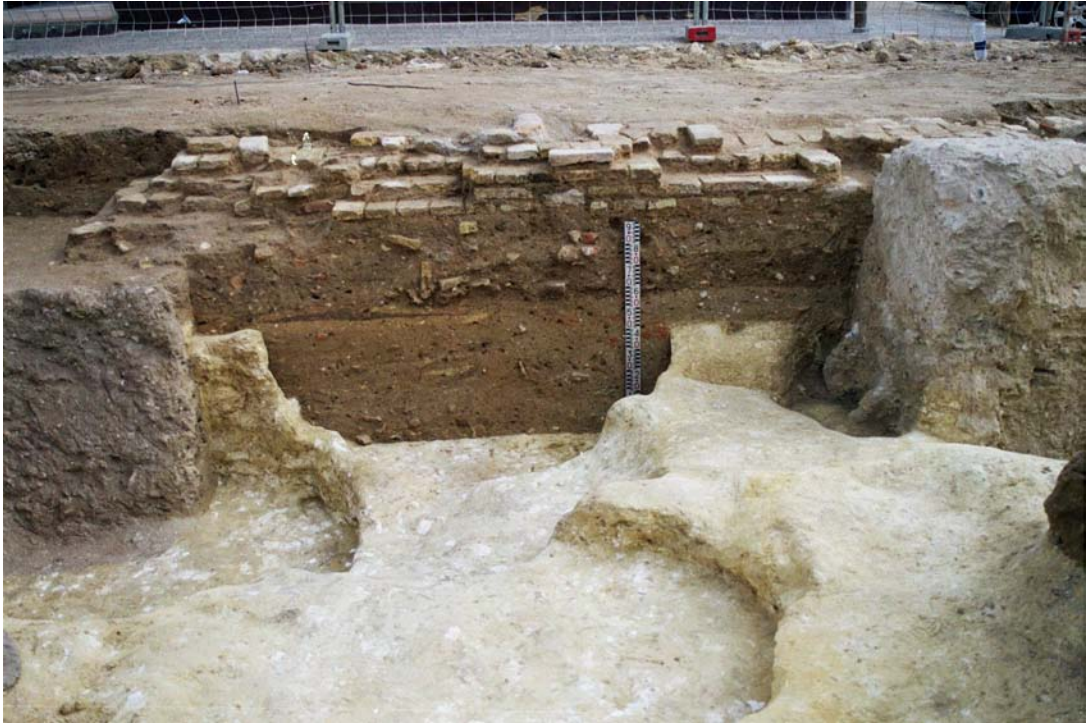
Lámina II. Cimentación muro almohade sobre fondo de silo.

Estos muros, con orientación noroeste-sureste, están muy destruidos por la gran proliferación de zanjas y fosas realizadas con posterioridad y por hallarse en superficie, en muchos casos por encima de la cota cero. Su fábrica es una técnica mixta que emplea pequeños sillares coronados por ladrillos. Están cimentados sobre una base de tierra con numerosos cascajos cerámicos muy compactada, presentando los muros en sus primeras hiladas, una fábrica a base de mampuestos bien careados al exterior. El hueco que determinan al interior se rellena con ripios y fragmentos de ladrillos, que al parecer también constituyen las hiladas superiores en los raros ejemplos en que estas se conservan. Los ladrillos tienen un módulo aproximado de 28 x 14 cm.

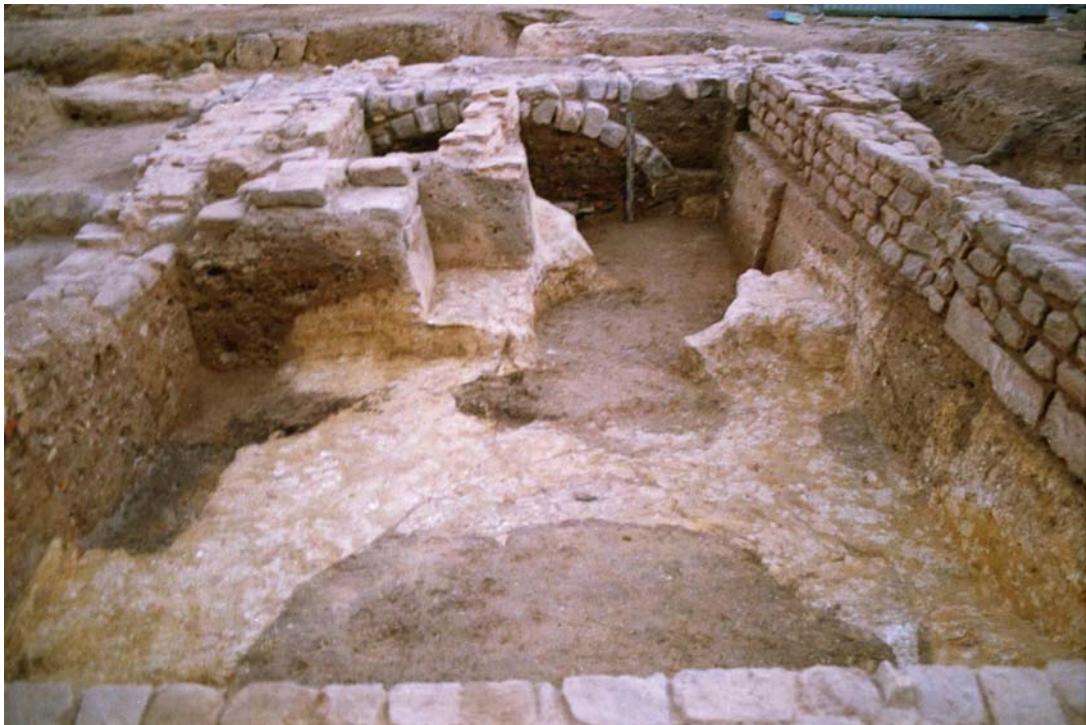
Lámina III. Muros almohades del sector noroeste. Al fondo muro cristiano s. XV .

En el sector noroeste del solar, se observan junto a los escasos restos de las estructuras más antiguas (**Fase I**) remodelaciones importantes realizadas poco después, durante la misma época (**Fase II**), constatándose algunos muros adosados a los originarios manteniendo una orientación similar. Los restos conservados, muy parciales, no permiten en absoluto reconstruir ni siquiera un esbozo de la planta del edificio original, aunque si es posible constatar la presencia de dos espaciosas estancias, ya pertenecientes a la Fase II, orientadas al NO - SE. Presentan muros bien alineados y de buena fábrica. Este sector habitacional se halla precedido de un sector abierto, en el que se localizan numerosos silos, que podría considerarse un patio al aire libre, si bien, esta posibilidad no ha podido ser contrastada de manera fehaciente.

La última fase histórica constatada es ya cristiana y está constituida por algunas cimentaciones que seccionan los restos de muros almohades, así como por algunas fosas y estructuras negativas de poca potencia estratigráfica. Es un momento que puede datarse en torno al siglo XV d.C. Existen también algunas fosas, zanjas y pequeños silos, pertenecientes a otros momentos cristianos fundamentalmente de los siglos XIV y XVII.
