ACTIVIDAD ARQUEOLÓGICA PREVENTIVA INTERVENCIÓN ARQUEOLÓGICA PREVENTIVA EN EL ANTIGUO HOSPITAL DE SANTA MARÍA DE LOS HUÉRFANOS, 2ª FASE (C/ AGUSTÍN MORENO Nº 1 Y 3, CÓRDOBA)(1)

Resumen: Con motivo de las obras de remodelación del sector occidental del antiguo Hospital de Santa María de los Huérfanos se ha desarrollado una nueva intervención arqueológica cuyos resultados han permitido conocer parte del trazado del primitivo edificio y su evolución hasta nuestros días.

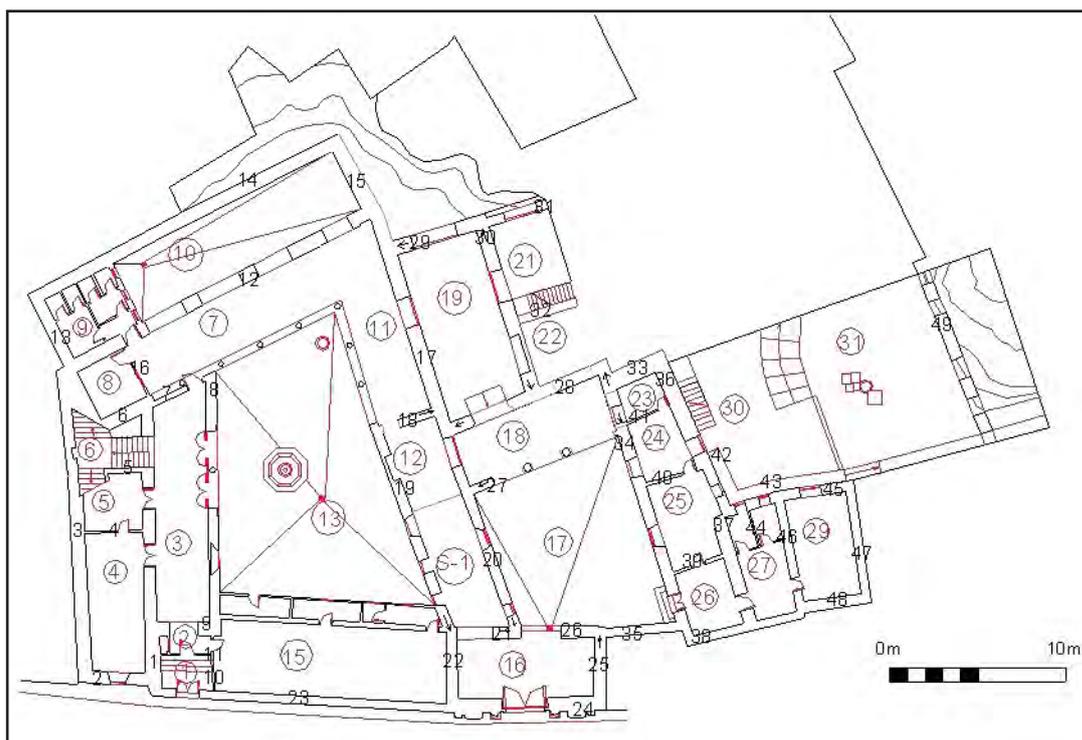
Figura 1. Enumeración de las Unidades Funcionales y Paramentos Generales y Parciales del edificio sometido a estudio arqueológico.

Las obras proyectadas implican una modificación parcial de la configuración del inmueble, con la construcción de una nueva cruzjía en el lado meridional del patio renacentista. Pese a ello, dicha actuación contribuye a recuperar la imagen original del mismo puesto que tiene proyectado el desmantelamiento de una cruzjía construida en los años 50 (Unidad Funcional 3, *vid.* Fig. 1) por el arquitecto don Carlos Sáenz de Santamaría, que enmascaraba dicho espacio mediante la desaparición visual de parte de la *loggia* renacentista en aras de ganar espacio (Unidad Funcional 16, Fig. 1)(3).

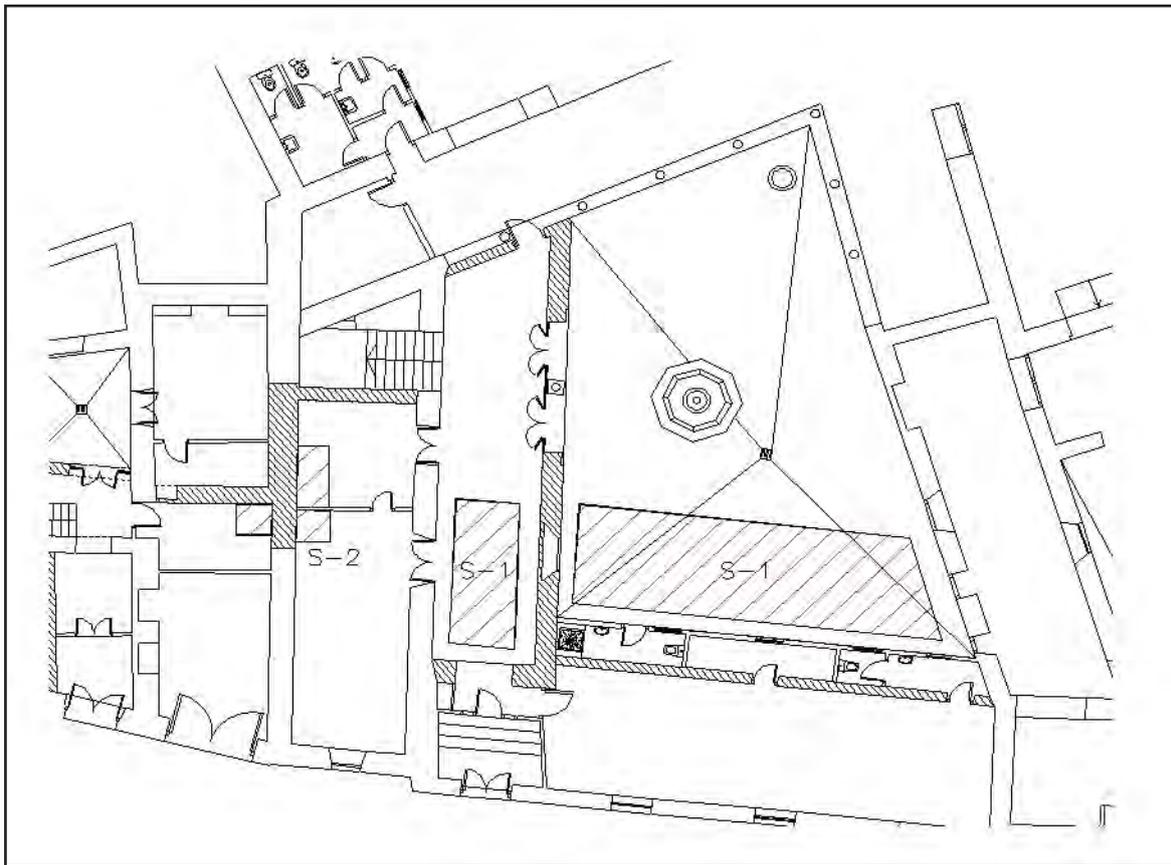
Figura 2. Ubicación de los Sondeos.

SONDEO 1 (Fig. 2)

SONDEO 2 (vid. Figura 2)

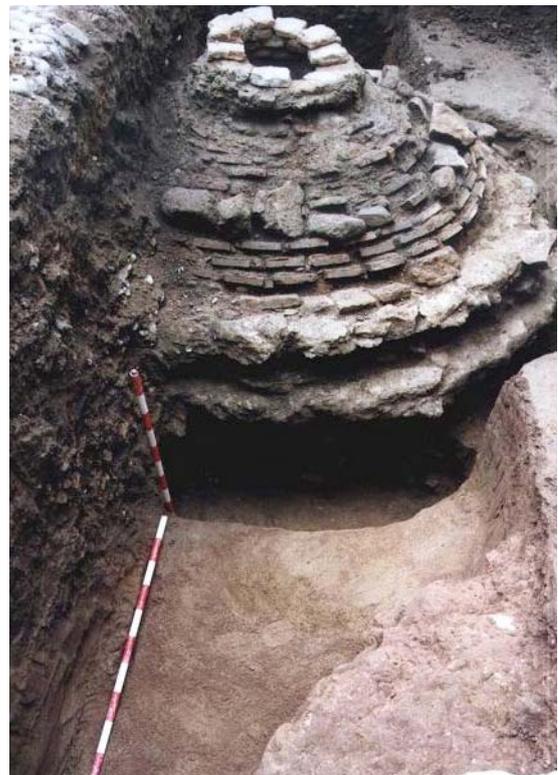
Lámina I. Sondeo 1. Vista de bolsa de arenas (U.U.E.E. 70, 92 y 54) y cerramiento de encañado de pozo (U.E. 4).

Corresponde a una bolsa natural de arenas (UU.EE. 70: 97.50/ 97.46, 52: 98.11/ 98.09 m.s.n.m. y 94: 98.62/ 98.61 m.s.n.m.), (Lám. I) que cubriría las arcillas geológicas (U.E. 95: 98.37/ 98.31 m.s.n.m.) documentadas exclusivamente en el sector occidental del corte, exactamente en el interior de la crujía de acceso al antiguo Centro de Día Los Naranjos y se corresponde con las documentadas en el Sondeo 10 y 11 de la 1ª Fase de la I.A.U. (4)

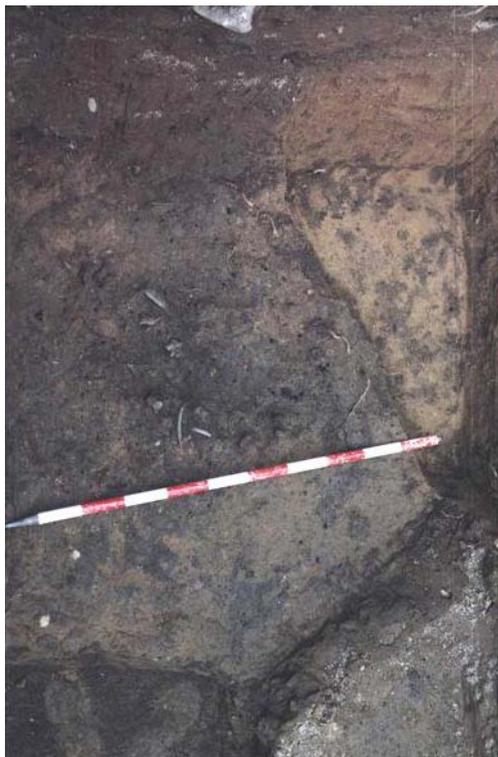
Lámina II. Sondeo 1. Vista cenital de vertedero romano, finales siglo I/ inicios del II.

- Fase 1. (UU.EE. 69, 67 y 68): Los primeros niveles de ocupación corresponden a época romana con la apertura de una fosa (U.E. 68) destinada a basurero. Ésta cortaba a un estrato (U.E.69) generado alrededor de las mismas fechas y que cubría la bolsada de arenas (U.E. 70) de la fase anterior. El vertedero (UU.EE. 67: 97.78/ 97.65 m.s.n.m.) (Lám. II) ha proporcionado abundante fauna y materiales cerámicos, en concreto una olla con fallo de cocción, y una barra de alfarero, elementos que de nuevo podrían indicar el uso industrial del área. Estos basureros cortaban los niveles geológicos y se han de relacionar con la ocupación romana que tiene lugar en este momento, evidenciada de forma más clara en la primera fase de la I.A.U., concretamente en los Sondeos 10 y 11, con la constatación de una amplia zanja realizada para la extracción de arcillas relacionadas con la actividad alfarera (VARGAS-CARRILLO, 2001, 41 y 44).

Entre los materiales cerámicos procedentes de su relleno distinguimos *sigillata* itálica, hispánica, paredes finas (Mayet XXXVII)(5), cerámica tipo Peñaflor (tipo Martínez III (6)) y cerámica africana de cocina (galbo de cazuela Hayes 23, que por el contexto cerámico puede corresponder perfectamente al tipo 23 A de cronología anterior con respecto al B (7)). Todo ello nos llevaría a fechar el vertedero hacia época flavia e inicios del siglo II d. C.

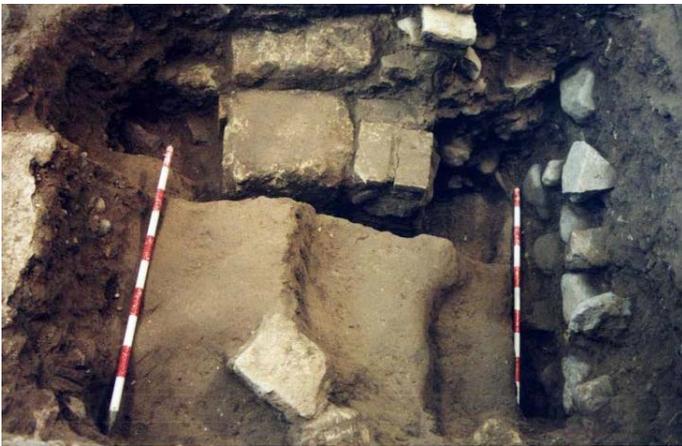
Lámina III. Sondeo 1. Vista frontal de pilar (U.E. 86).

- Fase 6. (UU.EE. 23, 47, 48, 86, 87 y 88): En un momento posterior se ha documentado de nuevo una estructura, posiblemente muraria (U.E. 86: 99.09/ 98.83 m.s.n.m.), quedando prácticamente embutida en el perfil, no obstante, se aprecia cómo la zanja de cimentación alcanza las arcillas geológicas, no desarrollándose en sentido Este/ Oeste, y tampoco en el perfil llega a extenderse en dirección contraria, todo lo cual pudiera apuntar a que estemos presumiblemente ante un pilar (Lám. III). Pese a ello, es sintomático que dicha estructura está formada por dos sillares de grandes dimensiones y ladrillo, de lo que parece inferirse la importancia de dicha construcción. Del relleno (U.E. 87: 98.94 m.s.n.m.) de la zanja de cimentación (U.E. 88: 98.94/ 98.24 m.s.n.m.) se ha recuperado materiales de cronología almohade, compuestos fundamentalmente por cerámica vidriada, pintada y estampillada.

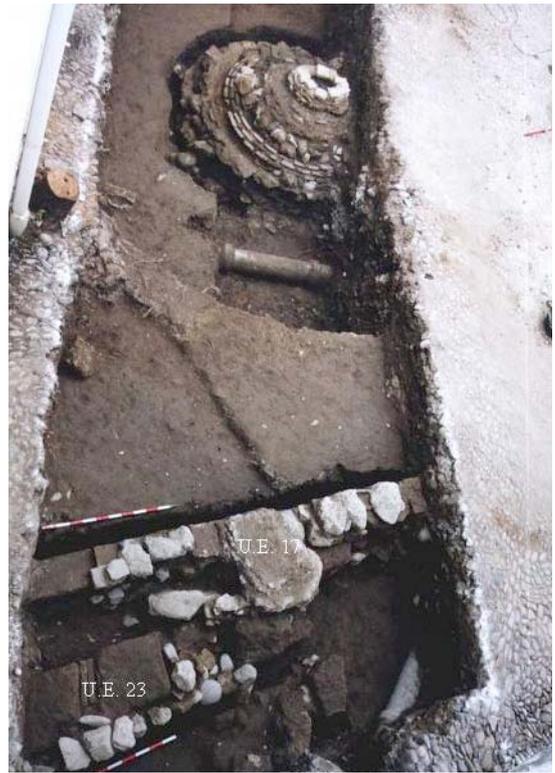
Lámina IV. Sondeo 1. Vista cenital de los muros 17 y 23.

Posiblemente a este momento cronológico corresponda el muro 23 excavado en el sector oriental del patio (Lám. IV) y constituido también por sillares y ladrillo y una cimentación de cantos de río. Del relleno de la zanja de cimentación únicamente se ha podido documentar cerámica común islámica, por lo que resulta difícil adscribir correctamente dicho muro a la datación propuesta, si bien la zanja del muro corta los niveles califales de la fase anterior (UU.EE. 45 y 50).

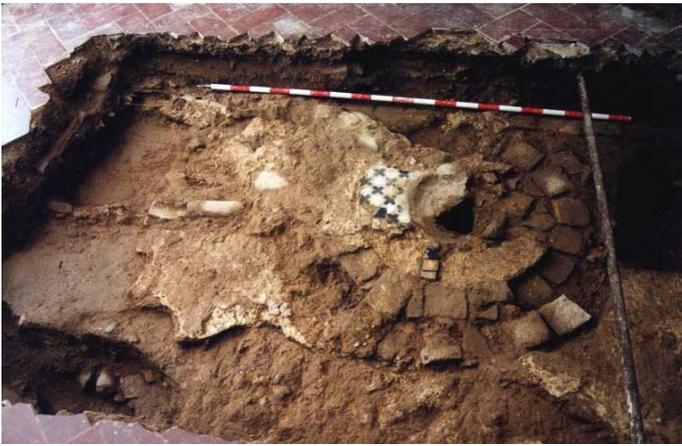
Lámina V. Sondeo 1. Sondeo 1. Vista de la fuente mudéjar.

Con respecto a la fuente (U.E. 74: 99.33/ 99.26), se excavaron dos conducciones de atanores destinados a nutrirla de agua (Lám. V), configurándose a ras del suelo, pero con una pequeña estructura de ladrillo (U.E. 82) y una preparación previa de tierra apisonada y mampuestos (U.E. 75). El suelo estaba compuesto por baldosas vidriadas de arcilla cocida, siguiendo dos modelos: estrellas de ocho puntas y otras formando crucetas, en las que el efecto cromático juega un papel fundamental, puesto que son de colores diferentes, las primeras de tono anaranjado, y las segundas de color negro. También encontramos algunas baldosas cuadrangulares que debieron pertenecer a una reparación posterior.

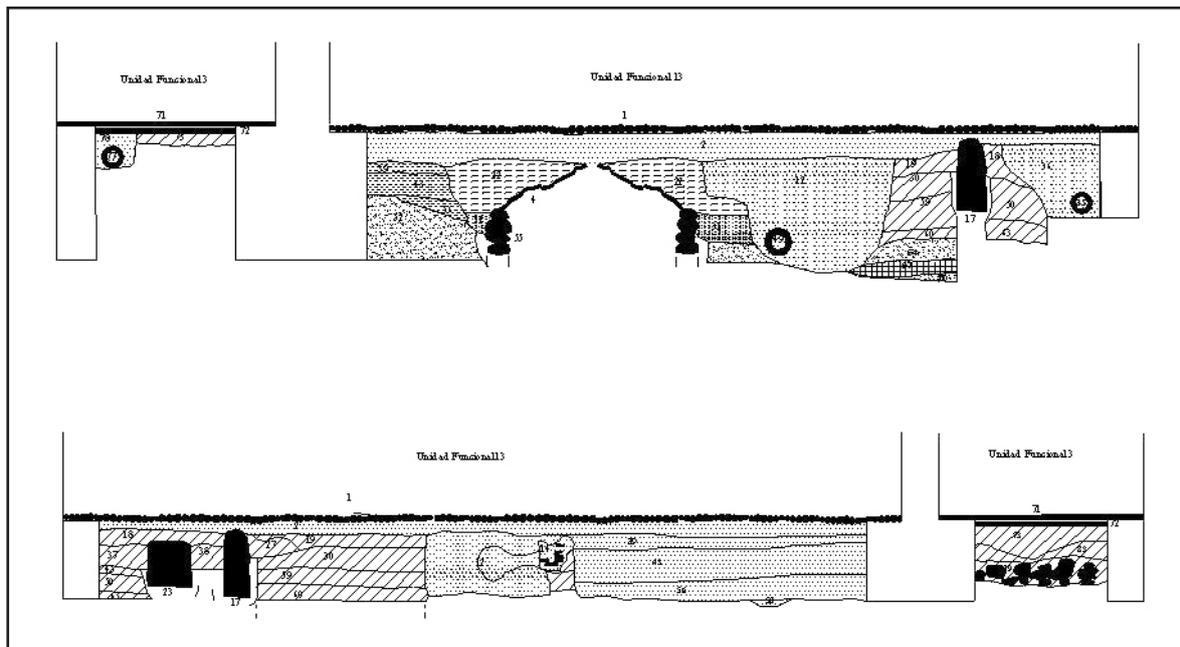
Figura 3. Sondéo 1. Perfil septentrional y meridional.

III. Conclusiones (vid. Fig. 3).

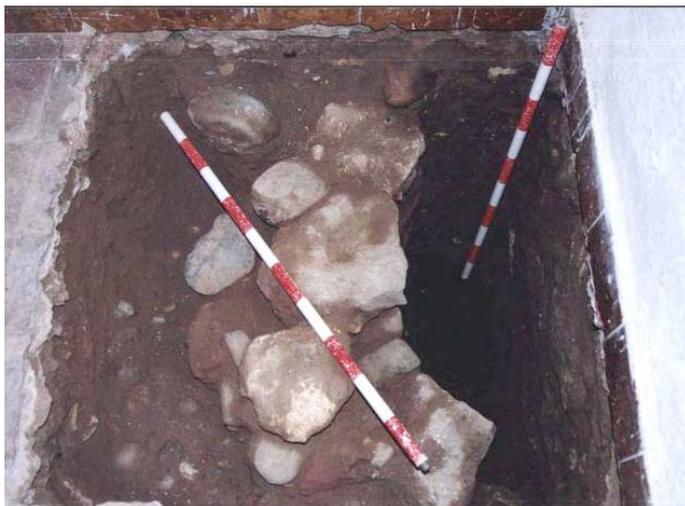
Lámina VI. Sondéo 2. Encañado de pozo (U.E. 20).

• Fase 1. (UU.EE. 20, 25, 26, 27 y 29): La única estructura que hemos distinguido en este Sondeo es un encañado de pozo (U.E. 20) (Lám. VIII), que corta un estrato de limo y arenas de cronología también emiral (U.E: 27); así como un nivel sedimentario limoso (U.E. 29) que se identifica con el estrato 84 excavado en el Sondeo 1, de cronología también emiral.

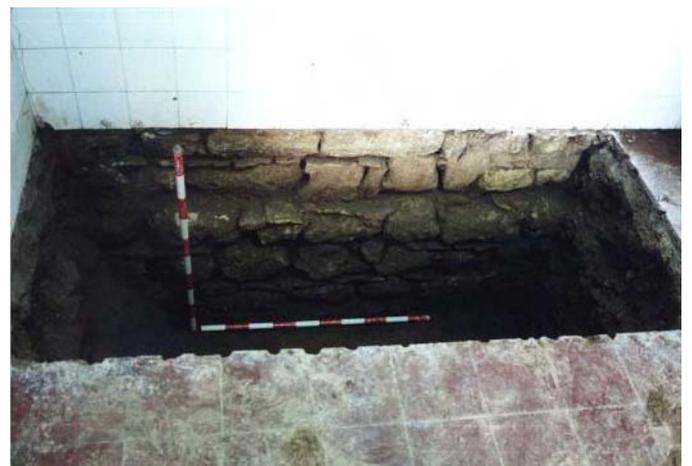
Lámina VII. Sondéo 2. Muro y cimentación del cierre occidental del edificio mudéjar.

- Fase 3 (UU.EE. 12, 11, 14, 21): En época bajomedieval tiene lugar la construcción de un muro que correspondería al cierre occidental del edificio mudéjar. En este sentido se ha documentado una cimentación realizada en sillarejo y nivelada con tejas (U.E. 12) y el muro también de sillarejo (U.E. 5) (Lám. VII). Del relleno de la fosa de cimentación (U.E. 14) se han recuperado materiales almohades, que serían residuales, y bajomedievales. Entre los que se encuentran un tipo de olla vidriada propia de estos momentos, en torno al siglo XV (*vid.* AMORES-CHISVERT, 1993: 324 n° 196), así como una posible escudilla fechada también en la misma centuria (*IB.* 1993: 323 n° 192).

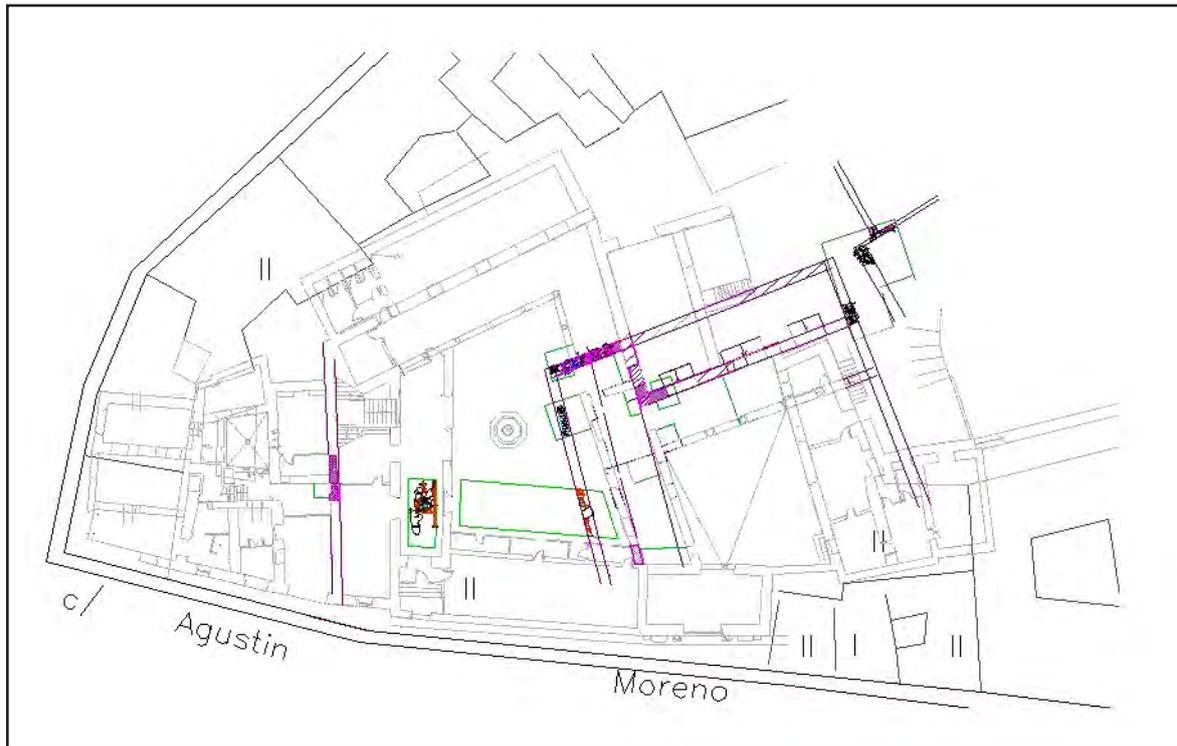
Figura 4. Propuesta de restitución de planta bajomedieval con la inserción de los restos excavados en las dos fases de intervención arqueológica (2001 y 2004).

Es en este marco donde debemos interpretar los restos aparecidos que conciernen a la etapa bajomedieval, puesto que hemos podido definir la primitiva fase fundacional del edificio con la constatación del muro de cierre occidental de la antigua casa, existiendo presumiblemente un patio o incluso un jardín en la zona inmediata a dicho muro con la documentación de una fuente mudéjar que se ligaría a la primitiva casa del primer señor de Fernán Núñez, y que significa a día de hoy uno de los pocos ejemplos de fuentes de estilo mudéjar conservados (Fig. 4). La fuente se realizaría presumiblemente en el siglo XIV, y estaría ligada al ambiente de jardines y huertas que caracterizaron los espacios abiertos enmarcados en patios en este tipo de casas (29). De este modo los patios suelen ser rectangulares, siendo canalizada el agua de las fuentes a través de estrechos canales geométricos (PLUMPTRE, 1994, 28), de los que no se ha constatado evidencia alguna, fruto, así creemos, del reducido espacio excavado, pero que presumiblemente existan en otro sector de la casa.

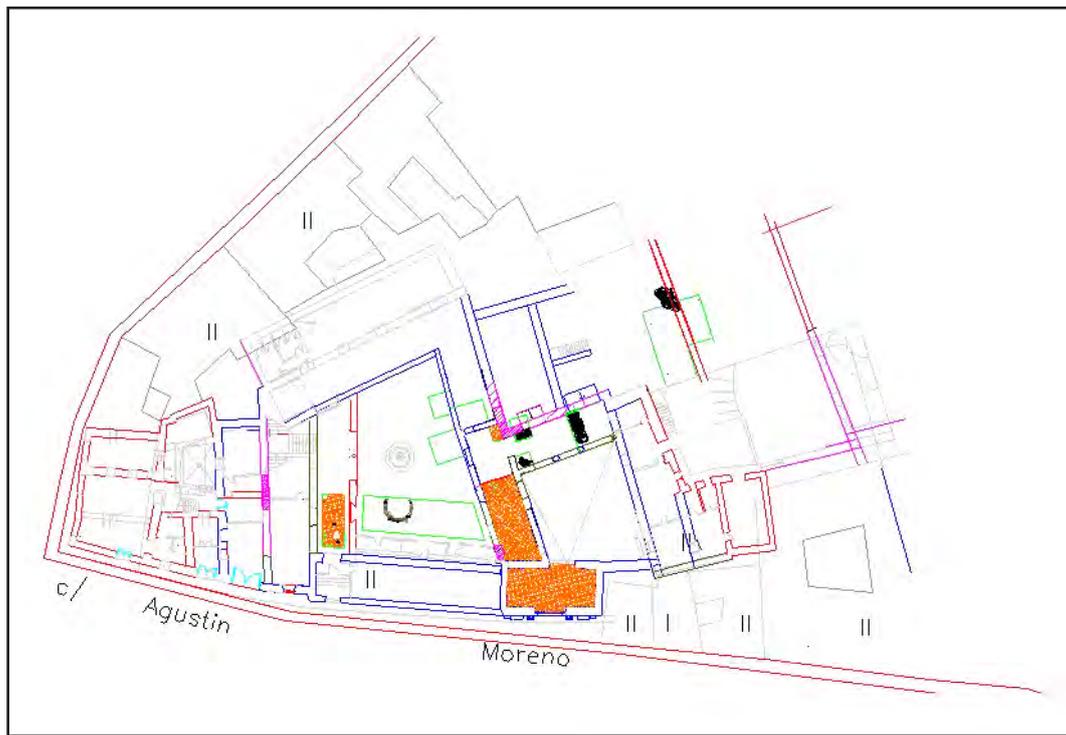
Figura 5. Propuesta de restitución de planta moderna con la inserción de los restos excavados en las dos fases de intervención arqueológica (2001 y 2004).
