ANUARIO
ARQUEOLÓGICO
DE ANDALUCÍA
2004.1

INTERVENCIÓN ARQUEOLÓGICA PREVENTIVA CALLE SAN JERÓNIMO Nº 23 DE GRANADA

DOLORES PUERTA TORRALBO
EDUARDO CABRERA JIMÉNEZ

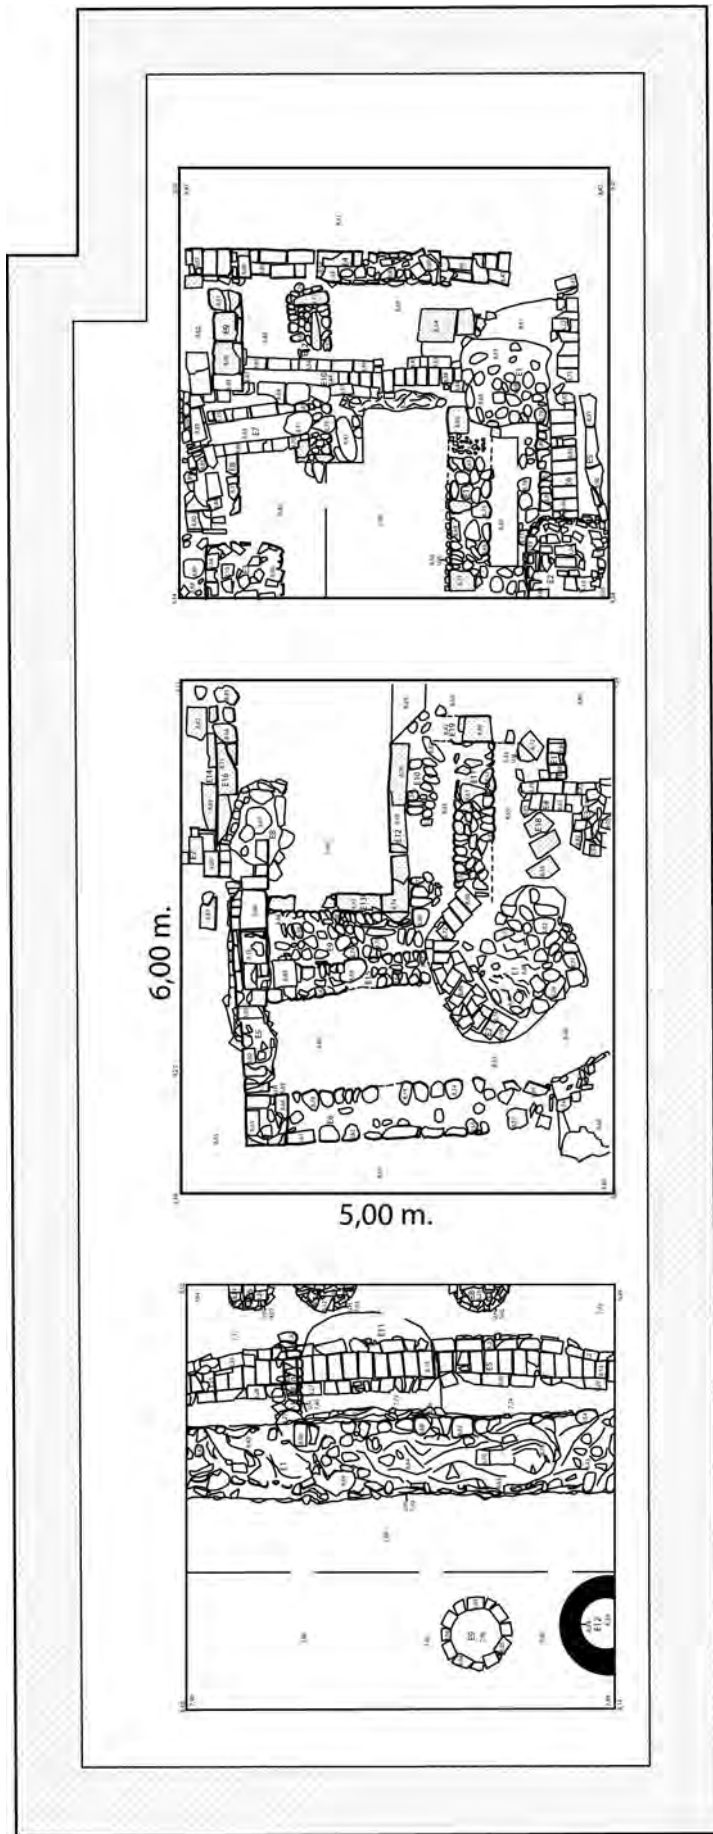
Figura 2. Planimetria General

- El registro gráfico general de plantas y secciones se ha realizado a escala 1: 20. También se han realizado planos generales ordenados por fases de ocupación a escala.

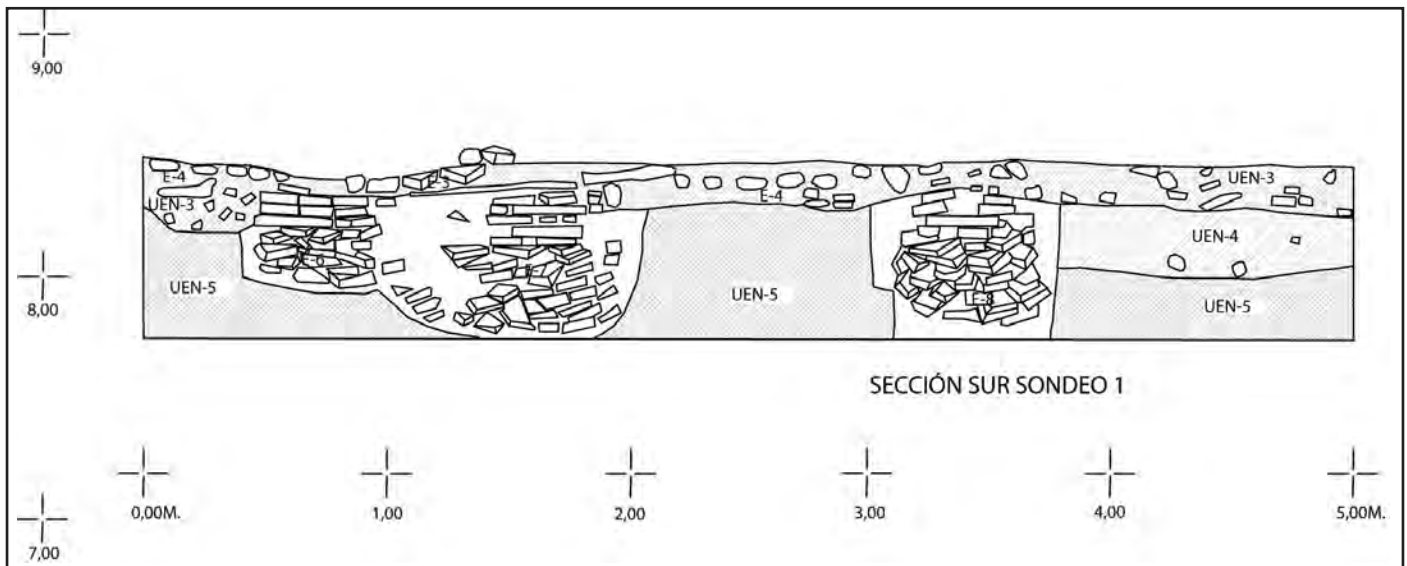
Figura 3. Sección Sur. Sondeo 1

La secuencia estratigráfica aparecida en este primer sector se caracteriza por el siguiente estudio secuencial. Las unidades estratigráficas no construidas (U.E.N.) localizadas de arriba hacia abajo son las siguientes:

U.E.N. 001. Primer nivel, tierra de color marrón oscuro algo compactada y con gran cantidad de restos de escombros; de textura media y matriz arcillosa, la cual soporta a los clastos. Se localiza en el subsector 1a. En la zona norte de este sub-sector, se asienta directamente sobre el terreno natural, que en este caso se trata de Vega Alta. En la zona sur del subsector 1, se encuentra en contacto con la U.E.N. 002.

U.E.N. 002. El siguiente nivel, se sitúa en el subsector 1a, y se compone de tierra de color marrón negruzco y tonalidad oscura, de textura media y matriz mixta, la cual soporta a los clastos. Se localiza la estructura E-009.

U.E.N. 003. El tercer nivel es una tierra de color marrón rojizo, con tonalidad oscura, de textura media y matriz arcillosa, la cual soporta a los clastos, con fragmentos cerámicos de época contemporánea. Aparece en el subsector 1b, bajo las estructuras E-002, E-003 y E-004. Bajo la E-002 se documenta la E-005, pero sin que exista un nivel estratigráfico entre ambas.

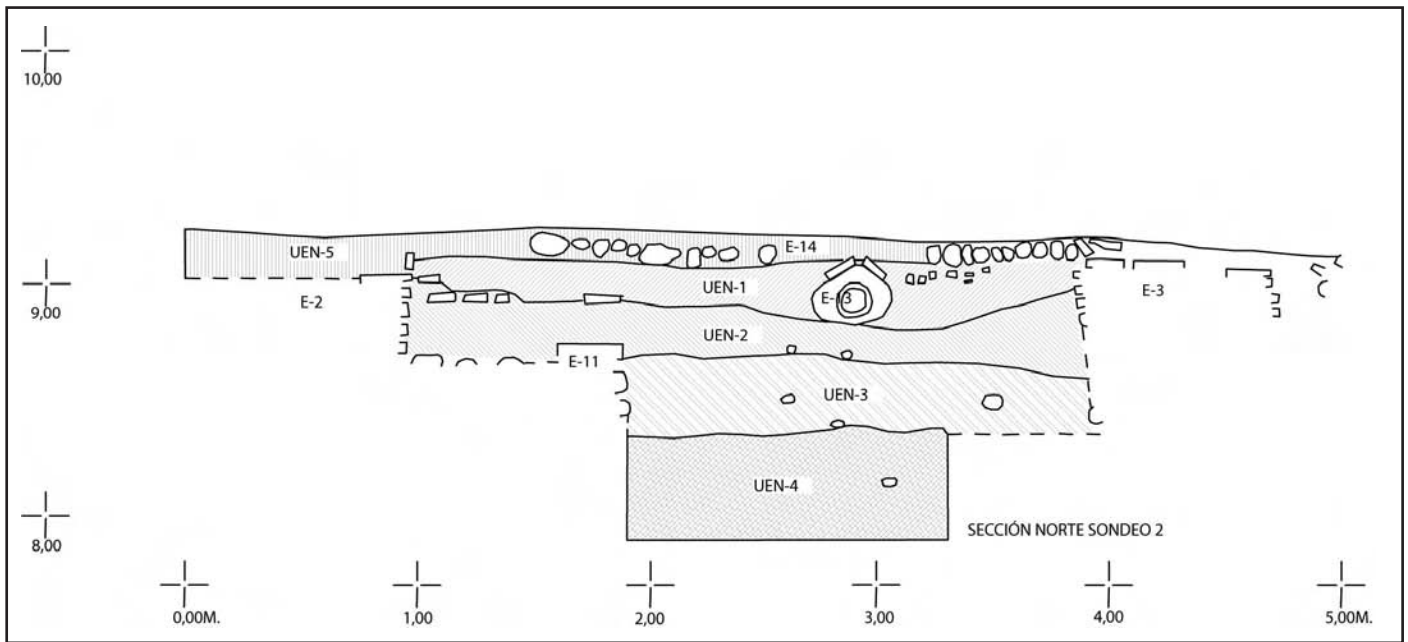
Figura 4. Sección Norte. Sondeo 2

La secuencia estratigráfica documentada en este segundo sector se caracteriza por la relación secuencial de los niveles estratigráficos con las estructuras aparecidas. Las unidades estratigráficas no construidas (U.E.N.) localizadas de arriba hacia abajo son las siguientes:

U.E.N. 005. Es la capa más superficial, que se localiza sobre los restos de empedrados que igualmente aparecen en los sectores 1 y 3. se compone de tierra de color marrón claro, suelta y con abundantes restos de desecho de material de construcción.

U.E.N. 001. Previamente se levantan algunos restos diseminados de pavimento de cantos. El primer nivel, tierra de color marrón rojiza, algo compactada y con gran cantidad de restos de escombros; de textura media y matriz arcillosa, la cual soporta a los clastos. Están cubiertas por este nivel las estructuras E-001, E-002 y E-003. Igualmente se observa que dicho nivel está roto por la fosa de fundación de la E-013.
