ANUARIO ARQUEOLÓGICO DE ANDALUCÍA 2017

ACTIVIDAD ARQUEOLÓGICA PREVENTIVA EN EL SOLAR SITO EN LA CALLE AMBROSIO DE MORALES Nº 11, CÓRDOBA.

Antonio Moreno Rosa

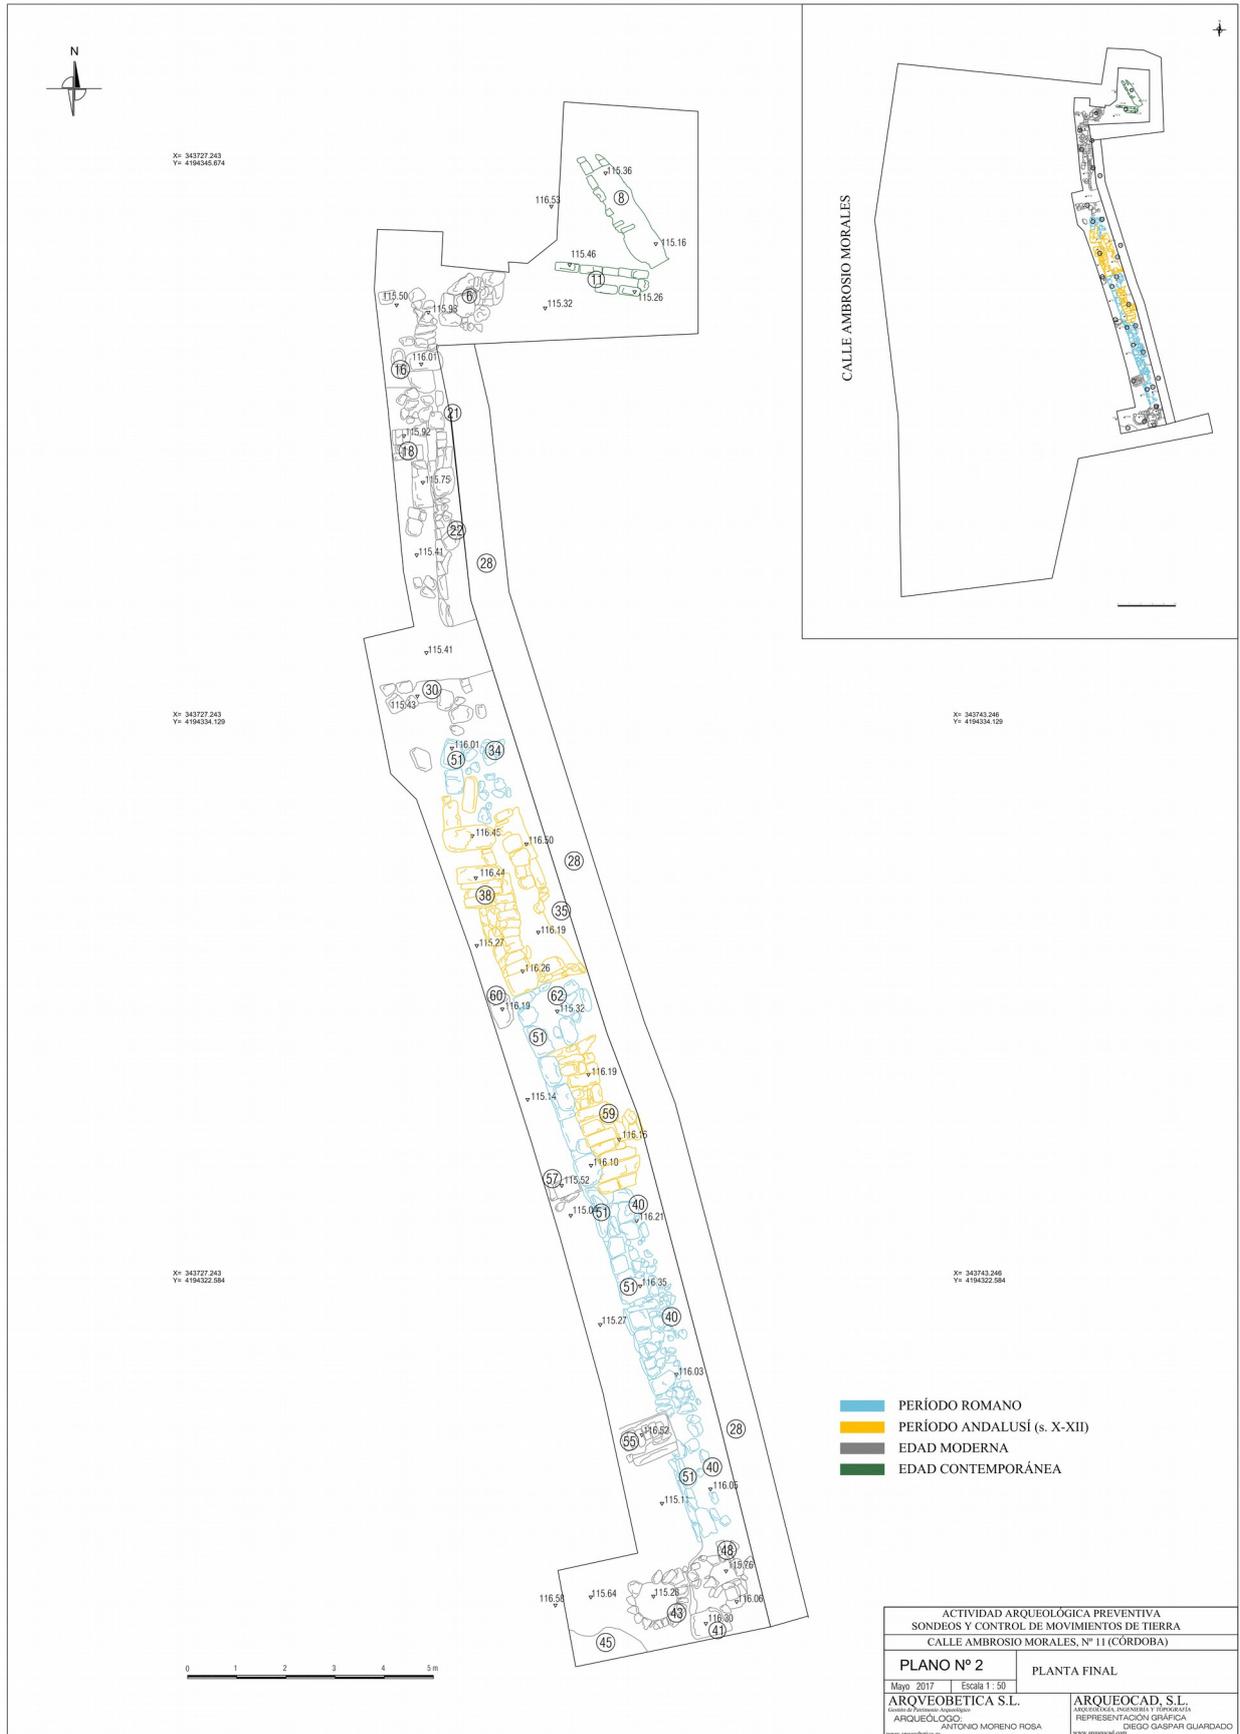
Fig. 2. Planimetría general. Planta.

De acuerdo con el epígrafe citado en cuarto lugar, se realizó la excavación de una zanja de 27,88 m de longitud, 0,70 m de anchura, con una profundidad máxima de 1,60 m, situada junto al muro que delimita el solar por su lado este. Teniendo en cuenta el resultado positivo, debido a la aparición de restos arqueológicos, se decidió realizar dos pequeñas catas exteriores con unas dimensiones de 1,50 m. por 1,50 m. para confirmar que los restos localizados podrían pertenecer a la citada muralla oriental. Debido a las necesidades técnicas

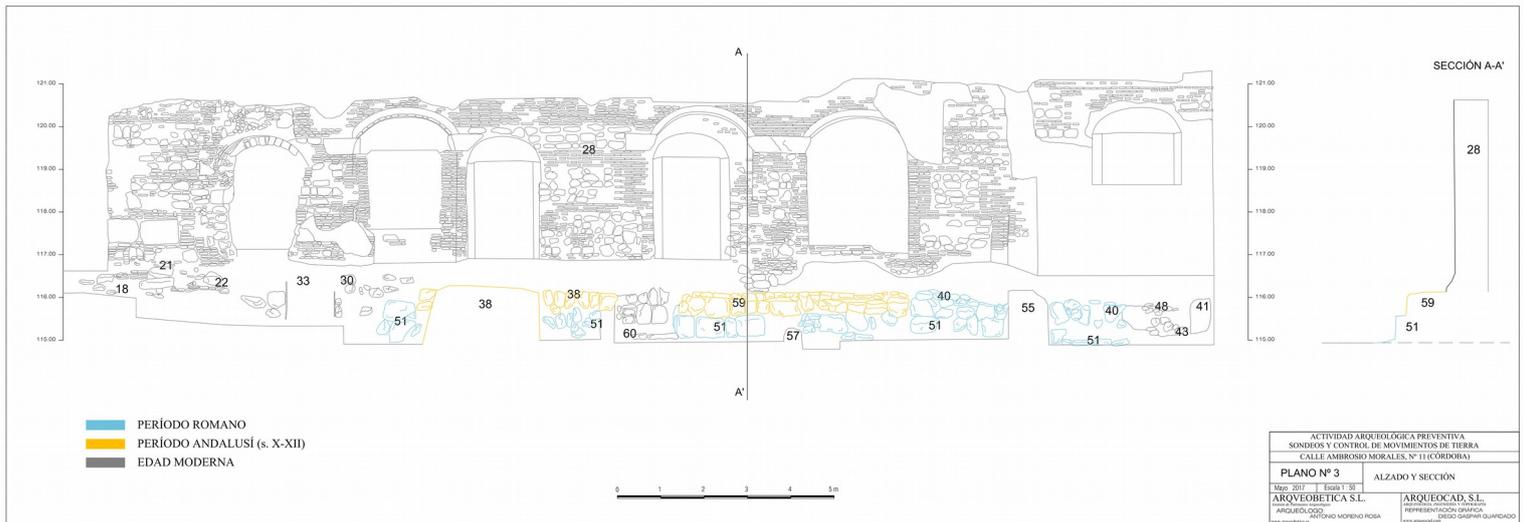
Fig. 3. Planimetría general. Alzado.

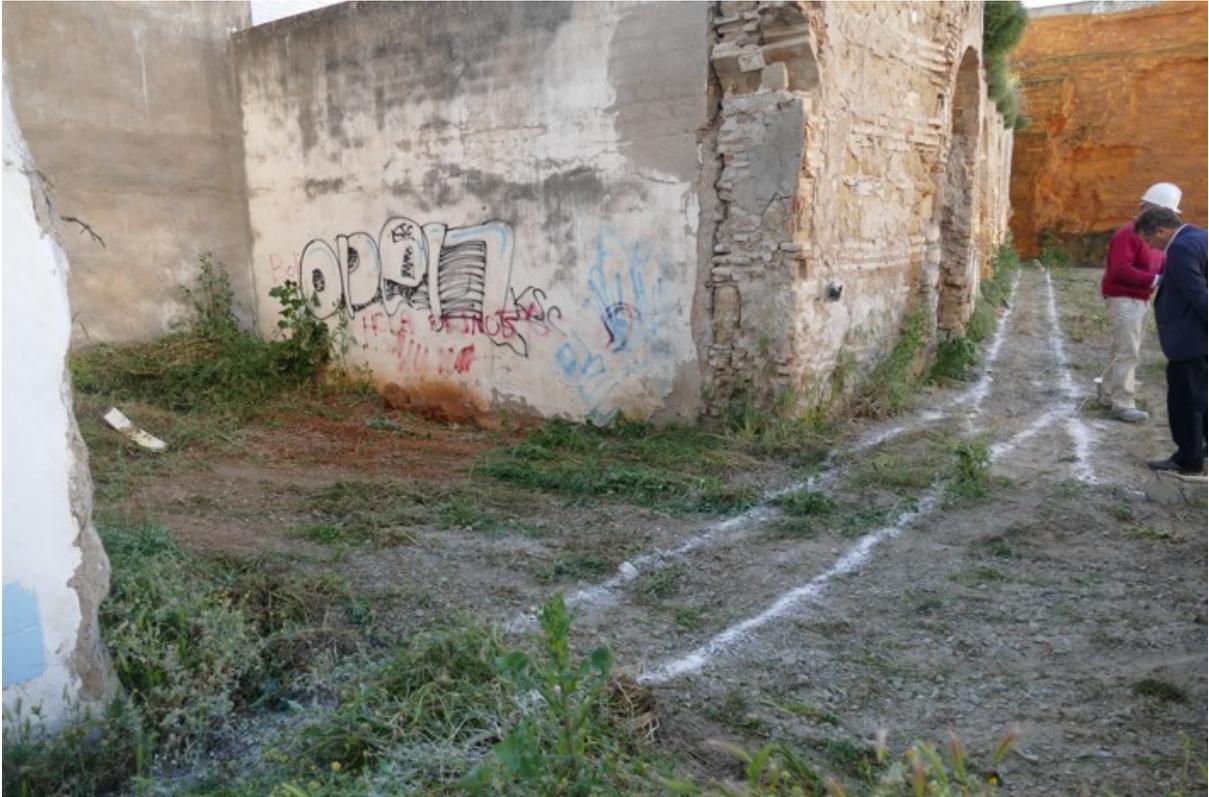
Lám. I. Panorámica general de la situación de la zanja.

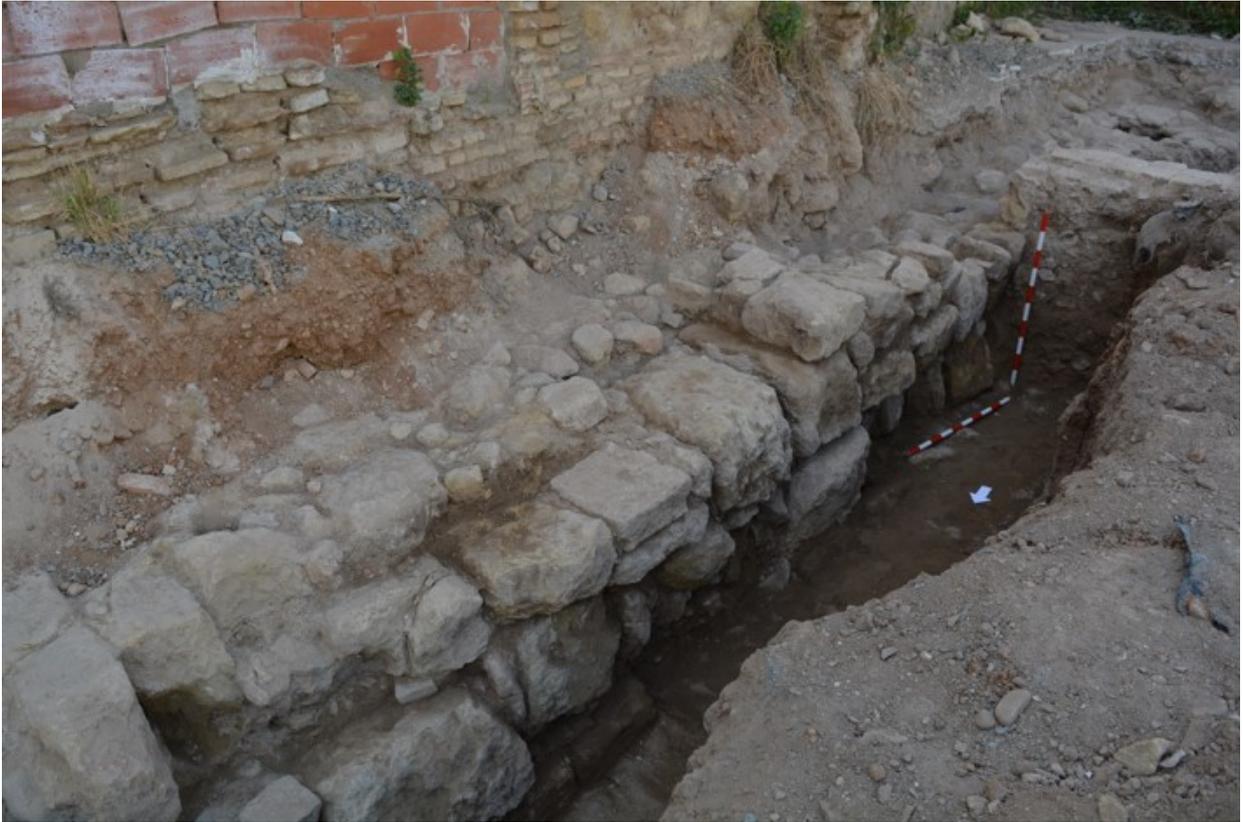
Lám. III. Paramento de la muralla (UC51). Época Romana.

En este período englobamos un paramento (UC51) de 25 m de longitud, en sentido SE-NW, de sillares de calcarenita, colocados a soga y tizón con cierta irregularidad, a hueso, y calzados a veces con fragmentos de tégulas, del que son visibles tres hiladas. Este paramento sirve de contención a dos paquetes heterogéneos de mampuestos de calcarenita y arena (UUC34-40) que se corresponderían al relleno interior de este tramo de la muralla.

Aunque con las cautelas antes señaladas derivadas de las características de nuestra intervención, es posible interpretar estas estructuras como un tramo de la cerca de Época Romana de Colonia Patricia.

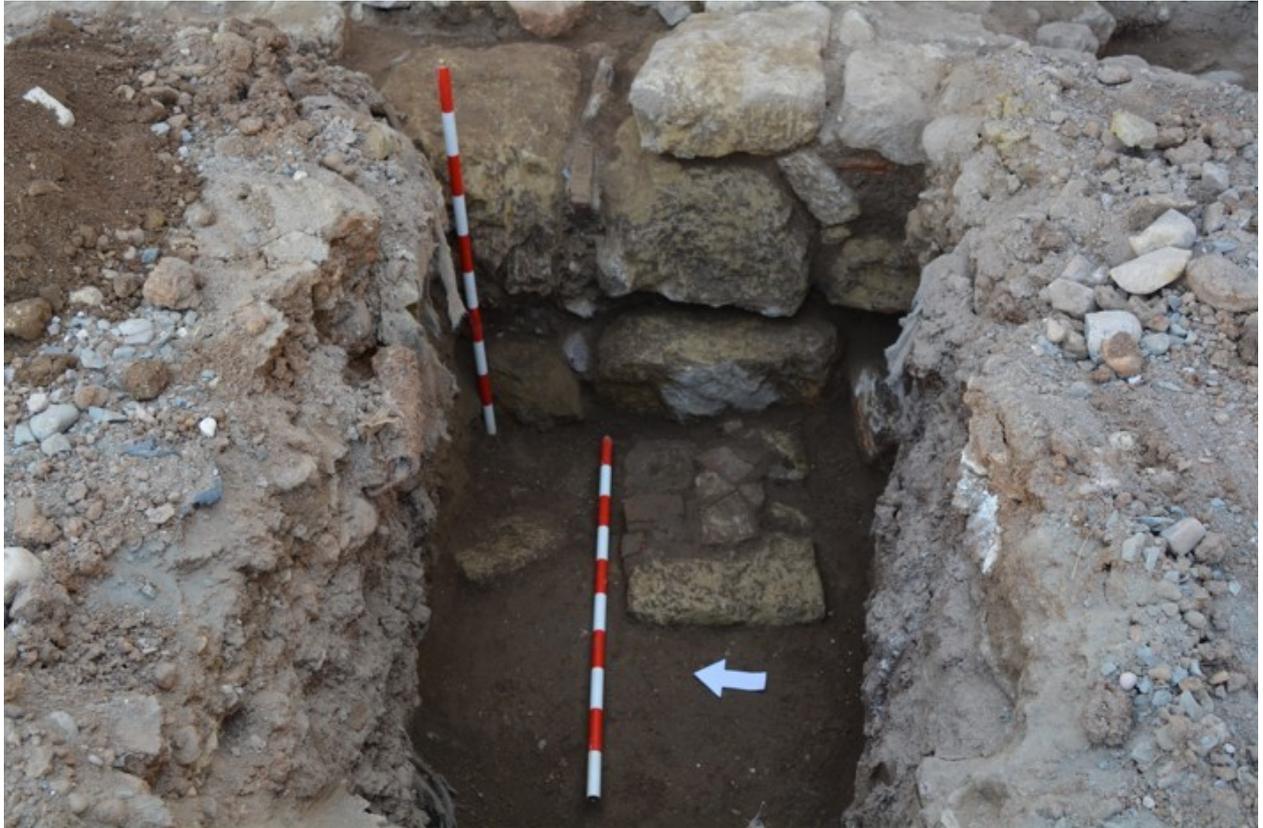
Lám. IV. Detalle del paramento de la muralla (UC51). Época Romana.

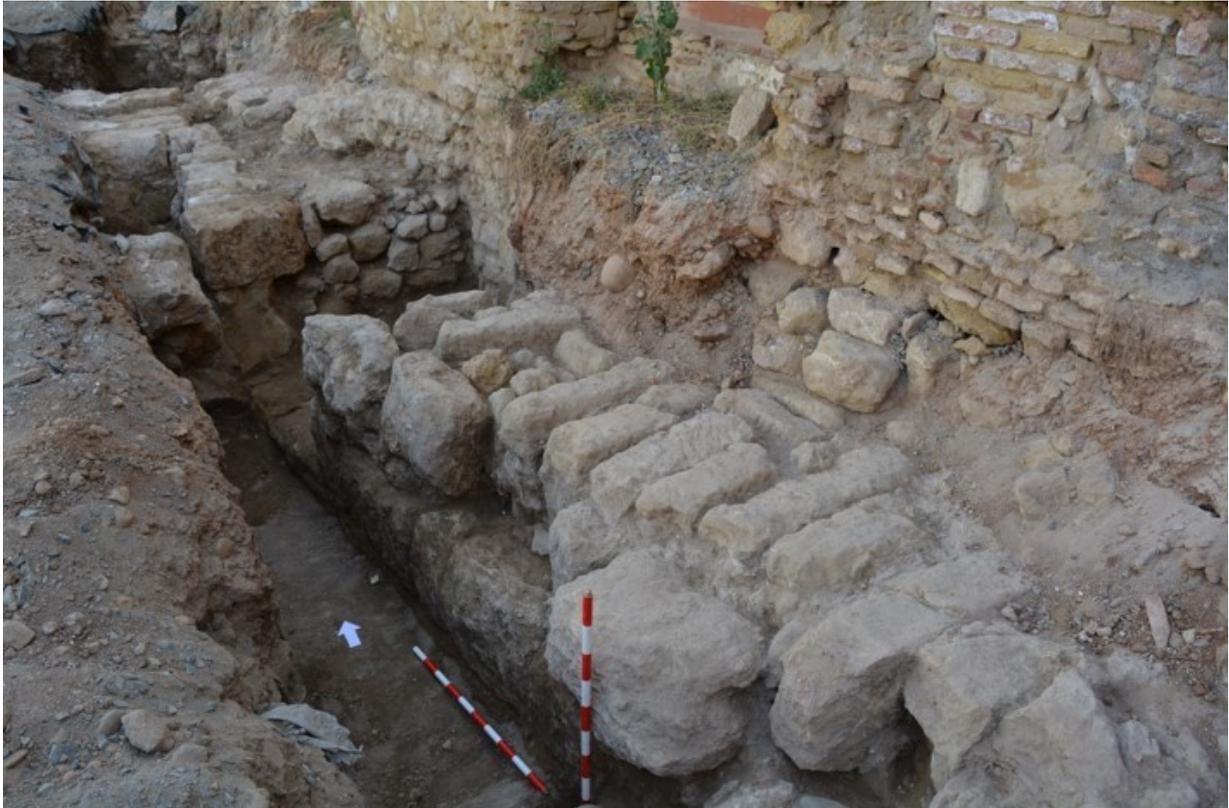
Lám. V. Superposición de paramentos de la muralla: Estructura de sillarejos (UC59) de Época Andalusí sobre UC51: paramento de Época Romana.

En este mismo período, e igualmente formando parte de la reforma del trazado de la muralla de Época Romana, tenemos el paramento UC59, con longitud de 4,00 m y una anchura de 2,00 m, realizado con sillarejos de calcarenita colocados a tizón y trabados con mortero de cal, que se asienta directamente sobre el paramento UC51. En la anterior intervención arqueológica (2006-2007) esta estructura se identificó como el paramento interno de la muralla de Época Califal.

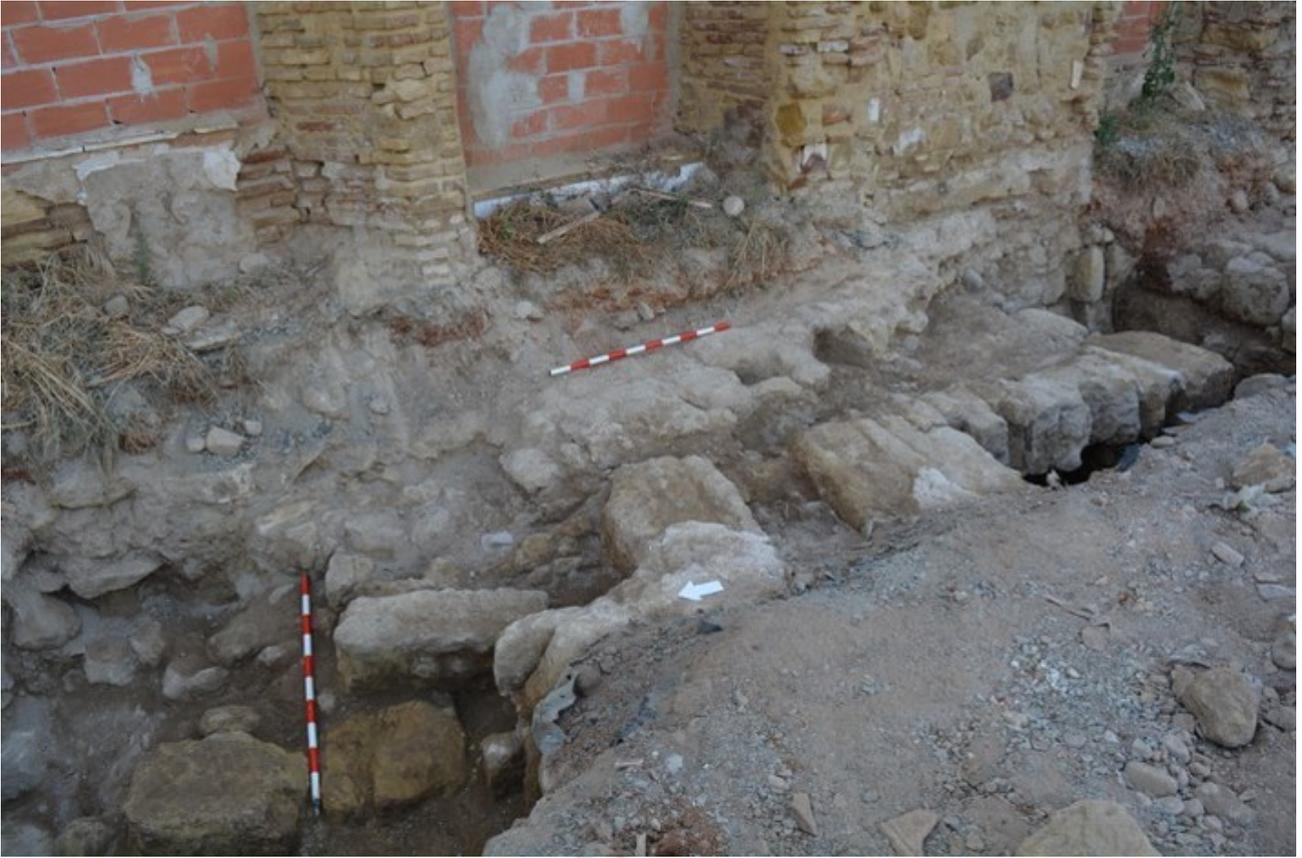
Lám. VI. Superposiciones de estructuras: Estructura de sillarejos (UC38) de Época Andalusí sobre UC51: paramento de Época Romana.

Con una longitud de 1,20 m, encajado entre en la alineación marcada por el paramento exterior (UC51) de la muralla de Época Romana se ha documentado, con una potencia de 1,20 m, una estructura de planta rectangular con un aparejo de sillarejos de calcarenita colocados a tizón que, como hemos dicho, se apoya directamente sobre el paramento anterior. Formando parte de esta misma estructura, aparece un macizo de argamasa (UC35) formada por cal y arena que muy endurecido, sobre el que se apoya el alzado muro medianero (UC28). Esta

estructura se corresponde con la que ya fue excavada anteriormente interpretándose, al documentarse en una mayor extensión, como un elemento de acceso, a modo de portillo, en este tramo de la muralla. Sin entrar en la discusión de esta hipótesis, dado que carecemos de los suficientes elementos de análisis, lo que sí parece indiscutible que se trata de parte del trazado de la muralla oriental de la ciudad realizado durante el Período Andalusi sobre los restos de la cerca de Época Romana.
