ANUARIO ARQUEOLOGICO DE ANDALUCIA 1990
ACTIVIDADES DE URGENCIA
INFORMES Y MEMORIAS

SEGUNDA FASE DE INTERVENCION ARQUEOLOGICA DE EMERGENCIA EN LAS TORRES OSCURAS DE TORREPEROGIL (JAEN)

JUAN CARLOS CASTILLO ARMENTEROS
JOSE LUIS CASTILLO ARMENTEROS
MARIA DEL MAR MARIN GARCIA

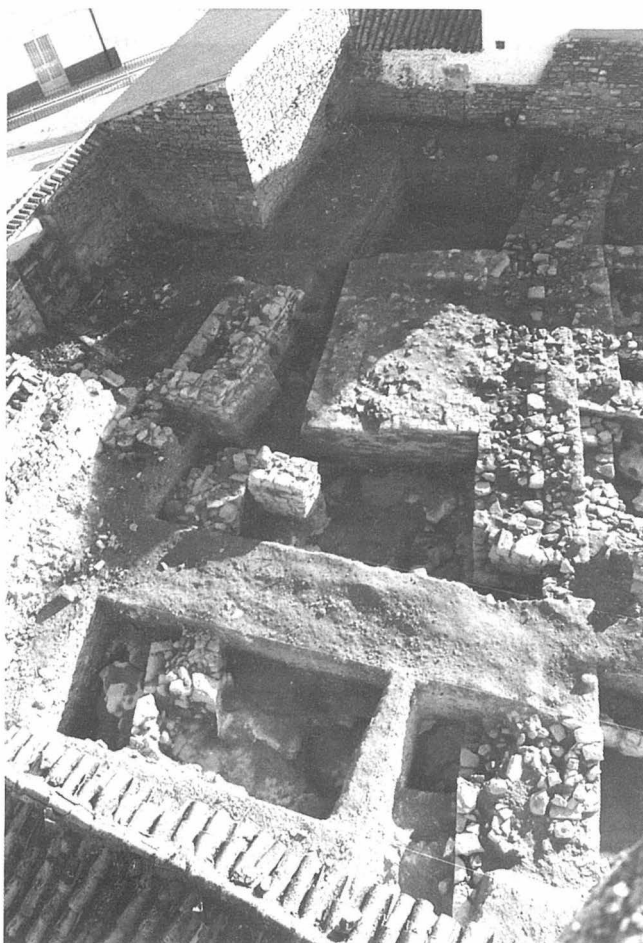
LAM. 1/A. Torre, muralla y barbacana.

Junto a ella, en torno a 5 m. en dirección Norte se documentó los restos de otro muro de similares características (Fig. 2) (Lám. 1/A), pero algo más grueso, 2 m., pensamos que el conjunto constituiría una barbacana. Apareciendo en el espacio entre ambos muros un pavimento de argamasa de gran grosor que cubría las irregularidades de la base geológica.

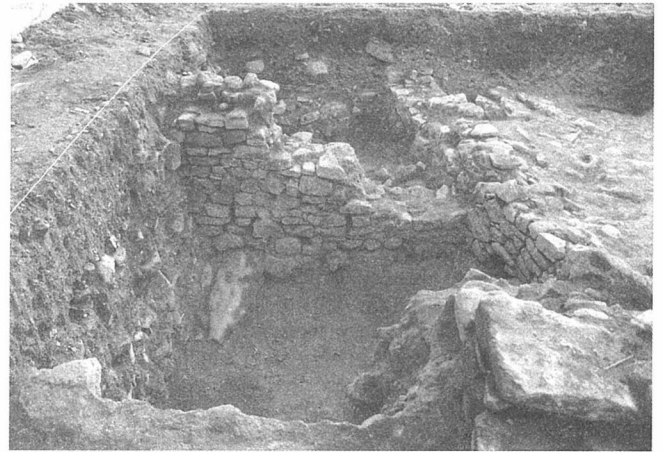
LAM. 4. Dependencias documentadas en el C/15.

En el Corte 15 situado en la zona E, junto al perfil N del mismo se documentó los restos de un muro que con otros, formaban una pequeña habitación, pero más tarde fue inutilizado para dar mayor amplitud a la misma (Fig. 2) (Lám. 4).

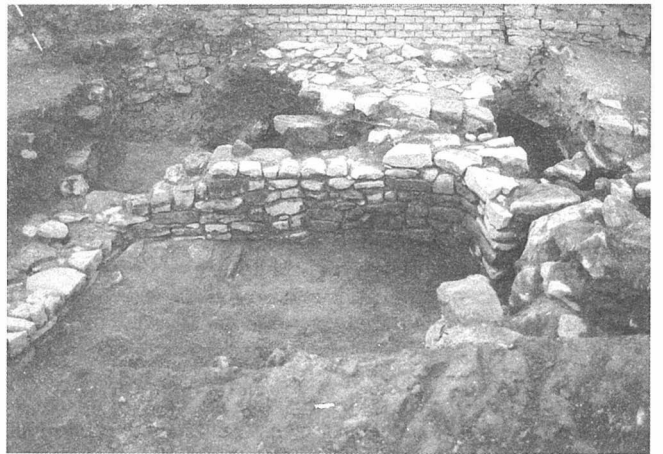
LAM. 5. Dependencias de la zona sur (C/16), los muros presentan sus esquinas interiores redondeadas.

El conjunto de dependencias se extendía hasta la zona más SW del yacimiento tal como se demostró en la primera campaña (C/6) (Castillo y Castillo, en prensa). En aquel momento pudimos ver como en esa área se iniciaría el cierre del conjunto, localizándose dos dependencias, una de las cuales tenía sus esquinas redondeadas (Fig. 2) (Lám. 5).

y demás dependencias documentadas por la excavación arqueológica; aunque en la zona sur del yacimiento las dependencias dejan de utilizarse, cubriendo sus cimientos con un pavimento de losas de piedra (Fig. 2) (Lám. 5).

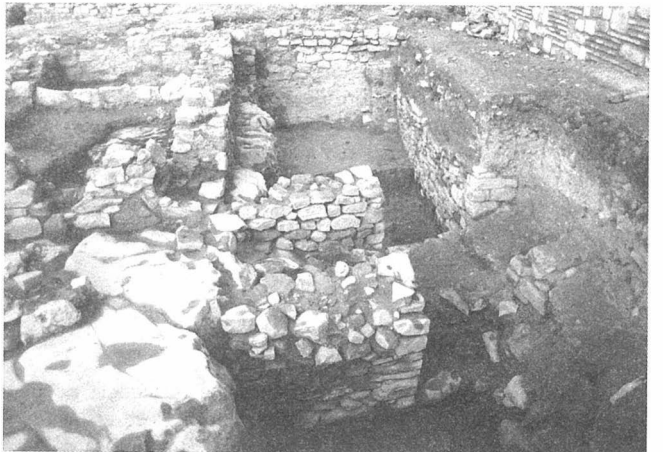
LAM. 6. Habitaciones bodegas y la zona que las une entre si y al mismo tiempo las comunica con el resto del conjunto.

En la zona E las habitaciones localizadas aparecen construidas a una profundidad mayor, construyéndose aprovechando las oscilaciones y fracturas de la base geológica, configurando de esta manera una especie de habitaciones bodegas, comunicadas unas con otras y unidas al resto de las dependencias a través de un pasillo central (Fig. 2) (Lám. 6).
