**ANUARIO ARQUEOLÓGICO**  
**DE ANDALUCÍA / 1990**

## EXCAVACIONES ARQUEOLOGICAS DE URGENCIA EN EL SOLAR DE LA CALLE PRIM Nº 27. CARMONA, SEVILLA

R. CARDENETE LOPEZ  
M.T. GOMEZ SAUCEDO  
A. JIMENEZ HERNANDEZ  
R. LINEROS ROMERO  
I. RODRIGUEZ RODRIGUEZ

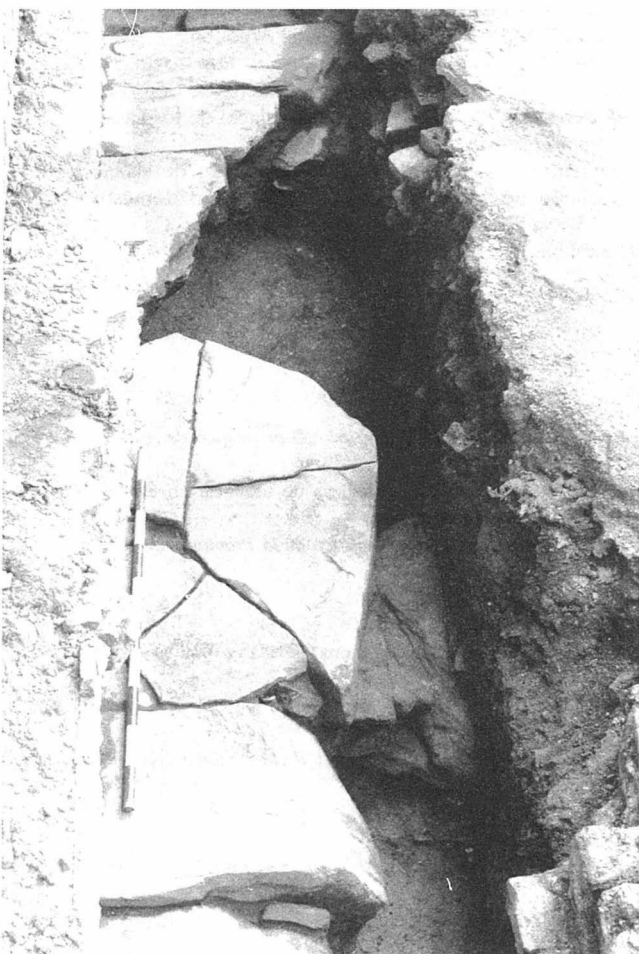
FOTO 1. Calzada romana.

del antiguo muro de fachada. Lo constituyen lajas de piedra de origen metamórfico de la familia de las pizarras, bien dispuestas, que constituyen el pavimento de un vial. Por lo general se trata de losas trapezoidales o rectangulares de unos 16 cms. de grosor aproximado, de las que no podemos conocer sus dimensiones completas por encontrarse bajo el pavimento de la actual calle Prim. La cronología de uso nos viene indicada por un fragmento de paredes finas, sin que exista Unidad de Estratificación de cronología inmediata a su abandono.
