**ANUARIO ARQUEOLÓGICO DE ANDALUCÍA 1998**  
ACTIVIDADES DE URGENCIA  
INFORMES Y MEMORIAS  
Volumen 1

# CASTILLO DE PRIEGO: PANORÁMICA GENERAL DE LA INTERVENCIÓN ARQUEOLÓGICA DE URGENCIA DE 1998

**Resumen:** Presentamos en este artículo una breve panorámica general sobre los resultados sucintos de la segunda campaña de excavaciones arqueológicas realizadas en el castillo de Priego de Córdoba, con motivo de la donación de la fortificación al Ayuntamiento de la ciudad en 1996. A partir de ese momento, el conocimiento exhaustivo del monumento se vuelve requisito indispensable para afrontar con rigor histórico los trabajos previstos de consolidación, restauración y puesta en valor. La excavación arqueológica realizada en 1998 ha permitido, junto con la de 1997, replantear totalmente la planta de la fortificación medieval, así como aportar diversos elementos de enorme interés sobre las características de la alcazaba andalusí, antecedente del castillo bajomedieval cristiano.

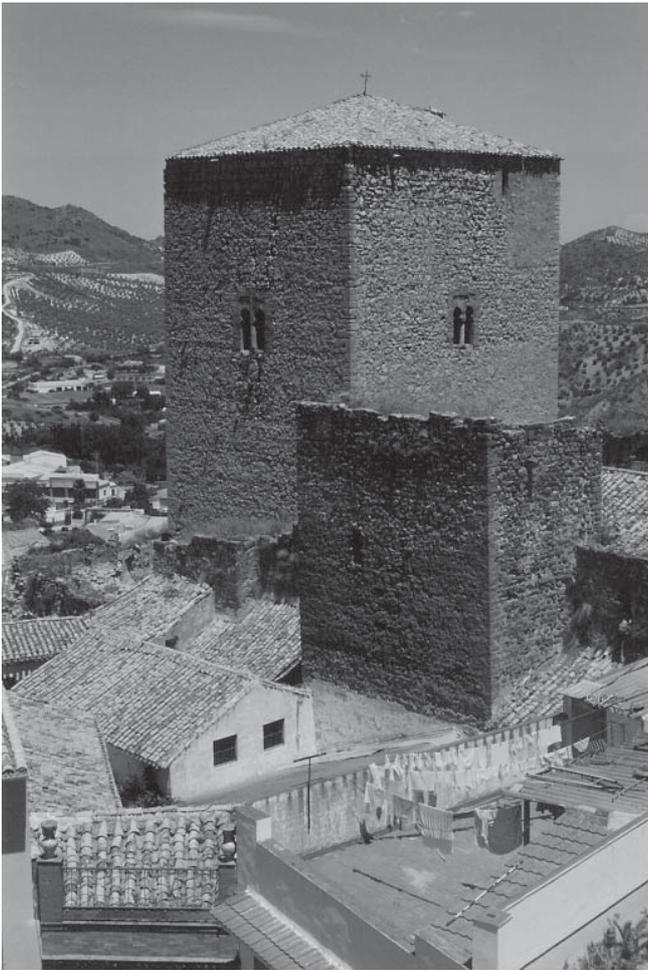
LÁM. I. Panorámica del castillo de Priego visto desde el sector occidental, bajo el señorío de su imponente torre del Homenaje, obra de la orden militar de Calatrava (1246-1327).

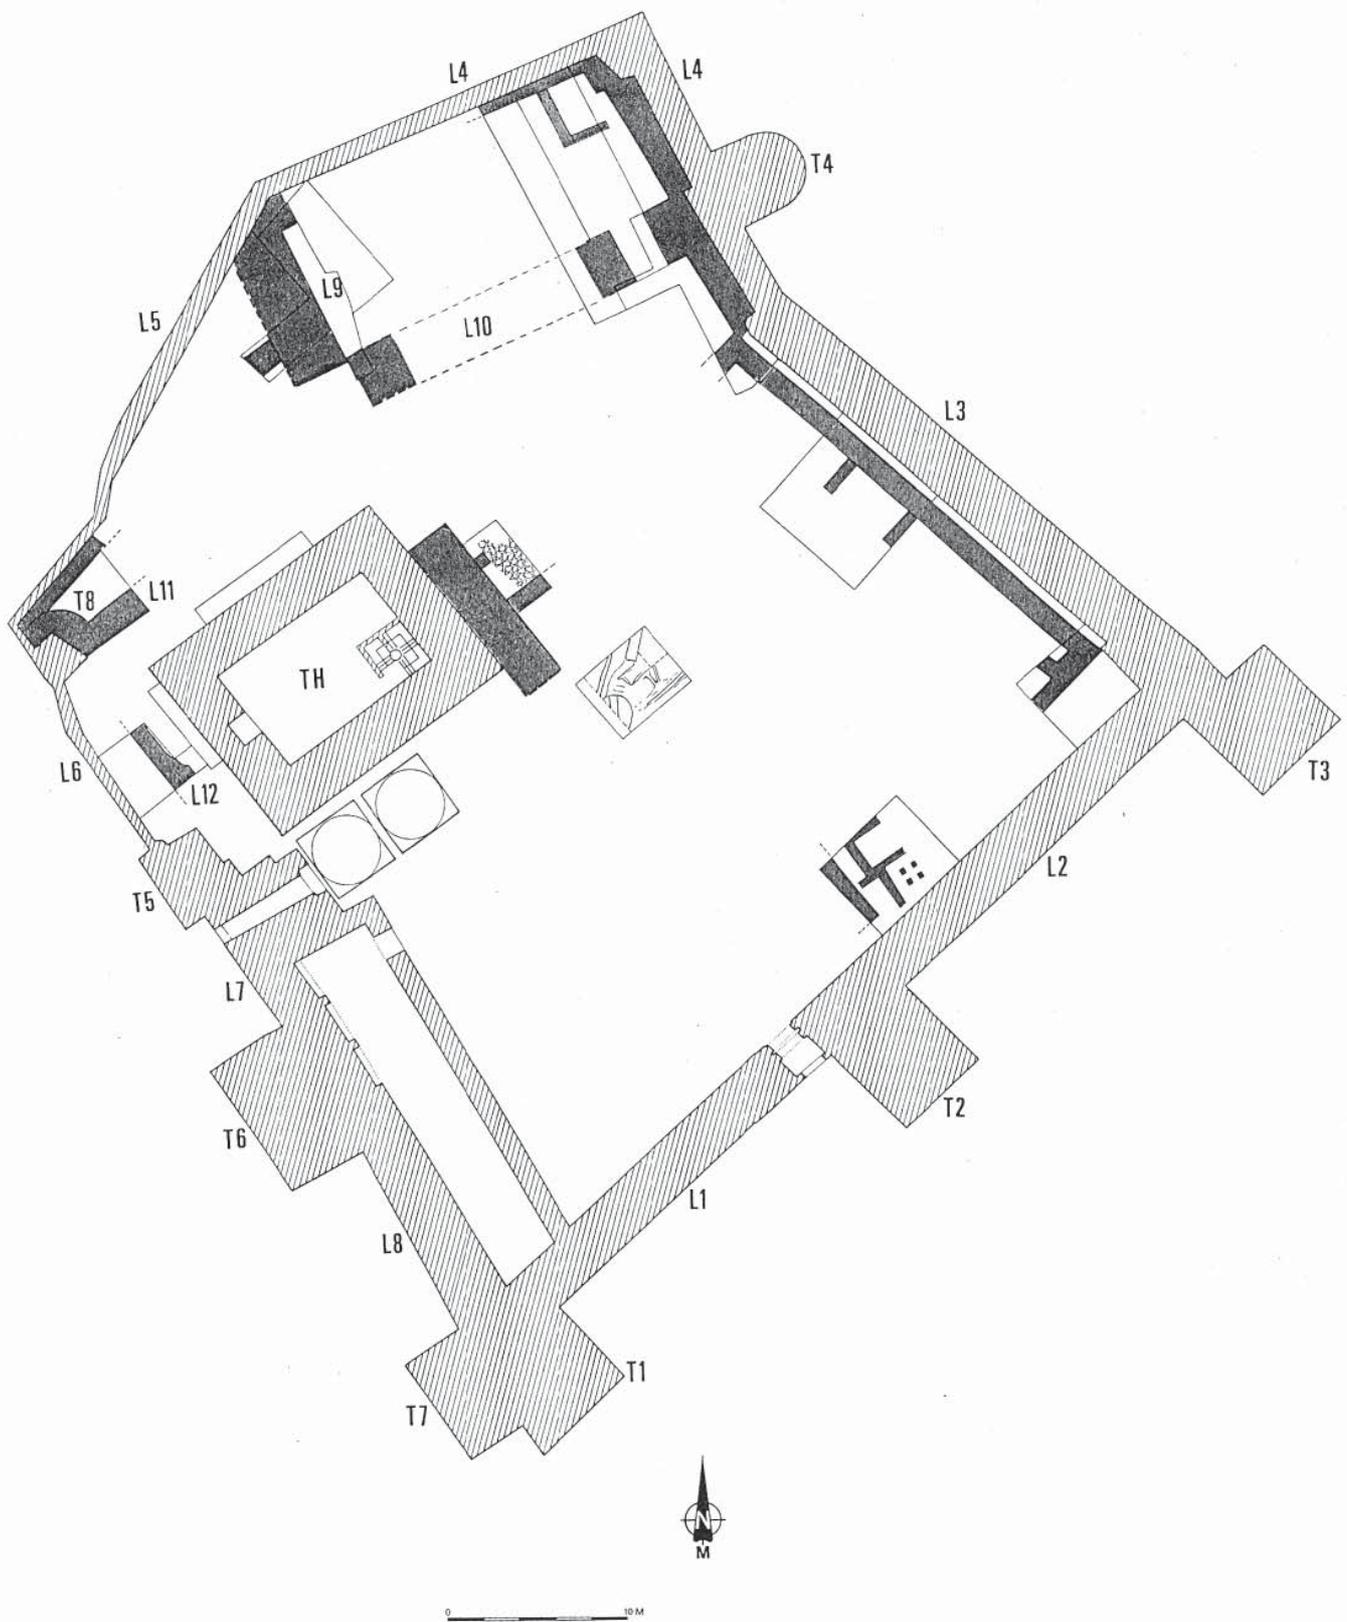
FIG. 1. Planimetría general del castillo tras las campañas de excavación de 1997 y 1998. Denominación de Lienzos y Torres. En negro, estructuras murarias incorporadas tras las excavaciones.

Desde el punto de vista descriptivo, tras la incorporación de las novedades más significativas aportadas por las campañas arqueológicas de 1997 y 1998, el castillo está formado por un perímetro amurallado torreado que delimita un espacio interior ocupado por una torre del Homenaje con patín de acceso, dos aljibes, una edificación de dos plantas, actualmente usada como vivienda y almacén, y que no ha sido objeto de donación, y una estructura de planta rectangular y uso indeterminado. Además de estas estructuras de cronología fundamentalmente bajomedieval, se conservan numerosos restos arqueológicos contemporáneos o bien pertenecientes a episodios anteriores o posteriores de la fortificación (por ejemplo, los baños y necrópolis andalusíes documentados en las campañas de 1998 y 1997 respectivamente, amén de otros espacios o dependencias).

El perímetro amurallado es de tendencia pentagonal, tras las modificaciones incorporadas a la planimetría original en época moderna (L5), y se encuentra flanqueado por un mínimo de ocho torres, todas cuadrangulares, a excepción de dos cubos (T4 y T8). La distribución de éstas es la siguiente: tres torres en el lado SE (T1, T2 y T3), una en el NE (T4), otra en el NW (T8), y tres en el SW (T5, T6 y T7), las dos primeras protegiendo una poterna actualmente inutilizada. Investigaciones recientes parecen indicar, no obstante, que durante la Edad Media la torre T5 no era tal, sino el saliente resultante de la realineación del paño de muralla L6, a modo de diente de cremallera. La orientación de las estructuras, tanto alineaciones de murallas como torres, mantiene un marcado

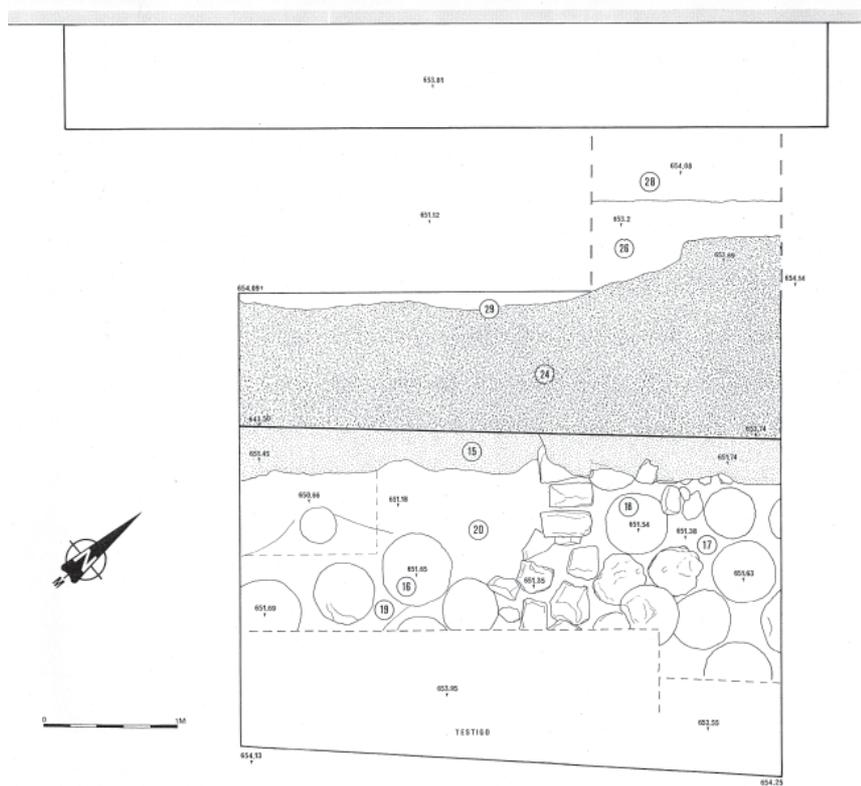
FIG. 2. Sondaje 6. Planta final, con bolaños sobre pavimento (U.E. 20) y rampa de acceso (U.E. 24) a la planta superior del edificio rectangular adosado al lienzo L8.

Como resultados más importantes, tras la excavación de unos 3 m. de profundidad alcanzados a partir de la cota 654.25 msnm. con la que contábamos, hay que destacar la presencia de potentes niveles de relleno y amortización de este espacio sobre las fases de ocupación medievales, así como la constatación de la destrucción del alzado de la muralla medieval que habría sido recreada, en un momento postmedieval, con fábrica precaria de mampuesto cuya alineación fosiliza la original. Los niveles medievales están representados en un pavimento de cal, sobre el que se dispuso un conjunto de bolaños, y los sedimentos de época almohade amortizados por éste.

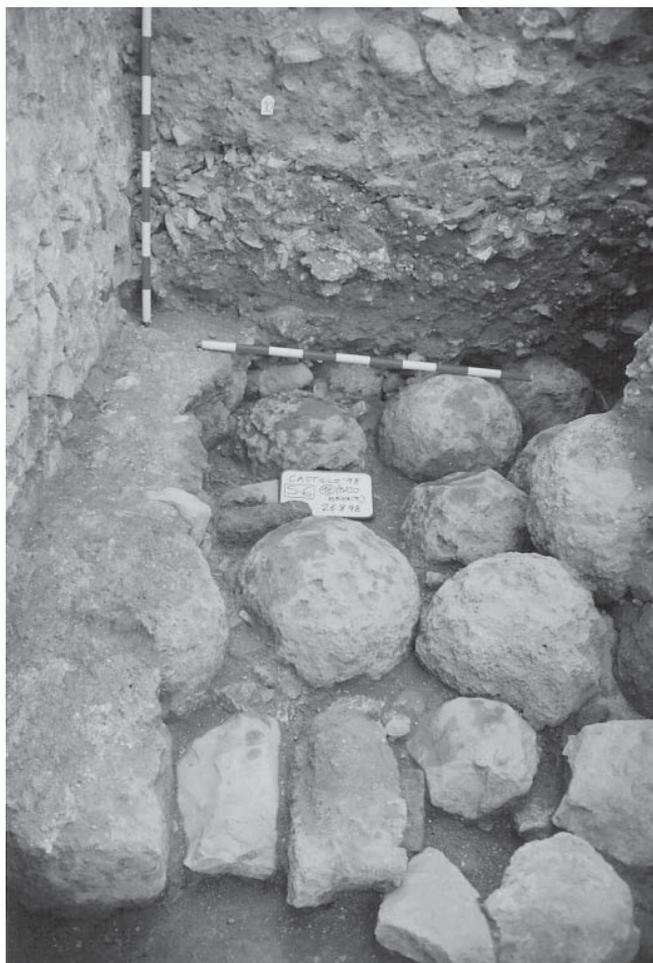
LÁM. II. Sondaje 6. Bolaños dispuestos sobre pavimento de cal que amortiza estratigrafía sedimentaria de época almohade.

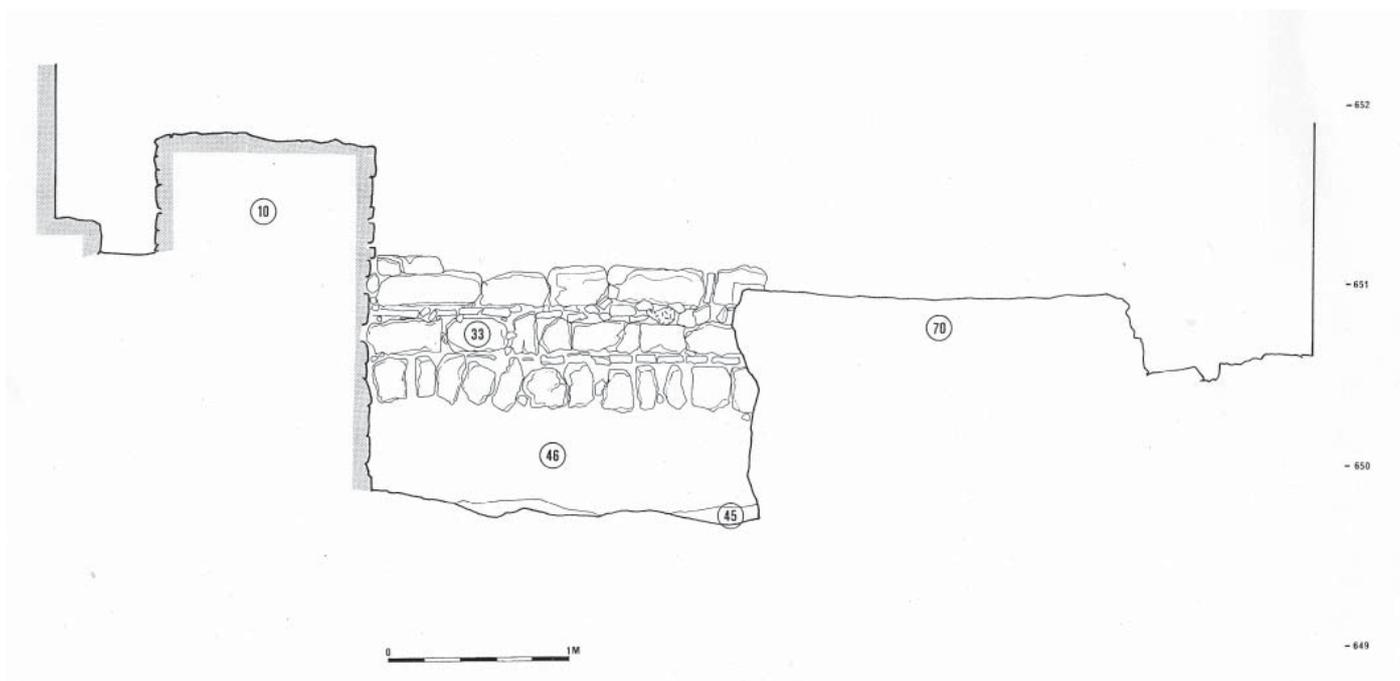
FIG. 3. Sondeo 8. Sección con la disposición del gran muro U.E. 10 perteneciente a un edificio calatravo de planta rectangular y una de sus divisiones internas (U.E. 33), posiblemente correspondiente a los estribos de un arco fajón.

Aparte de la posibilidad de la extensión de la necrópolis andalusí que fuera localizada el año anterior, el principal interés de este sondeo ha sido la confirmación de la existencia de un gran edificio de planta cuadrangular que se sitúa cronológicamente en el período en el que la fortificación estuvo en poder de la Orden de Calatrava. Se trata de una construcción de gran entidad, con una longitud interior de casi 25 metros, y que probablemente tuviese una cubierta sostenida por arcos fajones; ocuparía una buena par-

Entre los siglos XV y XVI, cuando parte de este edificio es destruido, su espacio interior es ocupado por una importante plataforma pavimentaria de la que destaca su gran potencia, que llega a cimentar directamente en el travertino; actualmente se nos escapa la función de este pasillo, de al menos 7 m. de longitud, y parece que 2.12 m. de anchura, aunque, sin duda, podría aguantar enormes pesos.

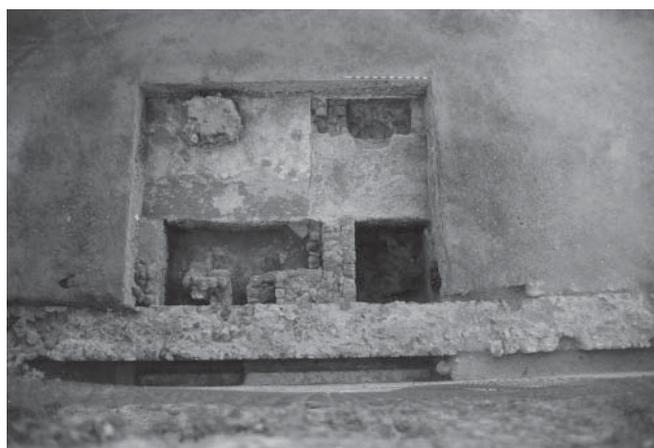
LÁM. III. Sondeo 8. Panorámica general, con muro longitudinal perteneciente a un gran edificio rectangular correspondiente a la fase de ocupación calatrava (1246-1327).

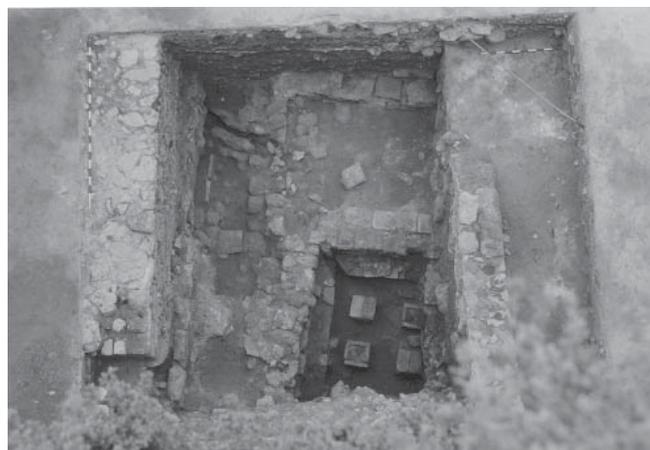
LÁM. IV. Sondeo 9. Panorámica general, con hamman (hipocausto de la sala caliente) de la alcazaba andalusí, cuyo último uso está fechado en época almohade (siglos XII-XIII). A la izquierda, esquina del aljibe calatravo.

Hasta alcanzar la cota de la roca natural, es decir, el travertino característico de Priego, a más de 2 m. de profundidad en relación a la superficie actual, en este sondeo pudieron documentarse diferentes fases constructivas correspondientes a las sucesivas etapas de la historia de la fortificación. Los restos de un *hamman* (baños) perteneciente a la ocupación del periodo medieval islámico, cons-

tituyen la fase más antigua detectada. A la ocupación medieval cristiana corresponde un aljibe, a cuyo interior se pudo acceder por una rotura de la bóveda, quedando constancia estratigráfica al exterior del mismo en este sondeo, cuando apareció una de las esquinas y parte del muro NE. La cimentación del lienzo L2 pudo ser documentada, algo diferente a como aparecía en el Sondeo 3. Finalmente, a los últimos tiempos del siglo XV y, sobre todo, al periodo postmedieval, hay que adscribir las tres fases constructivas de unas estructuras de habitación que aparecían nada más comenzar los trabajos de excavación, adosadas a la muralla y al aljibe antes mencionados.

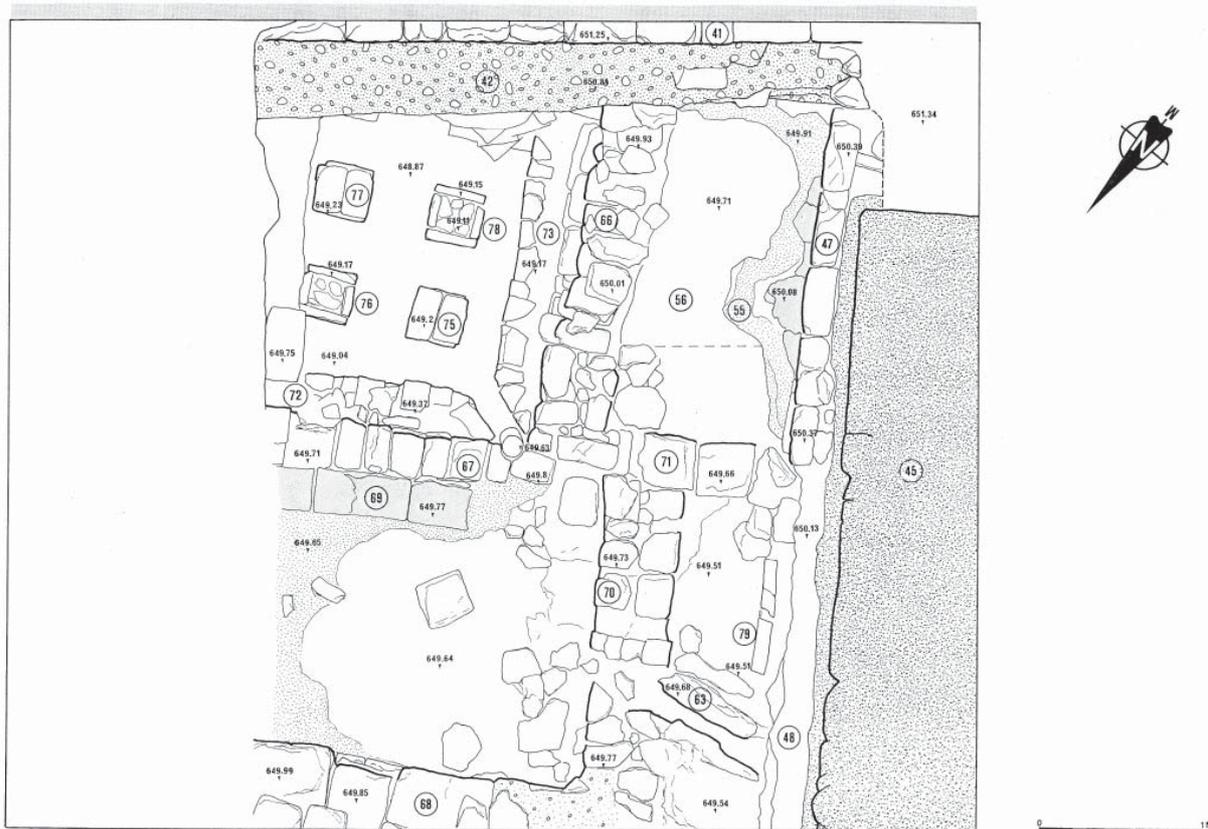
FIG. 4. Sondeo 9. Planta general del hamman andalusí, y esquina del aljibe calatravo.

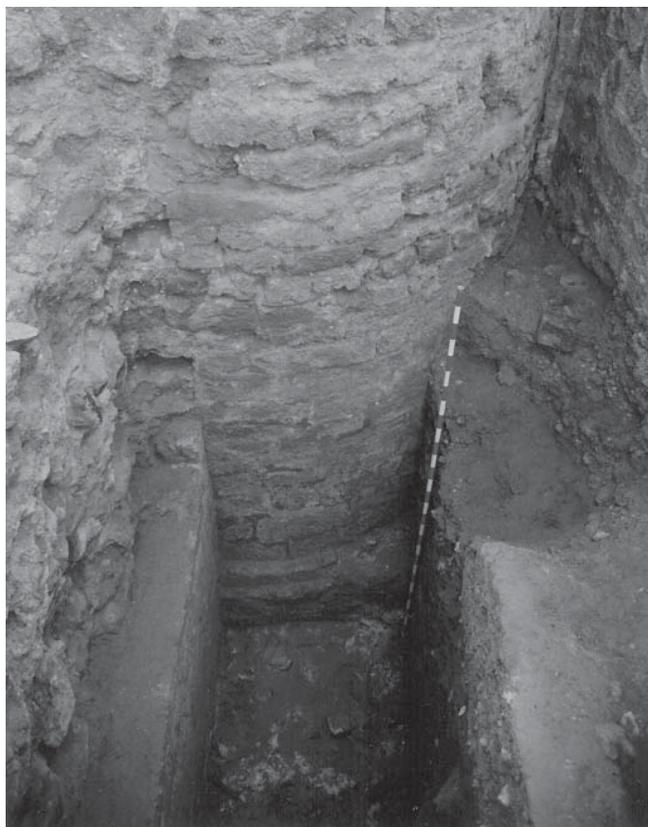
LÁM. V. Sondeo 11. Cubo y muralla parcialmente descostrada. Alcazaba andalusí.

Una vez terminada la limpieza pudimos comprobar, además de que la tapia se levantaba sobre la muralla (L5), que el extraño engrosamiento que presentaba la otra pared correspondía en realidad al alzado, muy alterado, de una torre de planta circular que ocupaba buena parte de la esquina.

Como ya hemos apuntado, la principal aportación de la excavación de este sondeo ha sido la localización de una esquina de la fortificación andalusí, con una cronología que es anterior a la etapa almohade (ss. XII-XIII); se trata de una imponente torre circular maciza y de una nueva alineación de muralla. Para comprobar la relación de estos nuevos elementos defensivos con la muralla de época califal aparecida en los sondeos del año anterior habrá que esperar a próximas campañas de excavación, pues, por el momento, no coincide ni la fábrica ni la alineación, aunque sí la orientación general.

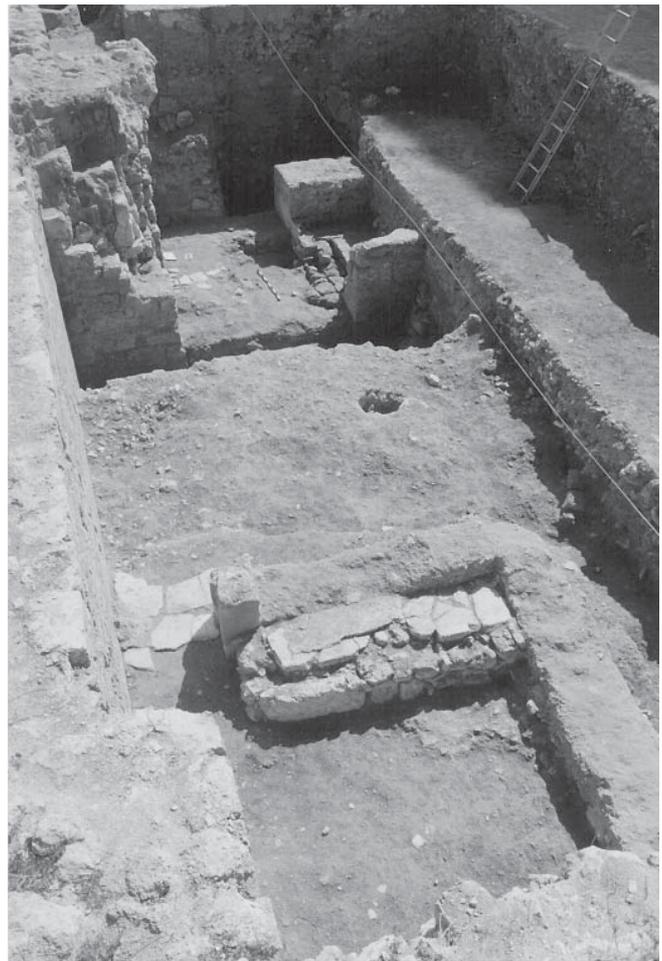
LÁM. VI. Sondeo 12. Panorámica general en proceso de excavación. Al fondo, paso interior de la antepuerta (siglos XIII al XV sobre fábrica del siglo X) y, en primer término, habitáculo postmedieval (Espacio A).

Como resultados generales, este sondeo ha permitido corroborar la evolución diacrónica de la muralla (L10) y la puerta asociada en este sector desde el siglo X en adelante. A destacar, la documentación de la planta original del sistema defensivo, del que se modifican en diferentes remodelaciones tanto la muralla en sí, restaurándola y engrosándola, como la puerta, con distintas reestructuraciones. De especial interés ha sido la constatación de estos procesos evolutivos en el piso interno del paso de la puerta, con sucesivos reacondicionamientos y usos coyunturales (realización de hogueras, por ejemplo). La severas agresiones realizadas al conjunto en fechas posteriores al siglo XV, cuando se incorpora un habitáculo (Espacio A), terminaron inutilizando sus valores de arquitectura militar defensiva de manera absoluta, de la que no quedaba rastro alguno en el momento de comenzar la intervención arqueológica de urgencia.

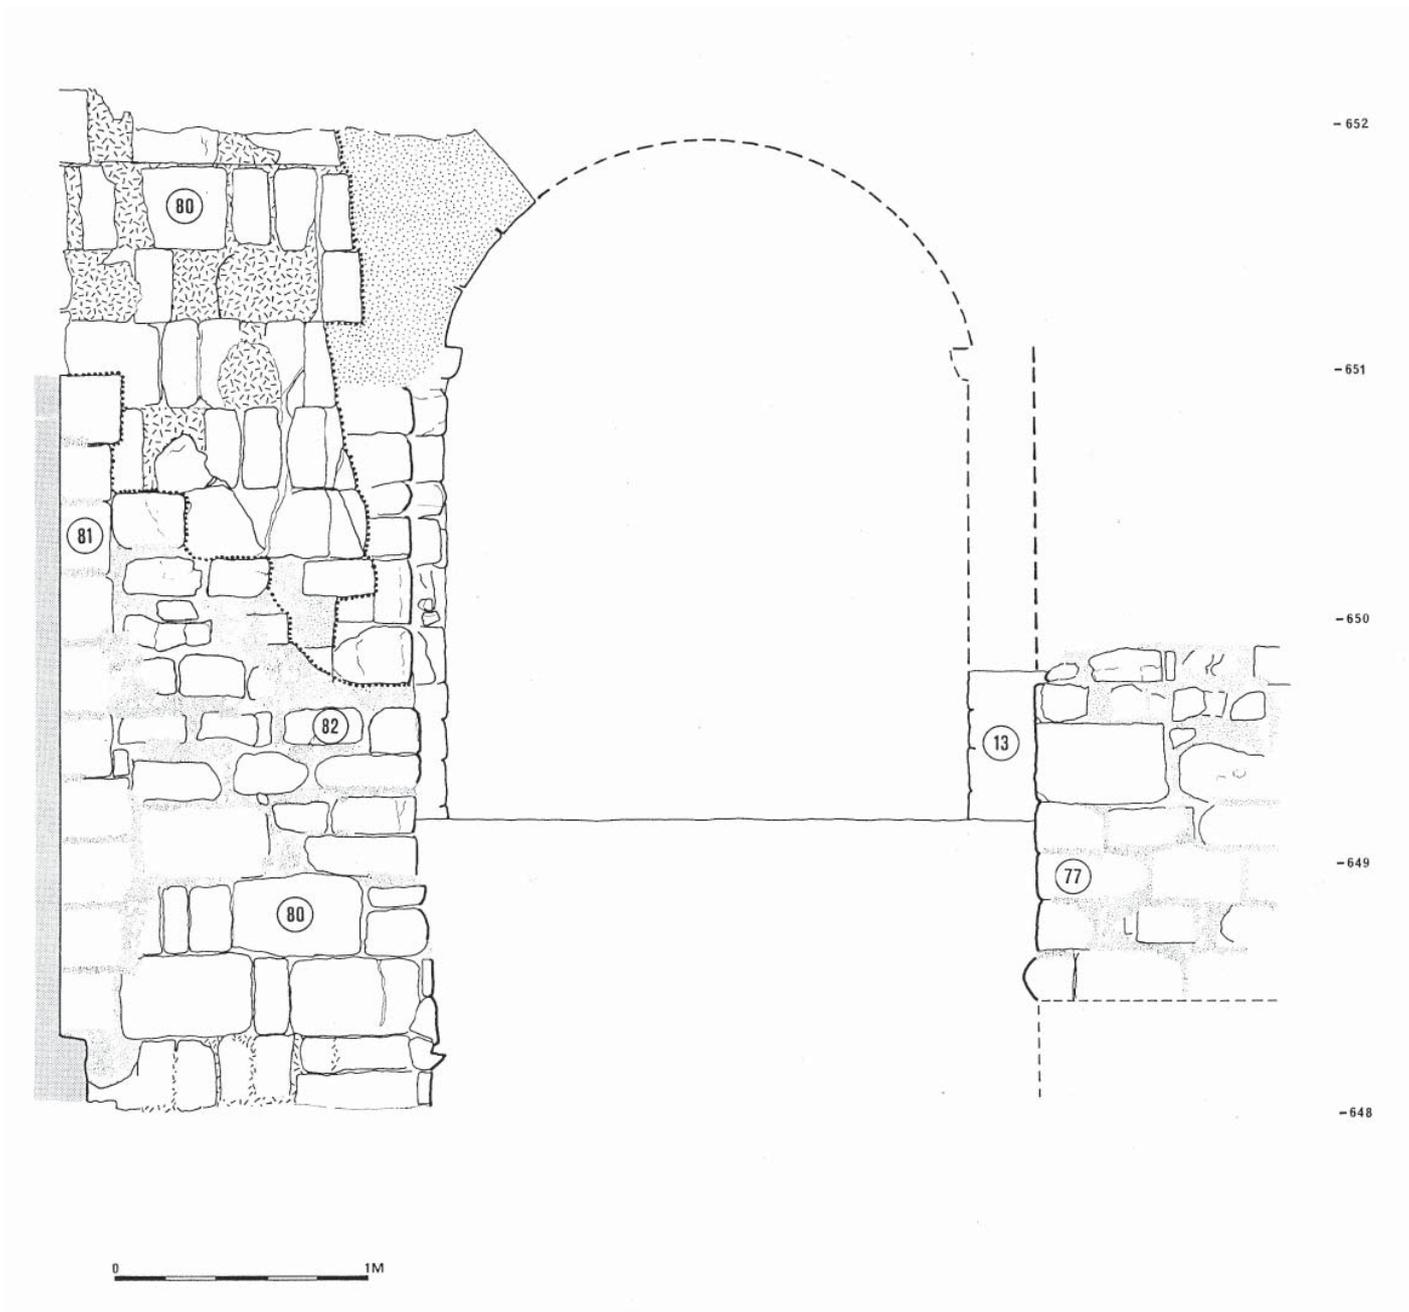
FIG. 5. Sondeo 12. Puerta en el lienzo L10, correspondiente a la parte interior de la antepuerta defensiva del acceso al castillo por el NW. Siglos X (U.E. 80) al XV.
