ANUARIO ARQUEOLÓGICO
DE ANDALUCÍA / 1998

ACTUACIÓN ARQUEOLÓGICA DE URGENCIA REALIZADA EN EL CINE ACCI DE GUADIX, GRANADA.

ANTONIO BURGOS JUÁREZ
CRISTÓBAL PÉREZ BAREAS
RAFAEL LIZCANO PRESTEL
PABLO CASADO MILLÁN

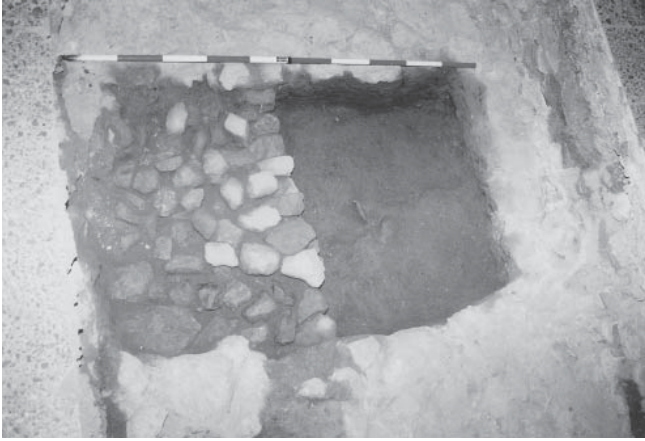
LAM. I. Estructuras ibéricas entre zapatas actuales. Sondeo 1.

Respecto a los niveles ibéricos, en primer lugar nos encontramos con una serie de estratos muy horizontalizados con abundante material cerámico, a éstos se le asocian una serie de muros formados por pequeñas piedras trabadas con tierra y un pavimento de arcilla roja del que únicamente hemos podido documentar alrededor de un metro cuadrado. Este suelo nos aparece a una profundidad de -6,89 m. respecto de nuestro punto cero situado en la zona más alta del cine.

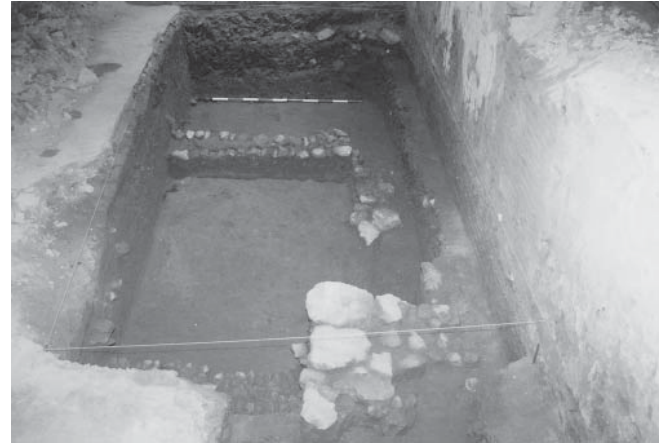
LAM. II. Vista general sondeo 2. Estructuras ibéricas.

Una segunda fase constructiva ibérica, en este caso muy bien conservada y relacionada con las habitaciones de una casa, se sitúa a una profundidad de -3,30 m. (Lam. II). Se trata de varios muros de mampostería, cinco en total, que dividen el espacio en cuatro

habitaciones. Estos muros están formados por zócalos de pequeñas piedras trabadas con tierra y alzados de adobes, la potencia máxima conservada es de 30 centímetros de zócalo de piedras y otros 30 centímetros de alzado de adobe (Lam. III). Los pavimentos de estas habitaciones se sitúan a una altura de -3,85 m., están perfectamente conservados y realizados con arcilla de color rojo. En una de las habitaciones hemos podido documentar los restos de dos hogares en las esquinas y otra pequeña estructura en el centro excavada bajo el pavimento.

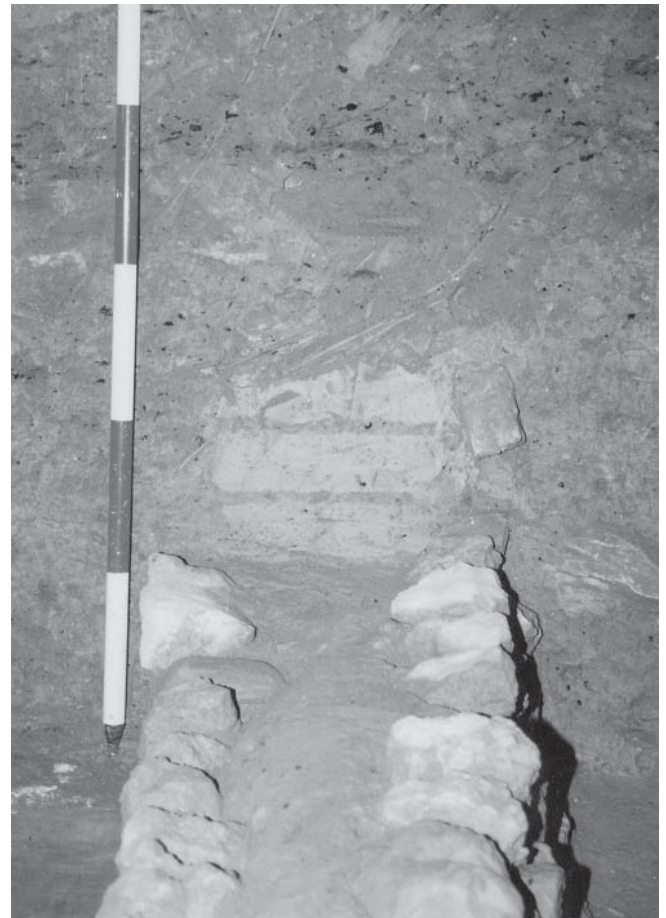
LAM. III. Detalle muro ibérico de piedras y adobes sondeo 2.

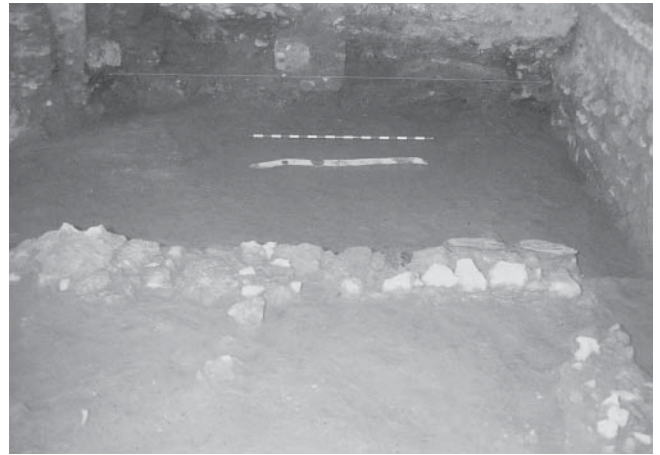
LAM. IV. Muro romano con tubería de plomo. Sondeo 4.

Los primeros restos arqueológicos de interés se documentan a una altura de -2,60 m. desde nuestro punto de referencia. Se trata de una serie de muros romanos, no documentados en la fase anterior, al haber desaparecido estas estructuras por los distintos aterrazamientos que ha sufrido la zona. El muro principal, de dirección norte-sur, tiene una longitud aproximada de unos 4,60 m. por una anchura de unos 0,50 m. y una potencia de 0,40 m., se encuentra destruido en parte por las cimentaciones de los sótanos del antiguo edificio. De este muro, de su lado este, parten otra serie de muros que forman distintas estancias. De su parte norte sale otro muro con dirección este-oeste y unas dimensiones de 2,10 m. de largo por 0,60 m. de ancho y una potencia de unos 0,30 m.. En la zona sur documentamos otro muro en este caso de época más moderna, sin que podamos precisar su cronología por ser parte de una fosa en el que el material aparece revuelto, este muro únicamente da cara en su lado norte. Entre ambos muros apareció un pequeño tabique de piedras bajo el cual pasa una conducción de atadores que atraviesa el muro principal y conti-

núan al oeste en una conducción realizada a base de piedras. Al oeste del muro principal, junto a la conducción descrita anteriormente, documentamos un pavimento de tierra apisonada y lajas de pizarra junto al muro. Bajo este pavimento se localizó una tubería de plomo de unos dos metros de largo y ocho centímetros de diámetro (Lam. IV). Estas estructuras aparecen asociadas a materiales cerámicos del siglo primero.

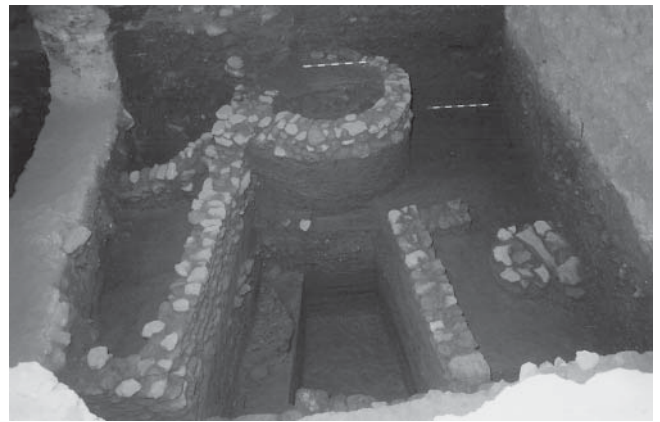
LAM. V. Vista general sondeo 4. Estructuras ibéricas.

Bajo estas fases romanas aparecen los niveles ibéricos donde hemos podido distinguir hasta cinco fases constructivas bien diferenciadas (Lam. V).
