ANUARIO ARQUEOLÓGICO DE ANDALUCÍA 1998
ACTIVIDADES DE URGENCIA
INFORMES Y MEMORIAS
Volumen 2

INTERVENCIÓN ARQUEOLÓGICA DE URGENCIA EN EL SOLAR N° 24 DE LA CALLE MURO DE LOS NAVARROS (SEVILLA)

Resumen: En esta Intervención Arqueológica debemos destacar dos hechos de una importancia significativa en cuanto a la dilucidación del proceso histórico de Sevilla y de su evolución urbanística en relación con dicho proceso. Por un lado aportamos datos relevantes acerca de la configuración y evolución del sistema defensivo de la Sevilla islámica; y por otro, la excavación de una casa de vecinos del s. XVII-XX casi al completo, ha generado información suficiente para dar luz al modo de vida de las clases sociales más bajas de la sociedad sevillana de esa época.

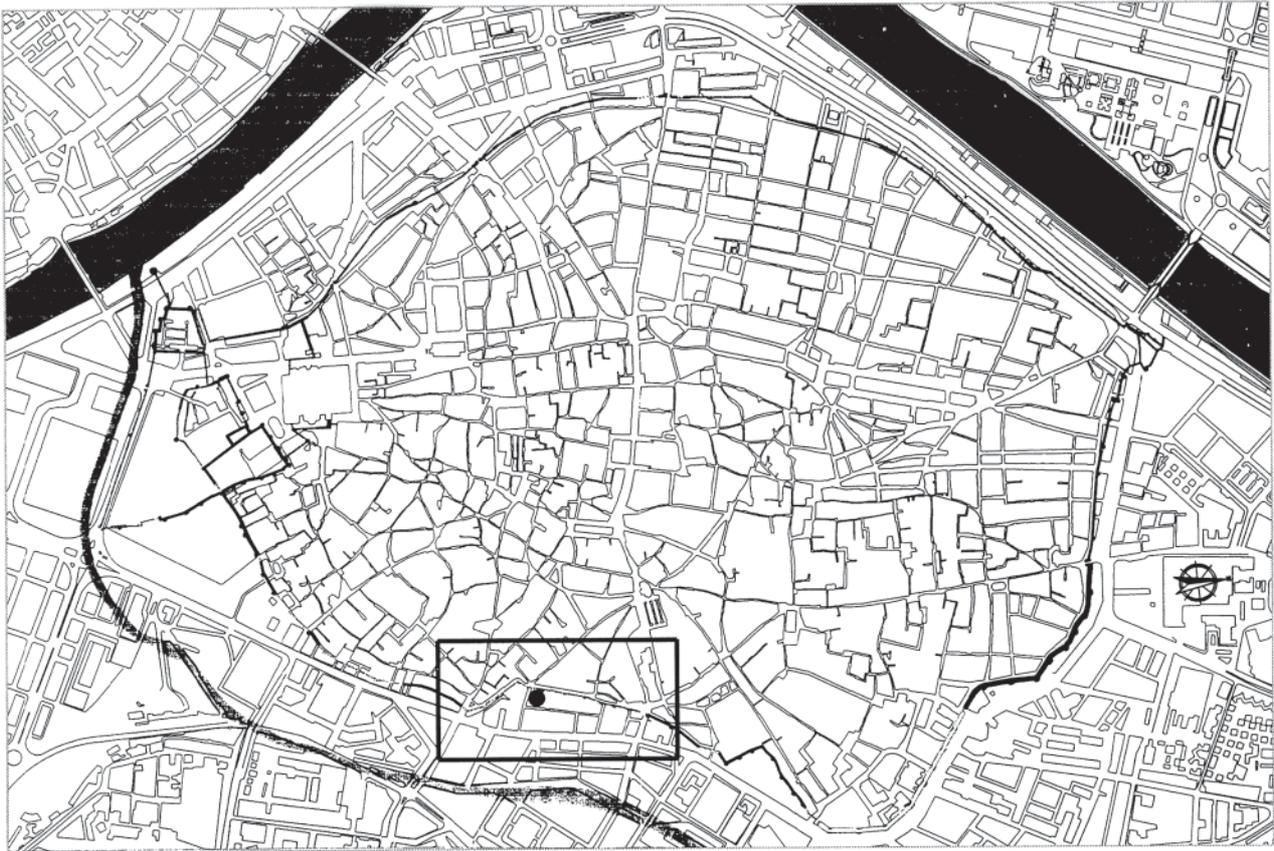
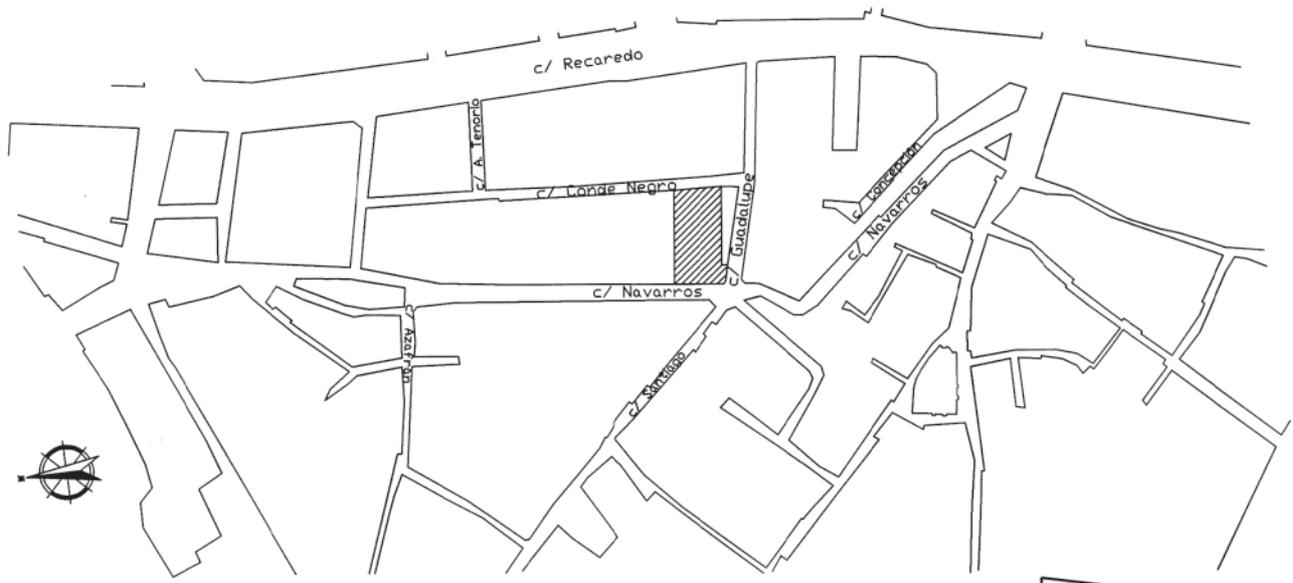
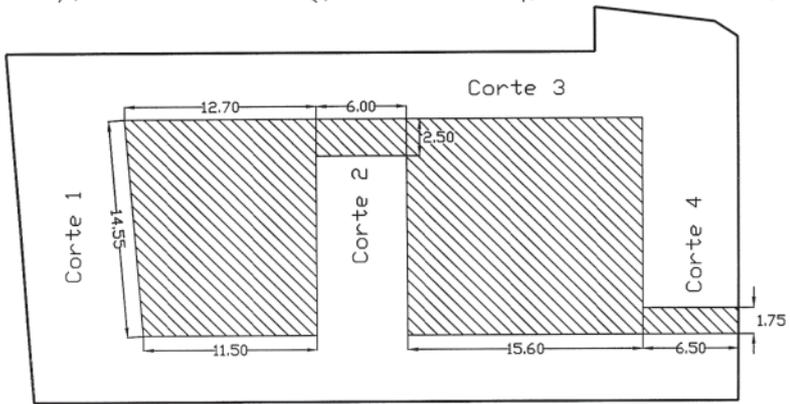
FIG. 1. Localización del solar en relación al casco histórico de Sevilla. Delimitación y acotación del área de excavación.

Por lo que respecta al área intervenida, partíamos de una superficie inicial afectada por el rebaje de 960 m² a la que restamos la superficie de un gran sótano- almacén hallado tras el proceso de derribo, 192 m², por lo que nos quedaron 768 m². De este área excavamos un total de 415'5 m², lo que supuso el 54'10 % de la superficie afectada por el rebaje. La cota en la que se desarrollaría el sótano de la edificación era de -2'85 mts por debajo del actual acerado en la calle Navarros. Por motivos de seguridad tan sólo pudimos rebasar esa cota en tres puntos concretos del área intervenida, alcanzándose -3'30 mts. Para la descripción de los hallazgos utilizaremos la referencia absoluta con respecto al nivel del mar, que se traduce para el punto cero en 9'24 mts s.n.m., situado éste en la c/ Muro de los Navarros.

Aunque los datos que presentaremos más adelante se expondrán con respecto a su adscripción cronológica y/o funcionalidad histórica, realizamos cuatro cortes de dimensiones variables, los cuales se desarrollaban unos a continuación del anterior, de manera que el resultado final fue una gran área de excavación en extensión. El primero de ellos presentaba una forma trapezoidal ya que pretendía amoldarse al muro occidental del sótano-almacén ya comentado con unas dimensiones de 14'55 X 11'50 X 14'50 X 12'70 mts. El segundo hacía de transición entre el primero y el tercero, y tenía la intención de completar en superficie la lectura de una de las estructuras halladas en el primer corte; sus dimensiones fueron de 6 X 2'50 mts. El tercero alcanzó 14'50 X 15'60 mts. Por último, el cuarto corte pretendía localizar la muralla ya que en el tercer corte apareció el antemuro de la barbacana: 6'50 X 1'75 mts.

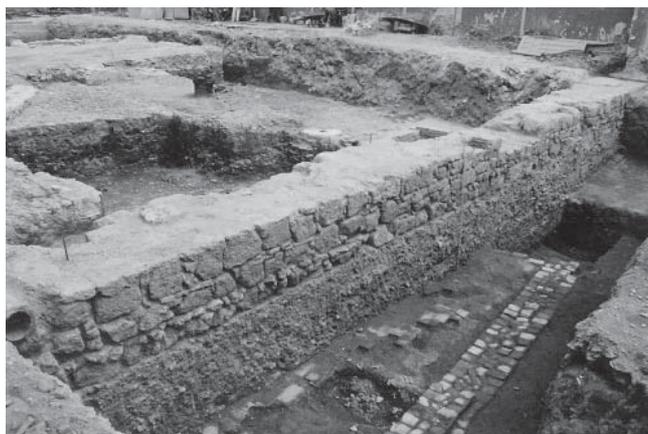
LÁM. I. Vista general del Antemuro Almohade.

Tal como mencionamos con anterioridad hemos detectado el antemuro a todo lo ancho del solar: 24 mts lineales del mismo, con un grosor de 1'40 mts¹³. Su fábrica era la misma tanto en su cara interna como externa. Esta se desarrollaba de la siguiente manera: desde la cota de base de la cimentación 6'44 mts hasta la cota 8'24 mts existía un tapial de color ocre compuesto por piedras de tamaño medio (aprox. 0,10 mts de diámetro) que sobresalen de manera notable de la rasante del antemuro; desde aquí hasta la superficie conservada (cota 9'09 mts) aparece un aparejo a base de sillarejos irregulares en cuanto a forma y tamaño que parecen guardar cierta estructura en hiladas delimitadas a trechos irregulares por ladrillos.

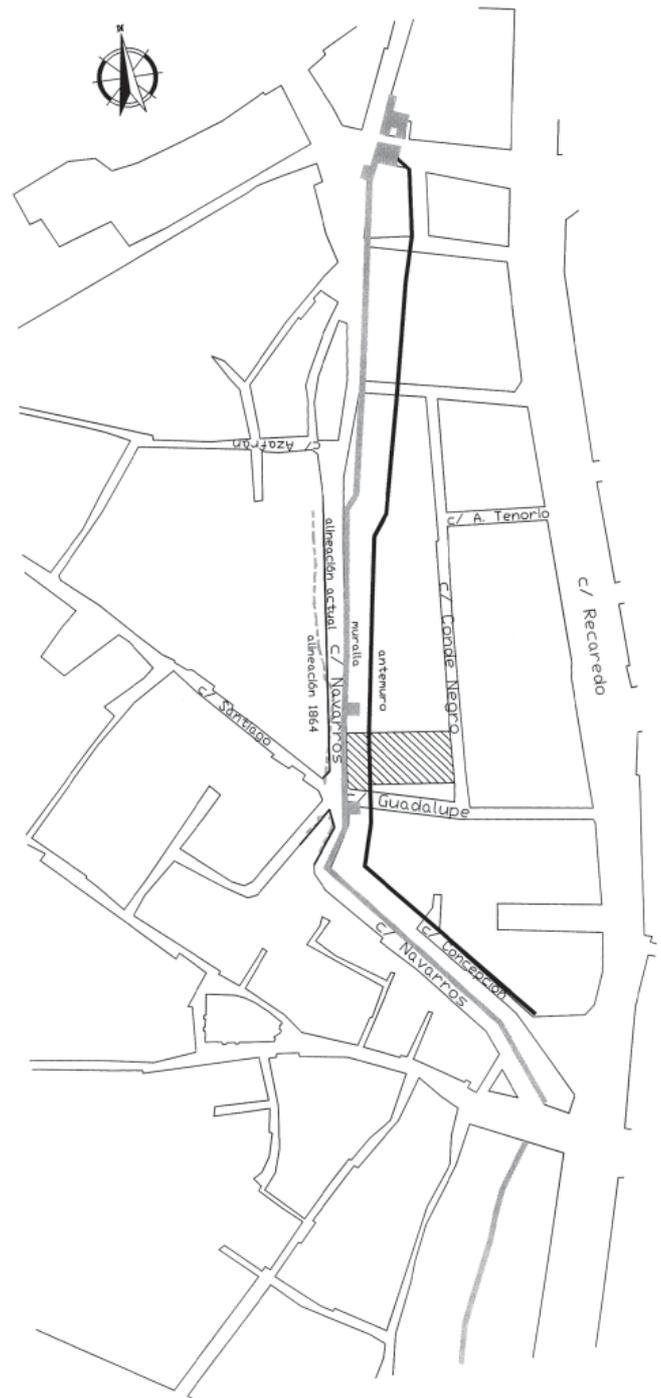
FIG. 2. Hipótesis del trazado de la Muralla Almorávide y el Antemuro Almohade por la calle Navarros.

Un expediente¹², abierto el 21 de octubre de 1864 y cerrado el 3 de diciembre de 1866, nos aporta una planimetría de la propuesta de alineación de la calle Muro de los Navarros para esa fecha. En él se propone el derribo de la muralla y un planteamiento nuevo de línea de fachada en esa acera que, respetando la dirección del lienzo existente en la fachada de nuestro solar, dejara éste un metro separado de la nueva alineación en el exterior de las casas, es decir, en medio de la calle. En cuanto a la acera de enfrente se propone una separación de 9 mts con respecto a la de la muralla y una alineación que rectifique un trazado bastante irregular en todo ese flanco, que además había de servir para dar anchura a la calle.

cabo aunque con algunas salvedades. La separación que se proponía de 1 mts entre la fachada y la muralla no se hizo ya que la distancia actual entre las dos líneas de fachada es de 8 mts, justo uno menos que lo que se pretendía en el expediente citado. Por lo que respecta al trazado de la nueva línea de fachada, ésta lleva exactamente la misma dirección que se programó, por lo que los restos de muralla existentes en toda la calle Muro de los Navarros hasta la altura de la división entre los solares nº 38 y 40 quedan en el exterior o en la misma línea de fachada, mientras que a partir de ese punto los restos deberán buscarse justo en la línea de fachada y hacia el interior de los solares.

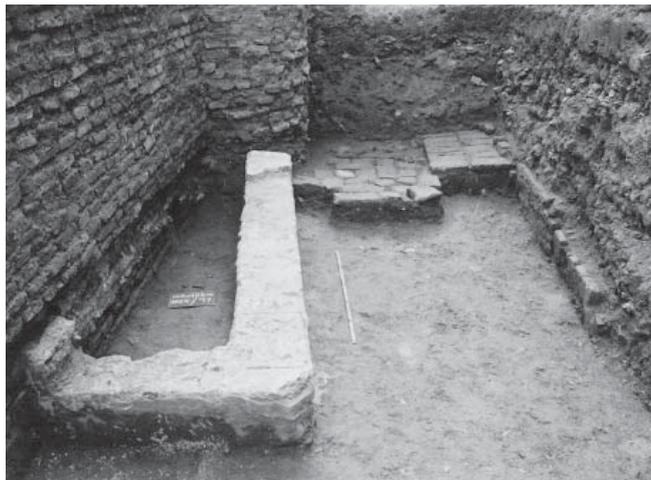
LÁM. II. Restos del s. XVI d.n.e. en el corte 1.

El primero de los restos se refiere a un muro de ladrillos de unos 0'40 mts de grosor, que corre paralelo y casi pegado al antemuro,

realizado con trozos de ladrillos que dan cara hacia el exterior y revuelto entre ambas caras. La cota en la que aparece es 6'44 mts y sólo se ha conservado una hilada.

Relacionado con este muro hallamos un patio en un área reducida a una cota 6'68 mts. Se trata de un suelo fabricado a base de ladrillos enteros y recortes de ladrillos dispuestos de canto en dirección N-S. A distancias variables se definen unas líneas de ladrillos de mayor tamaño, también dispuestos de canto, en dirección E-W. En la zona más septentrional de este área abierta hallamos los restos de un muro de cierre que define un nuevo espacio de vivienda o cobertizos en esa parte del patio. Su técnica es muy similar al del muro anexo al antemuro.

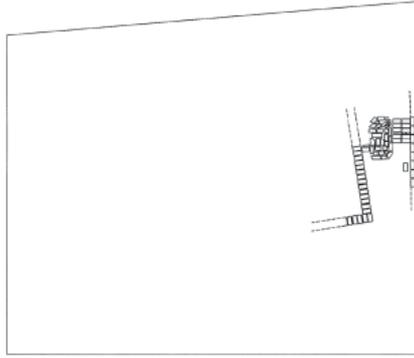
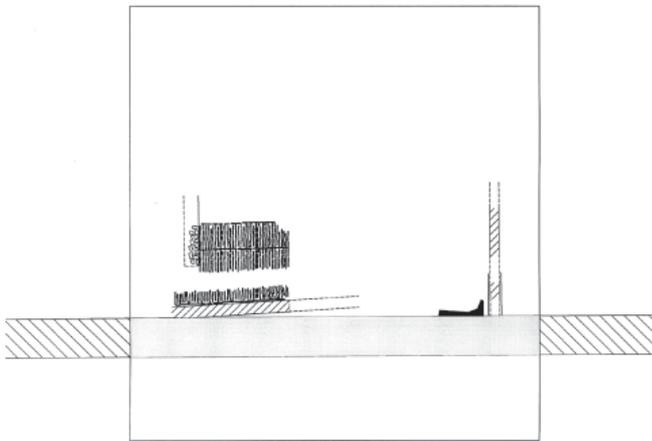
FIG. 3. Restos adscribibles al s. XVI d.n.e.

El segundo de los restos de esta época son los de dos muros de ladrillos y lo que parece ser un suelo asociado a ellos también de ladrillos fechables en torno al s. XVI y que pertenecerían a las estructuras de viviendas de una casa de vecinos. Estos restos han aparecido en la parte sur del primer corte, al lado de las estructuras de un pozo del s. XIX y del muro que da al exterior de la casa de vecinos del s. XVII a XIX-XX, quienes afectan a los restos que estamos analizando ya que los rompen para fabricar sus cimentaciones.

Uno de los muros mencionados tiene dirección E-W (cotas 7'24 / 6'84 mts), construido mediante hiladas de ladrillos y mortero de mala calidad, quedando justo en el límite del perfil sur de este corte. Por este motivo sólo podemos asociarlos a los que aparecen junto a él y ajustar su cronología. El otro muro (cotas 7'24 / 6'84 mts) parece tener una factura de bastante calidad ya que el mortero con el que se fijan los ladrillos es un compuesto de abundante cal que se ha endurecido con el paso del tiempo. Además, hace un giro hacia el norte de 1,20 mts después de un recorrido E-W de 2'80 mts formando por lo tanto un ángulo casi recto. Los lados sur y oeste de dicho muro se presentaban enlucidos con una capa de cal de dureza considerable.

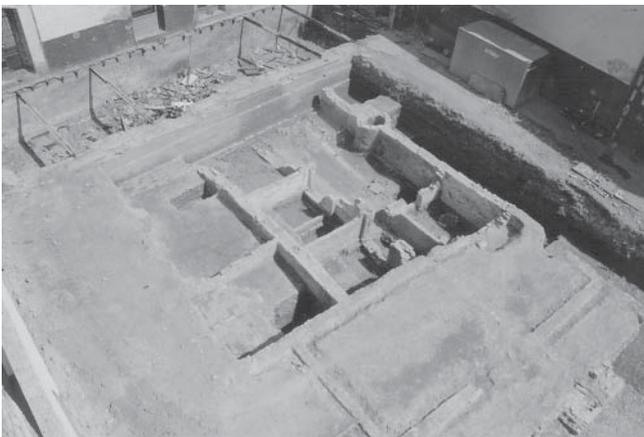
LÁM. III. Vista general de la excavación donde se observan las diferentes fases de ocupación y remodelación de la Casa de Vecinos documentada.

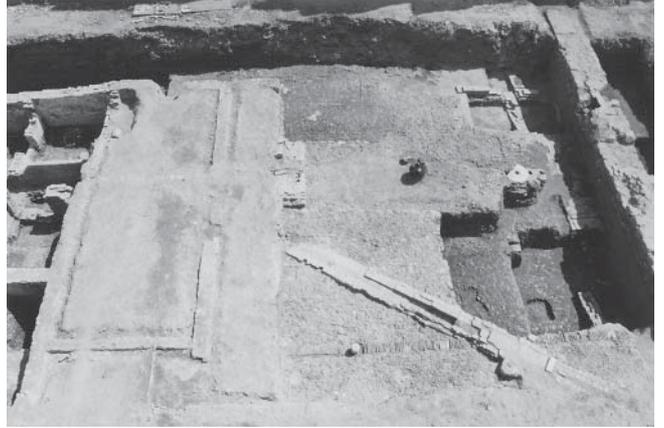
LÁM. IV. Detalle del empedrado del patio trasero del s. XVII d.n.e. hasta 1891 de la Casa de Vecinos.

Se fabrica de la misma manera que el anterior, es decir, a base de ladrillos dispuestos de canto. Pero a este se le van a añadir cantos rodados formando una franja gruesa que proviene desde el acceso de Conde Negro y que se bifurca una vez que llega al patio trasero. El espacio destinado a los ladrillos, a su vez, se halla compartimentado en carriles de 1'40 mts de ancho que a su vez tienen diferentes largos.

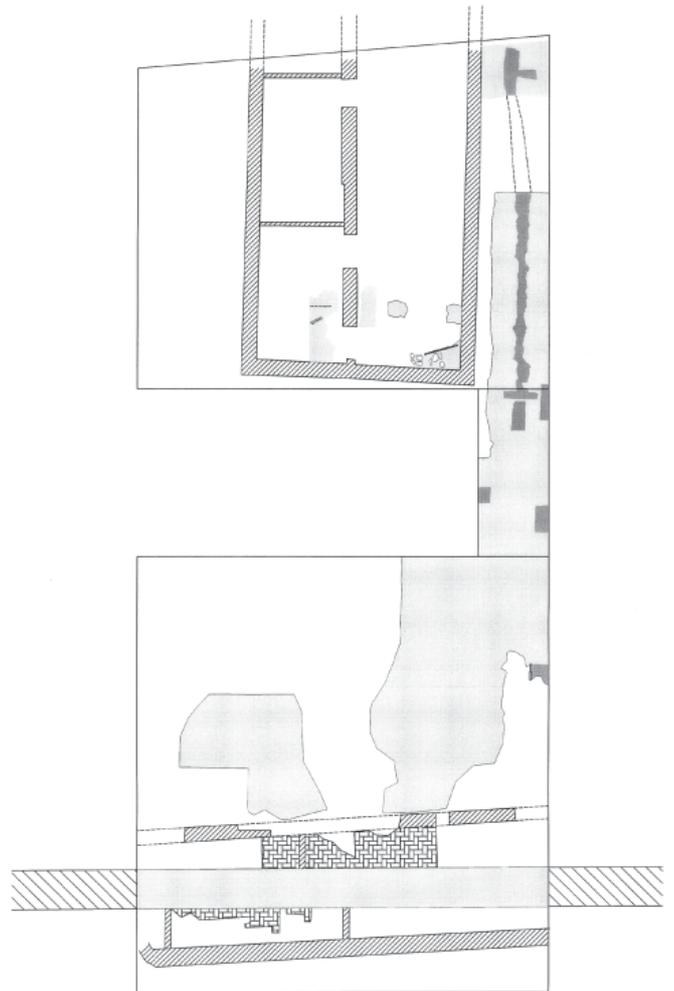
FIG. 4. Casa de Vecinos del s. XVII d.n.e. hasta 1755.

La edificación presenta una serie de muros de un grosor de 0'50 mts paralelos entre sí entre los que se fabrican las citaras que delimitan las diferentes habitaciones. Estos muros, por su grosor y posición con respecto al conjunto, creemos que actuarían de muros maestros a la hora de sustentar el peso de una segunda planta, la cual hubo de plantearse de similar manera que la inferior.

La casa tenía unas dimensiones aproximadas de 19 mts de larga y 8 mts de ancha, presentando su fachada principal de acceso por la calle Conde Negro. Su estructura interna definiría, en la planta baja, cinco habitaciones de unas dimensiones medias de 4'5 X 3 mts (13'5 m²) en las que habitarían otras tantas familias, al igual que en la planta alta, para un total de diez familias. El suelo de estas habitaciones era de cal y tierra apisonada, aunque bien podría tratarse de la cama de una solería de losas de barro que hubieran desaparecido para ser reutilizadas en la reconstrucción que tendrá lugar en el s. XVIII.

Todas compartirían un espacio común de patio ubicado en el flanco sur de la casa, en la hemos podido documentar piletas para el lavado de la ropa, con el correspondiente desagüe hacia un pozo negro. El suelo de este patio estaría conformado por ladrillos de canto y algunos cantos rodados.

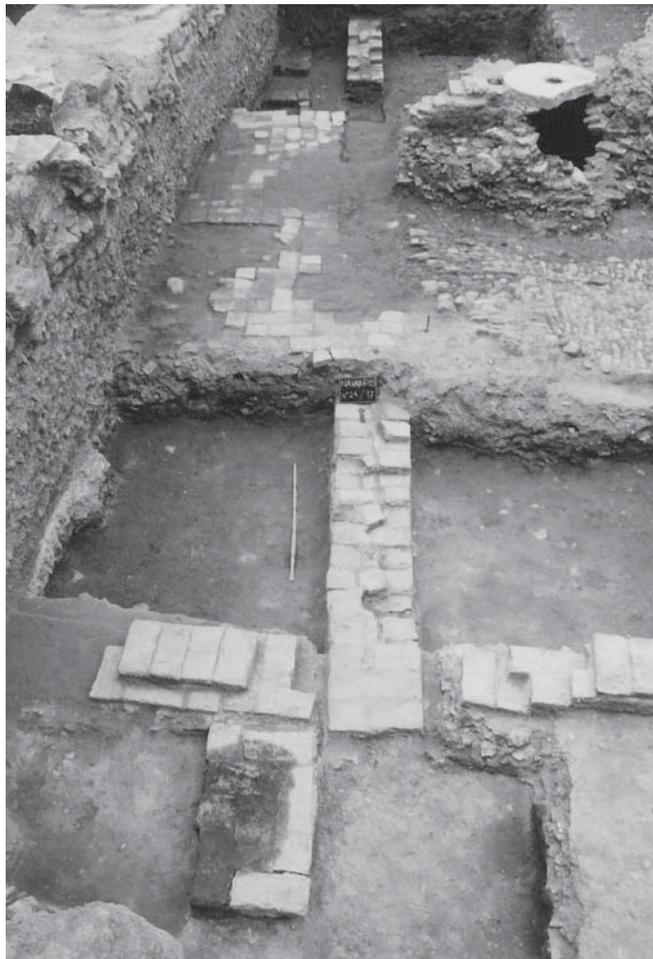
LÁM. V. Detalle de los restos de las edificaciones del s. XVII-XVIII d.n.e. adosadas al antemuro.

Para las estructuras anexas al antemuro se construyen sendos muros de unos 0'50 mts de ancho a ambos lados del antemuro. Estos muros están perfectamente orientados con respecto a la que fue la fachada por la calle Conde Negro, y también guardan una misma dirección que los restos de la edificación de vivienda de la centuria anterior.

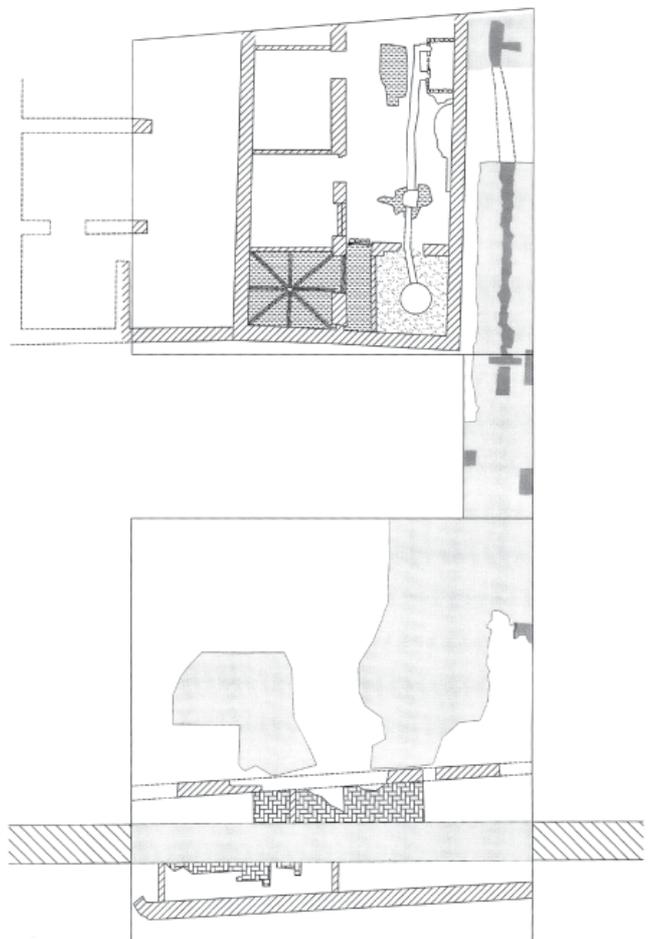
FIG. 5. Casa de Vecinos desde 1755 hasta 1891.

La transformación más profunda sufrida por la casa de vecinos fue su ampliación y la nueva distribución interna del espacio habitable. La casa aumentó sus dimensiones añadiendo por su flanco norte un espacio de las mismas dimensiones que el anterior, lo que se detecta porque el muro oeste de la casa es ampliado, notándose una ligera desviación en la orientación con respecto al anterior, y porque se puede observar con claridad como es un añadido y no un único muro de cierre.

De esta manera la casa pasó a tener unas dimensiones aproximadas de 19 mts de largo y 16 mts de ancho, utilizándose como conexión entre ambas viviendas el patio trasero a ambas y un acceso existente al norte de una de las habitaciones detectadas durante la intervención.

Las nuevas habitaciones presentan una media de 3'50 X 3'00 mts (10'50 m²), elevándose ligeramente la cota de pavimento hasta 7'24 y 7'44 mts. Al igual que en la centuria anterior no podemos asegurar que los suelos fueran de cal y tierra apisonada, sino que bien pudiera tratarse de la cama de una solería desaparecida.

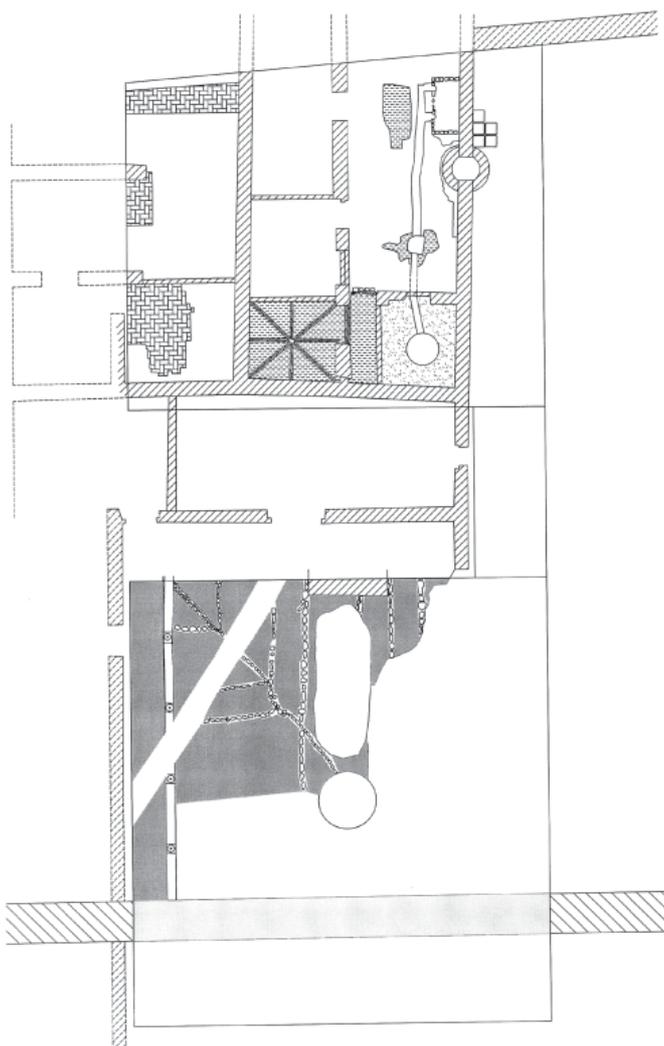
FIG. 6. Casa de Vecinos desde 1891 hasta mediados s. XX d.n.e.

La última fase de la casa de vecinos consiste, entre otras cosas, en una modificación de vital importancia por cuanto supone la ruptura del esquema anterior de casa hacia la calle Conde Negro y patio trasero al que se accede por esa misma calle, y se pasa a la de casa que da a la calle Conde Negro, pero también a la calle Navarros gracias a que se conecta el patio trasero con esta calle, cegando el anterior acceso por Conde Negro. La actuación que se lleva a cabo es la de elevar artificialmente el nivel del patio trasero hasta la cota 8'73 mts de manera que pase por encima de los restos que quedaban en pie del antemuro y continuara hasta la calle Navarros, en donde se cerraría con un muro que tal vez sea el que se apoya encima de los restos de la cimentación de la muralla, que se conservan tras su destrucción en estas fechas.

El cambio más sustancial es el de la construcción de una nueva estancia alargada anexa al muro oeste de la casa y que se abriría al patio. Este, a su vez, va a ser remodelado en diversos aspectos. El anterior patio tenía un pavimento de ladrillos dispuestos de canto, mientras que el nuevo se configura a base de guijarros de tamaño medio sobre los que se dibujan líneas que convergen en el centro del mismo realizadas a base de piedras de mayor tamaño. A su vez, estas líneas convergentes están unidas por otras paralelas y perpendiculares de manera que se conforma un dibujo que se asemeja a una tela de araña. En el centro del patio se ubica un pozo negro que recoge el agua de lluvia mediante un simple desnivel en el pavimento dirigido hacia ese punto. También se eleva la anterior calle de acceso al patio, que se convierte ahora en un espacio de uso común ensolado con losas de piedra de Tarifa a la cota 8'37 mts.

Además de esta elevación y de la construcción de un espacio cerrado amplio en el flanco este, se levanta una galería corrida en los flancos norte y este conformada por una hilera de ladrillos de canto que definirían el espacio de tránsito de esta galería y que tenía columnas cada 2'45 mts. Este dato nos hace pensar en la posibilidad de la existencia de una planta superior ocupada por viviendas a las que se accedería a través de un pasillo que transitaría por encima del voladizo que se generaba con la galería columnada.

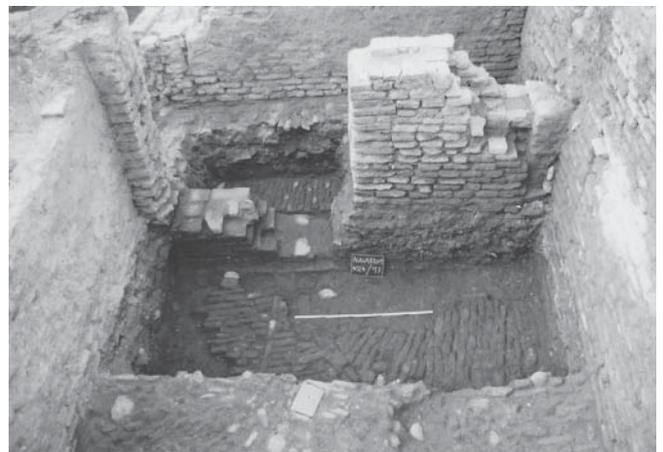
LÁM. VI. Detalle de una habitación de la Casa de Vecinos en la que se observan al menos tres fases de ocupación diferentes.
