ANUARIO ARQUEOLÓGICO
DE ANDALUCÍA / 1999

EL ARRABAL MUSULMÁN DE ATTABANIM. I.AU. EN UN SOLAR ENTRE LAS CALLES CAÑAVERAL Y LA PUENTE. MÁLAGA

JOSÉ ANTONIO RAMBLA TORRALVO.

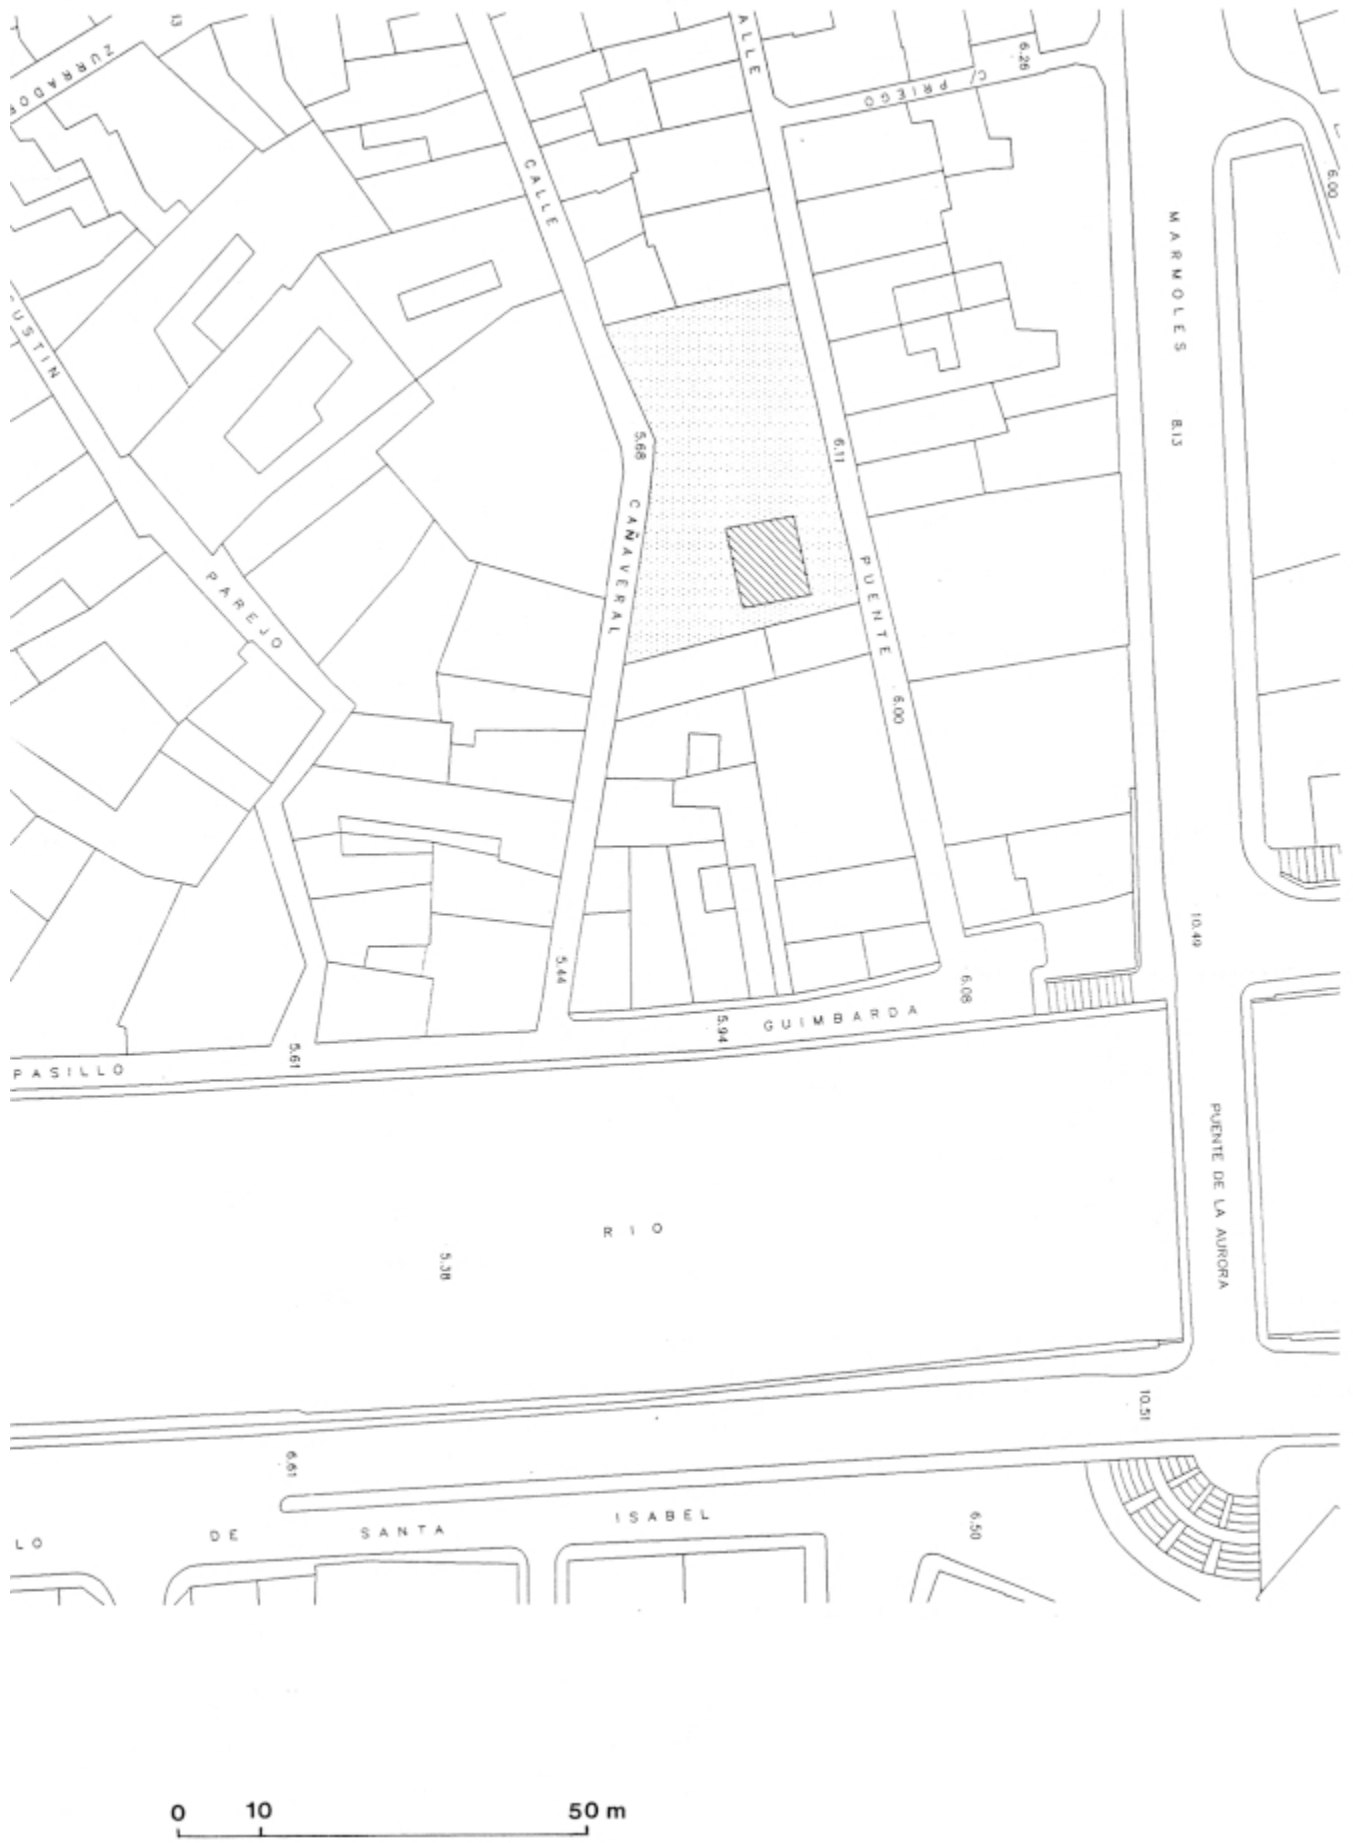
FIG. 1. Situación del corte en el solar.

Tanto el planteamiento como la metodología empleada se ajustan completamente a lo especificado en el proyecto de intervención que consistió en el rebaje mecánico de todo el solar de entre 1 y 1,5 m, según se tratase de la parte más cercana a calle La Puente, a una cota de 6,11 m, o de la mitad lindante a calle Cañaveral, a 5,5 m, para seguir con el planteamiento de un corte de 10 x 10 m en el extremo oriental (Plano 2).

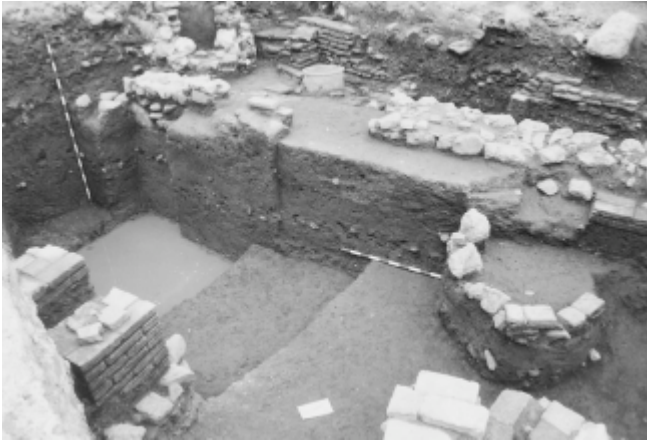
LAM. I. Aspecto de los niveles de base. Arcillas con material romano y musulmán debidamente estratificado.

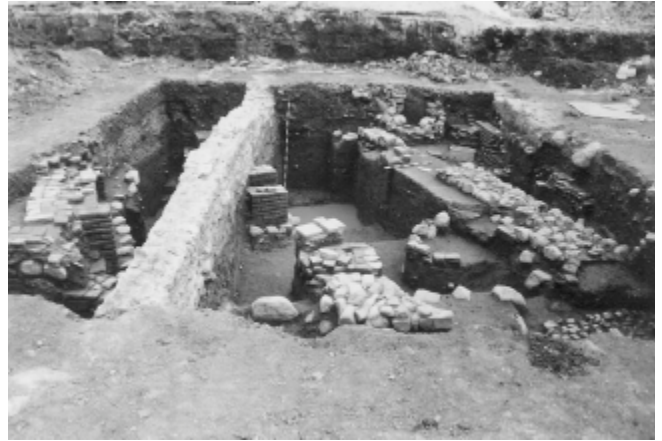
LAM. II. Vista final del corte con el conjunto de las estructuras musulmanas y modernas.

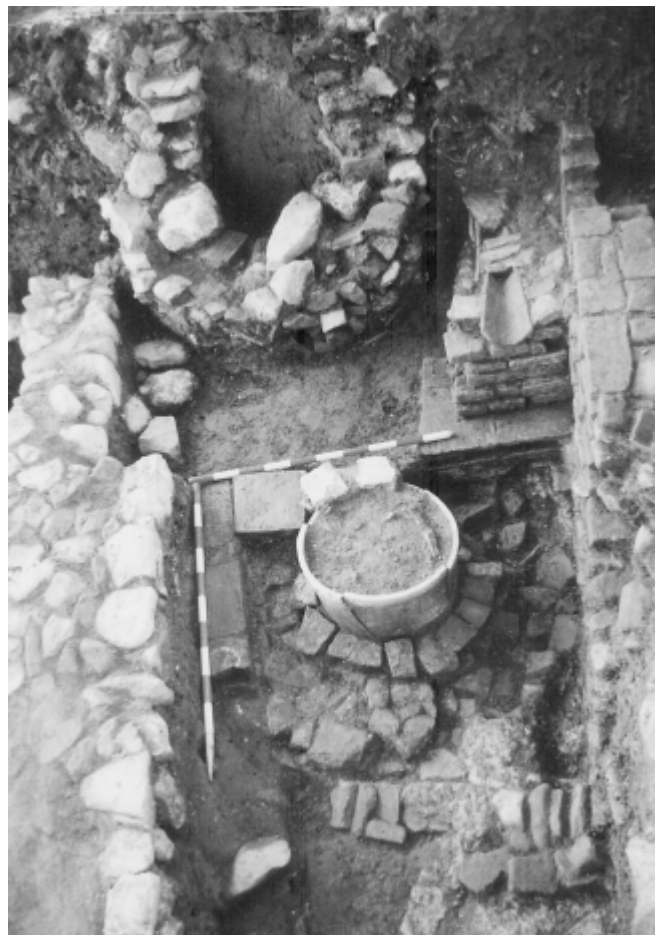
LAM. II. Restos de la piletita y canalización de tejas con el pozo de captación insertado con posterioridad.

Sin embargo, una parte quedó a salvo de este proceso erosivo y será el sector de la piletita. En este se ha conservado la estratigrafía que mostraba el abandono de las primeras ocupaciones almohades, su colmatación y la apertura de pozo de captación de agua potable (UE 31), que igualmente se ve relleno por un depósito musulmán de los siglos XIII-XIV (UE 32), que será la última evidencia de dicho periodo.

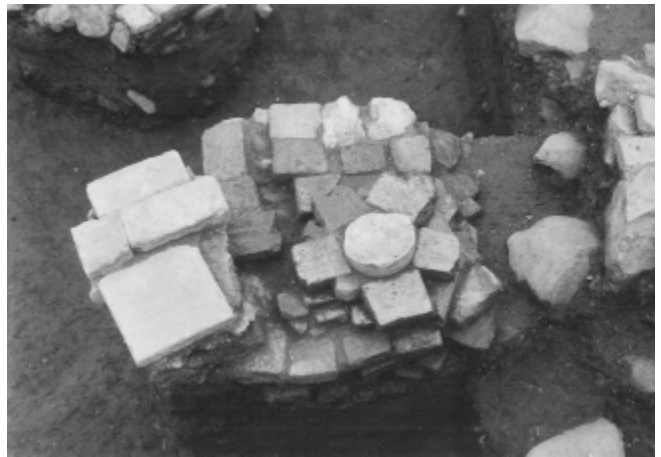
LAM. IV. Detalle del pilar central islámico y parte del tabique moderno. Arranque del fuste cimentado en zapata de ladrillo.

3,5), así como la técnica constructiva y la orientación. La existencia de estos pilares, un total de tres, nos conduce a pensar que nos encontramos en el interior de una estancia amplia, diseñada con el fin de crear un espacio diáfano o por el contrario nos encontremos en un espacio abierto con disposición de pórtico. Dos de los pilares son de ladrillo y de base cuadrada (UU.EE 8 y 9), y el otro se fundamenta en una zapata de forma más irregular (UE 36), conservando este último parte de un fuste de mármol con 0,20 m de diámetro. Un dato interesante ha sido comprobar como este se encaja sobre una cama de plomo, que igualmente se documenta en el pilar central, en este caso sin mantener la columna.

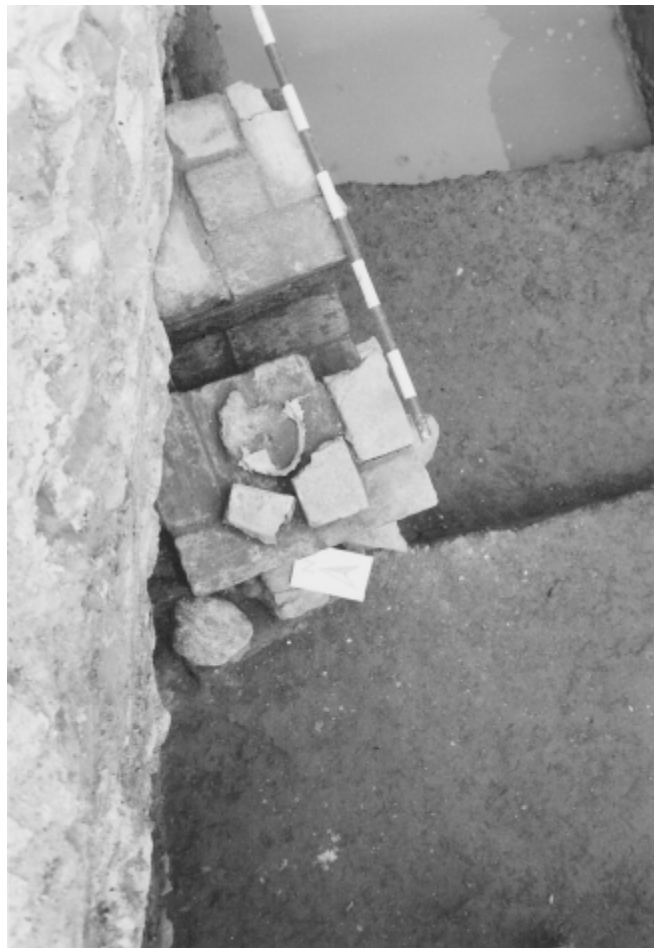
LAM. V. Otro aspecto de pilar con los restos de plomo que recibía la base del fuste de mármol.
