ANUARIO ARQUEOLÓGICO
DE ANDALUCÍA / 1999

INTERVENCIÓN ARQUEOLÓGICA DE URGENCIA EN C/CASTILLA N.º. 102 (SEVILLA)

ENRIQUE LUIS DOMÍNGUEZ BERENJENO
MERCEDES ORTEGA GORDILLO

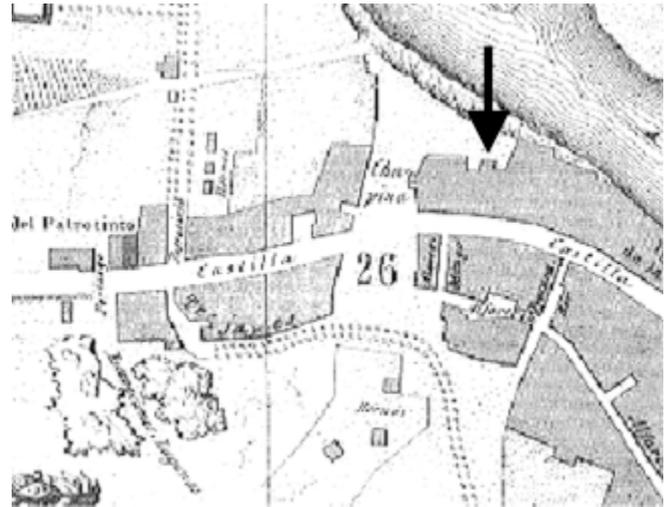
FIG. 5. El caserío de Chapina según el plano de Manuel Álvarez-Benavides López (1868, cf. nota 14; la flecha señala la situación aproximada del solar de Castilla 102).

- El plano de Manuel Álvarez-Benavides y López (14), de 1868 (fig. 5). En él puede apreciarse cómo Chapina se configura como un gran espacio abierto, a ambos lados del cual se

desarrolla la calle Castilla. Cabe mencionar asimismo la abundante presencia de hornos, dedicados principalmente a la producción de ladrillos y tejas, que conformarán paulatinamente el sector conocido como “Los Tejares”.

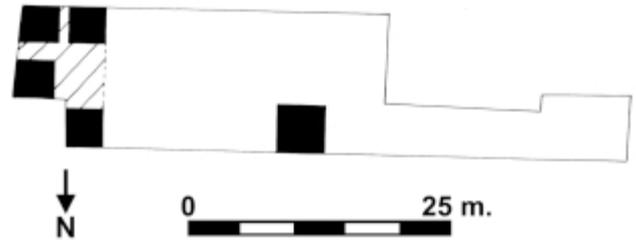
FIG. 7. Planta del solar de Castilla 102 con indicación del área sondeada.

La Intervención se realizó mediante la disposición de una serie de bataches transversales (fig. 7), de superficie variable y una profundidad media de 3'5 m. Los medios de excavación fueron fundamentalmente mecánicos, algo que ya se preveía en el Proyecto de Intervención dada la previsiblemente escasa potencialidad arqueológica del solar. Se sondearon un total de 107 m², lo cual cubría las necesidades de investigación determinadas por la *Carta de Riesgo* (100 m²).

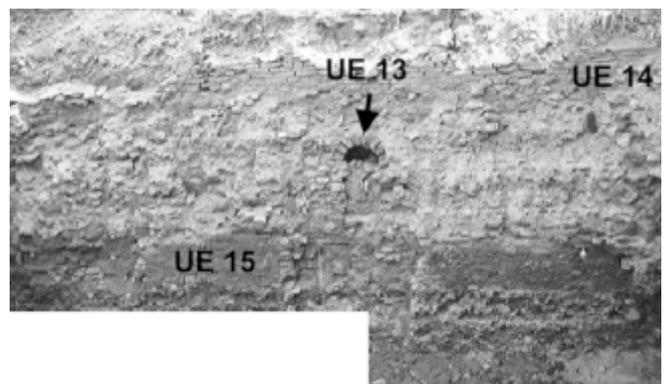
LAM. I. Vista de la medianera oriental del solar, con indicación de UEC.

- UEC 13 (lám. I): Cloaca construida a base de ladrillos de taco que cierran en bóveda de cañón. Cruza el solar el sector meridional del solar en sentido Este-Oeste. Asociado a ella se documenta todo un complejo de atarjeas relacionable con una fase de recrecimiento posterior a la implantación original en este sector.

- UEC 14 (lám. I): Segundo momento constructivo de la fachada oriental del solar, en relación con la implantación de la cloaca UEC 13. El muro se realiza mediante ladrillos de taco en hiladas superpuestas a soga y tizón.

- UEC 15 (lám. I): Primer momento constructivo de la fachada oriental del solar. El sistema constructivo es similar al de UEC 14, excepto por la menor calidad de la argamasa de trabazón.

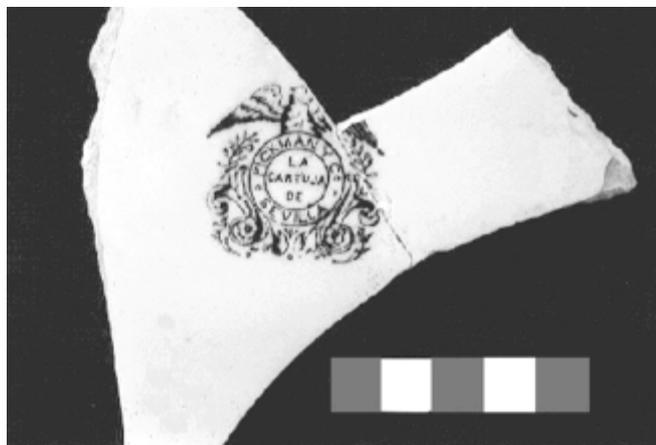
LAM. II. Detalle de fragmento de plato de porcelana de Pickman (1892-1899) localizado en la UED 2.

- UED 2: Nivel de colmatación de la primera fase constructiva del sector meridional del solar (UEC 1). Presenta abundante inclusión de restos de ladrillos y tejas, así como de fragmentos cerámicos. El análisis de éstos ha permitido establecer la cronología de colmatación en torno a la década de 1920, debido principalmente a la presencia de un ladrillo refractario de la Casa Pickman, producción que deja de fabricarse en los años 20 del presente siglo. El resto de las producciones cerámicas localizadas en este paquete estratigráfico nos dan en general una cronología centrada en la segunda mitad del siglo XIX, destacando la presencia de un plato de porcelana, igualmente de la Casa Pickman, cuyo sello de fabricación nos sitúa en el período 1892-1899 (lám. II). De todo ello se deduce que la colmatación de la primera fase constructiva del solar se produciría entre 1900-1920. Es igualmente interesante la abundante presencia en este nivel de producciones comunes, no ya solo tejas y ladrillos sino, especialmente, una producción de pequeñas tinajas comunes que parecen caracterizar el horizonte cerámico de la segunda mitad del s. XIX.

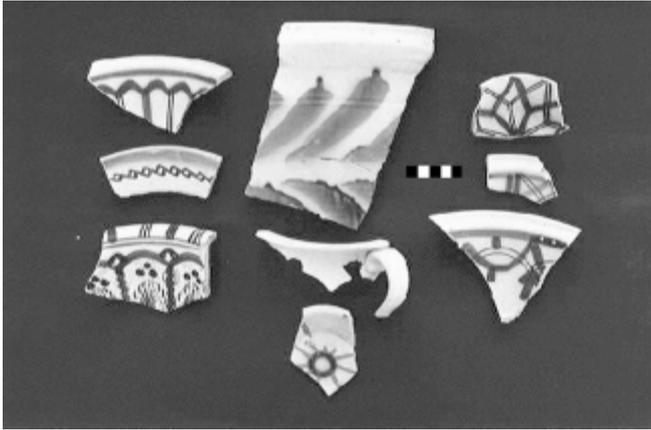
LAM. III. Materiales contemporáneos procedentes de la UED 29.

- UED 29: Nivel de cimentación de UEC 17. Se realiza a base de fragmentos de ladrillos, tejas y cerámica, englobados por una matriz de tierra. Igualmente aparecen restos de bloques de arcilla calcinada que parecen indicar que la cimentación se realizó con materiales de acarreo procedentes de restos de alfar. Los restos cerámicos (platos y bacines con decoraciones policromas en verde, negro, amarillo, naranja, azul y morado; lám. III) nos permiten asignar a este nivel, y

consiguientemente a la fase por él cimentada, una cronología amplia de s. XIX que ha de ser acotada por las unidades directamente relacionadas.
