ANUARIO ARQUEOLÓGICO
DE ANDALUCÍA / 1999

INTERVENCIÓN ARQUEOLÓGICA DE URGENCIA EN CALLE RELATOR, 92. SEVILLA

INMACULADA CARRASCO GÓMEZ
ELENA VERA CRUZ

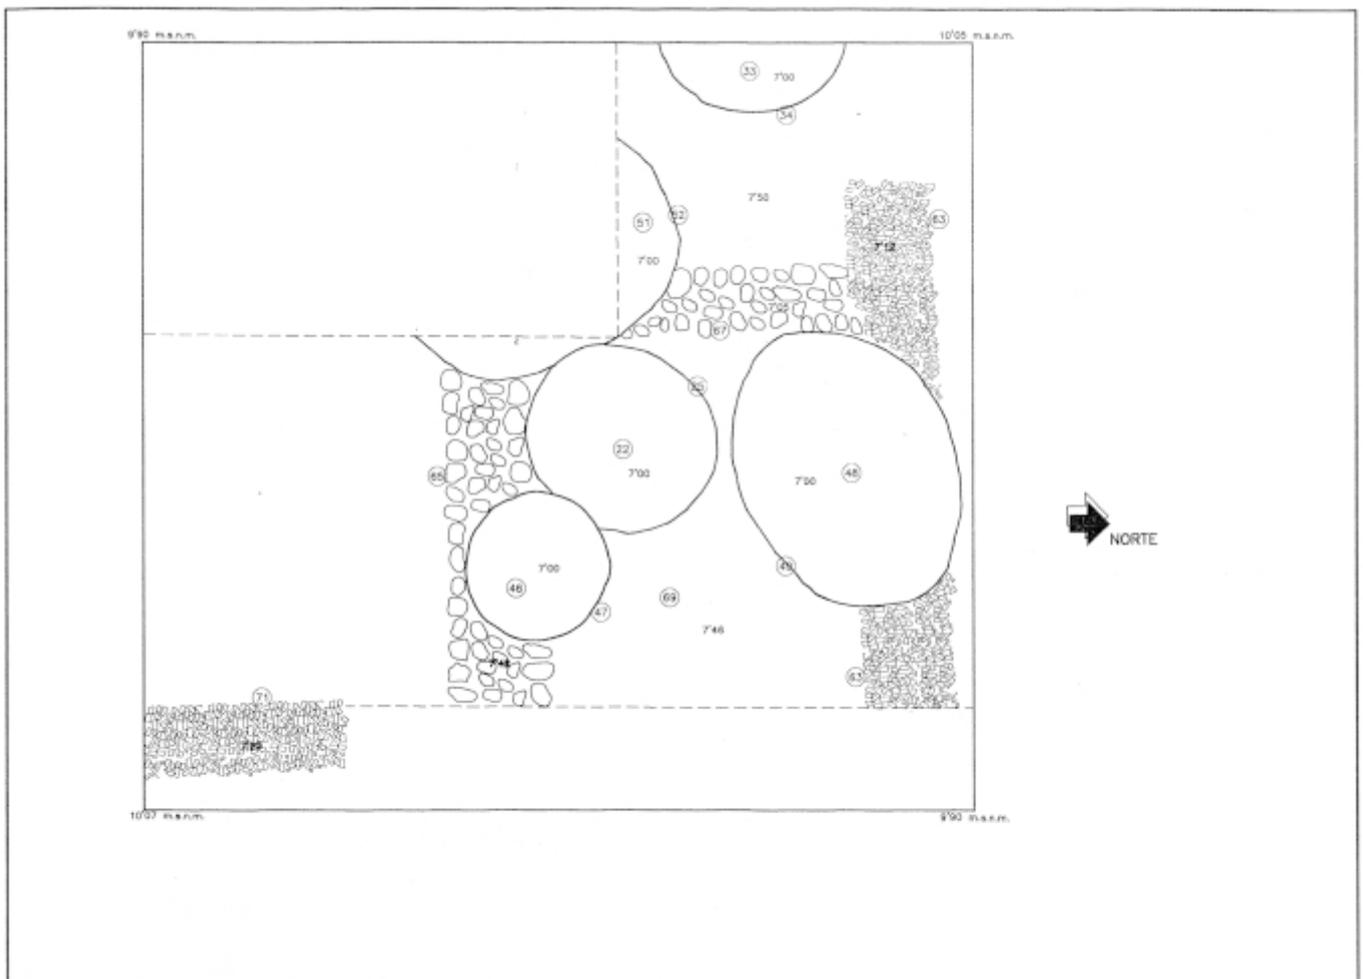
FIG. 3. Planta estructuras romanas.

aportada por los restos cerámicos encontrados en los paquetes de relleno asociados, se remonta a mediados del siglo II d. J.C. Esta fase viene representada únicamente por una serie de infraestructuras, conformadas a base de cimentaciones, que inauguran unas alineaciones que, con escasas diferencias, van a perdurar hasta hoy. Estas estructuras se asientan directamente sobre una capa de origen y formación natural, con una matriz arcillosa de color rojizo donde abundan los nódulos de cal, que a su vez se superpone sobre el lecho de arenas del firme natural del terreno, lo que por otra parte evidencia la cercanía de la parcela al antiguo brazo del Guadalquivir.

Cota histórica 7'40 m.s.n.m. (Fig. 3).

inaugurándose la urbanización de la parcela y unas alineaciones que, salvo escasas diferencias, van a perdurar hasta hoy. Los restos constructivos adscribibles a época altoimperial, socavan tanto la potente capa de nódulos de cal definida anteriormente como el firme en algunos sectores; estas UU.EE. vienen conformadas por los restos de cimentaciones, cuya anchura no sobrepasa en ningún caso los 0'6 m., trabadas en perpendicular unas a otras conformando unidades habitacionales de pequeño tamaño –en torno a 6 m²–, y están construidas sobre una base de cantos rodados con un diámetro en torno a 8-10 cm., dispuestos horizontalmente, sobre el que se disponen fragmentos de ladrillos y tégulas, junto con cerámica de almacenamiento de gran porte fragmentada, formando un ripio que utiliza únicamente barro como aglomerante. Estas infraestructuras no han sido desmontadas pero en la limpieza de las mismas hemos recogido algún material cerámico correspondiente básicamente a formas comunes junto con algunos fragmentos de terra sigillata hispánica, lo que, junto a la utilización de obra latericia muy pauperizada, nos fechan estas estructuras en un momento avanzado del siglo II d. J.C. Igualmente, la ausencia de pavimentos asociados a estos primeros momentos de ocupación, nos habla de la posibilidad de encontrarnos en los niveles de infraestructuras de los mismos, estando situada su cota histórica en torno a los 7'40 m.s.n.m. (Lám. II).

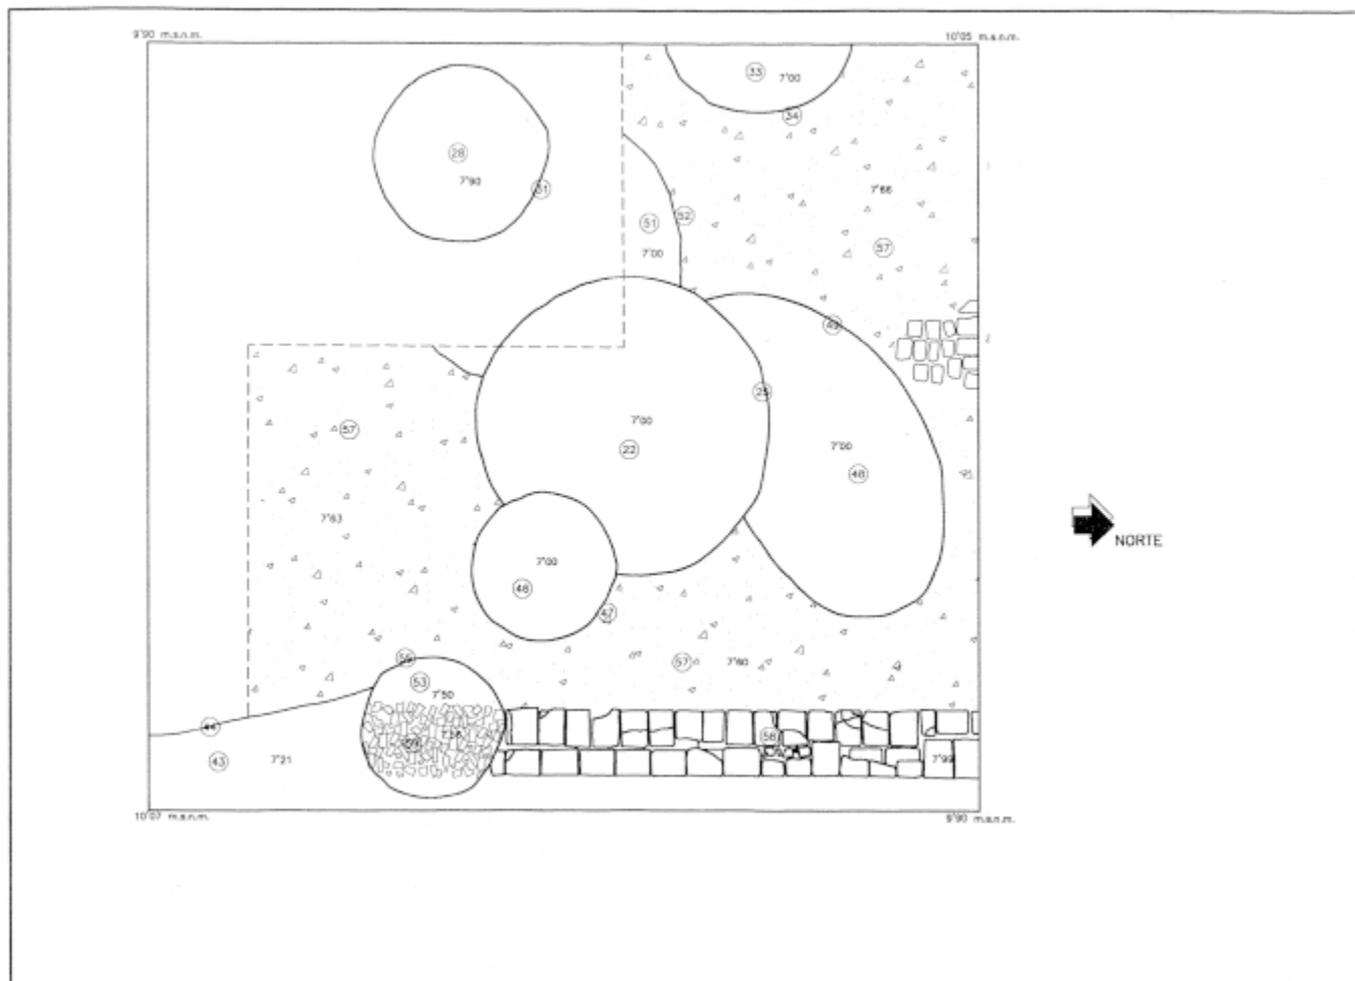
FIG. 4. Planta estructuras visigodas.

Se produce en esta época un nuevo impulso constructivo que ha dejado una importante huella en la parcela. De este periodo hemos documentado un pavimento construido con un endeble mortero compuesto fundamentalmente de cal, gravilla y material de machaqueo (ladrillos, téglulas y cerámica de almacenamiento), que unifica todos los sectores excavados, asociado a un muro que mantiene las orientaciones inauguradas durante el proceso constructivo anterior, construido con ladrillos de grandes dimensiones, que conserva una altura media en torno a los 0'4 m. El material cerámico recogido durante los trabajos de desmonte del pavimento, referente sobre todo a bordes de ánforas de producción tardía, fechas estas estructuras hacia el siglo V.

Cota histórica 7'60-7'70 m.s.n.m. (Fig. 4).

El siguiente proceso constructivo viene definido por una serie de estructuras de mayor envergadura y solidez que las definidas anteriormente, que elevan la cota de uso mínimamente hasta situarse en torno a los 7'60 m.s.n.m. Estas estructuras vienen definidas por un sólido muro, desmontado en parte tanto por un pozo almohade, como por una zanja de saqueo, que roba parte de los materiales que conforman dicho muro (fig. 7). La estructura conserva una altura aproximada de 0'35-0'40 m., teniendo unas dimensiones máximas constatadas de 5'20 m. de largo y 0'58 m. de anchura, y está construida con ladrillos con unas dimensiones de 30x22x5 cm., trabados con barro, dispuestos a soga por una cara y tizón en la contraria. La cimentación del muro está conformada a base de hiladas superpuestas de ladrillos fragmentados con disposición triscada y trabados con barro, cuya construcción socava tanto las capas a las que se superpone esta estructura como en firme natural del terreno en algunos tramos. El muro definido está asociado a un pavimento construido con un mortero atenuado a base de cal y fragmentos de material constructivo, tales como ladrillos, ímbrices y tégulas, junto con material cerámico de almacenamiento de gran porte. La construcción de estas unidades habitacionales ha supuesto también la destrucción parcial de algunas estructuras de la fase anterior, lo que ha traído consigo la reutilización de los materiales desmontados en las nuevas construcciones.

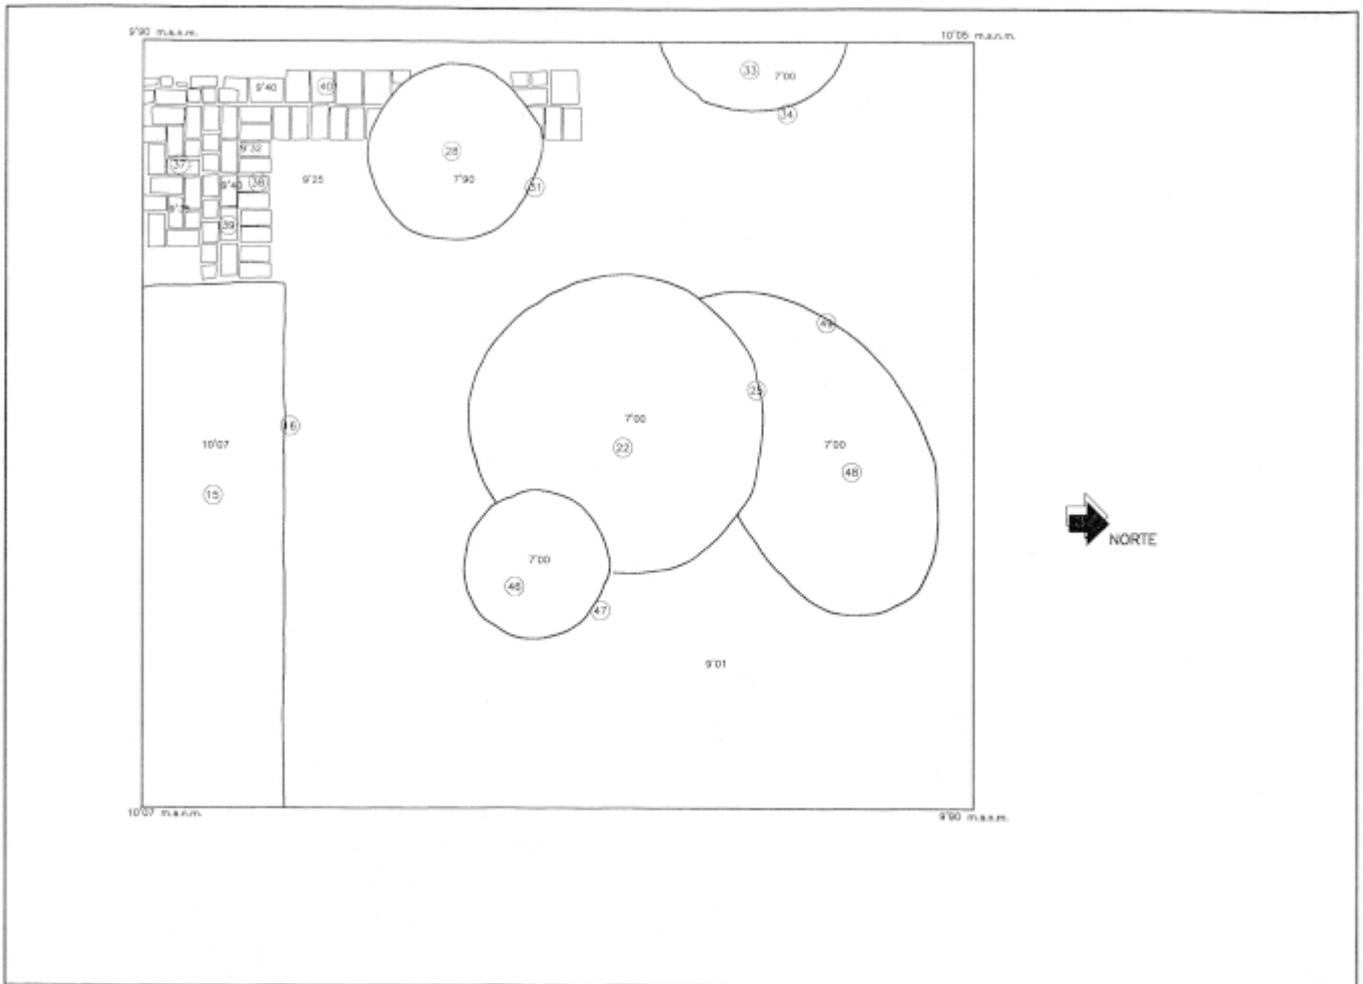
FIG. 5. Planta estructuras mudéjares.

el siglo XIV: no es de extrañar si tenemos en cuenta que, la gran ampliación urbanística que trajo consigo la construcción de la nueva muralla, duplicó la superficie de la ciudad abadita, dando lugar a grandes espacios intramuros en el sector norte de la ciudad que no llegarían a colmatarse totalmente hasta un momento avanzado de la época moderna. Las capas de vertidos y rellenos documentadas evidencian su deposición rápida, elevando la cota de uso aproximadamente un metro, capas que se sitúan cronológicamente hacia el siglo XIV, cronología aportada por los restos cerámicos asociados, que a su vez van a servir como base a un nuevo proceso constructivo, datado ya en el siglo XV. Las estructuras documentadas se conservan en precario estado, tanto por la incidencia de las nuevas construcciones y sistemas de saneamiento de la vivienda que anteriormente ocupaba el solar, como por la perduración de la casa mudéjar hasta bien entrado el siglo XIX. Las estructuras exhumadas se reducen a dos muros contruidos con ladrillos que se traban en perpendicular, con alineaciones coincidentes con los puntos cardinales, asociados a un pavimento a la palma construido igualmente con ladrillos. Ambos muros conforman una estancia rodeada perimetralmente por un andén, a la manera de los patios islámicos.

Cota histórica 9'25 m.s.n.m. (Fig. 5).

No será hasta época mudéjar cuando la parcela recobre su actividad constructiva: sobre capas de vertidos que sellan el proceso anterior y elevan la cota de uso aproximadamente un metro, se construyen nuevas unidades habitacionales, definidas por los muros UU.EE. 39 y 40, estructuras construidas con ladrillos macizos con unas dimensiones de 28 por 14

por 5 cm., que presentan una anchura próxima a un pie, trabados en perpendicular, destacando la orientación y dirección de los muros, que se corresponden con los puntos cardinales, perpetuando unas alineaciones que se inauguran en los primeros momentos de ocupación habitacional documentadas en esta I.A.U. (Lám. IV). Rodeando perimetralmente estos muros, hemos documentado una especie de rebanco, construido con ladrillos dispuestos perpendicularmente con respecto a las alineaciones de los muros, que bien pudiera corresponderse con un andén. Estas estructuras se asocian a dos pavimentos: uno de ellos construido con ladrillos de solera dispuestos a la palma, y otro pavimento de tierra apisonada y cal desmontado casi en su totalidad por la incidencia de infraestructuras posteriores, localizado a una cota de 9'25 m.s.n.m. (Lám. V).
