III ACTIVIDADES DE URGENCIA

ANUARIO ARQUEOLÓGICO
DE ANDALUCÍA / 2000

INTERVENCIÓN ARQUEOLÓGICA DE URGENCIA EN CALLE DUQUE DE MONTEMAR N° 35. SEVILLA.

INMACULADA CARRASCO GÓMEZ
ELENA VERA CRUZ

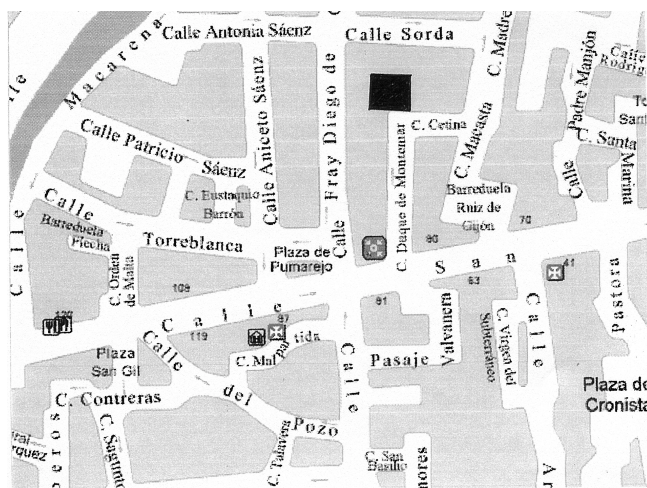
FIG. 1. Ubicación del solar en la trama urbana.

La excavación arqueológica del solar situado en la parcela nº 35 de la calle Duque de Montemar, se desarrolló durante los meses de marzo, abril y mayo de 2000, autorizada por la Dirección General de Bienes Culturales y efectuada con capital privado. (Fig. 1)

La localización espacial del solar se sitúa en las siguientes coordenadas U.T.M.:

x : 235.700
y : 4.143.680
z : 8'61 m.s.n.m.

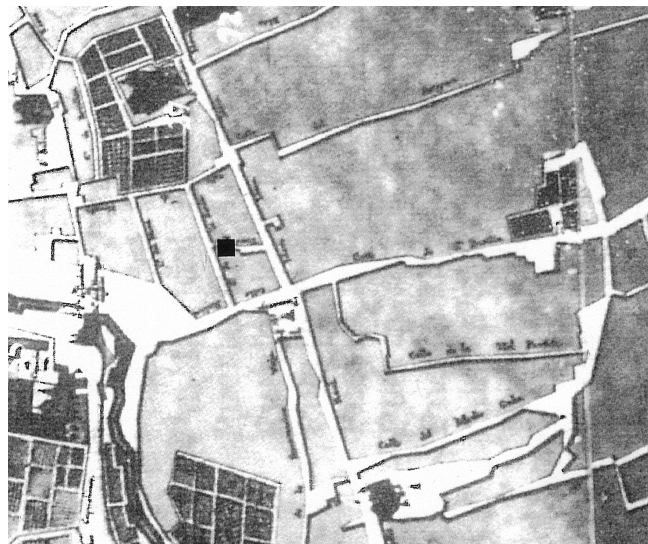
FIG. 2. Sector Nororiental de la ciudad. Plano de Olavide (1771).

vienda almohade con patio de andenes, al Este por las parcelas abiertas a calle Duque de Montemar y al Oeste por las traseras de las viviendas con entrada por la calle Sorda, donde, según la documentación planimétrica consultada, se abría un adarve, hoy inexistente, que unía la calle Duque de Montemar con la calle Sorda, atravesando justamente por la parcela objeto de la presente Intervención Arqueológica. (Fig. 2)

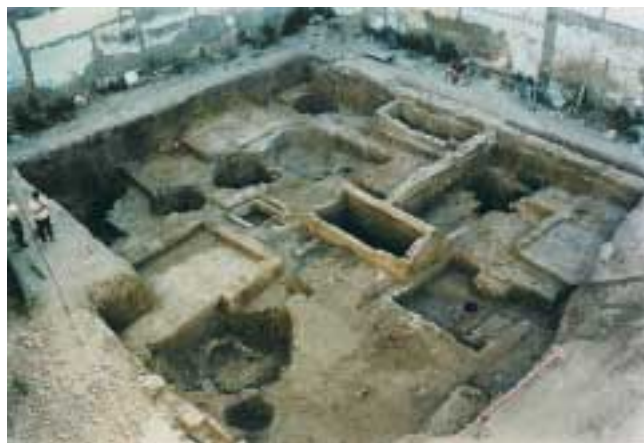
LÁM. I. Vista general de la excavación.

Se documenta en esta fase una gran actividad constructiva que supone la utilización del espacio con un uso doméstico y residencial. Se corresponde con una serie de unidades estructurales, muros, pavimentos e infraestructuras, que nos definen una casa de grandes dimensiones configurada a partir de un eje establecido Sur-Norte, y articulada en torno a dos patios a los que se abren las diferentes estancias documentadas. Aún cuando se han excavado aproximadamente 285 m² y habiéndose establecido los ejes mayores de la vivienda ocupando un área de 370 m², no hemos podido documentar los límites de la casa. Estas primeras estructuras documentadas, inauguran unas orientaciones que van a perdurar hasta la actualidad. (Lám. I)

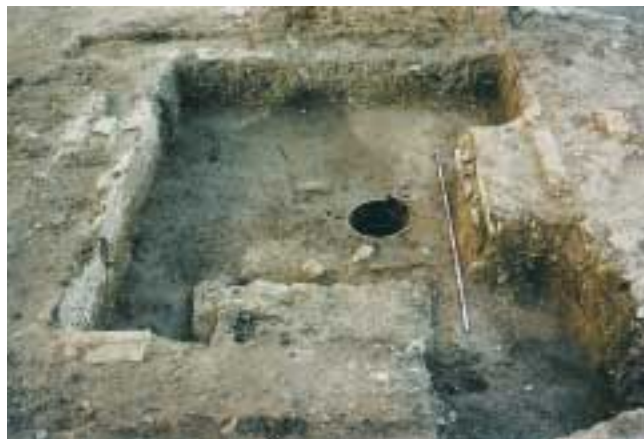
LÁM. II. Patio de andenes con jardín hundido.

La distribución de la casa viene dada por la disposición de cuatro crujías articulada por dos patios que ocupa una posición céntrica en la vivienda. El acceso a ella se realiza a través de un adarve –prolongación de la actual calle Duque de Montemar–, que por medio de un zaguán dispuesto en eje acodado, pone en comunicación el exterior de la vivienda con el patio de andenes, ubicándose su umbral en el andén oeste que delimita el jardín hundido. (Lám. II)

El patio que da paso al resto de la casa, responde a la tipología de patio de andenes con jardín hundido muy característico, que encuentra bastantes paralelos en la propia ciudad de Sevilla (OLIVA, 1993; SANTANA, 1995; VALOR, 1999). Se trata de una construcción de pequeñas dimensiones, apenas 8 m², que consta de un jardín hundido cuya cota se sitúa a 0'50 m. por debajo del pavimento de los andenes; un pozo artesiano le aporta el agua desde el manto freático a una pequeña alberca adosada al muro perimetral sur. Es precisamente la estrechez de los andenes, que se encuentran delimitados por los muros de las estancias adyacentes, lo que nos habla más que de un espacio de tránsito o esparcimiento, de un elemento distribuidor de la iluminación y de la ventilación, además de otorgarle a dichas dependencias un carácter más privado. Es por ello, que es en este sector donde se ubican una serie de alcobas; así mismo desde el patio de andenes se accede a una pequeña estancia en cuya esquina noreste documentamos una letrina, a la cual llegaba una atarjea de aguas limpias procedente del patio.

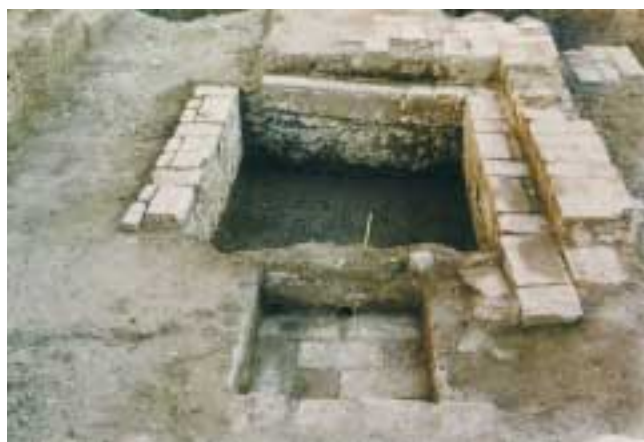
LÁM. III. Patio de la alberca con arriate.

Ese lugar de esparcimiento donde se desarrolla la vida cotidiana, tan característico de las viviendas hispanomusulmanas, se localiza al norte del patio de andenes. Se configura a partir de un patio de mayores dimensiones presidido por una pequeña alberca que riega un arriate y en su extremo opuesto un pozo artesiano daría agua a todo este ámbito (Lám. III). A este espacio abierto se abren una serie de estancias, salas y alcobas a las cuales se accede bien directamente desde el patio, o bien a través de la comunicación con otras estancias, lo que le da a éstas un carácter de subordinación con respecto a aquellas. Las localizadas en el frente de poniente son dependencias de grandes dimensiones, cuyas crujías son superiores a los 5 m. de anchura, resolviéndose sus cubiertas probablemente a través de cuarterones. Las del frente norte, conforman estancias cuyas crujías oscilan en torno a los tres metros, siendo su largo variable. En la esquina sureste del patio de la alberca, localizamos una estancia donde la gran abundancia de cerámica de cocina y almacenamiento, los paquetes superpuestos de cenizas y su proximidad con un pozo artesiano, nos habla de la presencia de la cocina, que probablemente se abre al patio –en dos de sus frentes– a través de un pórtico.

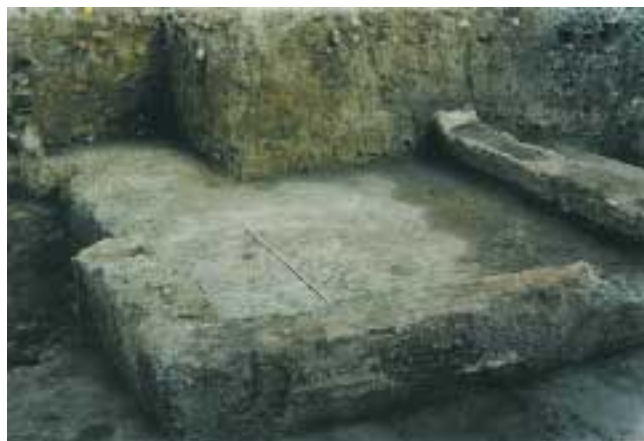
LÁM. IV. Estancia del sector norte de la vivienda.

siones. Tienen una anchura cercana a los 0'5 m. y una altura máxima conservada de apenas 0'4 m. Es una fábrica rica en áridos y cal, con una matriz de tierra arcillosa de tonalidad rojiza. (Lám. IV)

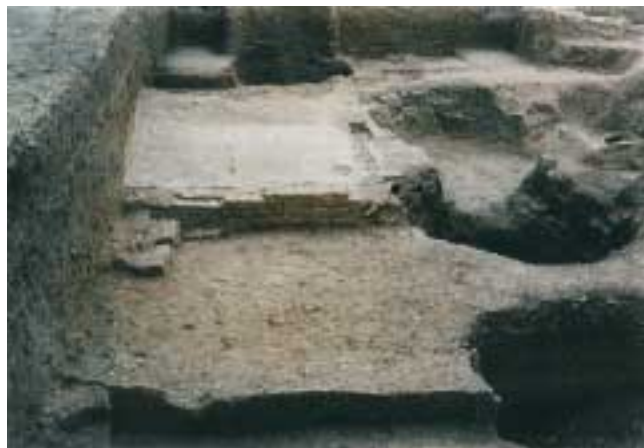
LÁM. V. Estancias del ala este del Patio de la alberca.

3. Muros de ladrillo: Este tipo está presente únicamente de manera anecdótica en la vivienda documentada. Conforma parte de la estancia 2 y parece delimitar un ámbito doméstico de pequeñas dimensiones en la crujía norte del edificio. Los muros tienen una anchura entre 36 y 38 cm. y apenas conservan 30 cm. de alzado. Para la construcción de estos muros se utiliza el típico ladrillo fino de factura árabe, unidos con una argamasa pobre de cal. (Lám. V)

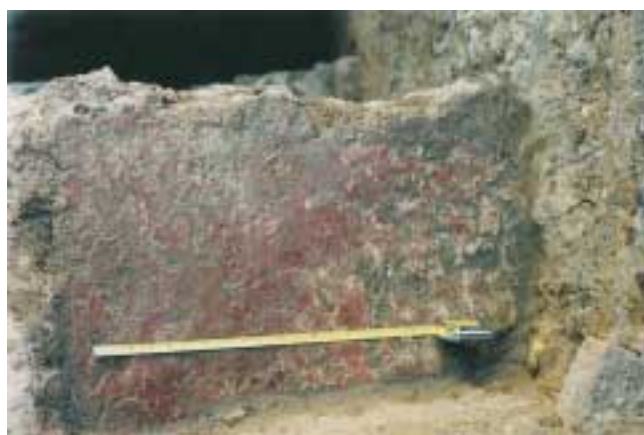
LÁM. VI. Pavimento de la estancia 6, enlucido a la almagra.

1. Mortero: Se utilizan en el interior de las estancias y normalmente están enlucidos con cal. Sólo una estancia, la número 6, presenta un enlucido con almagra. (Lám. VI)

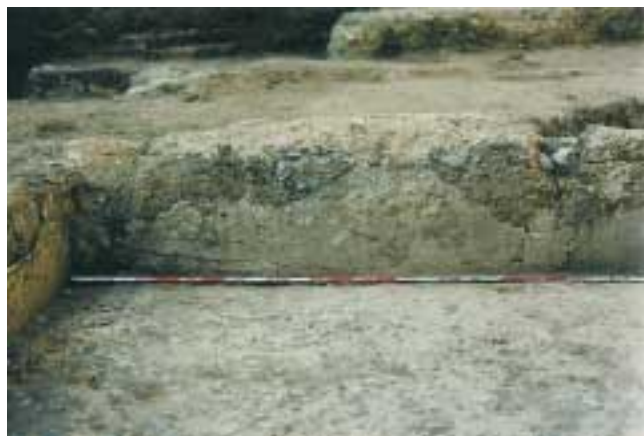
LÁM. VII. Detalle de revestimiento y pavimento de la estancia 12.

1. Enlucidos: Revisten al menos el arranque de los muros y se caracterizan por su gran simplicidad. Todos los enlucidos documentados en la intervención son de tonalidad blanquecina y sin decoración. (Lám. VII)

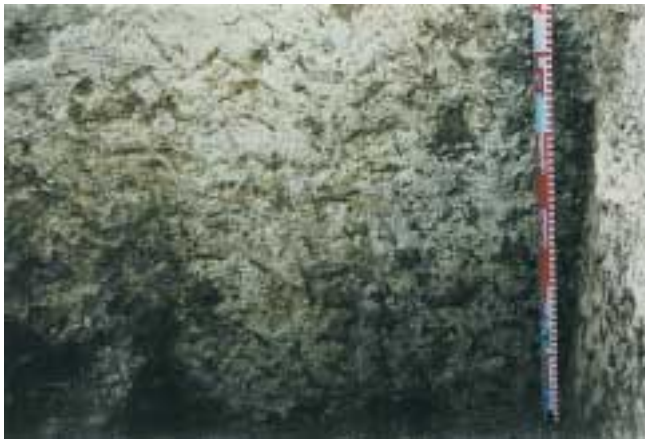
LÁM. VIII. Detalle del enfoscado del jardín hundido del patio de andenes.

2. Enfoscados: Se localizan en los muros de cerramiento del jardín hundido del patio de los andenes y se caracteriza por presentar incisiones con motivos en zig-zag, sobre un grueso revoco de cal.
