ANUARIO ARQUEOLÓGICO  
DE ANDALUCÍA / 2000

# INFORME PRELIMINAR DE LA INTERVENCIÓN ARQUEOLÓGICA DE URGENCIA EN LA VILLA ROMANA «LA MATA I» (AZNALCÁZAR, SEVILLA).

MANUEL MESA ROMERO  
JACINTO SÁNCHEZ GIL DE MONTES  
JOSÉ LUIS SOLÍS ÁVILA  
EDUARDO PRADOS PÉREZ

**Resumen:** La intervención arqueológica realizada en el yacimiento romano de “La Mata I” (Aznalcázar, Sevilla) ha puesto al descubierto los restos de la *pars rustica* de una villa romana y una serie de enterramientos tardorromanos aislados.

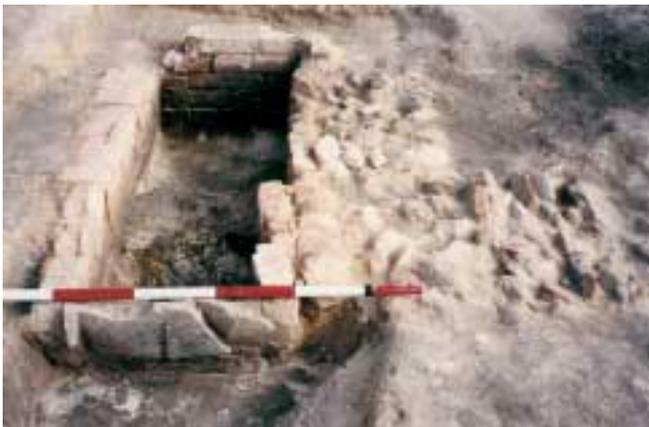
Se detectaron dos estructuras, la más antigua (UE 8) consiste en una construcción de planta rectangular de orientación Este-Oeste (1,6 x 0,5 x 0,5 m. medidas internas). Está excavada en el nivel geológico (marga) y definida, en sus lados N, S y E, por muros de ladrillos mientras que el occidental se cierra con una *tegula*. Los muros conservan cuatro hiladas de ladrillos dispuestos a soga. En el interior de la

LÁM. I. Sondeo 2 de la Cuadrícula A. Posible horno doméstico.

estructura se excavaron una serie de niveles de ceniza UE 10 y arcillas rubefactadas UE 9 que indican que dentro de la estructura se realizó algún tipo de actividad relacionada con el fuego. Posiblemente esta construcción fuera un horno.

Apoyándose en el muro sur de esta estructura se construye la cimentación UE 6. Construcción de planta en L cuyo lado mayor, el septentrional, de orientación Oeste-Este, mide 1'55 x 0'50 m. y está construido a sacco con piedras irregulares y fragmentos de material edilicio cerámico. En su extremo oeste

se construye el lado menor, mide (0,90 x 0,65 m.) tiene una orientación Norte-Sur y está construido como la estructura anterior. Debido a la ausencia de material cerámico asociado a estas unidades, no se ha podido precisar su cronología.

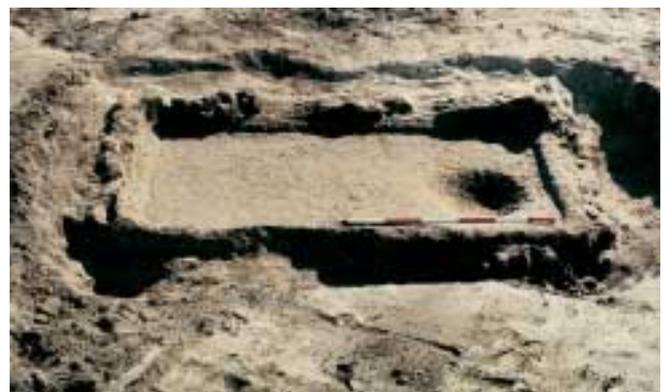
Depósito de planta rectangular de *opus signinum* (UE 13) del que sólo queda el pavimento y el arranque de los muros perimetrales construidos en *opus caementicium*. Mide 2,88 x 1,50 m., tiene una orientación Este-Oeste y se encuentra

LÁM. II. Sondeo 3 de la Cuadrícula A. Depósito de opus signinum.

excavado en el nivel geológico (marga). En el lugar de unión de los muros con el pavimento se construye una media caña de *opus signinum*. En su lado Oeste presenta una depresión de forma circular de 0,5 m de diámetro y 0,11 m de profundidad, para acumular el poso o impurezas de la decantación con objeto de su mejor limpieza. Según los materiales constructivos y su aspecto físico parece corresponder a una estructura económica de carácter agrario relacionada con la decantación o almacenaje de líquidos.

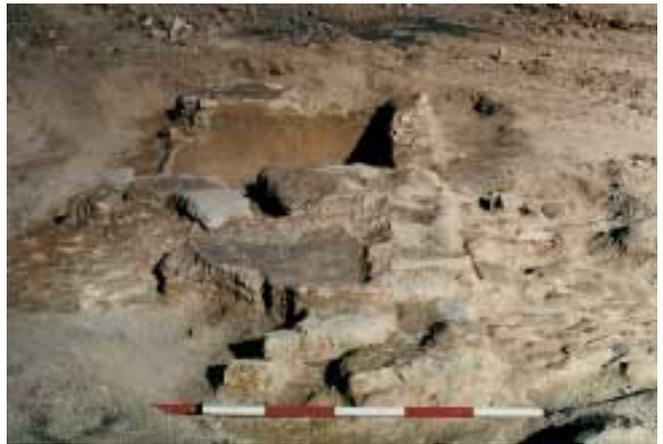
Conjunto de estructuras que aparecen en mal estado de conservación exceptuando la más oriental UE 107.

LÁM. III. Sondeo 2 de la Cuadrícula B. Depósitos de decantación.

A una cota de 66,02 m. aparecieron los restos de un pavimento de *opus signinum* y la media caña que lo delimita. Se conserva una superficie de 0,8 x 0,8 m. y se orienta EO. Este pavimento se construye sobre una base de *rudus*. Estos restos pertenecerían a un primer depósito que iría construido a nivel de circulación. Esta estructura se une, por su lado este, con otro depósito excavado en el nivel geológico UE 107 por un canal UE 125 de 0,8 x 0,15 m construido en *opus caementicium*. El depósito UE 107 es una construcción rectangular, de *opus signinum*. Se conserva íntegramente ya que está rehundido en la roca. Se orienta como el anterior EO y mide 1,85 x 1,40 x 0,55 m. Por lo tanto tenemos un conjunto de dos depósitos a dos niveles por el que discurriría el líquido para decantar. El depósito UE 107 sería el que recogería el producto más puro ya que es el último de la serie, serie de la que, como se ha dicho, tendría al menos dos depósitos.

Cerrando el conjunto por el sur estaría la estructura UE 155. Se trata de una cimentación de un muro del que no se ha conservado nada de su alzado. Tiene una orientación EO y mide 2,2 x 0,6 m. Está construida a saco con fragmentos de *tegulae* dispuestos en oblicuo, posiblemente formando espina de pescado, y piedras irregulares de caliza que se unen entre sí por una tierra arcillosa de color blanquecino.

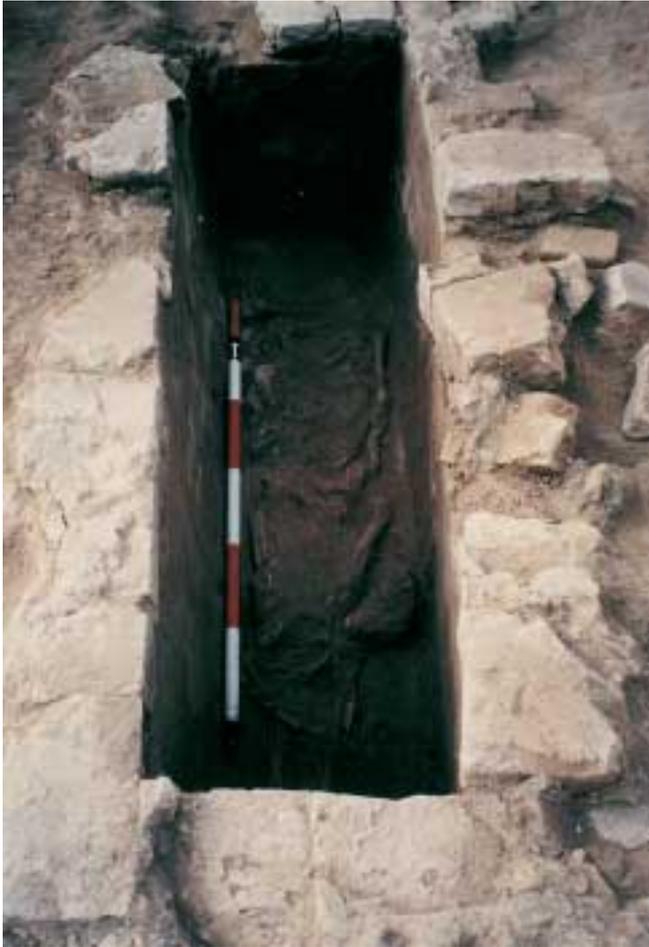
Se descubrió una estructura rectangular UE 112 de 2'30 x 0'90 m. con una orientación Oeste-Este excavada en el nivel geológico (marga) y construida con ladrillos romanos y *tegulae* enlucidos con mortero de cal. Se trata del contenedor de una tumba de inhumación. La estructura presenta el coronamiento de los muros algo deteriorado. La base está realizada con *tegulae* que impermeabilizan el interior de la tumba. El esqueleto del individuo (UE 113), depositado de cúbito supino con la cabeza al oeste, estaba en muy malas condiciones y no se conservaba totalmente ya que fue saqueada la tumba. El enterramiento tenía una orientación Oeste-Este. Se da una casi ausencia de material cerámico y el aparecido es de difícil adscripción cronológica. No tiene ningún elemento de cubrición, ni emergente del suelo.

LÁM. IV. Sondeo 3 de la Cuadrícula B. UF 2 vista desde el este.

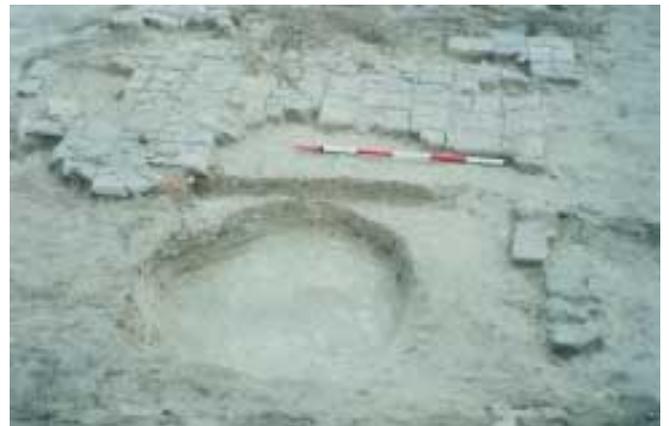
Se trata del sondeo de mayor superficie. En él, se documentaron dos conjuntos separados de estructuras, pero que en la realidad funcionaron en una misma unidad arquitectónica. El primer grupo, el más septentrional lo constituye un pavimento de ladrillos UE 154 dispuestos a soga y tizón con una orientación de las filas EO (Lám. V). Se han conservado los restos de 19 hileras en dos grupos separados entre sí 1 m. el Norte de 3,50 x 2,50 m. y el Sur de 2,0 x 20 m. El pavimento se encuentra muy deteriorado y los ladrillos se disponen sobre una cama de argamasa rica en cal. Cubierto por este segundo grupo de ladrillos se documentó el silo UE 151, de

LÁM. V. Sondeo 5 de la Cuadrícula B. Pavimento de ladrillos.

0,9 m de diámetro en cuyo interior no se encontró material alguno para fechar el pavimento que lo cubría. Al oeste del pavimento, posiblemente posterior al mismo, se excavó el fondo de la Unidad Negativa UE 146. Se trata de un agujero circular de sección en U de 1,5 m de diámetro. La cronología del mismo es indeterminada ya que en su interior no se encontró ningún material que date el agujero.

La primera de las evidencias viene representada por el pavimento de ladrillos dispuestos a soga y tizón UE 154. Los paralelos consultados de este tipo de pavimento son múltiples. Se han documentado en Itálica como pavimentación de un ámbito doméstico. Se trata de un pavimento datado entre el S. I y II d. C.<sup>5</sup>. Además, este tipo de pavimento, se ha documentado como pavimentación de los patios de la Villa de El Ruedo<sup>6</sup>, en la Casa 1 de Mulva<sup>7</sup> concretamente en el *impluvium*, en la domus de la c/ San Francisco de Écija (S. II d. C.)<sup>8</sup>, en una casa de la c/ Guzmán el Bueno de Sevilla (S. II d. C.)<sup>9</sup>, y fuera de España en un patio en el monasterio de San Vincenzo al Volturno<sup>10</sup> datado en el S. VII d. C. Como pavimentación de estancias en la parte servil de una villa en Mas Carbotí (finales del S. I d. C.)<sup>11</sup> y en la villa romana de Cártama (S. III d. C.)<sup>12</sup>. En esta última, en el recinto J, apareció un pavimento de estas características asociado a una prensa de aceite o vino<sup>13</sup>. El *praefurnium* de unas termas encontradas en Valencia, S. I d. C., fue pavimentado con este tipo de pavimento<sup>14</sup>. Como se ha podido comprobar el pavimento de ladrillos dispuestos a soga y tizón se realiza como pavimentación de diversos ámbitos dentro de la domus y de la villa romana. También la cronología de utilización de éste tipo de pavimento es amplia desde el S. I hasta el S. III, pero la mayor parte de los casos estudiados son del S. II d. C. Si tenemos en cuenta que este pavimento iría asociado a los canales UE 117 y 115 que se realizan a escasos metros al sur del mismo se podría decir que el pavimento fue utilizado como base a una estancia dedicada a la producción de aceite o vino como es en el caso del recinto J de la villa romana de Cártama.

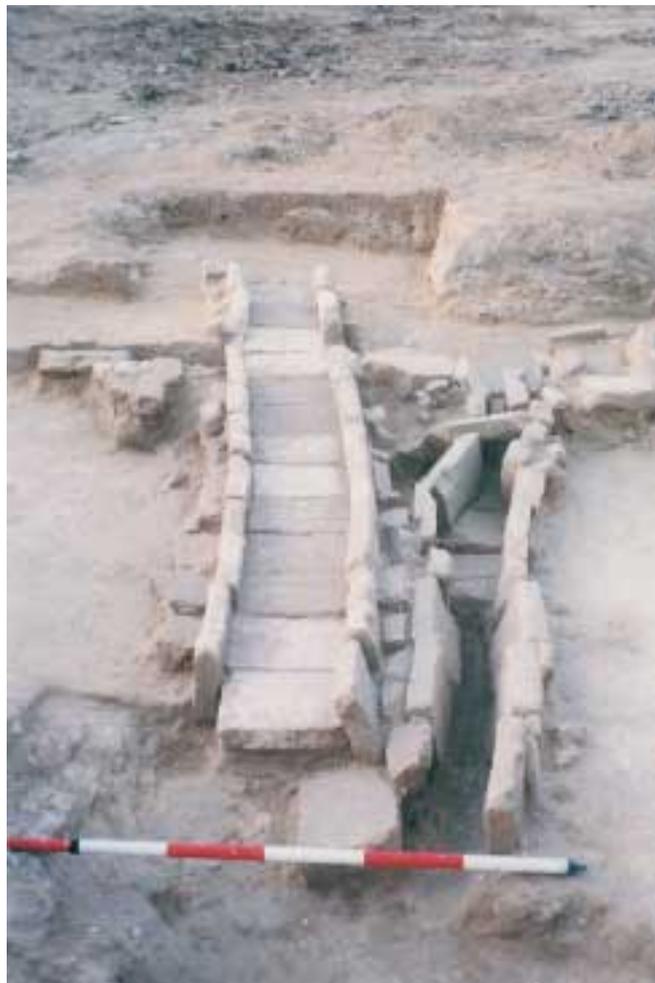
A continuación de éstas, hacia el Oeste, se documentaron dos canalizaciones orientadas NS cuyas relaciones estratigráficas con respecto a las cimentaciones anteriores no se pudieron establecer. La más oriental de las dos, UE 117, es un canal cuyas paredes están realizadas con ladrillos mientras que la base con fragmentos de *tegulae* y no en todo su recorrido. Mide 3 x 0,3 m y corre paralelo al segundo canal UE

LÁM. VI. Sondeo 5 de la Cuadrícula B. Canalizaciones de ladrillo.

115. Éste, de mejor factura que el anterior, mide 3 x 0,45 m. y está construido íntegramente por ladrillos, las paredes y la base.

A pesar de que no se halla conservado la relación física de este conjunto de canalizaciones con el pavimento UE 154 es muy probable que funcionaran como un todo arquitectónico.

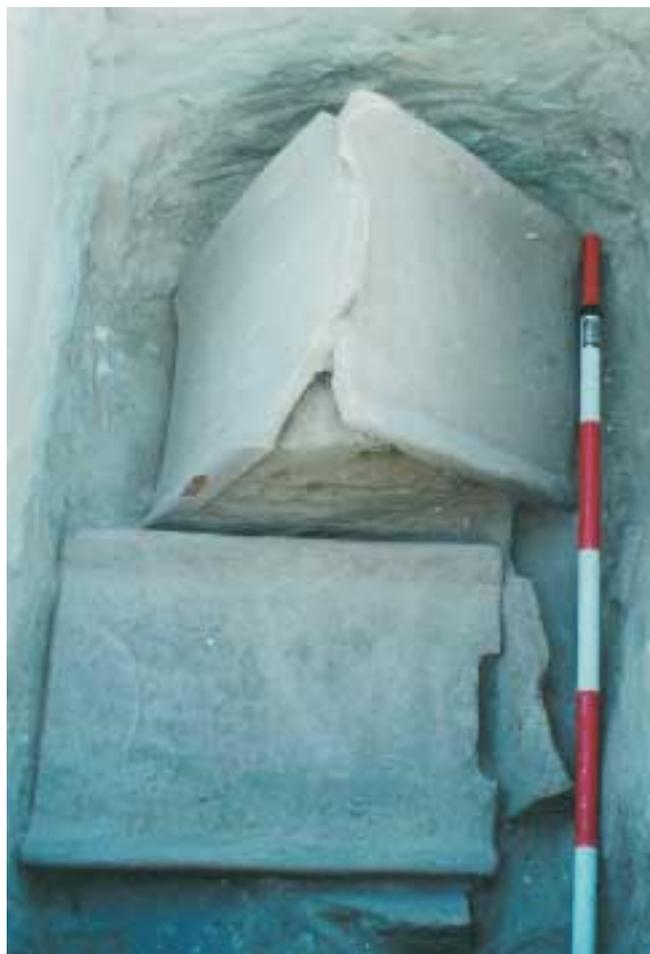
La señalización de la tumba, túmulo, consiste en un conjunto de piedras ligadas con barro que formaban un rectángulo. Una vez excavado el túmulo, se documentó una fosa de planta rectangular de 1,70 x 0,90 m. dentro de la cual se disponían dos hiladas de ladrillos colocados en horizontal formando una pirámide. Éstos se disponen sobre un relleno de piedras que cubren la cubierta de *tegulae* a dos aguas de la tumba (Lám. VII). Éstas cubren una fosa de menores dimen-

LÁM. VII. Sondeo 6 de la Cuadrícula B. UF 4, cubierta, vista desde el oeste.

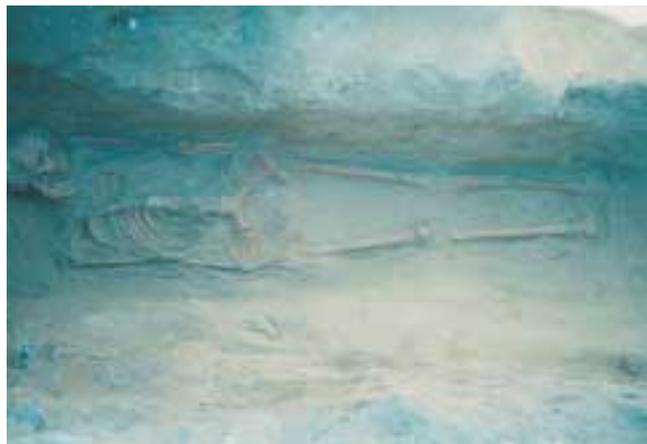
siones que la anterior y dentro de la cual se coloca un individuo adulto femenino UE 156 (Lám. VIII). El cadáver, dispuesto de cúbito supino y con la cabeza al oeste, se conservaba en muy buen estado.

LÁM. VIII. Sondeo 6 de la Cuadrícula B. UF 4, inhumación, vista desde el sur.
