ANUARIO ARQUEOLÓGICO DE ANDALUCÍA 2018

INTERVENCIÓN ARQUEOLÓGICA PREVENTIVA EXCAVACIÓN ARQUEOLÓGICA EXTENSIVA Y CONTROL DE MOVIMIENTO DE TIERRAS DE CALLE CASTILLA 35-37/ ALFARERÍA 50 (SEVILLA)

MARÍA VALLS PÉREZ

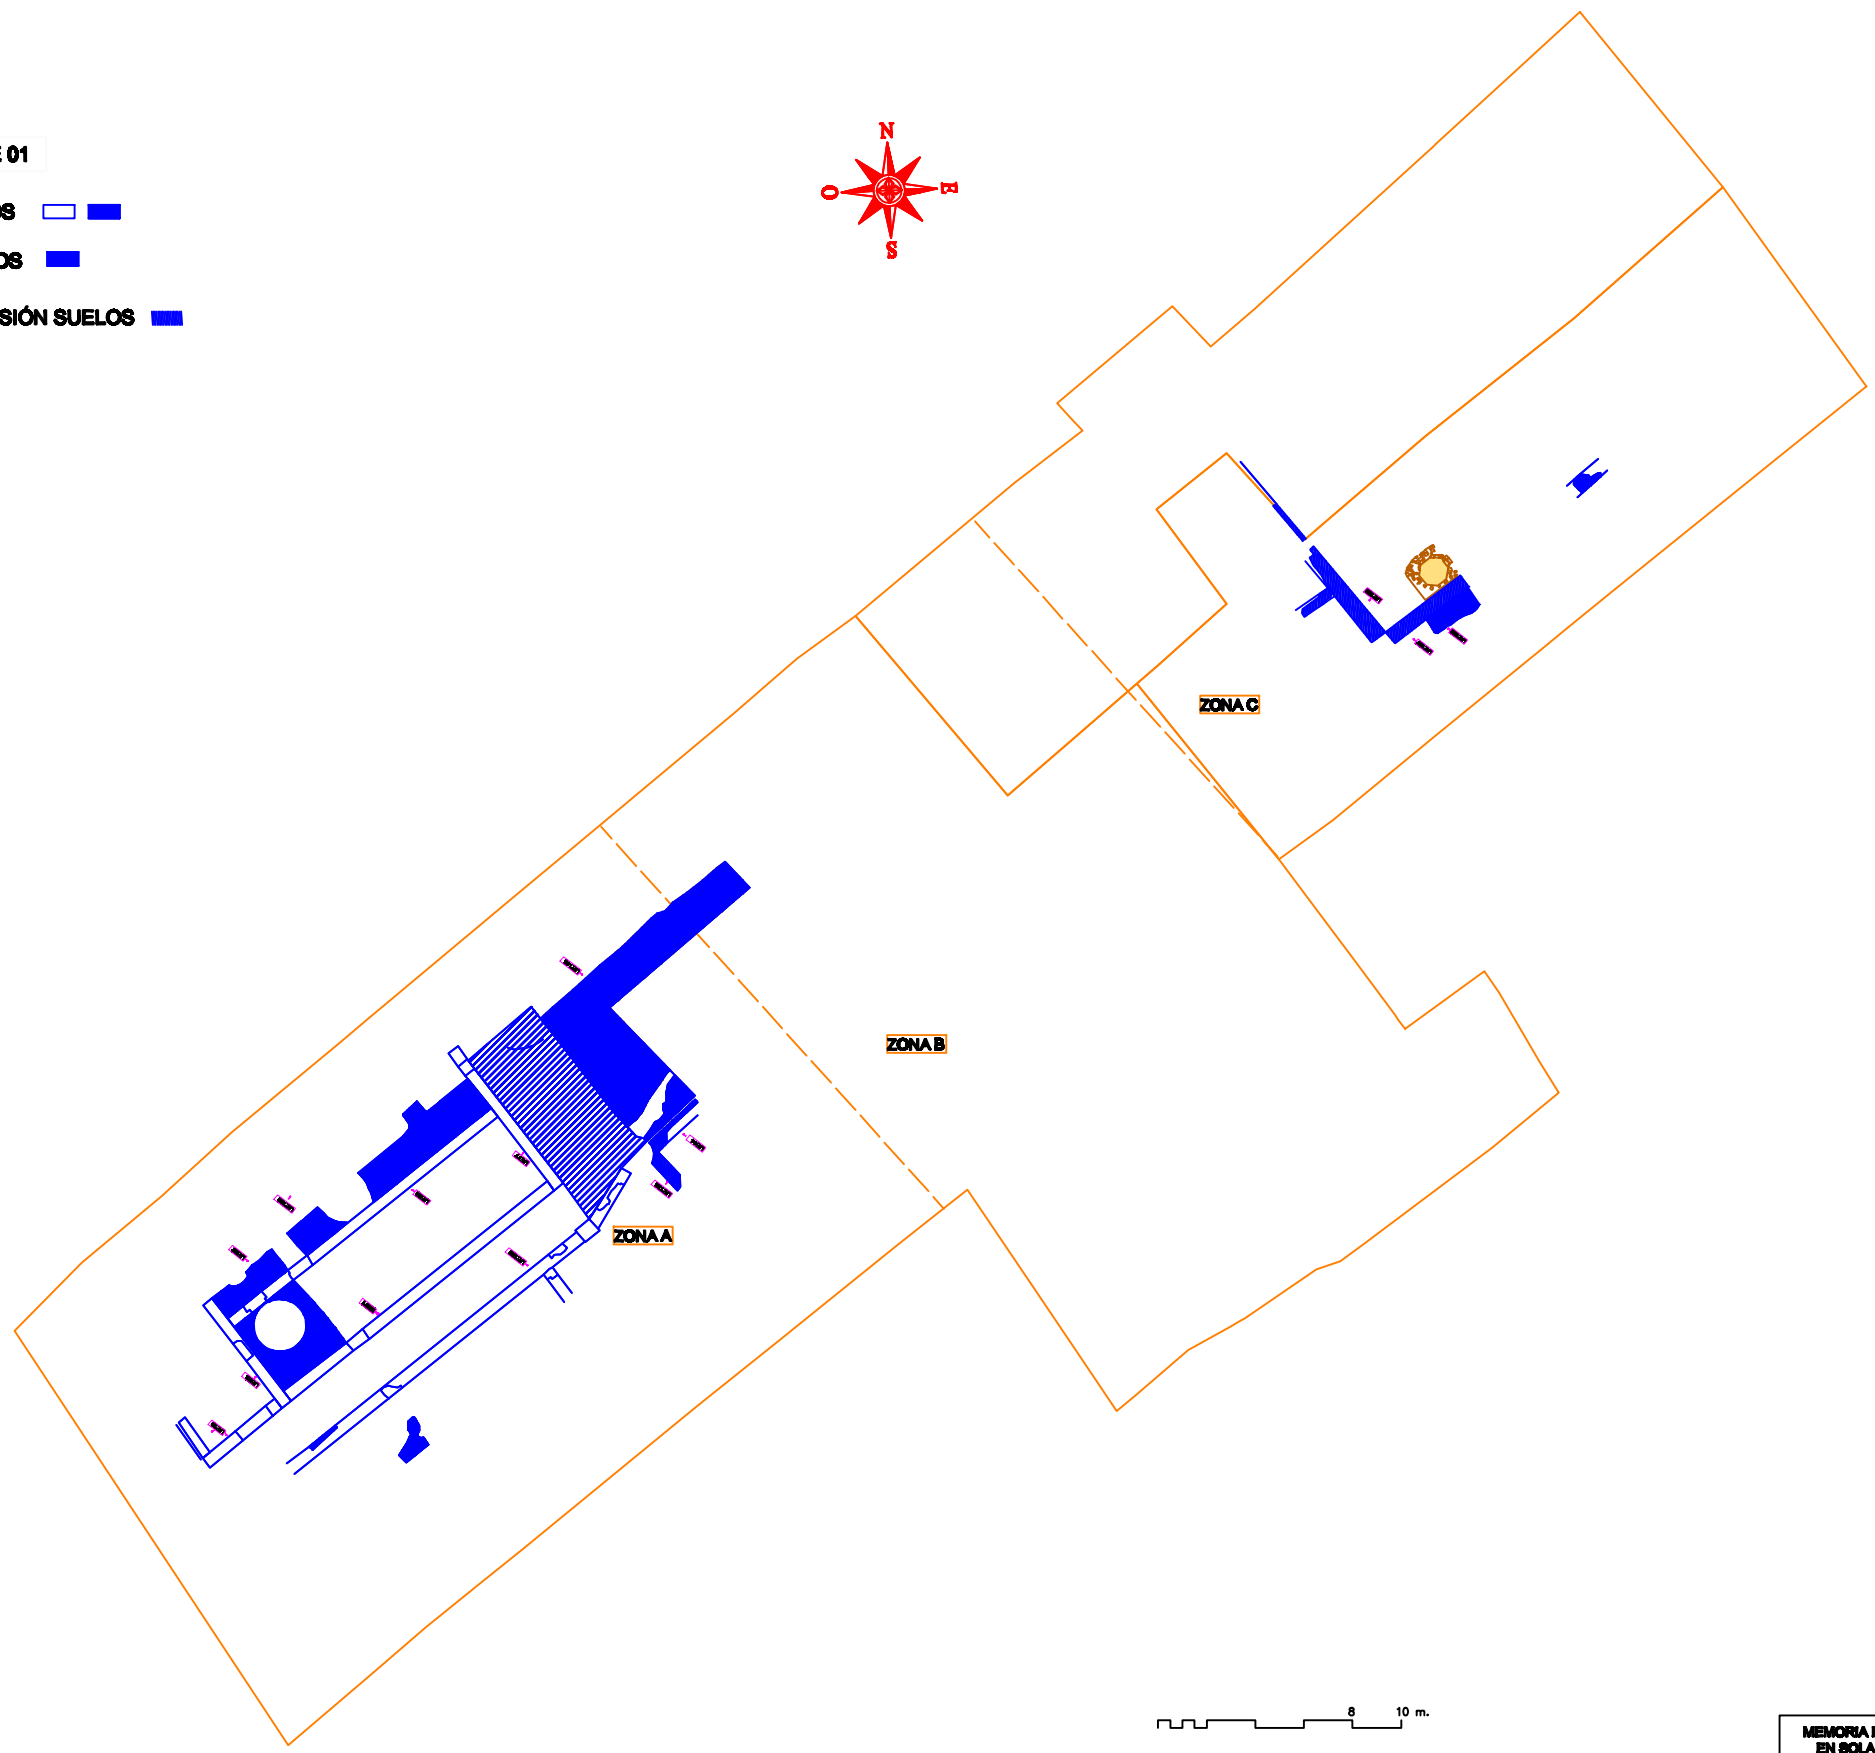
MEMORIA FINAL INTERVENCIÓN ARQUEOLÓGICA SUPERFICIAL EXTENSIVA EN SOLARES 36 Y 37 DE LA CALLE CASTILLA, Y SOLAR 80 DE LA CALLE ALFARERÍA, SEVILLA.
RESTOS ARQUEOLÓGICOS PRIMERA FASE SEGUNDA MITAD XVII-PRIMERA MITAD S.XVIII
AUTOR: MARÍA VALLS PÉREZ/ JOSE ANTONIO VALIENTE DE SANTIS
SEVILLA MARZO DE 2018

FASE 1: FINES SIGLO XVII-MEDIADOS SIGLO XVIII (Plano 01)

Para esta fase documentamos una serie de espacios que nos llevan a pensar en una homogeneidad de parcelario, en el que no habría la división que se realiza con posterioridad, por ello encontraríamos un espacio industrial diáfano, acotado entre las calles Castilla y Alfarería con unas dimensiones hacia el este y el oeste que sobrepasarían los límites espaciales de los solares que nos ocupan.

El espacio más cercano a la calle Alfarería es el que presenta mayor densidad y homogeneidad de estructuras, posiblemente esto sea debido a que el acceso principal a esta zona industrial se realizara desde esta calle. Definimos tanto espacios cerrados de habitación como espacios abiertos de distribución dentro de lo que pensamos es un espacio artesanal de producción preindustrial. Este complejo lo definimos por la nave 1, 2 y 3, y plazas 1 y 2.

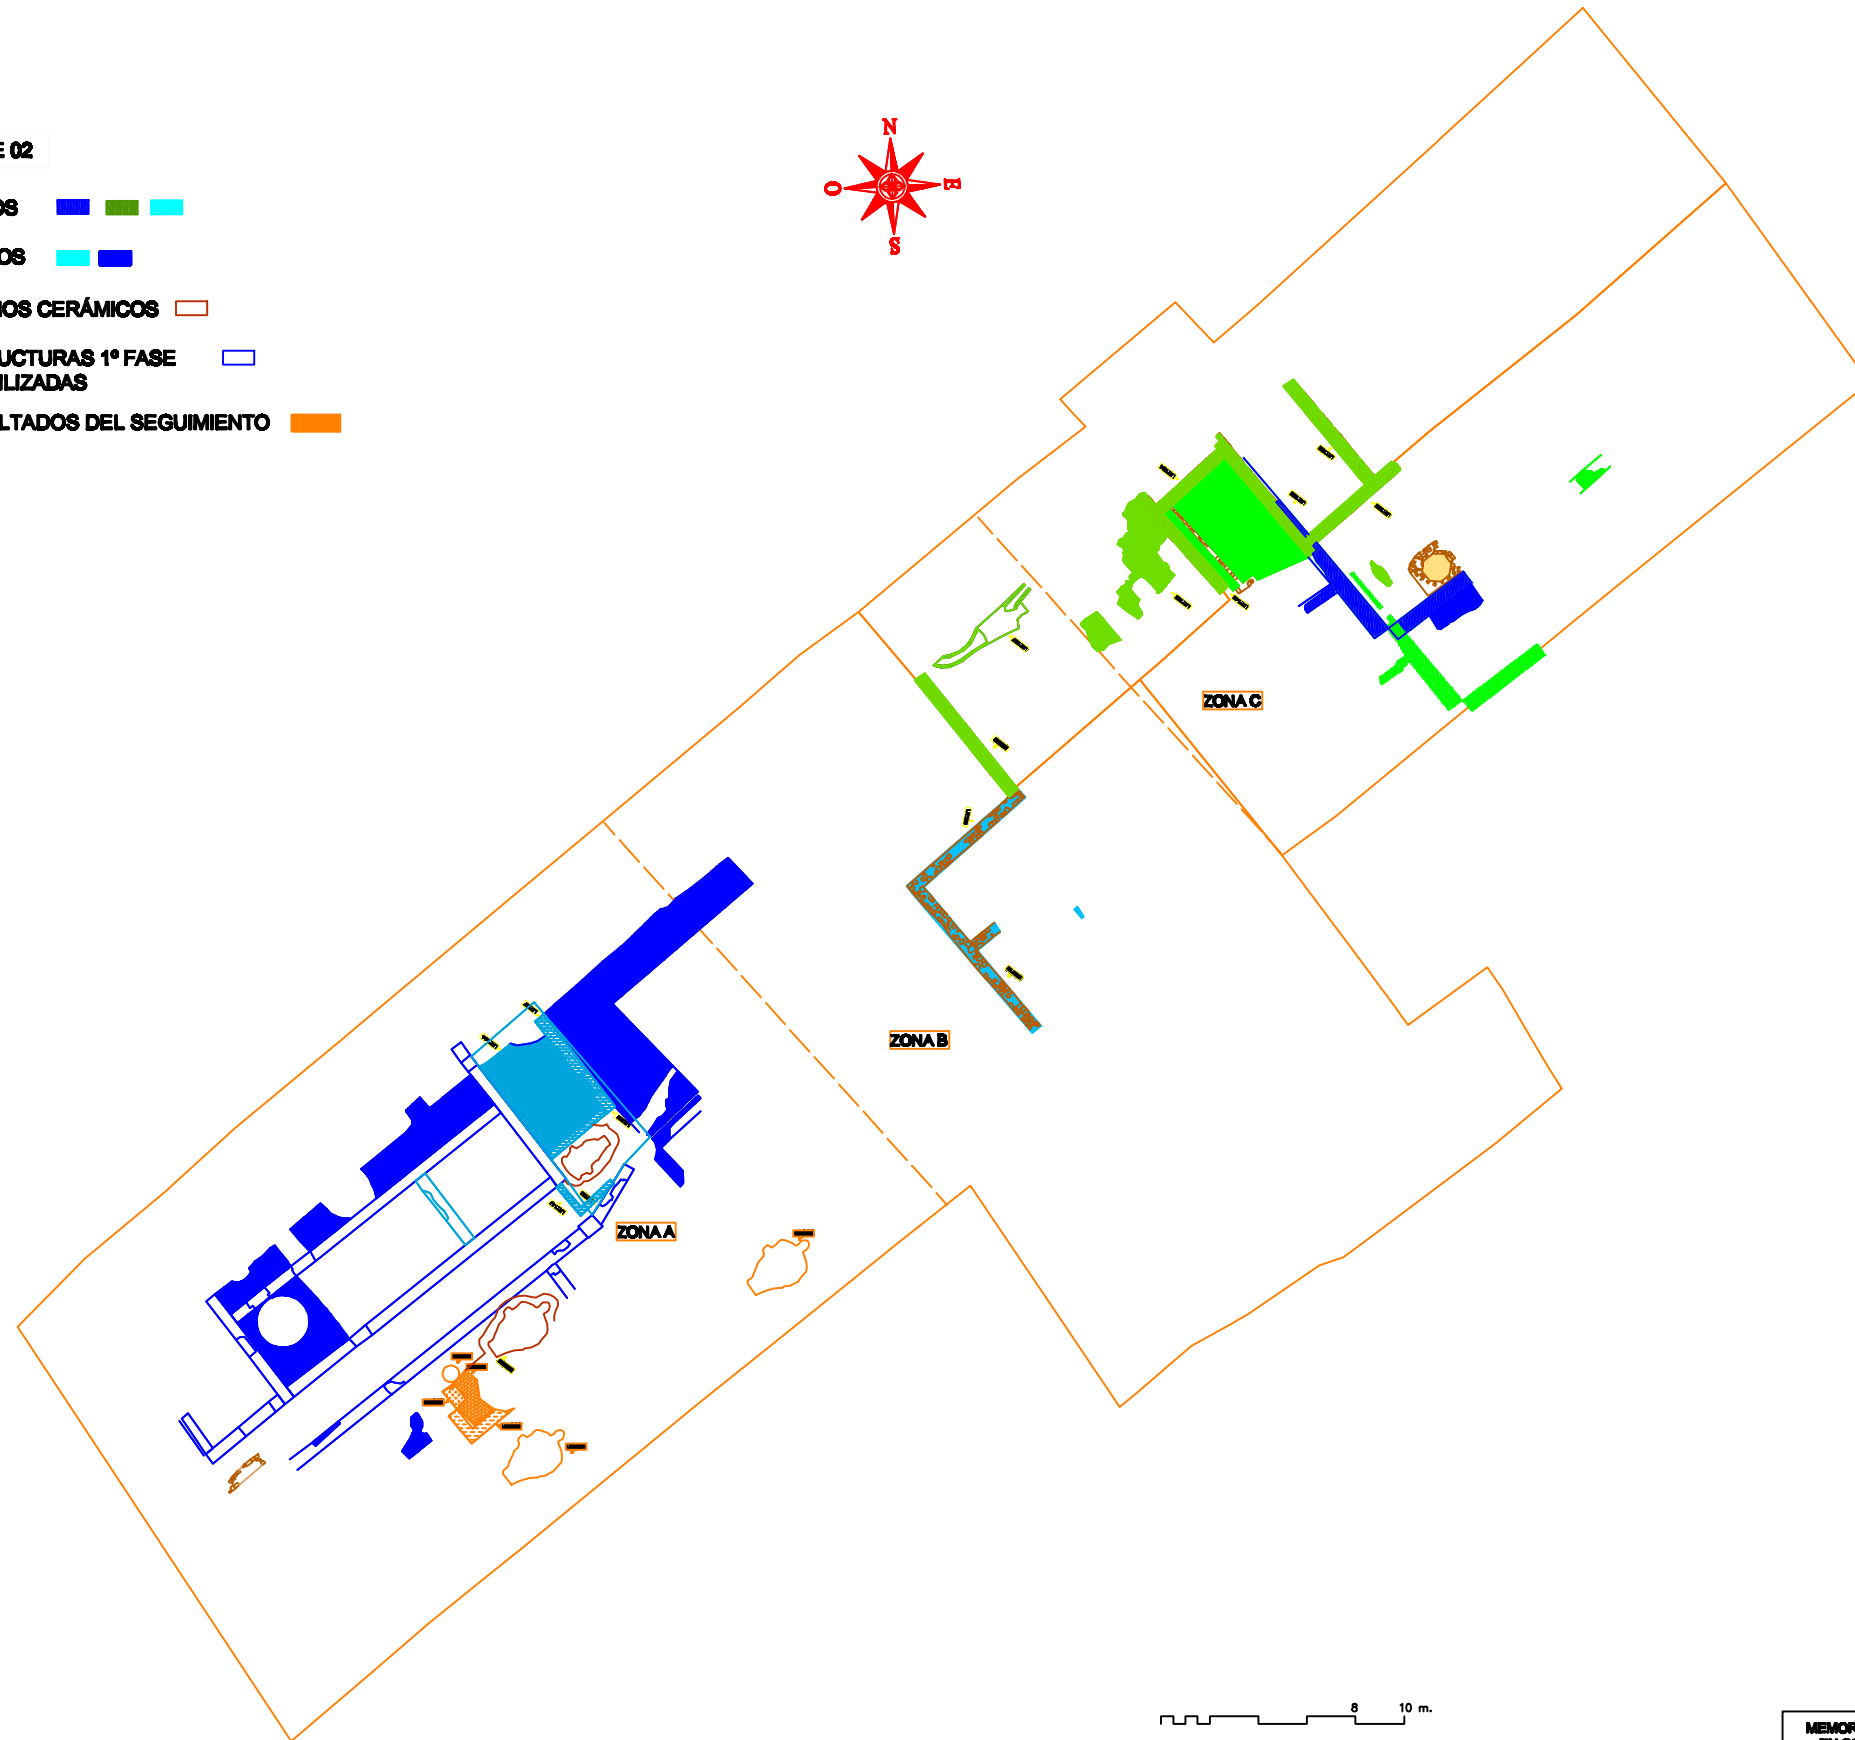
MEMORIA FINAL INTERVENCIÓN ARQUEOLÓGICA SUPERFICIAL EXTENSIVA EN SOLARES 36 Y 37 DE LA CALLE CASTILLA, Y SOLAR 80 DE LA CALLE ALFARERÍA, SEVILLA.
RESTOS ARQUEOLÓGICOS SEGUNDA FASE SEGUNDA MITAD XVIII-PRIMERA MITAD XIX
AUTOR: MARÍA VALLS PÉREZ/ JOSE ANTONIO VALIENTE DE SANTIS
SEVILLA MARZO DE 2018

SEGUNDA FASE: 2ª MITAD XVIII-1ª MITAD XIX (Plano 02)

Para este período intermedio corroboramos la pervivencia de las estructuras anteriormente descritas y la aparición de otras nuevas que nos señalan una maximización del espacio de trabajo, correspondiente a una fase preindustrial, ejemplo de esto sería la aparición de la nave 6 que ocuparía parte del espacio abierto de la Plaza 2. También en este momento documentamos la existencia de los primeros hornos cerámicos en los solares objetos de estudio, cuya intrusión ayuda a reconfigurar el espacio preexistente.

FASE 02

ESTRUCTURAS 1º FASE REUTILIZADAS □

RESULTADOS DEL SEGUIMIENTO ■

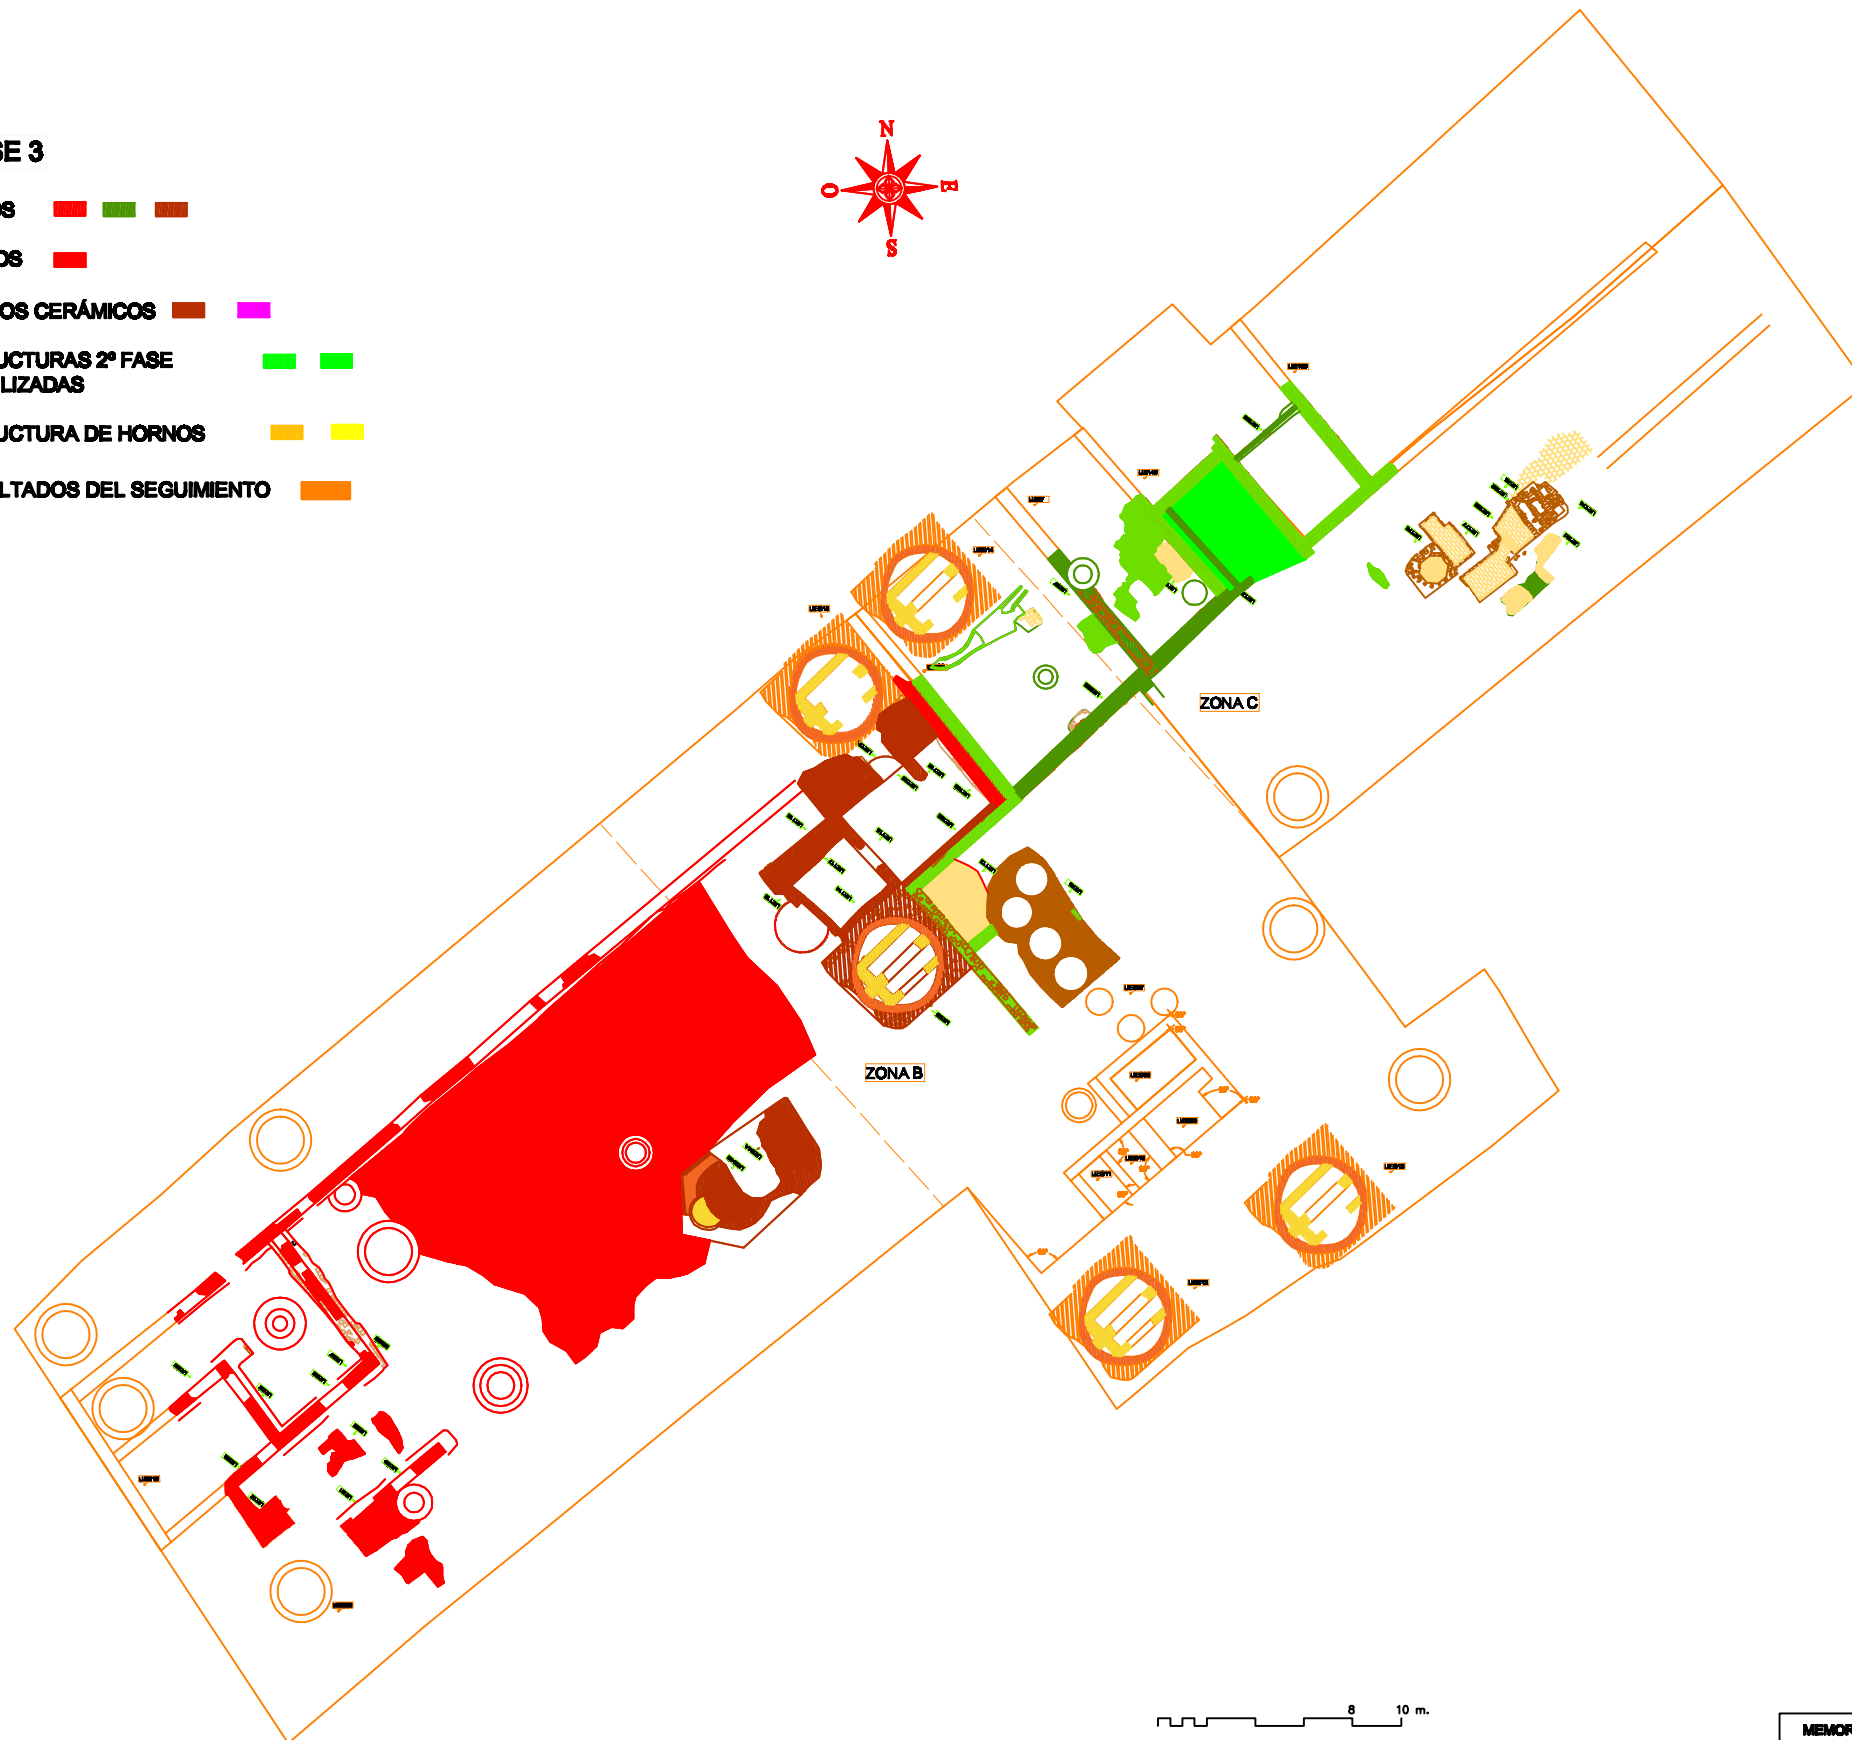
MEMORIA FINAL INTERVENCIÓN ARQUEOLÓGICA SUPERFICIAL EXTENSIVA EN SOLARES 36 Y 37 DE LA CALLE CASTILLA, Y SOLAR 80 DE LA CALLE ALFARERÍA, SEVILLA.
RESTOS ARQUEOLÓGICOS TERCERA FASE SEGUNDA MITAD XIX-PRIMERA MITAD S.XX
AUTOR: MARÍA VALLS PÉREZ/ JOSE ANTONIO VALIENTE DE SANTIS
SEVILLA MARZO DE 2018

FASE 3

- MUROS
- SUELOS
- HORNOS CERÁMICOS
- ESTRUCTURAS 2ª FASE REUTILIZADAS
- ESTRUCTURA DE HORNOS
- RESULTADOS DEL SEGUIMIENTO
