ANUARIO ARQUEOLÓGICO DE ANDALUCÍA 2014

ACTIVIDAD ARQUEOLOGICA PREVENTIVA: EXCAVACI N CON SONDEOS Y CONTROL DE MOVIMIENTOS DE TIERRA, EN CALLE H ROES DE SIMANCAS E/A C/ WENCESLAO BEN TEZ

San Fernando

C/ H roes de Simancas E/A c/ Wenceslao Ben tez

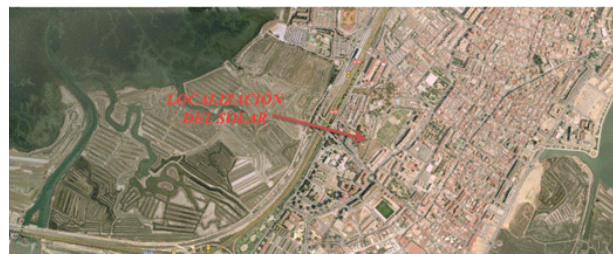
Lám. III. Detalle del solar y área de intervención en finca San José, San Fernando, Cádiz.
