ANUARIO ARQUEOLÓGICO DE ANDALUCÍA 2014

INFORME Y MEMORIA DE LA ACTIVIDAD ARQUEOLÓGICA PREVENTIVA CONTROL DE MOVIMIENTO DE TIERRAS EN LA CALLE AMATISTA NÚMERO 3 (POLÍGONO EL GRANADAL)

El presente artículo incorpora los resultados obtenidos durante la actividad arqueológica preventiva llevada a cabo en la calle Amatista número 3, dentro del polígono de El Granadal de la ciudad de Córdoba. La intervención vino marcada por la excavación de una gran zanja para la introducción del depósito de gasolina para la gasolinera. Los resultados de la actividad fueron negativos.

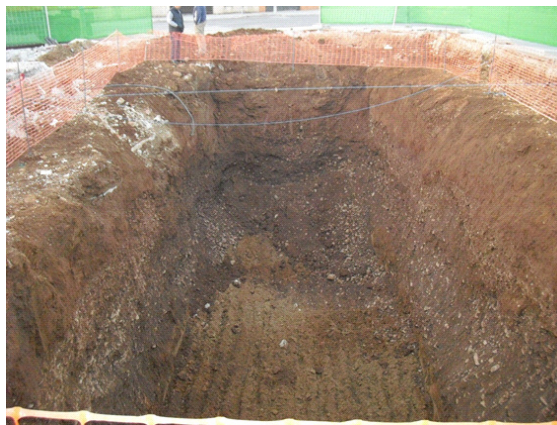
La profundidad total alcanzada ha sido de -4,70 metros, siendo la contemplada en el proyecto, en los que se ha documentado niveles geológicos correspondientes a tierras de labor, gravas geológicas y limos, pertenecientes a posible material de aluvión y coluvión del propio arroyo Pedroche que discurre por la zona. Del mismo modo, la zapata adosada al lado E de la zanja y de escasa profundidad (0,40 m), solo ha afectado al nivel puramente contemporáneo, por lo que podemos considerar que los resultados de la intervención son **negativos**, al no documentar niveles antrópicos, ni restos muebles o inmuebles que demuestren la actividad del hombre en épocas históricas.

Lám. I. Vista general de la zanja excavada.

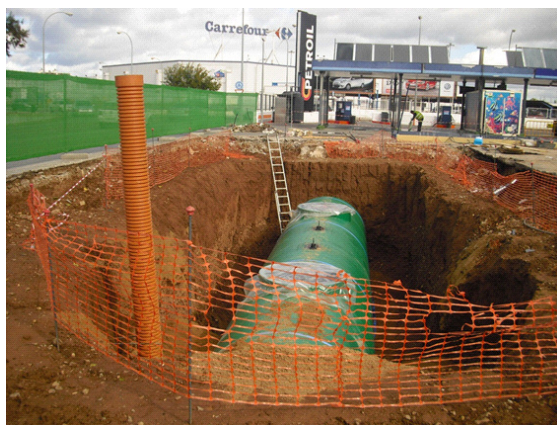
La obra que se plantea realizar se trata de la introducción de depósito para gasolinera mediante zanja de unos 13 metros de longitud por 3,5 m de anchura y a una cota de -4,75 m bajo rasante de suelo del actual lavadero.

Lám. II. Vista del depósito de gasolina ubicado en la zanja excavada.
