ANUARIO ARQUEOLÓGICO DE ANDALUCÍA 2014

ACTIVIDAD ARQUEOL GICA PREVENTIVA MEDIANTE SONDEO ARQUEOL GICO EN C/ MILAGRO N.  5

C/Milagro, n.  5

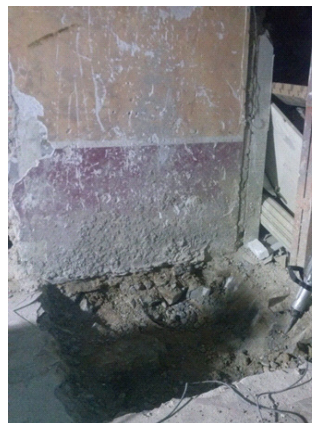
Vista del sondeo tras la retirada de la solería actual y su correspondiente nivel de preparación (SI-001 y U.E. 002).

(**SL-001**) y de su pertinente preparaci n (**U.E. 002**), se document  la presencia de un potente estrato de relleno y nivelaci n (**U.E. 005**) formado por tierra de tonalidad marr n parduzco y matriz limo-arcillosa y heterog nea.

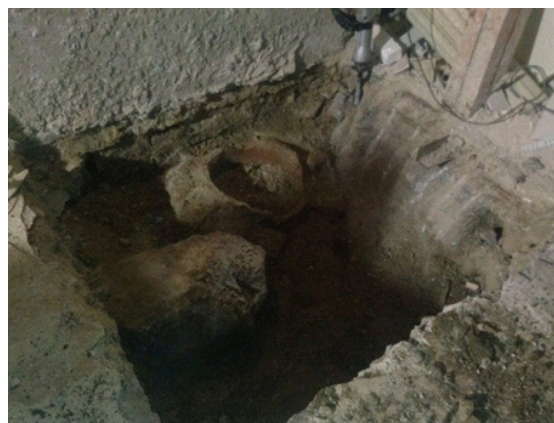
Vista de los restos del pozo ciego recuperado (PZ-03). Obsérvese en el perfil derecho la presencia del potente cimiento para uno de los pilares del actual inmueble (PL-006).

Por su parte, dicho nivel de relleno cubr a una tuber a de hormig n de  poca actual (**TB-008**), la cual se desarrollaba con una pendiente norte-sur, ya fuera de servicio. Adem s, se recuperaron los restos de un pozo (**PZ-003**) ubicado en el costado oeste del sondeo. Este estaba formado por un brocal de cer mica de 0,50 m de di metro, y cuya potencia no pudimos constatar, debido a que se prolongaba m s all  de la cota de afecci n de la obra. El referido estrato se ve a afectado por la construcci n del cimiento para uno de los pilares del edificio actual (**PL-006** y **FS-007**).

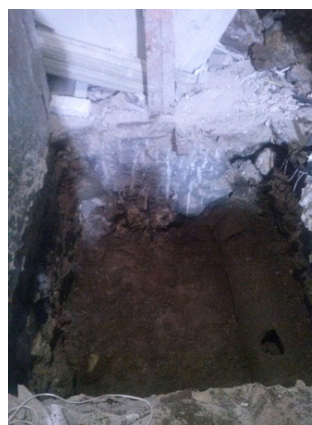
Vista del sondeo una vez alcanzada la cota de obra proyectada. Se puede observar la presencia de una tubería de hormigón de época actual (TB-008).

Llegados a este punto, y tras alcanzar la cota de obra proyectada (-1,20 m desde la rasante actual), una vez realizados los trabajos de documentaci n t cnica y fotogr fica, y tras la correspondiente comunicaci n con la inspecci n t cnica asignada por parte de la Delegaci n de Cultura, se consider  oportuno dar por finalizada la actuaci n arqueol gica, no habi ndose detectado restos ni niveles de uso de entidad arqueol gica.
