# **ANUARIO ARQUEOLÓGICO DE ANDALUCÍA 2014**

## ESTUDIO Y DOCUMENTACIÓN GRAFICA EN LA PARCELA 149, POLÍGONO 25: CANTERA CALAR DE LAS BEATAS

**Ubicación**  
Cantera minera de Calar de las Beatas

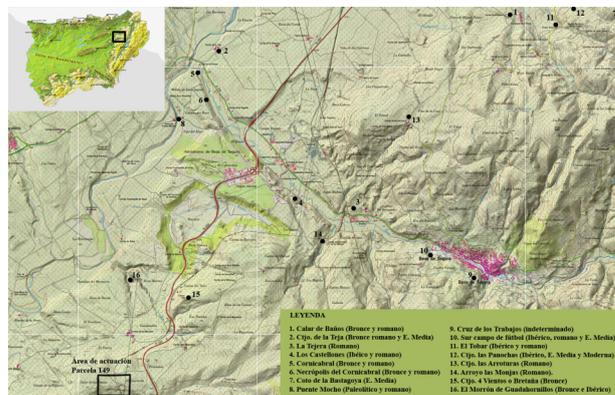
**Figura 1. Localización geográfica de la zona objeto de estudio. Parcela 149, polígono 25.**

La futura explotaci n de  ridos de la cantera de Calar de las Beatas se localiza a escasos 2 kil metros al sur de la localidad de G tar y a escasos 8 kil metros al noreste de Beas de Segura. Esta explotaci n minera de Calar de las Beatas se incluye en el t rmino municipal de Beas de Segura (Figura 1). Concretamente la zona objeto de nuestra actuaci n arqueol gica se recoge en la parcela 149 del pol gono 25. Ocupa una superficie total de 6,7368 hect reas y sus coordenadas son: X: 501.932; Y: 4.231.349 (Figura 1).

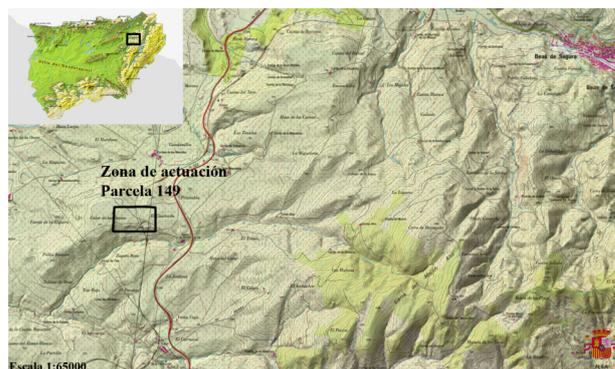
**Figura 2. Distribución y localización de los yacimientos arqueológicos identificados hasta el momento en el territorio de Beas de Segura (Jaén).**

### Evaluaci n del potencial arqueol gico del entorno (Figura 2)

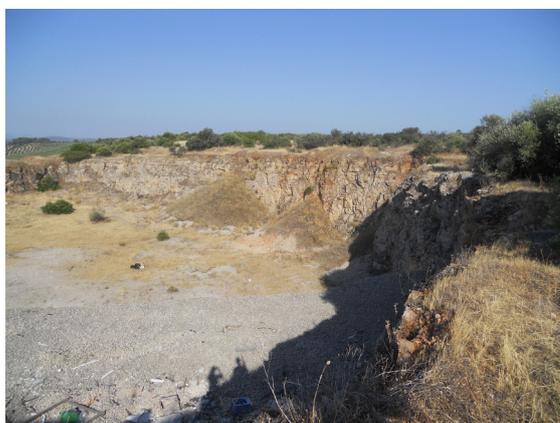
**Lámina 1. Panorámica de la cantera de Calar de las Beatas, Beas de Segura (Jaén).**

Se trata de una parcela de car cter r stico no urbanizable sin ning n tipo de protecci n asociado. La gran parte de su terreno, en la actualidad est  ocupado por plantaciones de olivos que se encuentran en un estado de abandono por completo (L mina 1).

La parcela 149 del polígono 25 se caracteriza por presentar un substrato geológico formado por calizas blancas. Es precisamente esta morfología lo que ha despertado el interés por parte de los propietarios. Tal es la determinación que tiene la geología en esta parcela que en la gran mayoría de su extensión termina por aflorar en superficie, en muchas ocasiones formando farallones rocosos de diversa consideración. Esta caracterización geomorfológica ha condicionado sobre manera el crecimiento de la vegetación en estos terrenos. En la actualidad las únicas especies arbóreas presentes se reducen a pequeñas encinas, acebuches y matorrales y malas hierbas (Lámina 1).

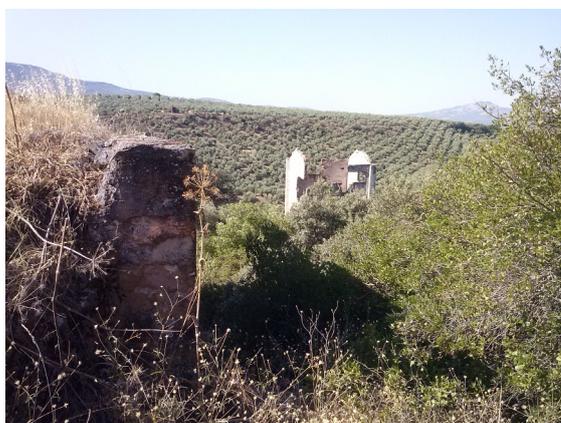
**Lámina 4. Restos de las estructuras antiguas existentes.  
Cargadero asociado a una tolva.**

- **Casa de Herramientas u oficinas** (Lámina 4). Construida mediante la utilización de ladrillo trabado por cemento y hormigón. El aspecto que manifiesta esta construcción es de completo abandono, conservándose en la actualidad solo parte de su alzado, habiendo desaparecido su tejado, parte del alzado de los muros perimetrales de su estructura y por supuesto su contenido interior.
- **Cargadero con tolva asociada** (Lámina 5). Estructura destinada a la carga y descarga de los materiales

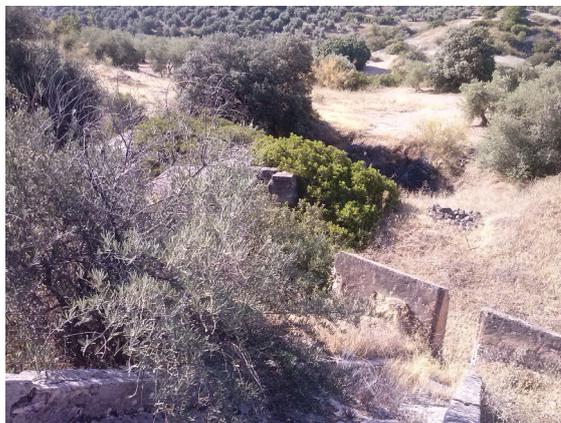
L mina 5. Detalle de tolva asociada al cargadero de materiales.

explotados, básicamente calizas blancas. Su construcción responde a una estructura de mampostería, compuesta por la utilización de piedra y un mortero realizado a base de tierra y cemento. Al igual que la estructura anterior, su conservación es bastante precaria. En la actualidad se conserva parte de su estructura como son los muros perimetrales, enmascarados entre la vegetación salvaje existente, y parte de su zona de carga. En cuanto a la tolva, en la actualidad exclusivamente se conserva su estructura exterior.

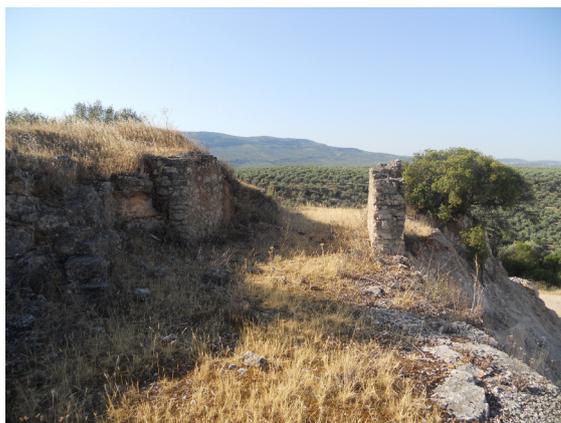
L mina 6. Estructuras de mamposter a conservadas.

Todas estas estructuras son construcciones modernas. Presentan una conservación bastante precaria producto del desuso y abandono. Todas ellas quedan fuera de la zona de afección de esta explotación, salvo dos estructuras de mampostería, construidas en paralelo y que a través de nuestro estudio no hemos podido definir funcionalmente (Lámina 6).

2. Se han identificado estructuras de mampostería modernas de las cuales solo dos pequeños lienzos de muro de mampostería serían afectados por encontrarse en las inmediaciones directas del frente sur de dicha corta/o frente de cantera.
