# ANUARIO ARQUEOLÓGICO DE ANDALUCÍA 2014

## INTERVENCI N ARQUEOL GICA PREVENTIVA. CONTROL ARQUEOL GICO DE LOS MOVIMIENTOS DE TIERRA EN PARQUE DE LA ALAMEDA DENTRO DEL "PROYECTO RECUPERACI N DEL PARQUE DE LA ALAMEDA Y SU ENTORNO" PROMOVIDO POR EL EXCMO. AYUNTAMIENTO DE JA N

Parque de la Alameda y su entorno

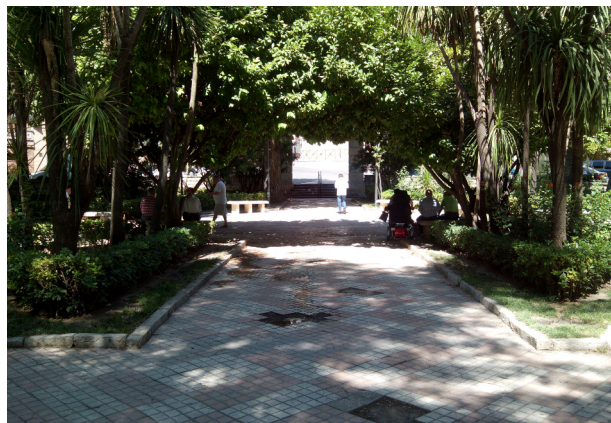
Lám. III.- Estado previo a las obras en el Sector 1 del parque de la Alameda.

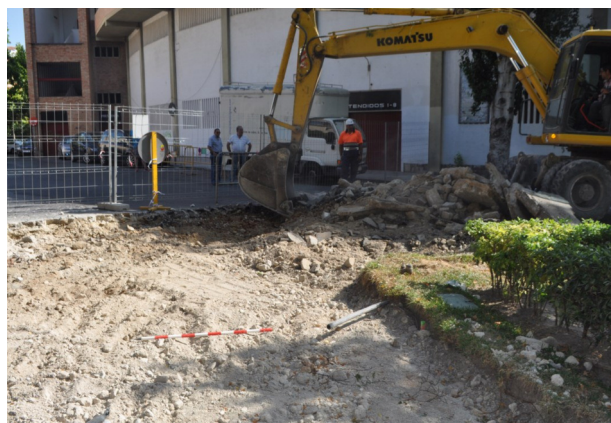
Tras el levantamiento de la capa asfáltica y de la cimentación de la misma (U.E. 1 y 2 respectivamente), se procedió al vertido de zahorra (U.E. 3) y su posterior apisonado.

Lám. IV.- Levantamiento adoquinado Sector 2.

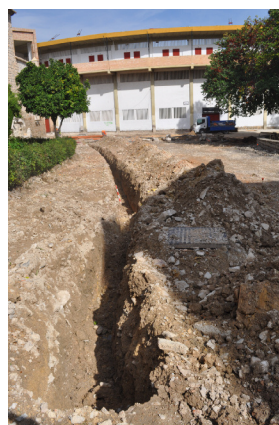
En este sector 3 se ha detectado mediante una zanja realizada a lo largo de la explanada delantera de la puerta del Ángel, y paralela a la fachada del convento de las Bernardas, así como del

pilar adosado al mismo, dos unidades estratigráficas bajo el vertido y apisonado de zahorra (U.E. 3). Bajo ellas la matriz geológica que desciende desde la puerta del Ángel hacia la plaza de toros, incluso en la zona más al sureste de la zanja, esta desaparece al acusar un importante descenso. Es el único sector donde se ha registrado la matriz geológica. (Fig. 8).

Lám. V.- Zanja en Sector 3, junto pilar del convento de las Bernardas.

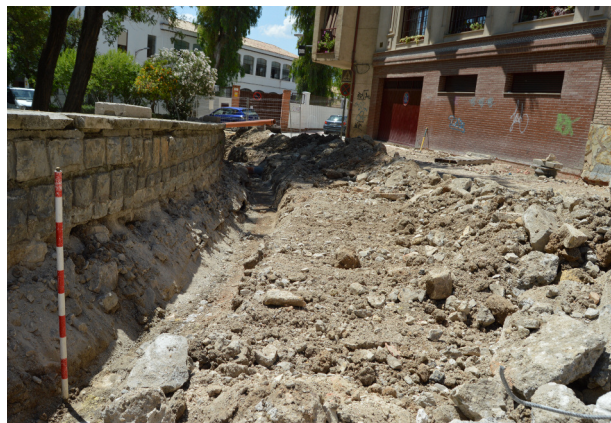
En este sector se ha documentado el mismo material de nivelación que en el resto de los sectores tras el levantamiento del adoquinado y de la cimentación del mismo.

Lám. VI.- Trabajos en el Sector 4.
