ANUARIO ARQUEOLÓGICO DE ANDALUCÍA 2014

ACTIVIDAD ARQUEOLÓGICA PREVENTIVA EN EL SOLAR DE LAS CALLES RELOJ N.º 3 Y CANALEJAS S/N DE ARJONA

Datos básicos de la actividad arqueológica

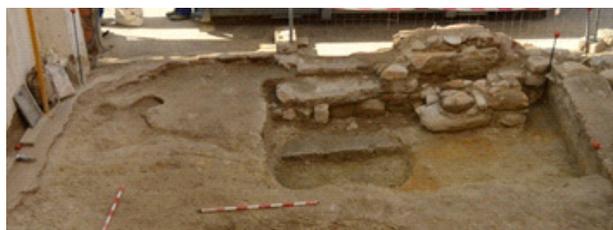
Lám. 1. Planta final CE. 3 de C. 1.

En el sondeo 1 documentamos una estructura excavada en roca (CE. 3), que excede los l mites del solar en los laterales izquierdo y derecho y hacia el norte, introduci ndose en la calle Canalejas.

Presenta escasa potencia creemos que debido a la gran nivelaci n producida tanto en  poca moderna como contempor nea. Esta estructura posiblemente se corresponde con el foso defensivo del antemuro, pero dada la escasa potencia que presenta y no poder comparar con otros estudios arqueol gicos en la zona, dejamos esta hip tesis abierta.

El CE. 3 del corte 1 presenta un nivel de colmataci n superficial que presenta material de  poca isl mica y tambi n de  poca cristiana.

Esta estructura se construye en  poca isl mica y permanece en uso hasta  poca medieval cristiana que es el momento en que se produce su abandono.

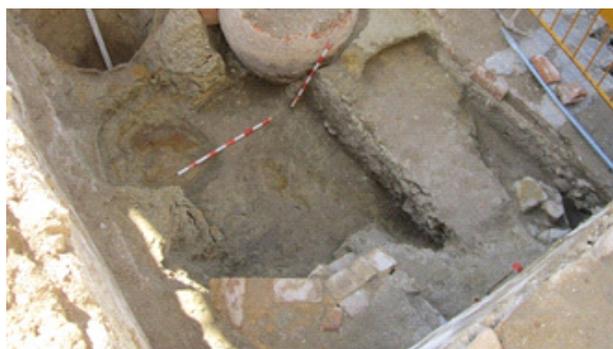
Lám. 2. Planta final CE. 5 de C. 2.

El CE. 5 del corte sufre el mismo proceso de colmataci n. El  ltimo nivel documentado presenta adem s de material isl mico, algunos fragmentos de  poca medieval cristiana. Esta lectura estratigr fica nos lleva a pensar en el uso continuado desde  poca isl mica hasta su abandono en  poca medieval cristiana.

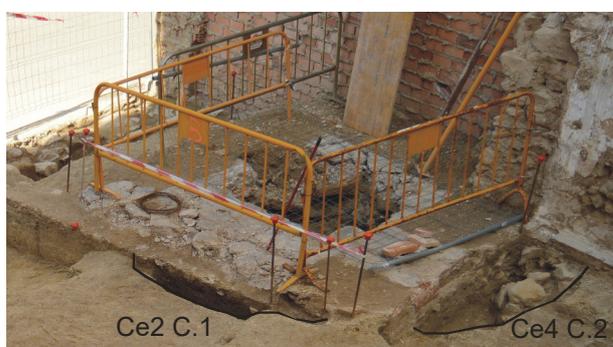
Lám. 3. Vista CE. 2 y CE. 4 de los cortes 1 y 2.

Se localiza en los tres sondeos, se corresponde con el CE. 2 del corte 1, CE. 4 del corte 2 y CE. 1 del corte 3.

Estos tres complejos conforman una misma estructura que se dibuja alrededor del pozo de agua situado en la mitad este del solar y creemos que forma parte del brocal del pozo.

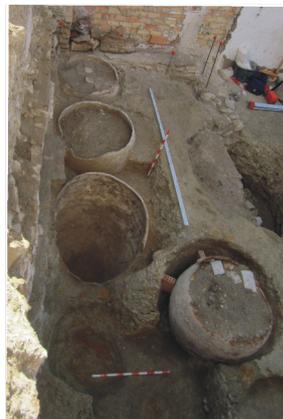
Lám. 4. CE. 2 y CE. 3 de C. 2.

Hemos localizado diferentes estructuras relacionadas con este uso como son las cinco tinajas de almacenamiento (CE. 2 y CE. 3) y la fosa de la prensa o molino de la aceituna (CE. 1). Tamb n hemos podido documentar los niveles de suelo de esta almazara

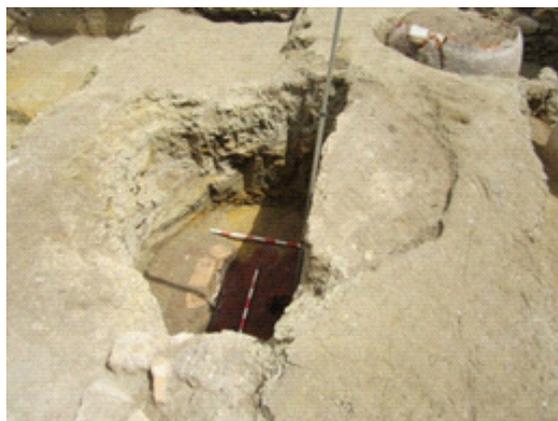
Lám. 5. CE. 1 de C. 1 y C. 2.

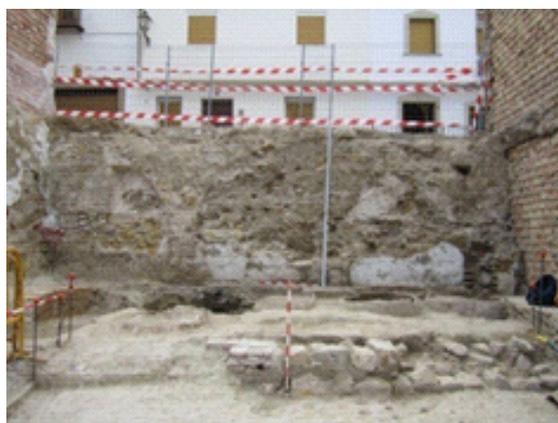
Lám. 6. Muro sur (U.E.C. 18).

La planta que excavamos se corresponde con la planta s tano. Esta planta estaba abovedada, se pueden ver los arranques de las b vedas en el muro sur de carga, tres arcos se dibujan en este lienzo de muro.
