ANUARIO ARQUEOLÓGICO DE ANDALUCÍA 2014

CONTROL ARQUEOL GICO DE MOVIMIENTOS DE TIERRA EN CALLE MURO, 13, 15 Y 17

C/ Muro, 13, 15 y 17

Se presentan los resultados obtenidos en el control arqueol gico de movimientos de tierra rea-lizados en la calle Muro 13, 15 y 17 de Mijas (M laga). Dicha intervenci n tuvo resultados negativos al no haberse detectado niveles arqueol gicos, ni ning n tipo de estructura.

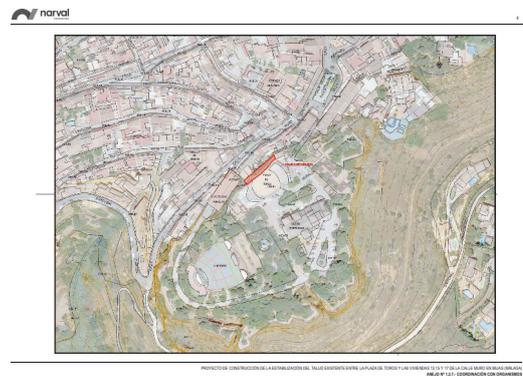
Fig. 2. Superficie sobre la que se ha efectuado la actividad (vista cenital).

Durante el mes que ha duró la actividad arqueológica se ha controlado una superficie vertical aproximada de 250 m² (25 m de longitud por unos 10 de altura media), de los que unos 120 m² corresponden a rocas y brechas travertínicas y el resto a un muro de mampostería (Figs. 2 y 3. Láms. I a V).

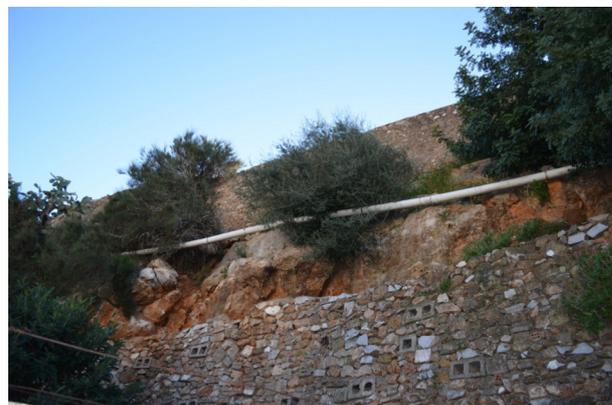
Lám. I. Vista general del talud.

En dicha zona se hab an producido desprendimientos de bloques de entidad inferior a 0,5 m³. Los  ltimos de ellos en las zonas m s alteradas del talud catalogadas como “brechas de travertino” aunque tambi n se apreciaban indicios claros de ca das de bloques procedentes de zonas m s sanas localizadas al oeste del talud.

Todo indicaba que los desprendimientos, en su mayor a, ten an su origen en los sectores m s fracturados y alterados, donde la acci n de la meteorizaci n, agravada por la presencia de ra ces de plantas y entradas de agua, propicia la apertura de las diaclasas y fracturas de la roca y, consecuentemente, se producen los desprendimientos de los bloques. Por otra parte, los grandes vol menes de rocas sana y compacta mostraban fisuras y grietas abiertas asociadas a descompresi n de sistemas de fracturaci n secundarios. Este factor, unido a la verticalidad, incluso el desplome en algunos tramos, elevaba el riesgo de desprendimientos de bloques.

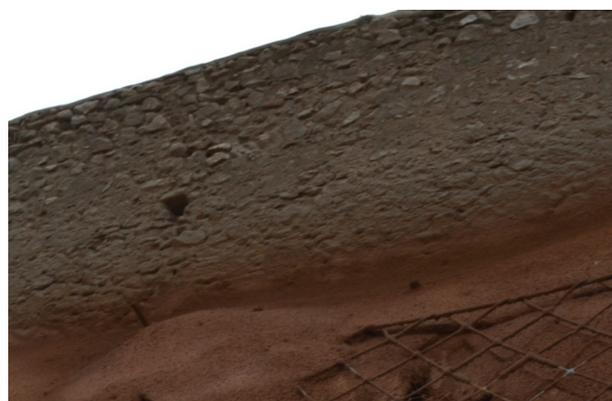
Lám. VI. Gunitado de refuerzo de la base del muro de cerramiento y talud.

Señalar que durante el proceso de gunitado (proyección del cemento mediante manguera) para el refuerzo de la base del muro de la plaza de toros, muro que se corresponde con un lienzo de la muralla perimetral de la antigua villa de Mijas, se produjo una dispersión del cemento a causa del viento que provocó que parte del citado muro quedase salpicado de cemento (Láms. VI y VII), por lo que se procedió por la empresa adjudicataria de la obra a la limpieza del mismo para recuperar su estado original.

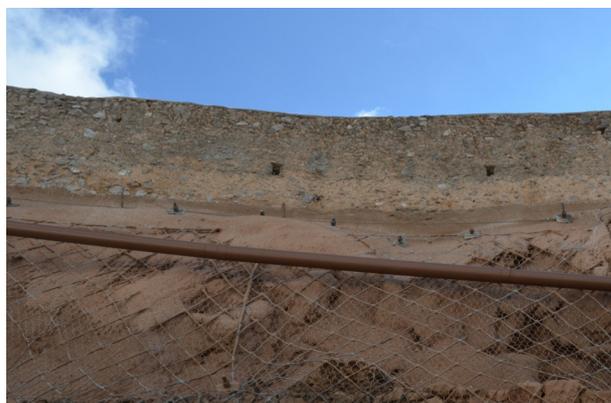
Lám. VII. Muro de cerramiento de la plaza de toros tras la limpieza de la gunita.

Como resultado de esa limpieza para la retirada del cemento se ha recuperado la imagen original del muro, aunque en algunos tramos se ha perdido parte de la capa superficial de musgo que cubr a la zona inferior del mismo, sin m s alteraciones rese ables.
