ANUARIO ARQUEOLÓGICO DE ANDALUCÍA 2014

ACTIVIDAD ARQUEOLÓGICA DE URGENCIA EN LA VILLA Y NECRÓPOLIS ROMANAS DE CASERÍA SILVERIO/MAYORGA EN ANTEQUERA

Villa y necrópolis romanas de Casería Silverio/Mayorga

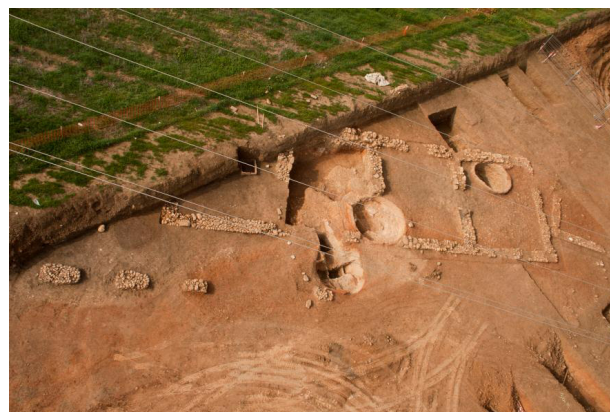
Lám. 1: Vista general de la instalación alfarera.

En esta primera fase debe citarse un **Alfar** (cota superior: 436,520 msnm- Cota inferior: 434,670 msnm), integrado por tres hornos (UU.EE.EE. 33, 83 y 87) y por los restos de una edificación (**Edificio 1 del Alfar**), reducida a dos cimentaciones (UU.EE.MM. 108 y 112), realizadas con de un encachado pétreo de pequeño tamaño y fragmentos de elementos constructivos, *lateres*, *tegulae* e *imbrices*, así como algunos fragmentos de *opus signinum* (Lám. 1).

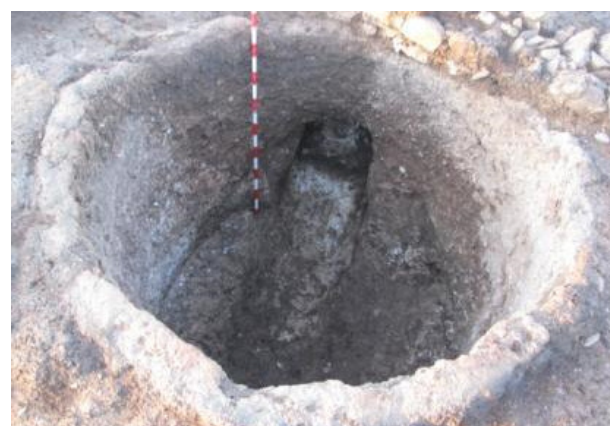
Lámina 2: Vista general de la cámara de combustión de la U.E.E. 33.

inferior, resguardada de los vientos dominantes, a lo que contribuía su orientación a suroeste. Solo uno de ellos (**U.E.C. 33**) contaba con su *prae-furnium* completo, construido mediante galería y excavando también en los niveles de margas y conglomerados. Presentaba también un revestimiento interior a base de un mortero de gravas, chinós y cal (Láms. 2 y 3).

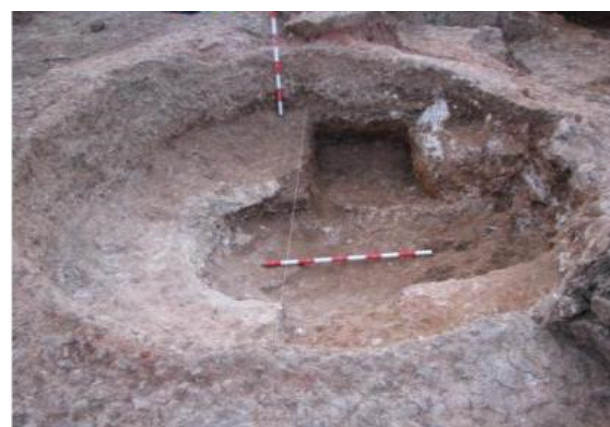
Lámina 3: Planta final de la U.E.E. 83.

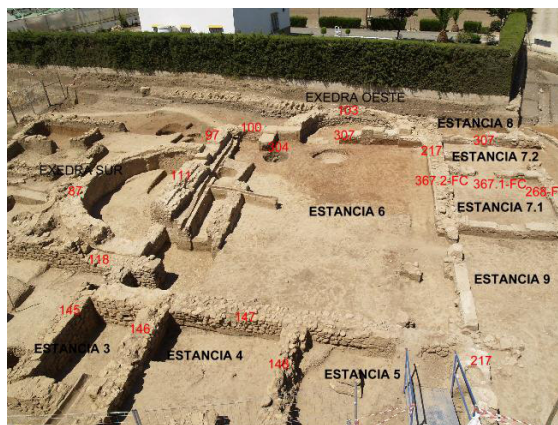
Lám. 4: Planta de parte de las Estancias de las Fase I-B y I-C.

Esta fase contempla la ampliación hacia el norte del **Edificio 1** mediante la edificación anterior de un ala con tres **Estancias: 4, 5 y 6**, que presentan una orientación oeste-este (Lám. 4).

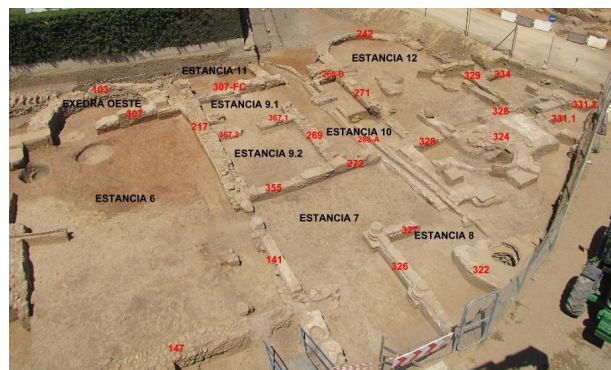
Lám. 5: Estancias de la Fase I-C.

Este tercer momento constructivo supone la existencia de un plan unitario de acondicionamiento y mejora, completado en la etapa inmediatamente posterior (Fase I-D). Este permitió la pervivencia de los ambientes anteriores (**Estancias 1, 2, 3, 4, 5 y 6**), aunque se eliminan algunos elementos de las fases precedentes, a la par que se delimitan nuevos espacios (Lám. 5).

El desarrollo espacial de la *pars urbana* que ha podido documentarse de esta *villa* contempla, además, para esta fase la construcción de otros seis ambientes, las **Estancias 7, 8, 9.1, 9.2, 10 y 12** y otro interpretado como un espacio de servicio o deambulatorio, que se desarrolla al oeste de la Exedra de esta misma orientación, la **Estancia 11**. Existen otras dos estancias, **13 y 14**, mal definidas por afecciones de fases posteriores. Por su parte, las **Estancias 7 y 8** se han interpretado como una galería o **Peristilo** columnado con pozo o aljibe (Lám. 5). Los

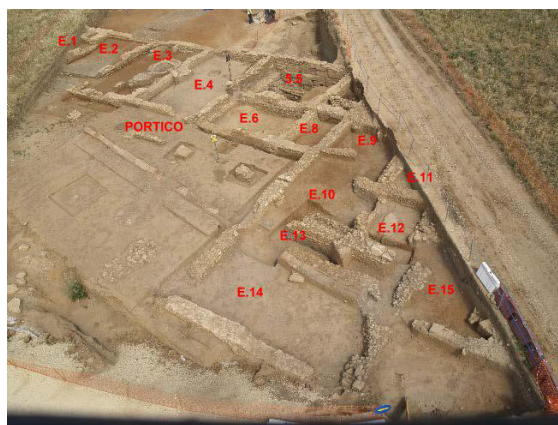
Lám. 6: Vista general del Edificio 2 y propuesta de compartimentación.

También esta fase, se produce una nueva intervención edilicia de importancia que supone la construcción de un ala, posiblemente de servicios a la *pars urbana*, denominada **Edificio 2** de la villa (Lám. 6).

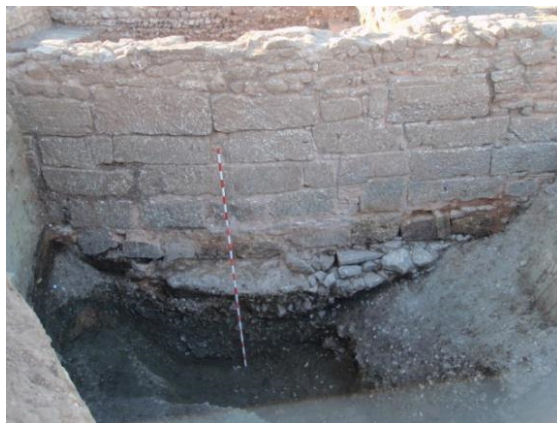
Lám. 7: Alzado norte de U.E.M. 45, salvando la cubeta excavada en la U.E. 13-181-211.

La existencia en este sector de una vaguada en el lecho de paleocauce ya citado, habría obligado a los constructores del edificio a salvar el desnivel de aquella y preparar el terreno, previamente a la realización de las obras. De esta forma se procedió a la construcción de un paramento (U.E.M. 45) de grandes sillares de reutilizados (en su mayoría de caliza y calcarenita), sobre una base o zapata de lasjas amalgamadas con arcilla rojiza (U.E. 232), procediendo finalmente a la colmatación de la cubeta, tanto al norte como al sur del muro, mediante vertidos consecutivos de materiales procedentes de escombreras, limpiezas de hornos cerámicos, etc. (Lám. 7).

Como ya se adelantaba anteriormente y con cronolog a amplia del siglo IV, en la *pars rustica* o *fructuaria* se produjeron algunas modificaciones que afectaron tambi n a la planta de la misma. Se observa as  la compartimentaci n de la **Estancia 5**, dando lugar a la **Estancia 6**, y por el contrario, la uni n de las **Estancias 3 y 4**, para la instalaci n de un horno, en el que ha documentado un estrato de cal que sugiere su utilizaci n como calera. Pero, sobre todo, debe resaltarse la construcci n de una nueva ala en el **Edificio 2**, ubicada al este del **P rtico** (L m. 7).

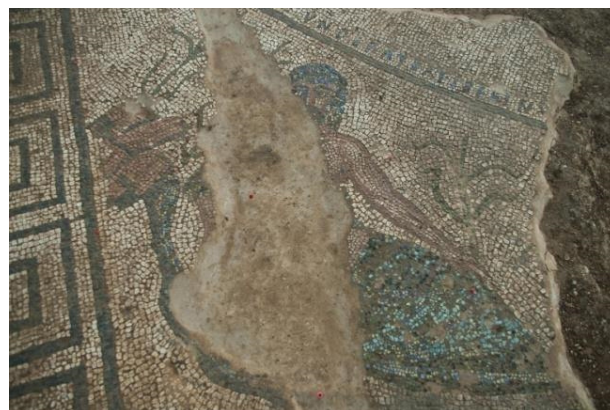
Lám. 8: Enjuta noroeste con la imagen del Tíber después de su consolidación.

Durante esta fase se realizaron algunas transformaciones estructurales pero, sobre todo, se llevaron a cabo reformas cualitativas que se concretaron en el enriquecimiento de todas las estancias existentes mediante elementos ornamentales y, sobre todo, con pavimentos musivos, de los cuales se han localizado pa os bien conservados, aunque, en general, el estado con el que han llegado a nuestros d as es muy fragmentario. Entre ellos destaca una representaci n del r o T ber, identificado por la inscripci n “VNDE PATER TIBERINVS”. Esa frase corresponde al hemistiquio 369 del Libro IV de *Las Ge rgicas* de Virgilio (L m. 8).

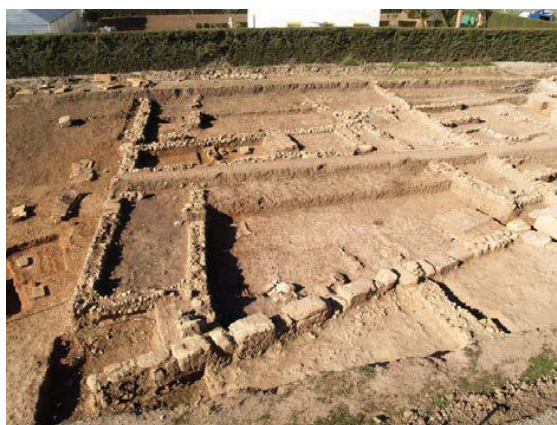
Lám. 9: Planta final de la alquería almohade.
