ANUARIO ARQUEOLÓGICO DE ANDALUCÍA 2014

INTERVENCIÓN ARQUEOLÓGICA PREVENTIVA EN C/ MACARENA, 40 ESQ. C/ ANTONIA SÁENZ 12

Datos básicos de la actividad arqueológica

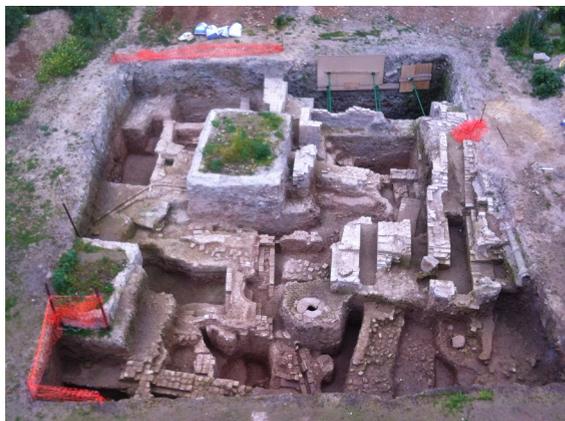
Lámina I: Vista general del área de intervención a su finalización.

La intervenci n arqueol gica se proyect  como un  nico corte de 14 x 12 metros con orientaci n norte-sur y situado en el centro de solar, afectando a una superficie de 168 m². El corte realizado nos permiti  analizar el registro estratigr fico profundizando con t cnica arqueol gica hasta la cota m xima de -4,33 metros. Se analizaron minuciosamente los paquetes de la secuencia y su composici n: edafolog a, artefactos, ecofactos.

En el curso de la intervenci n se alcanz  la cota m nima prevista tanto por el “Proyecto Arquitect nico” como por el “Proyecto de Intervenci n Arqueol gica”, es decir -2,85 m bajo rasante. Adem s, se realizaron 4 sondeos de profundidad para documentar el registro arqueol gico a cotas inferiores, hasta alcanzar la profundidad de -4,33 m bajo rasante.

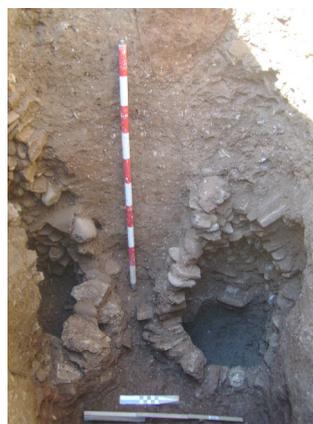
Lámina II: Los pozos ciegos (207) y (208).

1 - Pertenec an al primer momento los pozos ciegos (207) y (208), las peque as fosas (144) y (224) y los restos de la estructura (223), tal vez un murete con aparejo a hueso. En el Sondeo 4 esta primera fase estaba documentada por el pozo de f brica de ladrillo (189) con el suelo de ladrillos/empedrados (198) que se le adosaba; el suelo de cal (192) y el mu n de muro de f brica de ladrillo (193). Este momento se desarrollaba entre una cota superior de -2,55 m (el pozo 189) y una inferior de -4,33 m (en el interior del pozo 208).

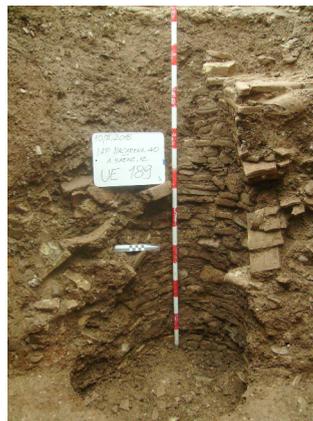
Lámina III: El pozo (189).

En el fondo del pozo (189), a la cota de -3,28 m, se hall  un brocal de barro cocido, denominado (195). Presentaba una decoraci n en relieve en forma de trenza o guirnalda. No llevaba vidriado impermeabilizante pero s  restos de cal blanca en su cara

exterior. Por el di metro de la boca (56 cm) debi  tratarse de un ejemplar de gran tama o.

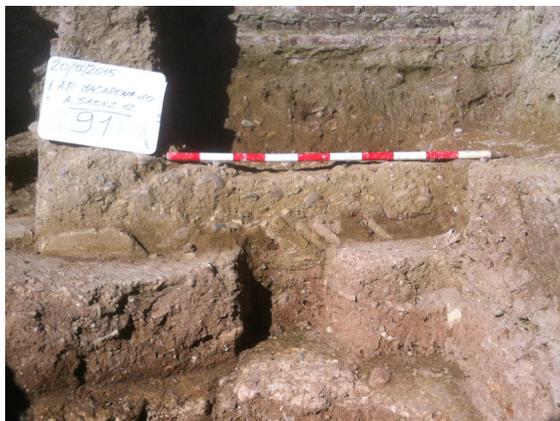
Lámina IV: El muro de tapial (91) con cimentación en *spicatum* (199).

3 - Para el tercer momento se documentaron una serie de rellenos homog neos que sirvieron para levantar y nivelar el terreno antes de la construcci n de nuevas estructuras. Sin embargo, este tercer momento presentaba substanciales diferencias de f brica y de cotas entre los sectores donde se document , es decir los a noreste y a noroeste del corte. En el Sondeo 4 la fosa-escombrera (206) nivelaba el terreno encima del cual se levantaba un muro de tapial (125), con los suelos superpuestos (219) y (216). (Fotos 4 y 5). En el Sector noreste, en cambio, aparecieron los primeros muros con aparejo en *spicatum* (196), (197) y (199), con este  ltimo que actuaba como z calo del muro de tapial (91). El conjunto (199) / (91) fue el  nico ejemplo documentado durante la I.A.P. de un muro de tapial (un t pico tabique de 30 cm de ancho) con una cimentaci n al uso de piezas inclinadas o en *spicatum*.

La presencia de este aparejo nos permiti  fechar este momento a partir del s. XII. En este mismo momento se data el muro (171), con una primera hilada en *spicatum* y la segunda a soga (Fotos 7 y 8). Las diferencias de f brica, de calidad y hasta de cotas (unos 15 cm m s bajas al oeste) entre los dos sectores bien podr an explicarse con un distinto uso de las estructuras halladas: dom sticas a noreste, agropecuaria a noroeste. Este momento se desarrollaba entre una cota superior de -1,75 m y una inferior de -2,24 m.

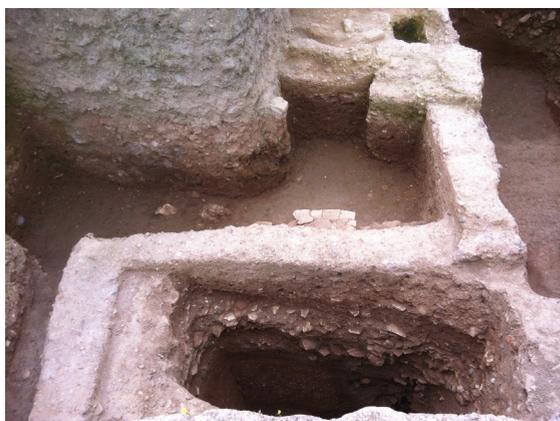
Foto 9: La mocheta (115) y los muros de tapial (100), (121) y (122).

4 - El  ltimo momento, durante el cual segu an las diferencias de f brica y de uso documentadas en el momento anterior, se desarrollaba entre una cota superior de -1,56 m y una inferior de -1,97 m. Comprend a la mocheta de tapial (115) y los muros de la misma f brica (100), (121) y (122), trabados en  ngulo recto y localizados en el Sector noroeste del corte.

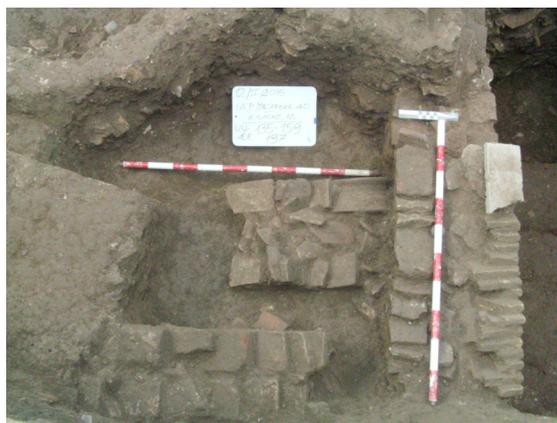
Lámina VI: Los muros en *spicatum* (135) y (159); debajo de (135), el muro (197).

En el Sector noreste se hallaron los muros en *spicatum* (135) y (159), perpendiculares entre ellos.

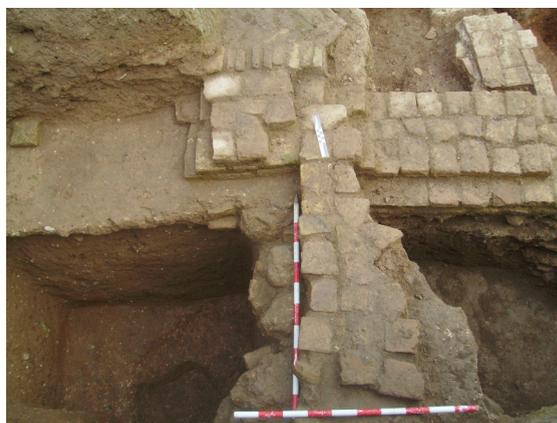
Lámina VII: Las UU.EE. (126), (127), (130) y (145).

Durante esta fase, el área objeto de nuestro estudio experimentó una fase de desarrollo y volvió a poblarse como atestiguan las estructuras documentadas. A este momento pertenecía la que definimos una vivienda cerrada a norte por el muro de fábrica de ladrillo (145), con el umbral (126), el machón (127) y el suelo de cal (130).

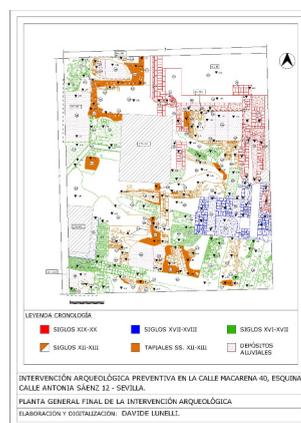
Figura 2: Planta general final.
