# **ANUARIO ARQUEOLÓGICO DE ANDALUCÍA 2014**

# **CONTROL ARQUEOLÓGICO DE MOVIMIENTOS DE TIERRA CON MOTIVO DEL PROYECTO “RED DE SANEAMIENTO DEL ENTORNO DE DOÑANA, FASE IV” (T.M. DE VALENCINA DE LA CONCEPCIÓN, SEVILLA).**

**RESUMEN:** Trabajos de control arqueológico con motivo de obras de infraestructura en la Zona Arqueológica de Valencina de la Concepción. Resultados negativos.

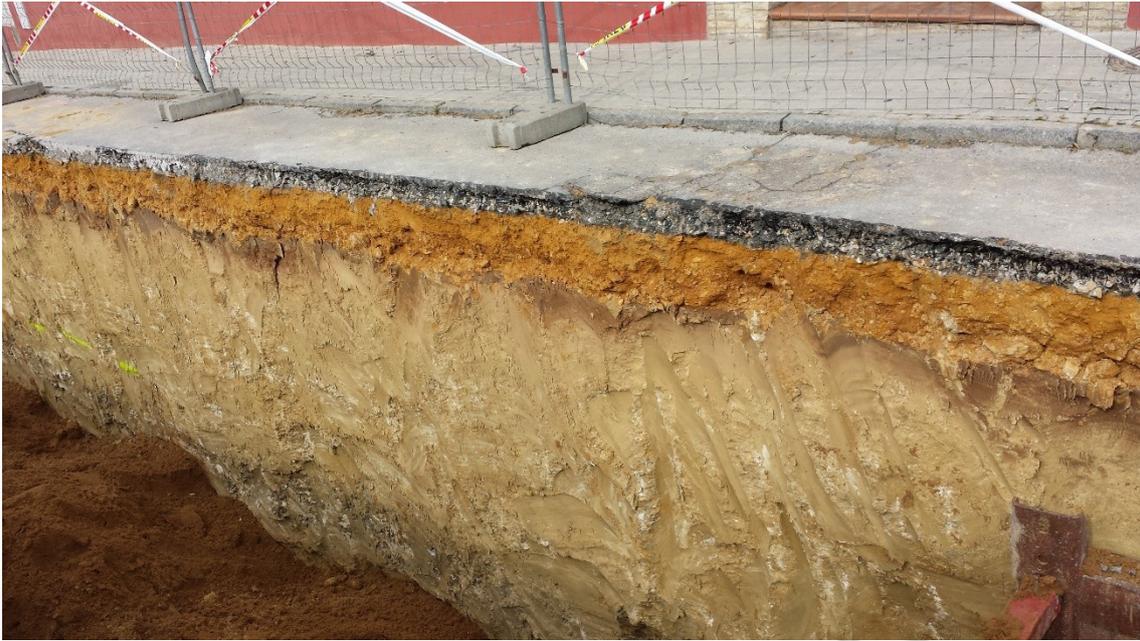
LÁMINA 3: Perfil en sector C/ Alboreá.

Se inician los trabajos de excavación en la C/ Alboreá con una zanja de 3 m. de anchura y una profundidad de -4.5 m. La ausencia de restos arqueológicos y alteraciones antrópicas en la estratigrafía domina todo este sector. En toda la obra, la excavación se va alternando con las labores de entibado, y construcción de pozos, y ensamblaje de canalizaciones. En este sector se ha utilizado una pala de cazo ancho, exceptuando en las labores de construcción de pozos, y siempre y cuando ha sido requerida por la dirección arqueológica.

En la estratigrafía se han observado alteraciones en el estrato arcilloso que responden a trabajos de urbanización del entorno o a huellas de raíces de especies vegetales, que no poseen material arqueológico ni son futo de una alteración antrópica de valor patrimonial. Muestra de ello es el paquete que apareció en el perfil que indica una excavación de 0.35 x 0.30 m, y que presenta en su base tierra vegetal alterada y en la mayor parte de su relleno tierra marrón rojiza.

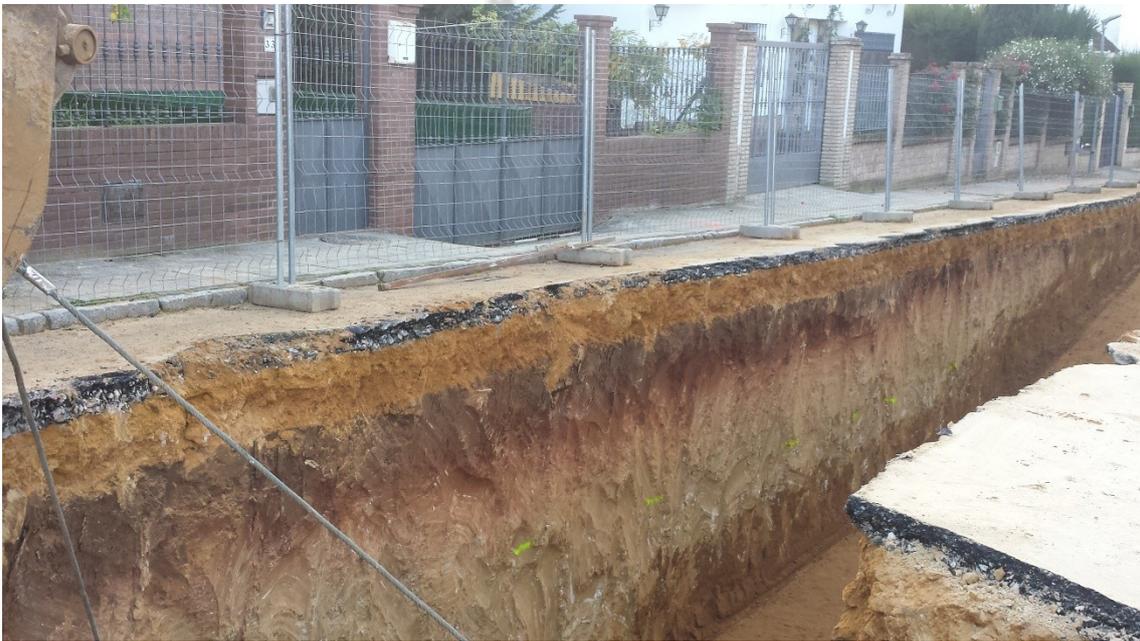
LÁMINA 4: Perfil en sector C/ Córdoba.

Se inician los trabajos de excavación en la C/ Córdoba con una zanja de 3 m. de anchura y una profundidad media de -3.80 m. La ausencia de restos arqueológicos y alteraciones antrópicas de valor patrimonial en la estratigrafía domina todo este sector. En toda la obra, la excavación se va alternando con las labores de entibado, y construcción de pozos, y ensamblaje de canalizaciones. En este sector se ha utilizado una pala de cazo ancho, exceptuando en las labores de construcción de pozos, y siempre y cuando ha sido requerida por la dirección arqueológica.

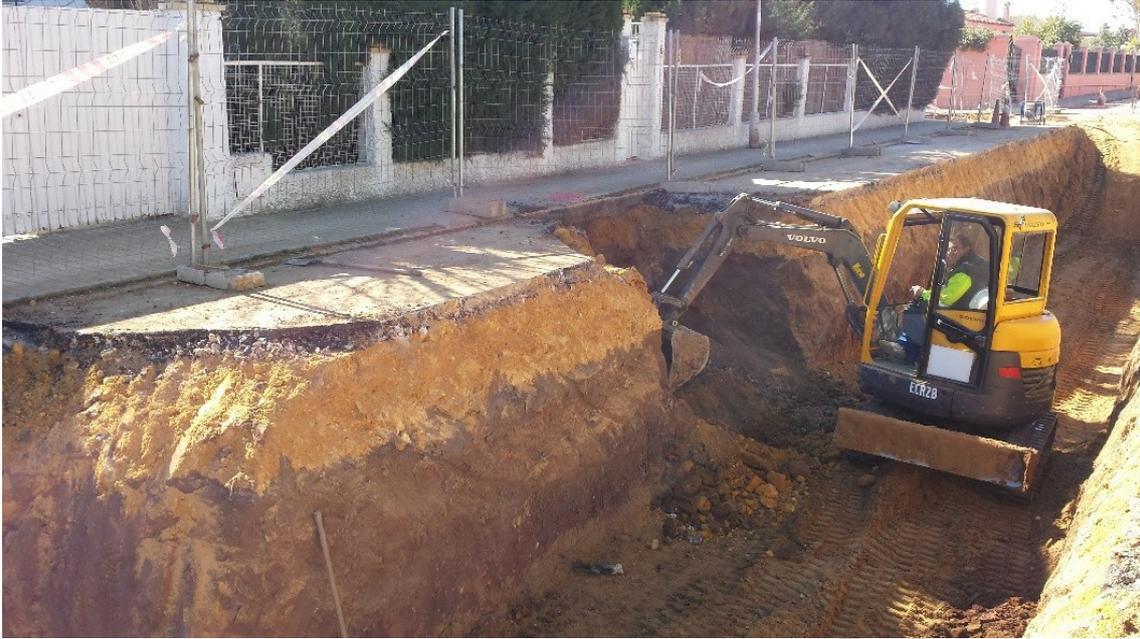
LÁMINA 5: Trabajos en sector C/ Huelva.

Se inician los trabajos de excavación en la C/ Huelva con una zanja de 3 m. de anchura y una profundidad media de -4.87 m. La ausencia de restos arqueológicos y alteraciones antrópicas de valor patrimonial en la estratigrafía domina todo este sector. En toda la obra, la excavación se va alternando con las labores de entibado, y construcción de pozos, y ensamblaje de canalizaciones. En este sector se ha utilizado una pala de cazo ancho, exceptuando en las labores de construcción de pozos, realizada con una pequeña máquina de cazo estrecho de 0.40 m. y siempre y cuando ha sido requerida por la dirección arqueológica.

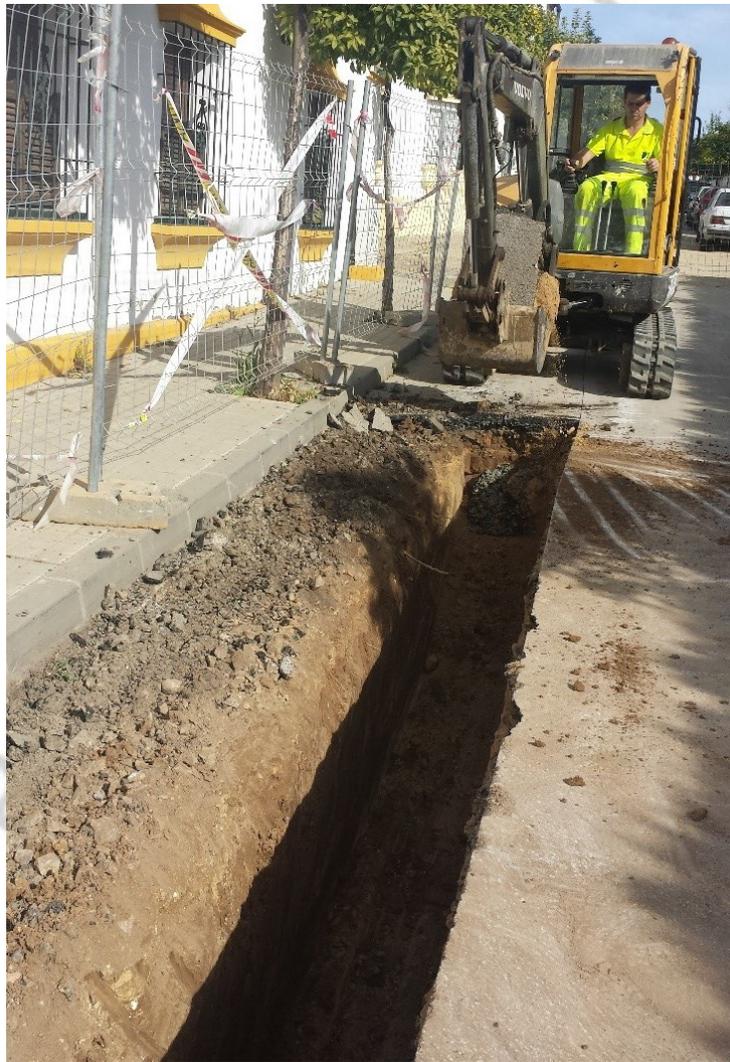
LÁMINA 6: Trabajos en sector C/ Alfonso Grosso.

Las labores de excavación se restringieron a una zanja de 1 m. de anchura por 1.43 de profundidad máxima en algunos puntos que registró una estratigrafía tipo dominada por la inexistencia de restos o alteraciones de carácter arqueológico. El sector en su estratigrafía posee un alto grado de alteración debido a las múltiples instalaciones y canalizaciones de saneamiento y servicio, en su mayor parte obsoletas, al ser una zona residencial tradicional.
