CONTROL Y SEGUIMIENTO DE LAS OBRAS DE DRAGADO PREVIAS A LA PROLONGACIÓN NORTE DEL MUELLE DE LA CABEZUELA. PUERTO REAL (CÁDIZ). PROSPECCIONES SUBACUÁTICAS

JOSE M. HIGUERAS-MILENA CASTELLANO

Resumen: Esta intervención se ha realizado durante los trabajos de dragado realizados en el área del muelle de Las Cabezuelas, Puerto Real (Cádiz). La actividad ha consistido en el control y seguimiento del material extraído para su revisión y estudio.

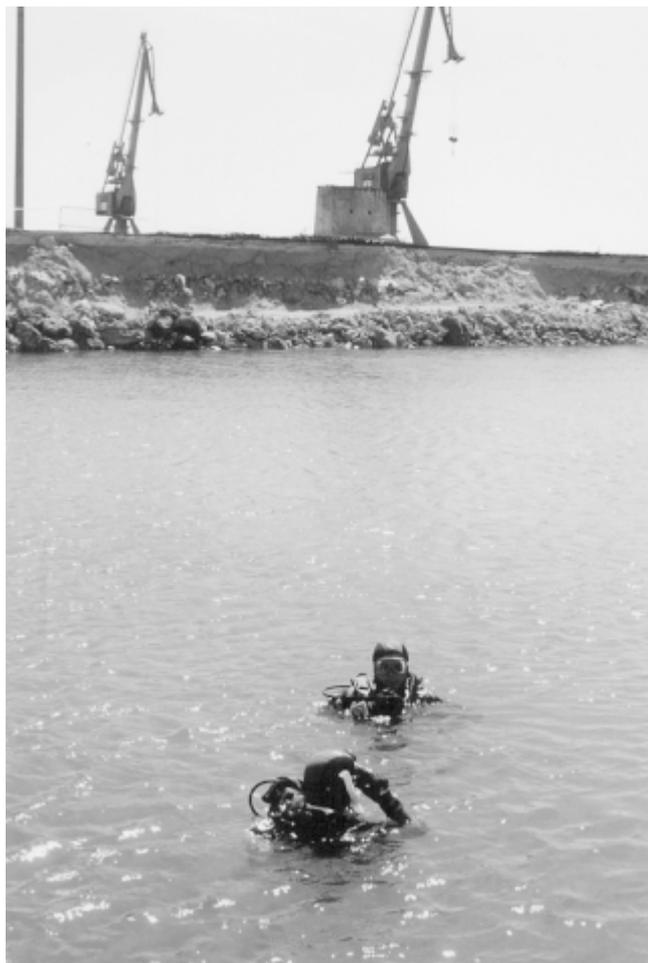
LAM. I.

Esta 1ª fase del dragado se continuó con una segunda de relleno desde tierra de la zona que en el futuro será la explanada ampliada y que se ha venido haciendo desde el último mes de dragado mediante camiones cargados del material procedente de otras obras, escombreras, etc. Esto se realiza construyendo un dique provisional de arena y piedras, que

poco a poco ha ido cerrando casi por completo la zona total, en la que se han ido vertiendo toneladas de material excedente. Ver Lámina I.

La metodología de esta prospección, cuyo recorrido viene indicado en la lámina nº 1, consistió en realizar una serie de inmersiones por parejas, con el apoyo de una embarcación que en todo momento observaba el desarrollo de las mismas. Se decide una prospección por rumbos de brújula, debido principalmente a la relativa amplitud del terreno y la mala visibilidad que encontrábamos. La inspección es superficial, tal y como se indicaba en el proyecto de intervención, y únicamente se encuentran un resto muy rodado y fragmentado de pared anfórico muy probablemente romana, que no se extrae por ser casi inclasificable y no tener relevancia. A continuación detallaremos las inmersiones de forma pormenorizada.
